ANUARIO ARQUEOLÓGICO
DE ANDALUCÍA / 1987

CARMONA PROTOHISTORICA, (SEVILLA): INTERVENCION EN LA PLAZUELA DEL HIGUERAL Nº 3

M^a SOLEDAD GIL DE LOS REYES
M^a TRINIDAD GOMEZ SAUCEDO
ISABEL RODRIGUEZ RODRIGUEZ

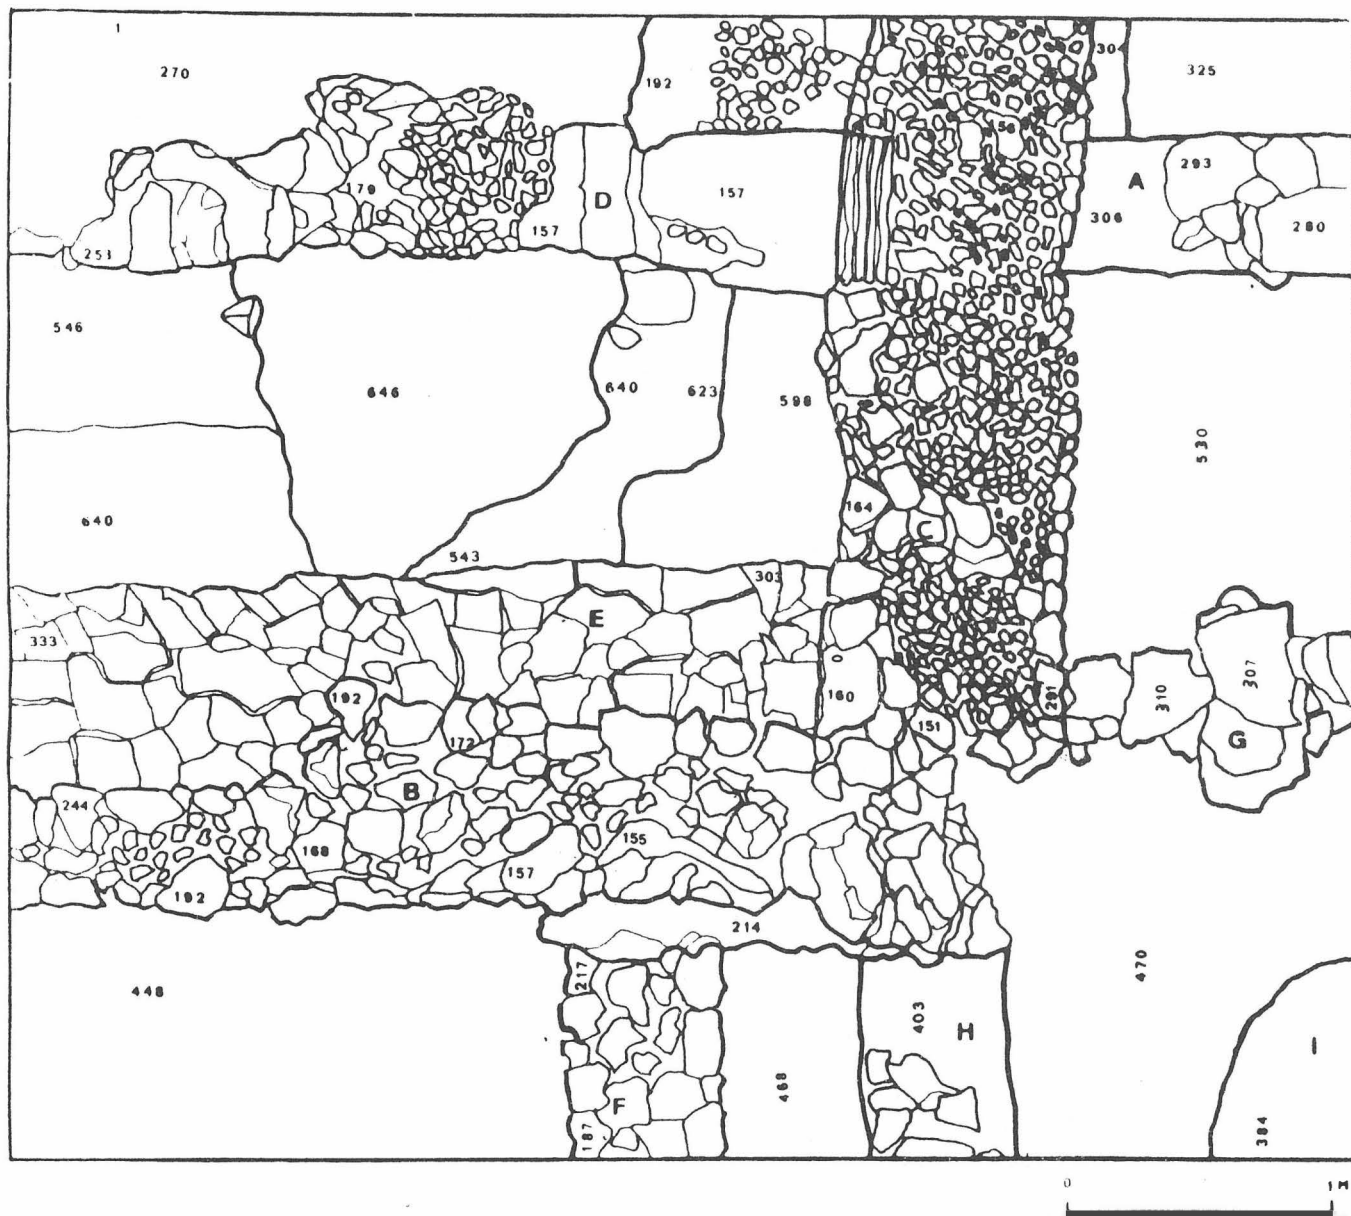
FIG. 2. Planta final de la excavación. A: Horno B: Muro 1 C: Muro 2 D: Muro 3 E: Muro 4 F: Muro 5 G: Muro 6 H: Muro 7 I: Sector F
