ANUARIO ARQUEOLOGICO DE ANDALUCIA 1987
ACTIVIDADES DE URGENCIA
INFORMES Y MEMORIAS

LA MURALLA MEDIEVAL DE SEVILLA. INTERVENCION EN EL LIENZO CONSERVADO EN LA CALLE TINTES 5-7-9.

JOSE ESCUDERO CUESTA
M^a TERESA MORENO MENAYO
JOSE LORENZO MORILLA

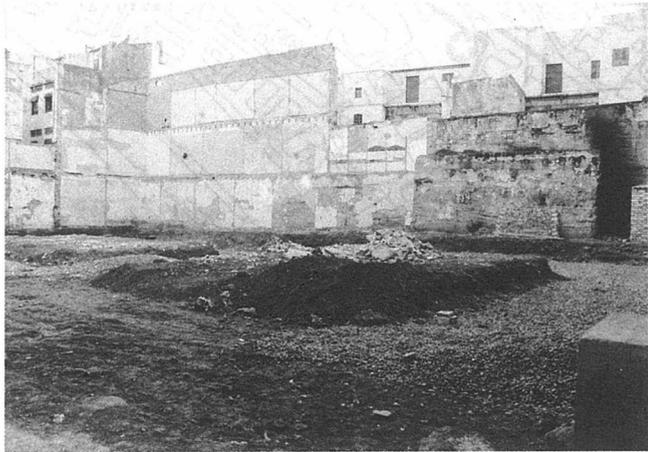
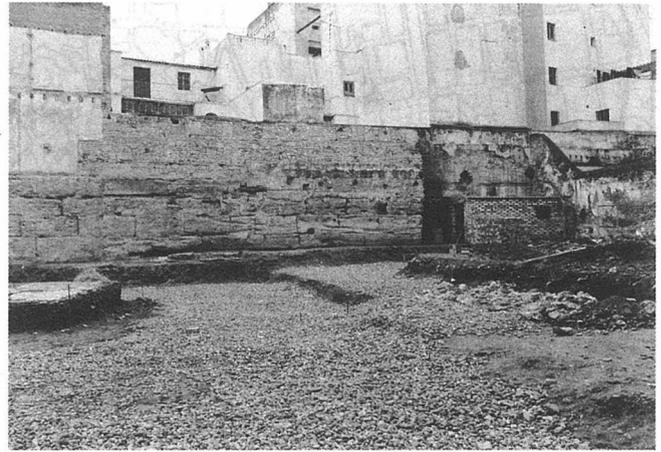
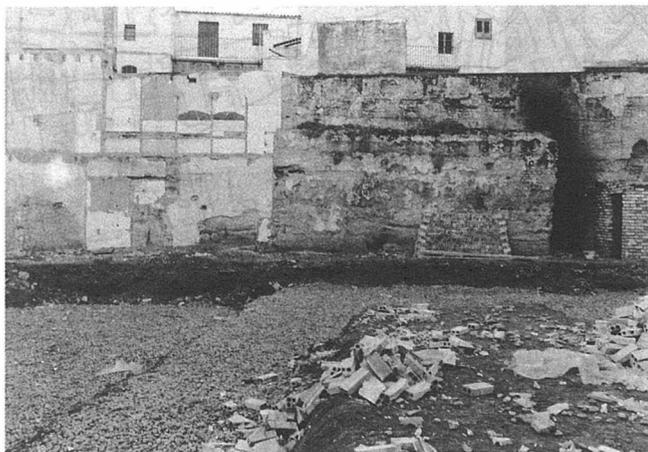
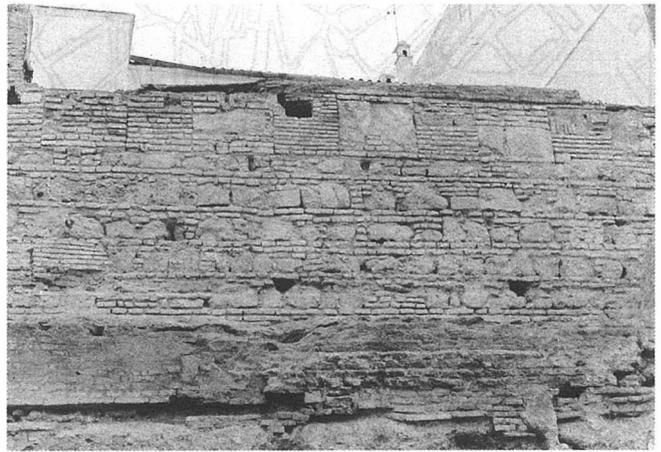
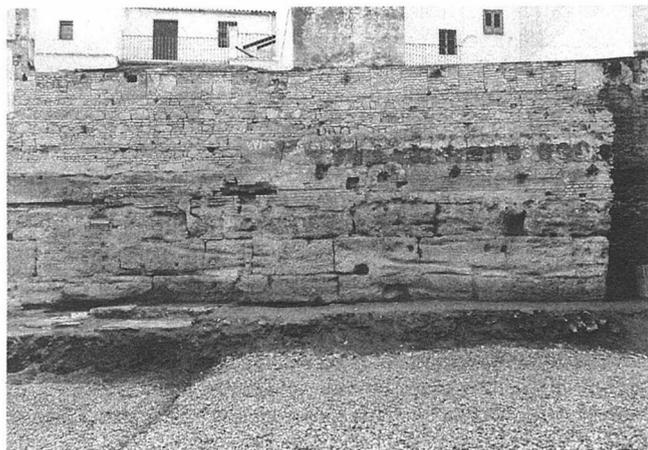
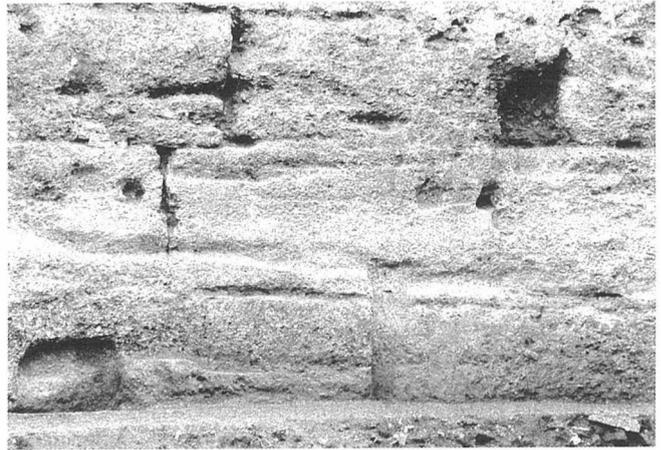
LAM. I. a
LAM. I. b
LAM. II. a

Al iniciar nuestra actividad, la muralla estaba enmascarada casi en toda su extensión por obras de diversas índole, como paredes pintadas, azulejos, suelos, cañería, etc., por lo que nuestra labor se dirigió a librarla de tales añadidos (Láminas I y II).

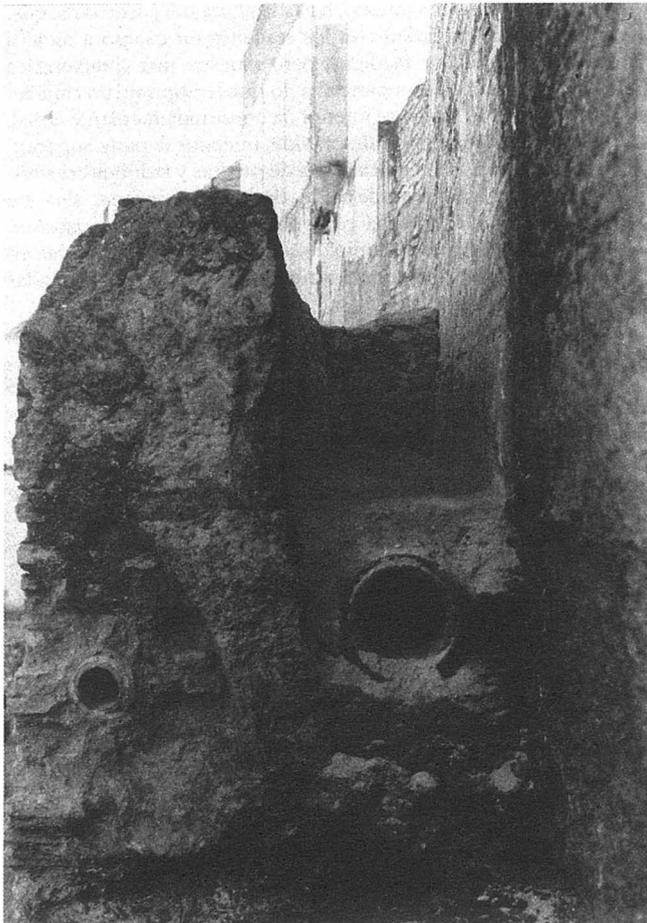
LAM. IV.

NE hasta 16,85 m. y desde el ángulo SE hasta 7,45 m., no existe. Se conserva, pues, en una longitud de 15,70 m. y una altura de 4,20 m. siendo su anchura de 1,40 m. Por él discurren los restos de dos tuberías paralelas, una por su parte interior y otra por el exterior. Ambas están embutidas dentro de la muralla, por lo que se han visto obligado a oradar parte de la argamasa, recubriendo luego las cañerías con una obra de ladrillos (Láminas IV y V).

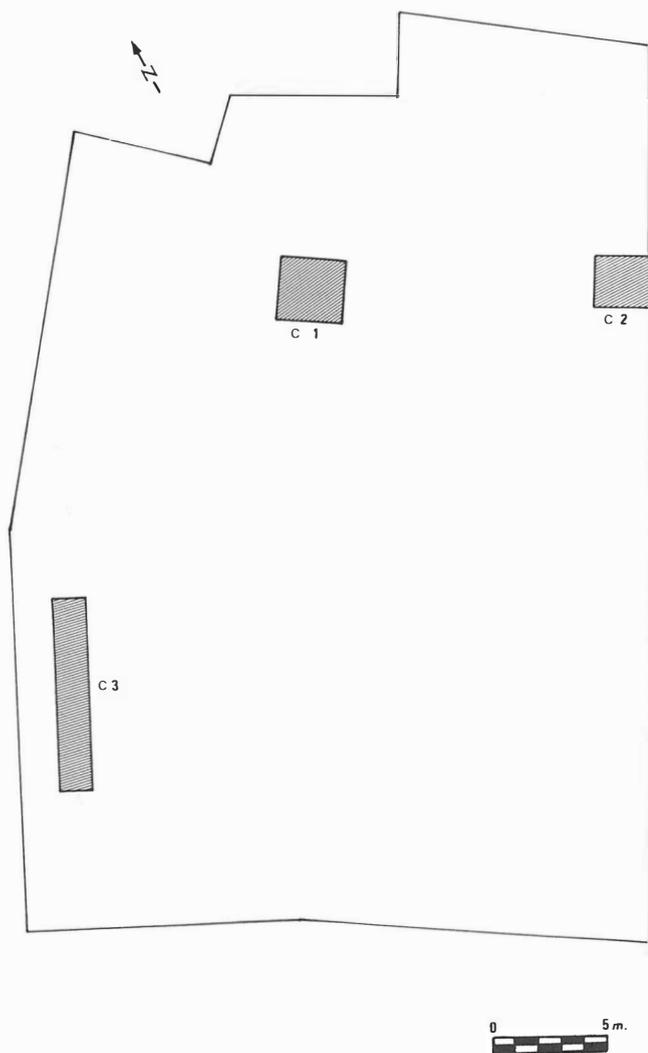
FIG. 3. Planta del solar con indicación de los cortes arqueológicos.

Tintes y a corta distancia de la misma. Con él perseguíamos recabar información que nos permitiese saber cuando se produjo la urbanización del lugar y el momento del nacimiento de la calle (Fig. 3).
