ANUARIO ARQUEOLOGICO DE ANDALUCIA 1987
ACTIVIDADES DE URGENCIA
INFORMES Y MEMORIAS

EXCAVACION EN C/ MERINOS S/N. ECIJA. SEVILLA

IGNACIO RODRIGUEZ TEMIÑO

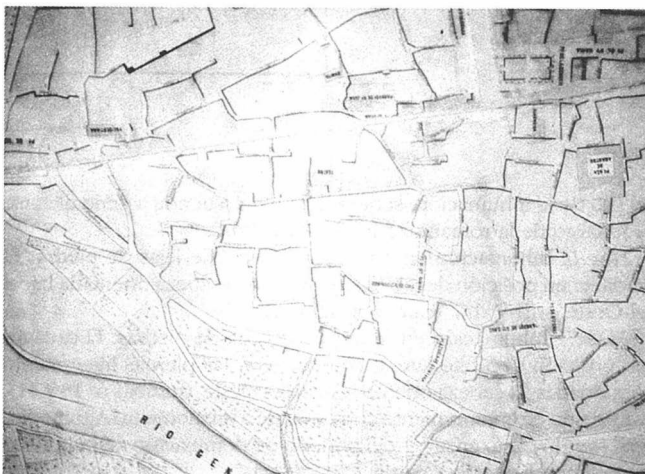
LAM. I. Plano de Ecija de 1844. Detalle. En el ángulo superior derecho, se observa la zona objeto de nuestro trabajo.

En el plano de 1844 se observan dos pequeños callejones o adarves en la calle López que están fuera del solar; si bien, la unión de las calles López y Jurado forman una pequeña dilatación que insinúa la anterior existencia de otros dos, uno hacia el interior de la muralla y otro paralelo a ella por su interior. Ambos debieron ser absorbidos por las fincas colindantes, creando así entre las calles López y Arquillos una manzana muy amplia que, lógicamente, hubo de ser perforada por diversos callejones para dar salida a los sectores interiores de la misma.

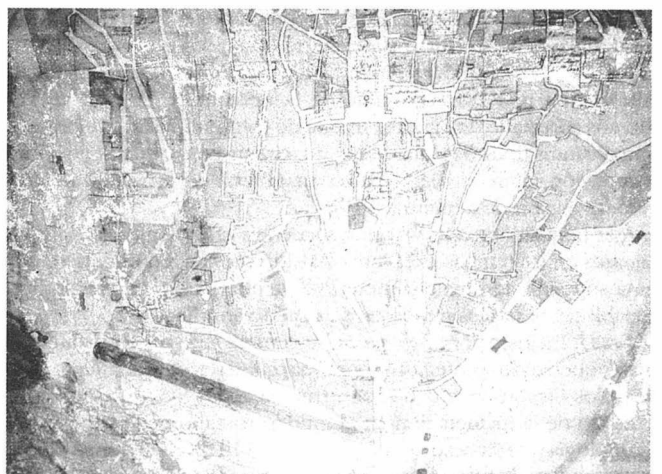
LAM. II. Plano de Ecija de 1847. Idem.

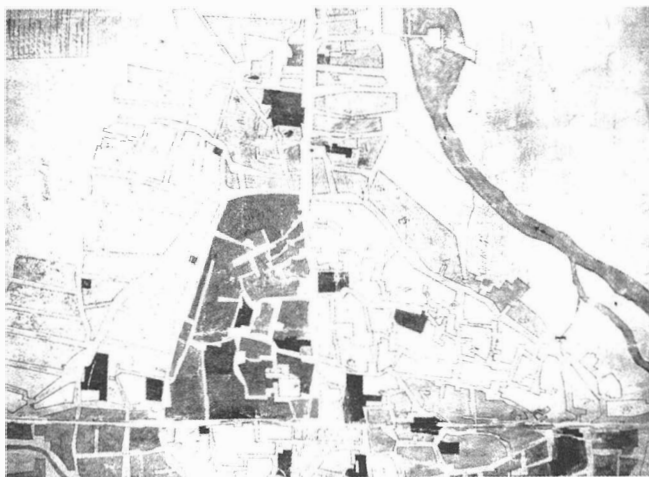
LAM. III. Plano de Ecija de 1866. Idem.
LAM. IV. Zanjas A y B. Nivel II.
LAM. V. Zanja E. Detalle de la via norte/sur.

Este estado no parece alterarse hasta después de 1866, ya que en el plano hecho hacia esa fecha permanece la situación descrita estable. Por el legajo del Archivo Municipal sabemos que a pesar de
