**ANUARIO ARQUEOLÓGICO**  
**DE ANDALUCÍA / 1987**

## EXCAVACION EN C/ MAS Y PRAT, 23 Y ALMENILLAS, 5. ECIJA. SEVILLA

IGNACIO RODRIGUEZ TEMIÑO

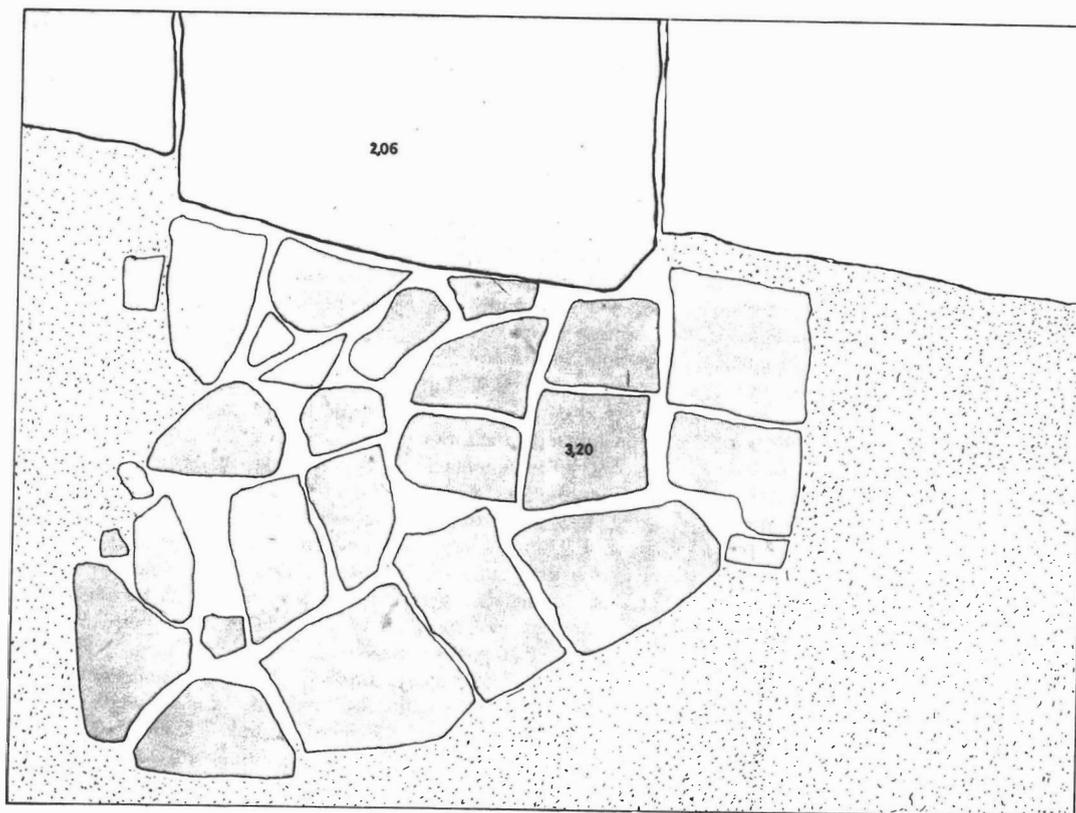
FIG. 1. MP-87/VI, via romana

*Nivel VI* (-3,20/-3,80 mts.). A -3,20 mts. encontramos que bajo el derribo del nivel superior había una *vía* (Fig. 1) del trazado romano de la colonia. Esta calle, cuyo eje era el mismo que le otorgamos al muro, como ocurre habitualmente no estaba en perfecto estado de conservación, sino que presentaba lagunas debidas a la rebusca de piedras para la construcción, en época islámica. Efectivamente, en las lagunas observamos la presencia de materiales típicos como son las series de jarras, jarritas con decoraciones de trazos rojos y candiles. En este sector bajamos por debajo del pavimento y observamos que el firme sobre el que se había asentado constaba de una capa de 0,30 mts. de tierra gredosa ligada con arena y gravilla de calibre pequeño y mediano. El sistema constructivo era en todo igual al que presentaba el tramo de *vía* excavado en la calle Almenillas, 5.

a) *Calle Mas y Prat, 23* (Fig. 1: MP-87).

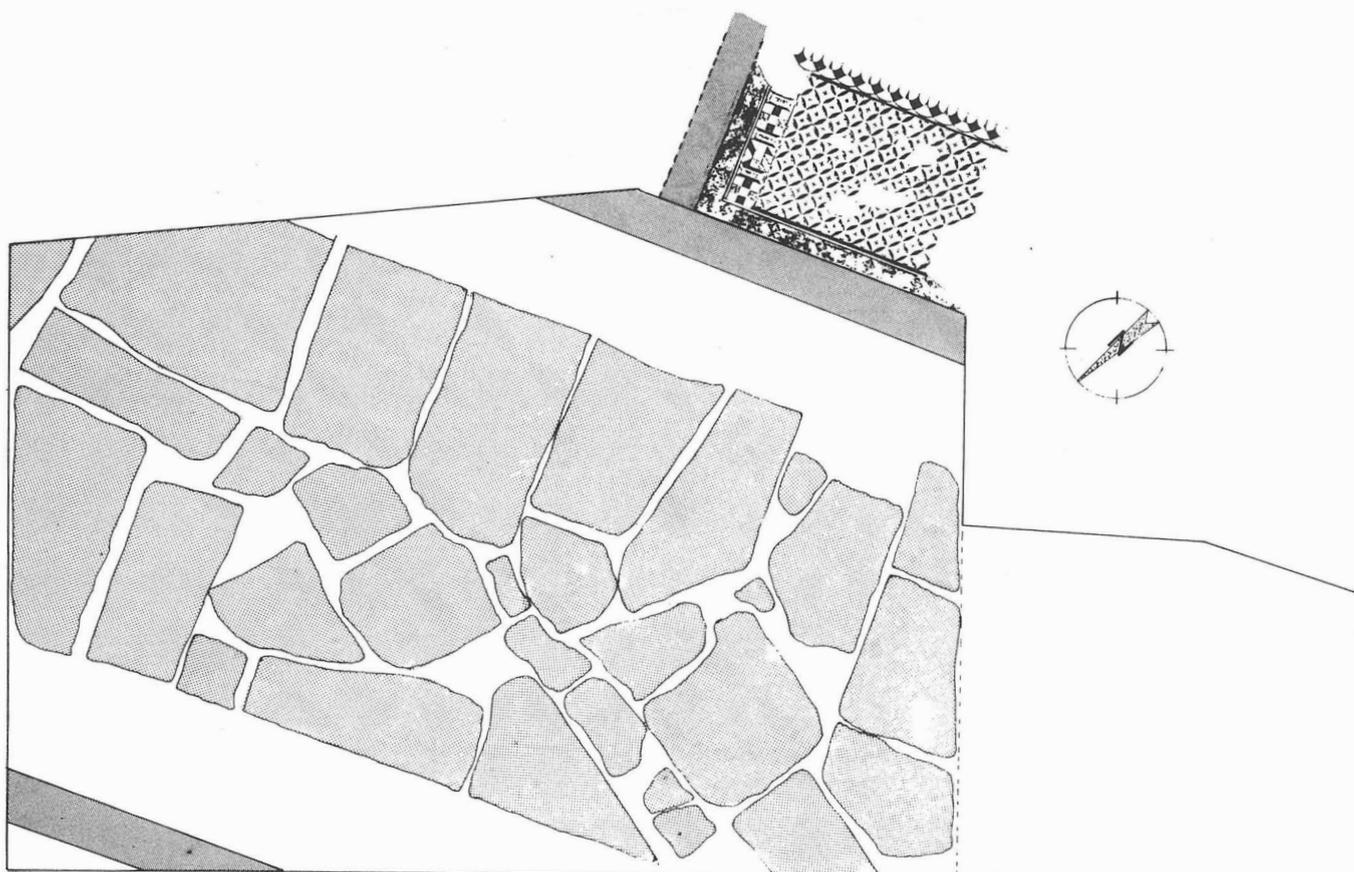
FIG. 2. AL-87/VI, planta

**Nivel VI.** (-2,65/-3,05 mts.). Está compuesto por una vía perteneciente al emparrillado de calles de la fundación colonial. Este eje tenía 4 mts. de anchura y presentaba aceras laterales en las que no se observó pavimentación alguna. La vía estaba formada por un pavimento superior de losas de Tarifa de tamaños y formas irregulares, pero comúnmente subcuadrangulares y de aproximadamente 1/2 m<sup>2</sup>, solían tener en torno a 25 cms. de anchura. Bajo él existía una cama de 45 cms. de espesor, formada por tierra gredosa y gravilla de grano muy fino. La sección de la calle no era abombada como ocurre en otras ciudades, sino perfectamente horizontal. En su parte medial corría bajo ella una cloaca<sup>2</sup> de forma pentagonal de 0,90 mts. de altura y 0,59 mts. de anchura, estaba fabricada a base de piedras calizas blancuzcas, de 0,29 mts. de espesor, salvo la que hacía las veces de suelo que era de 0,12 mts.. También pudimos observar en la sección del corte que la trinchera bierta para su construcción era de 1,25 mts. de anchura. El interior

b) *Calle Almenillas, 5* (fig. 1; AL-87).

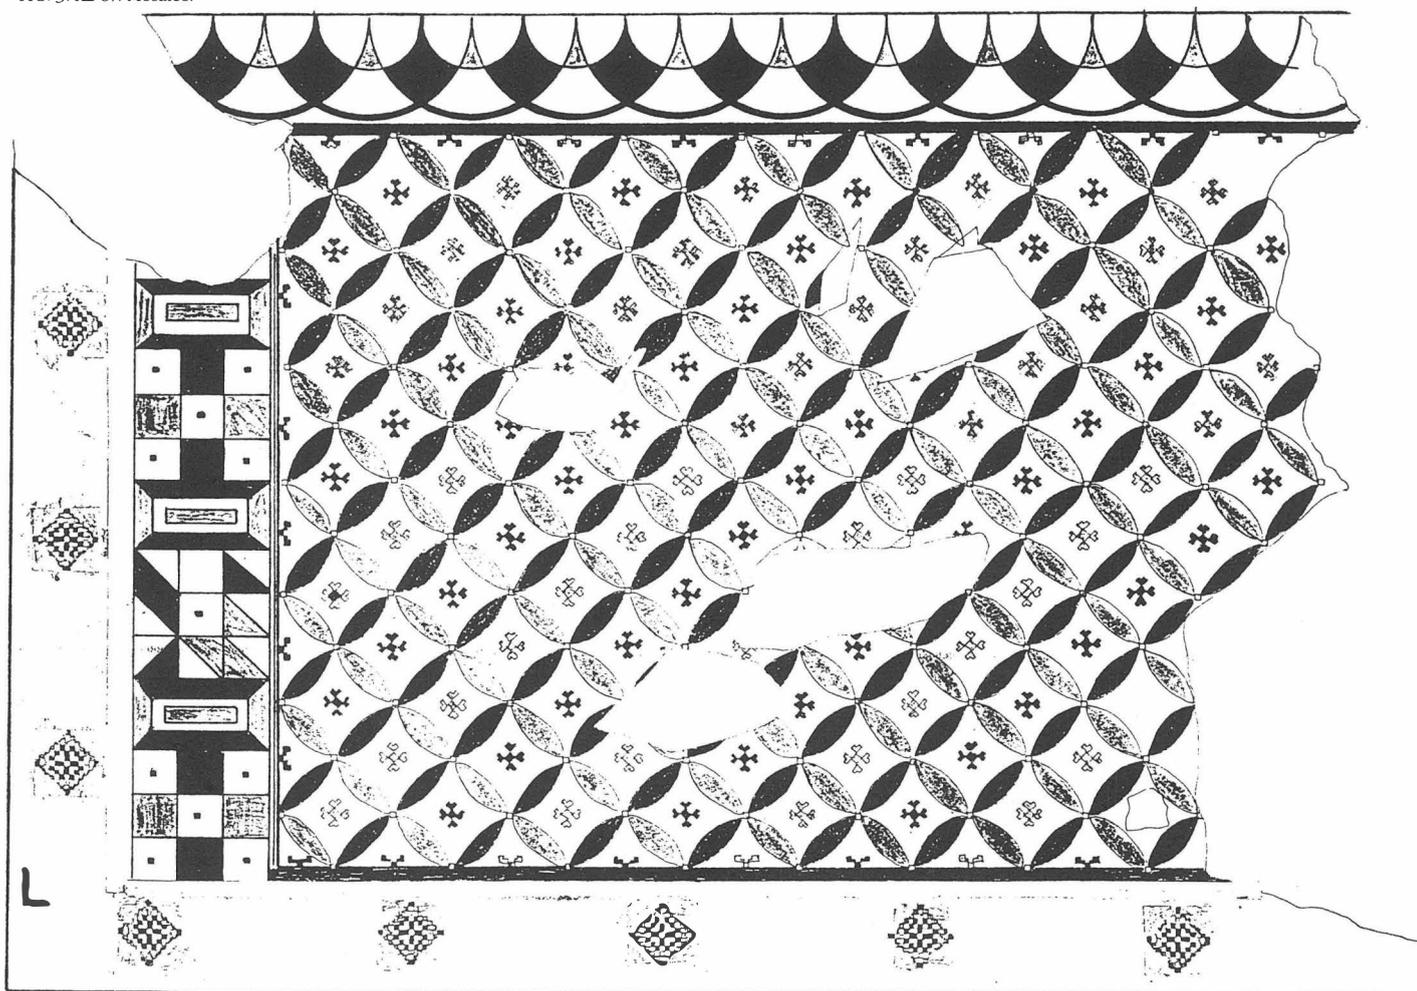
FIG. 3. AL-87. Mosaico.

La superficie del mosaico descubierta, aproximadamente 4,7 m<sup>2</sup>, presentaba numerosas lagunas e irregularidades en su superficie; las tesellas utilizadas son de 10 ó 15 mm.

La disposición que presenta es la siguiente: Una franja externa, a modo de marco hecho a base de tesellas ocre tostado que presenta a espacios regulares rombos en blanco y negro; una estrecha franja de dos hileras de tesellas blancas que enmarca toda la superficie decorada; otra de similares características, pero en negro, delimita una ancha banda con flores cuatripétalas que dejan otras de hojas cordiformes en el centro, ambas están realizadas en negro y ocre sobre fondo blanco; sobre este área se desarrolla una cinta de peltas unidas por la base, dejando triángulos de base curva entre ellas, los colores son los mismos que en el caso de los cutrifolios más el color encarnado; sobre ellas apareció parte de una cenefa de triángulos, donde la paleta se enriquece con el color almagre fuerte; a la izquierda del área de los cuatrifolios, y enmarcada por una hilera de tesellas negras, aparece una franja dividida en cuadrados separados por rectángulos, en el cuadrado inferior aparece un motivo de cuadrados de colores alternos ocre, blanco y negro, en el superior hay un cubo plástico que deja triángulos blancos y negros a ambos lados, aquí se incorpora el color siena al negro, blanco y ocre.

elementos constructivos en el muro, caso frecuente en Ecija. La cama del mosaico se componía de tres capas. La primera de 5 cm., era de cal, en ella se sujetaba la superficie teselaria; la segunda, compuesta de un mortero de cal y arena con pequeños trozos de ladrillos, tenía un espesor de 10 cms.; la tercera era más gruesa, 30 cms., y estaba formada por cascotes de ladrillos y piedras; bajo la cama apareció el suelo virgen<sup>3</sup>.

Su morfología es igual a la habitual documentada en otras vías de la ciudad. En la c/ Almenillas el mosaico pertenece a un momento más avanzado, quizás fines del s. II o 1ª 1/2 del s. III<sup>5</sup>. El nivel de derrumbe sobre ellas se produce en una época en la que el esquema de la ciudad romana va perdiendo su funcionalidad y las estructuras urbanas se arruinan y obliteran lentamente. La cronología de la caída de los muros sobre el pavimento hay que situarlo durante el s. IV, a juzgar por el abanico de fechas aportado por las cerámicas

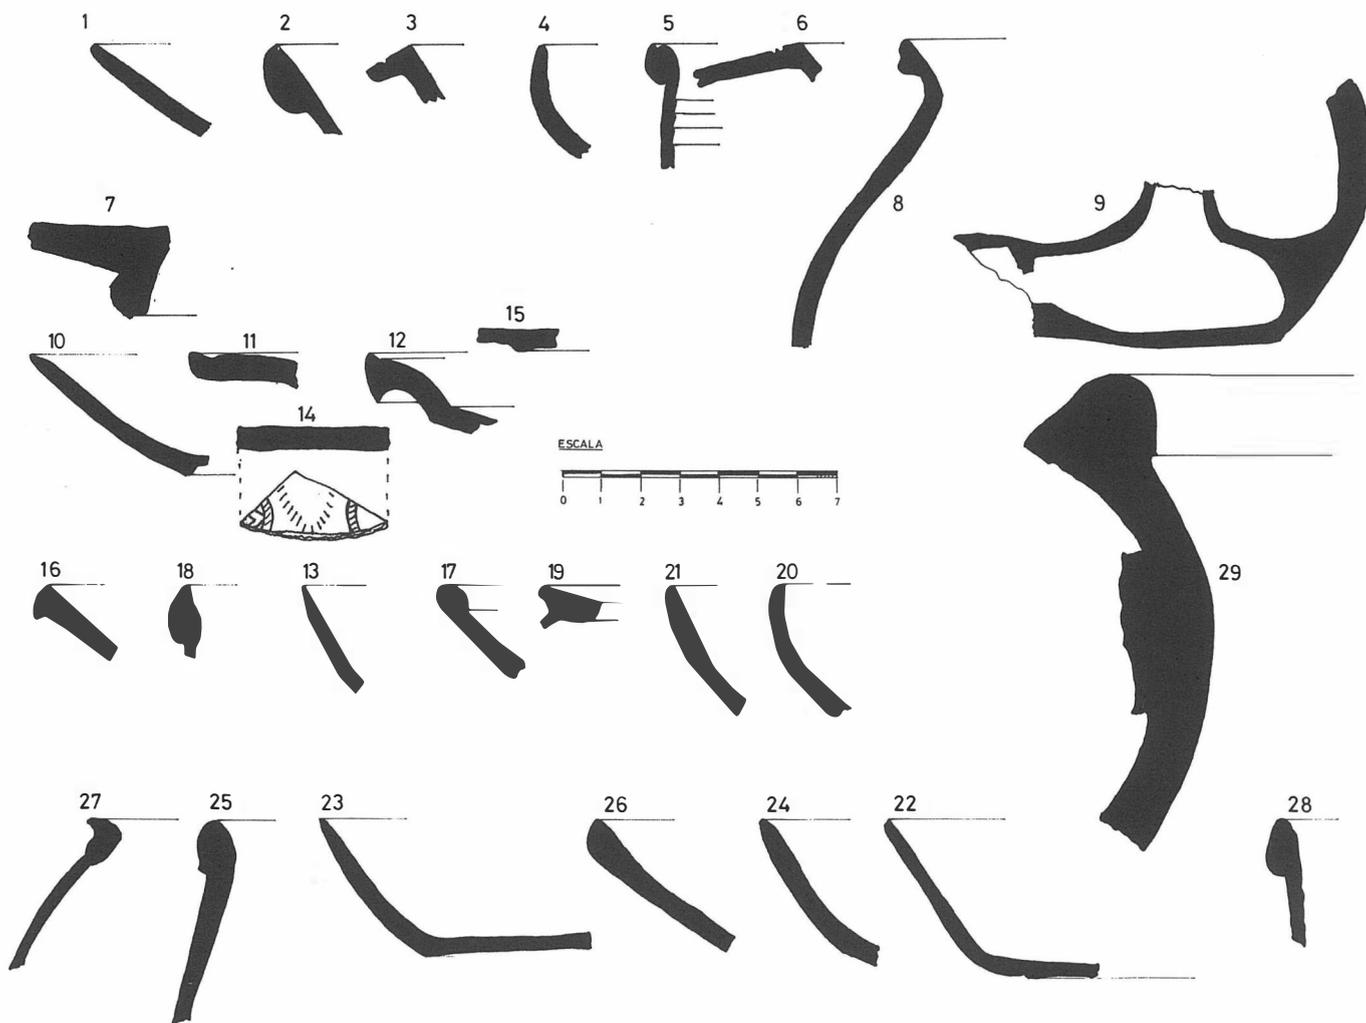
FIG. 5. Selección de materiales.

Por último, pasamos a la descripción de los materiales más significativos de los niveles encontrados en las excavaciones y representados en la figura 5<sup>9</sup>.
