ANUARIO ARQUEOLÓGICO
DE ANDALUCÍA / 1987

EXCAVACION EN C/ SECRETARIO ARMESTO S/N. ECIJA. SEVILLA

IGNACIO RODRIGUEZ TEMIÑO

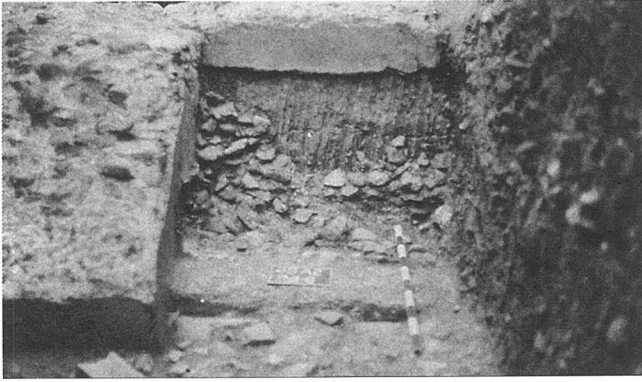
LAM. II. Detalle del sistema constructivo del muro de la piscina.
LAM. III. Corte A, detalle del pavimento de *figlinum*.

La pared de la piscina tiene 0,70 mts. de ancho. Se compone de un núcleo de *opus incertum* donde la *materia* la forman ladrillos y piedras (calizas y pizarrosas). Este núcleo tiene 0,58 mts. de grosor y está revestido por ambas caras con sendas capas de *caementicium* formado por un mortero muy rico en cal y con fragmentos muy pequeños de ladrillos. La primera capa, más basta, tiene 5 cms. de espesor en el interior y 6 en el exterior, aunque es irregular. La segunda capa, adosada a ésta, se compone de cal y polvo de ladrillos y tiene unas dimensiones prácticamente iguales a la anterior. Esta capa se desprende con cierta facilidad por los bordes. Es interesante señalar una fractura estructural que atraviesa el muro diagonalmente. Está motivada por el empuje lateral del pie de amigo adosado a él y que sirve de soporte a una escalera de acceso a la piscina.
