ANUARIO ARQUEOLÓGICO
DE ANDALUCÍA / 1987

INTERVENCIONES URBANAS EN ECIIJA. SEVILLA, 1987

IGNACIO RODRIGUEZ TEMIÑO
ESTHER NUÑEZ PARIENTE DE LEON

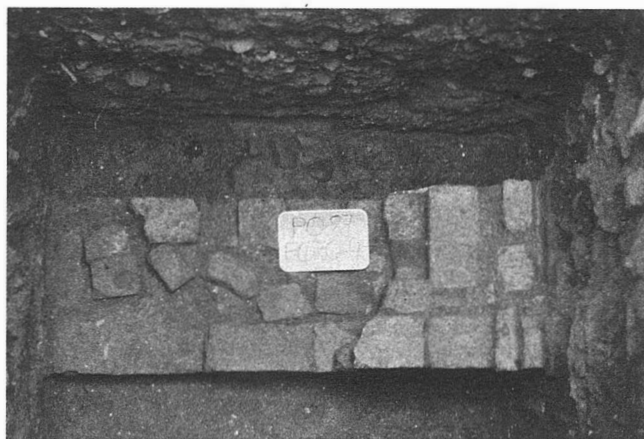
LAM. IV. Detalle del muro del pozo 4, de la Excavación PO-87.

Dimensiones: 1,20 x 1,40 mts. A la misma profundidad encontramos la continuación del muro del pozo anterior, perpendicular a él había otro de la misma anchura pero sólo restaba la cimentación de guijarros.
