ANUARIO ARQUEOLÓGICO
DE ANDALUCÍA / 1990

INTERVENCION ARQUEOLOGICA DE EMERGENCIA EN LOS PASEILLOS (MONTURQUE, CORDOBA)

EDUARDO RUIZ NIETO
RICARDO SECILLA REDONDO

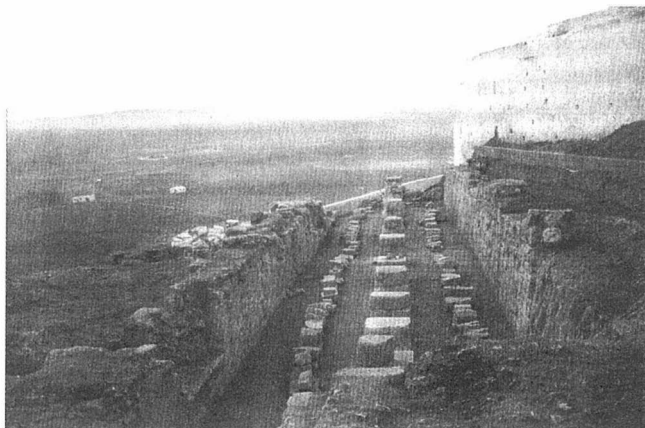
LAM. II. Vista general desde el norte del Criptopórtico.

Atendiendo a la descripción de la estructura propiamente dicha podemos comprobar (Fig. 1, Lám. II) que nos encontramos ante una edificación de planta rectangular, que presenta

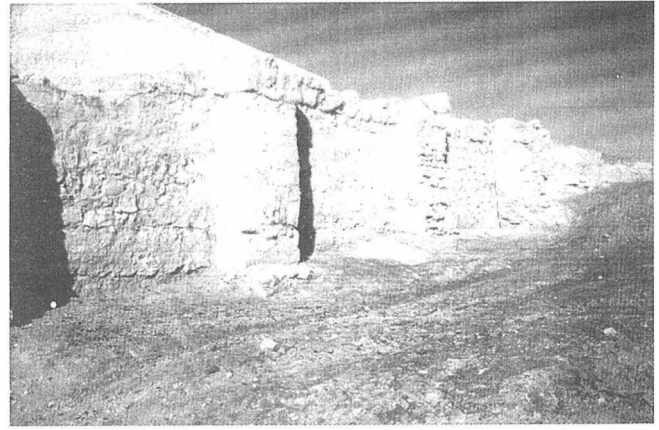
LAM. III. Adaptación topográfica del paramento externo del muro oriental, reforzado por la adición de contrafuertes.

Otro aspecto digno de destacar respecto de esta cara externa del muro oriental es la adaptación topográfica (Lám. III) que presenta. Mientras la cara interna arranca de un plano horizontal conseguido tras el aterrazamiento del terreno y el rebaje practicado en la roca, la cara externa sigue el desnivel del terreno, adaptándose a él, con lo que la parte septentrional de la misma presenta una menor altura constructiva que el sector meridional del mismo muro.
