ANUARIO ARQUEOLÓGICO
DE ANDALUCÍA / 1990

EXCAVACIONES ARQUEOLÓGICAS EN EL CASTILLO DE MORÓN DE LA FRONTERA (SEVILLA). CAMPAÑA DE 1990

MANUEL VERA REINA
RAFAEL FERNANDEZ RUIZ

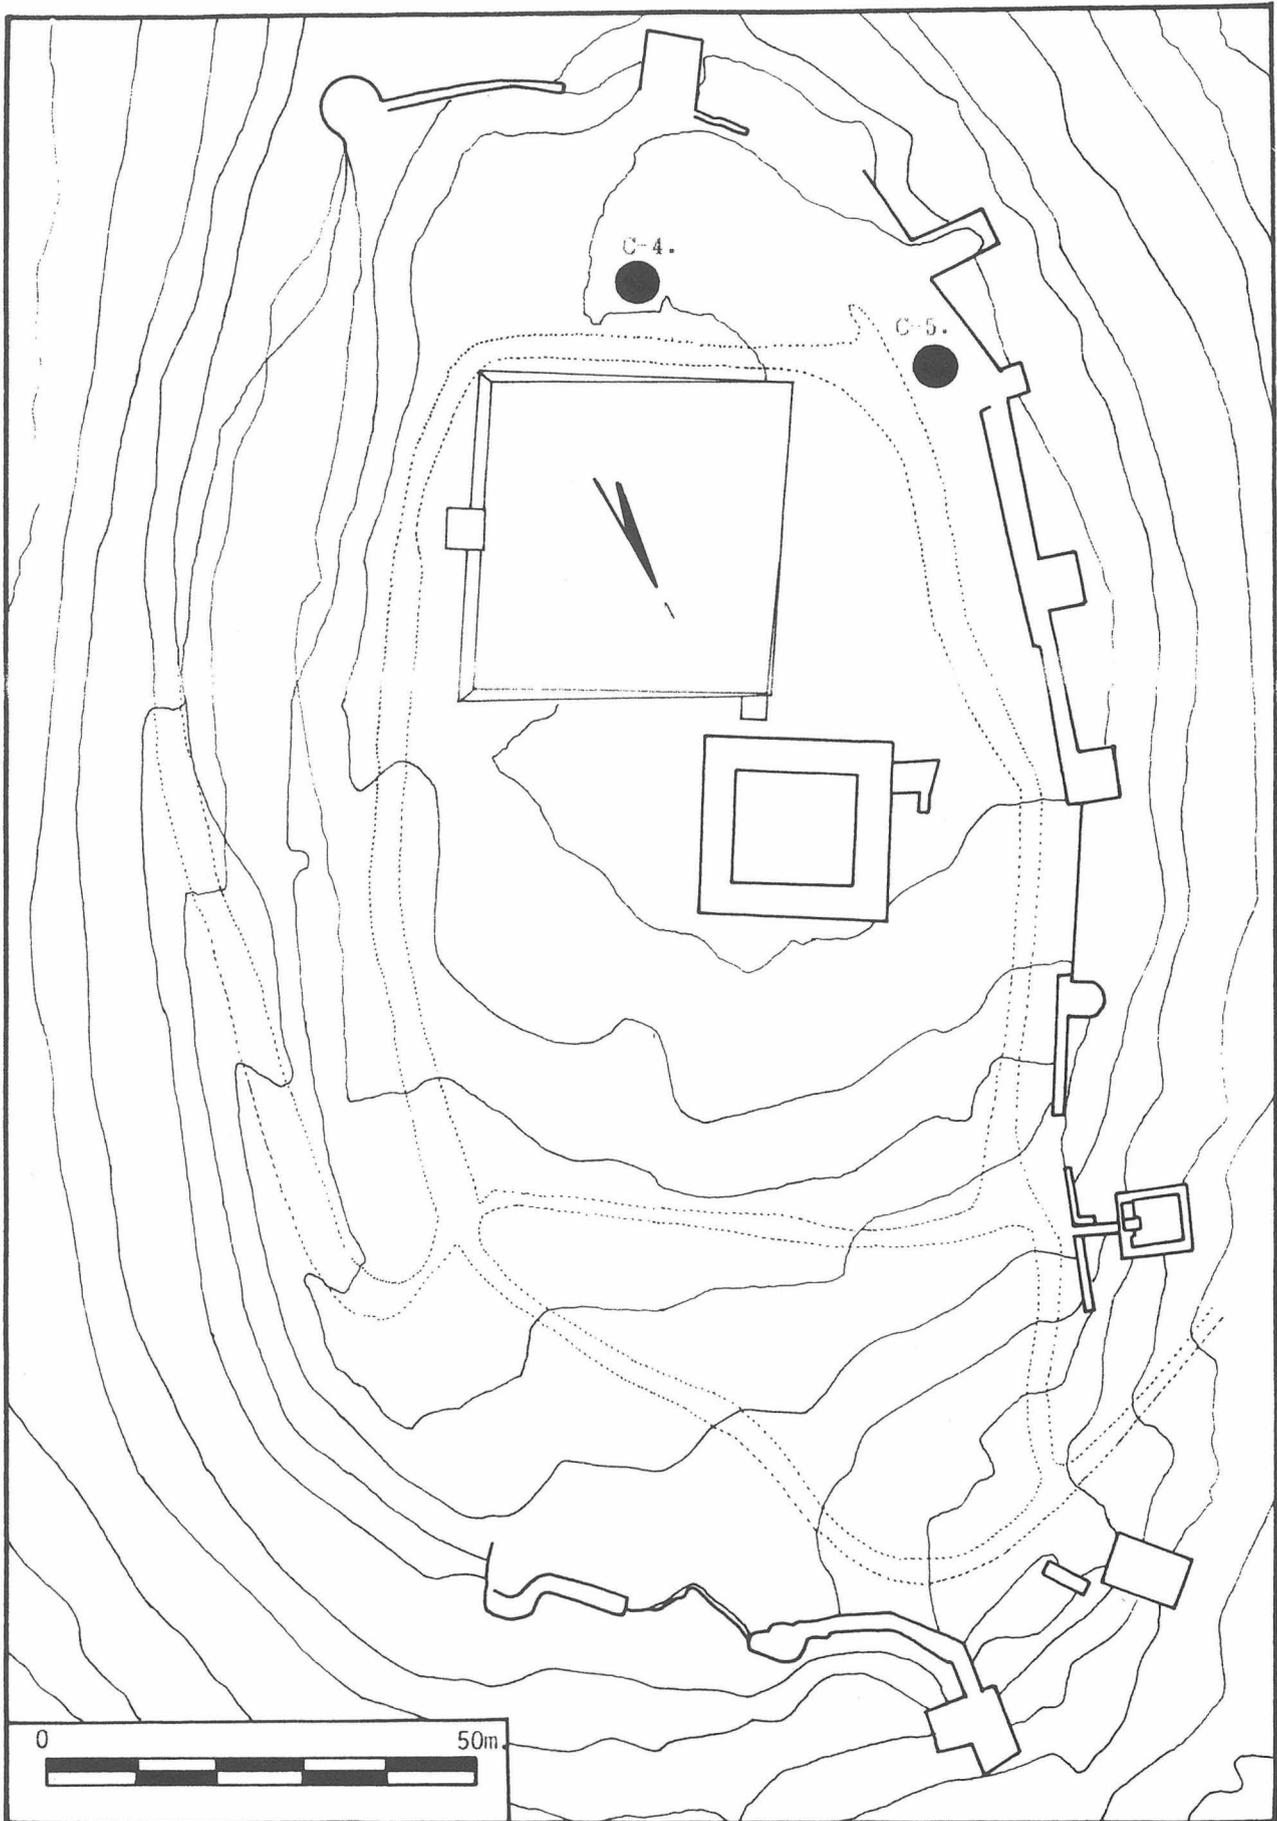
FIG. 1. Plano del castillo con indicación de los sondeos arqueológicos efectuados.

La cerca en la actualidad se halla en un avanzado estado de deterioro. Su forma es ovalada con una longitud máxima en torno a los 200 mts. y una anchura que suponemos alrededor de 100 mts. (Fig. 1).

Situación. Se encuentra en el sector Noreste del recinto, pegado al tramo de muralla (Fig. 1).

Situación. Se localiza en el sector suroeste de la plataforma superior del promontorio entre el depósito de agua y la torre-puerta en recodo. Justo al lado de la muralla del siglo XVI que aflora en aquel lugar (Fig. 1).
