ANUARIO ARQUEOLÓGICO
DE ANDALUCÍA / 1990

EXCAVACIONES ARQUEOLOGICAS DE URGENCIA EN EL SOLAR DE LA PLAZUELA DE LASSO S/N. CARMONA, SEVILLA

R. CARDENETE LOPEZ
M.T. GOMEZ SAUCEDO
A. JIMENEZ HENANDEZ
R. LINEROS ROMERO
I. RODRIGUEZ RODRIGUEZ

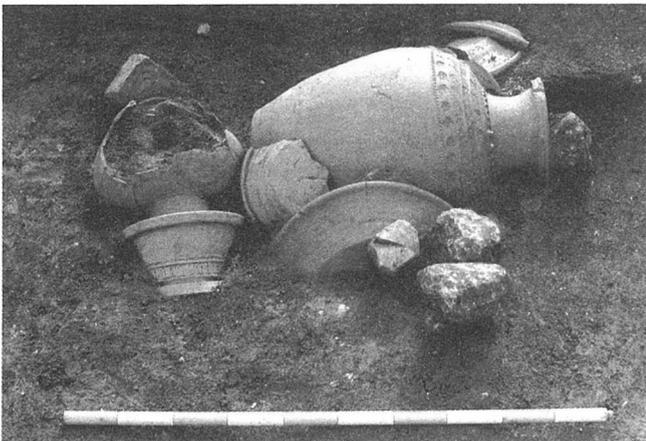
FOTO 1. Conjunto de cerámicas almohades.

De fines de época Medieval islámica destaca un conjunto almohade, formado por diecinueve vasos de cerámica de cocina, almacenamiento y mesa: marmitas, lebrillos, tinajas, orzas, jarros, jarras, cuencos, jofaina, trípode y portatinajas. La decoración de las piezas, muy diversa, abarca desde simples trazos de pintura -lebrillos, marmitas- hasta la rica y múltiple decoración estampillada con motivos epigráficos, vegetales y arquitectónicos -tinajas y portatinajas-, sin olvidar los vasos vidriados. Estratigráficamente se encuentran ocultos por vertidos de la época y bien dispuestos unos sobre o en el interior de otros, con clara intención de esconderlos¹².

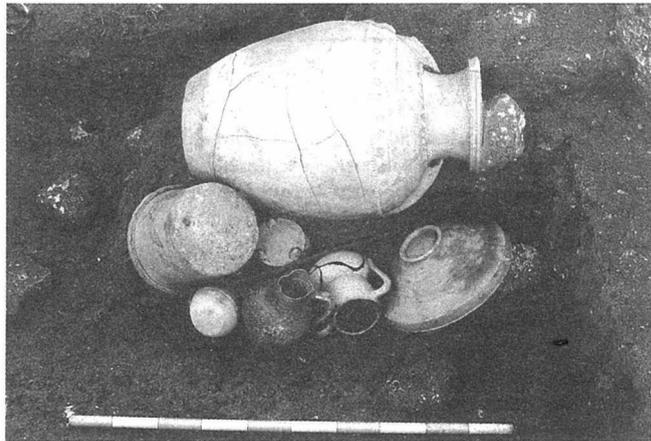
FOTO 2. Conjunto de cerámicas almohades durante el proceso de excavación.

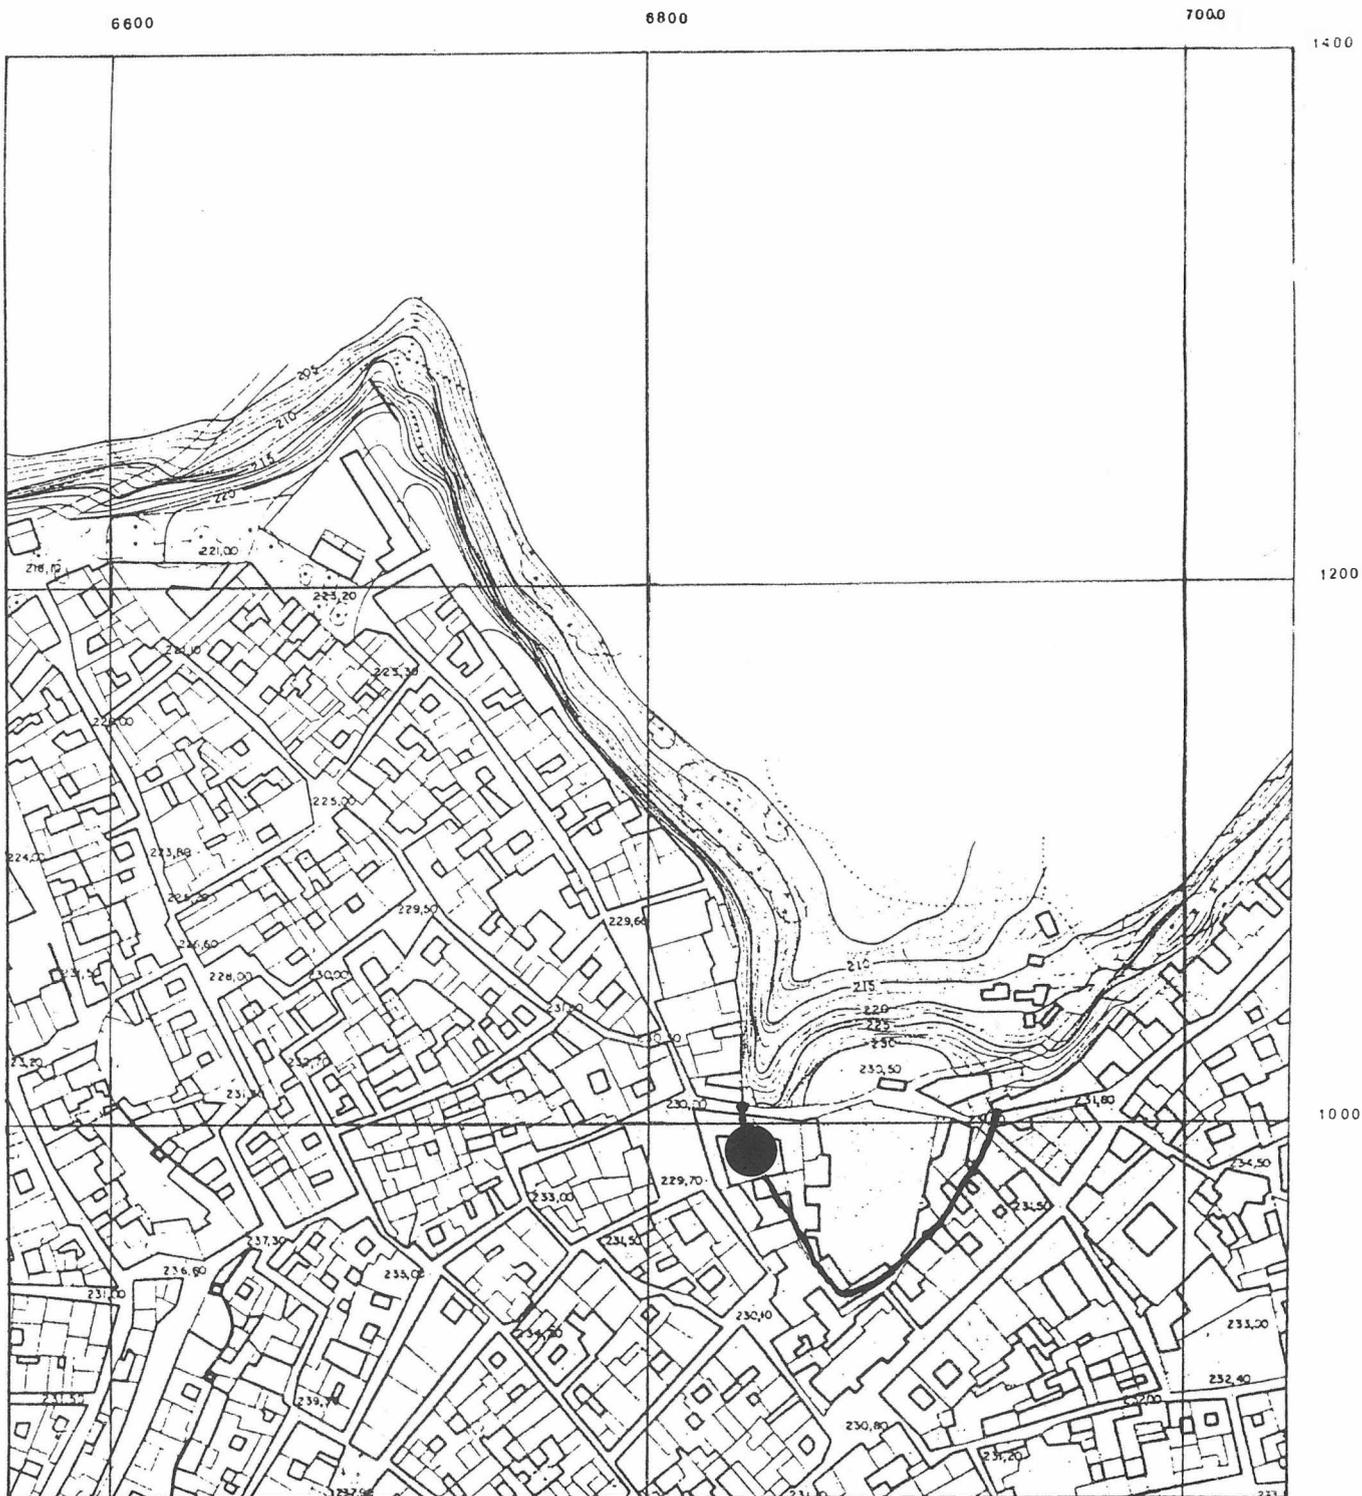
FIG. 1. Localización del solar y vaguada histórica.

El solar queda enmarcado en una manzana de forma triangular delimitada por la vaguada del Argollón y calle del mismo nombre al Norte, calle Cervantes y Santa María de Gracia al Este y Sur, respectivamente, y por las plazuelas de las Descalzas y de Lasso al Oeste.

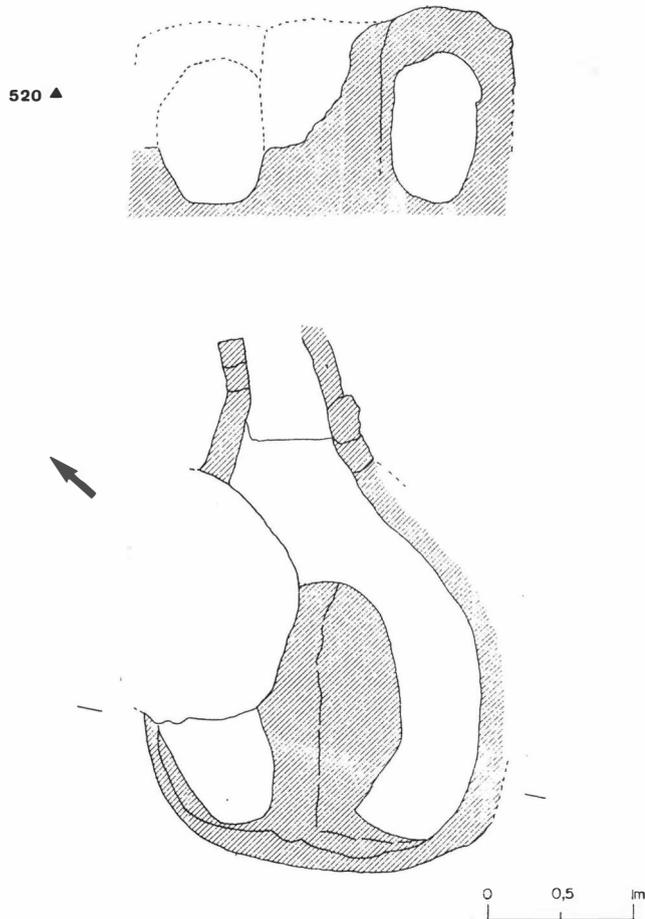
FIG. 2. Horno 3. Planta y sección.

Horno 3. Profundidad: 455-631 cms.

Descripción: realizada la excavación previa a la construcción del alfar, se labró un muro de forma circular de 90 cms. de altura y de anchura variable entre 10-20 cms. Para su fabricación se emplearon ladrillos de adobe. Su función es crear el espacio destinado a la cámara de fuego y sustentar la parrilla. Adosado a él se levantó en el centro del *furnium* un pilar central macizo, de planta oval con 130 y 100 cms. de diámetro mayor y menor y 140 cms. de altura aproximada. Quedan conformadas dos galerías abovedadas de unos 60 cms. de ancho y un pasillo de entrada a través del que alimentaba el horno de 70 cms. de largo y 50 grados sexagesimales de orientación. El suelo, las paredes y la cubierta se repellaron con barro.

Sustentada por el pilar central y el muro circular se construyó la parrilla de la que sólo conservaba una parte, en la que se abrían siete toberas. El alfar fue destruido por un aljibe circular de cronología romana.

A la entrada del *praefurnium* existe un rebaje cuadrangular de 28 cms. de profundidad máxima que se encontró colmatado de ceniza.

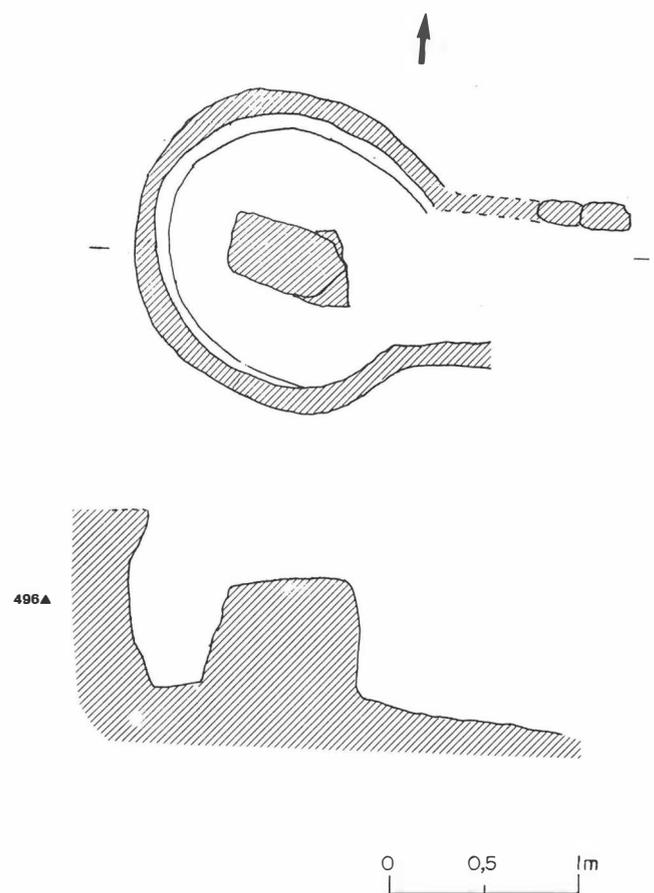
FIG. 3. Horno 4. Planta y sección.

Horno 4. Profundidad: 453-566 cms.

Descripción: alfar de reducidas dimensiones (130 cms. de diámetro exterior aproximado) destruido parcialmente por Unidades de Estratificación Verticales posteriores.

No hemos documentado ni la parrilla ni la cúpula que debía cubrir el *laboratio*. El muro circular, entre 10 y 14 cms. de ancho, está construido de ladrillos de adobes (40 x 40 cms.) unidos con arcilla entre ellos y al suelo del alfar.

El machón central, exento, de tendencia rectangular (60 x 36 cms.), fabricado con ladrillos de adobe de 16 x 8 cms.

El *praefurnium*, está delimitado por dos paramentos de ladrillos de adobe y piedra de alcor que conforman un espacio de 110 x 60 cms. aproximadamente, orientado Este-Oeste.

En la desembocadura del *praefurnium* y entrada al *furnium* documentamos la construcción de un muro, de planta de tendencia rectangular de 80 por 60 cms. y 100 cms. de altura máxima, a base de hiladas de ladrillos de adobes entre 8 y 10 cms. de ancho, que impedía el acceso.

En el interior un relleno constructivo producto del derrumbe del alfar tras su abandono, y bajo él una capa de ceniza resultado de la combustión del material energético usado para su alimentación.

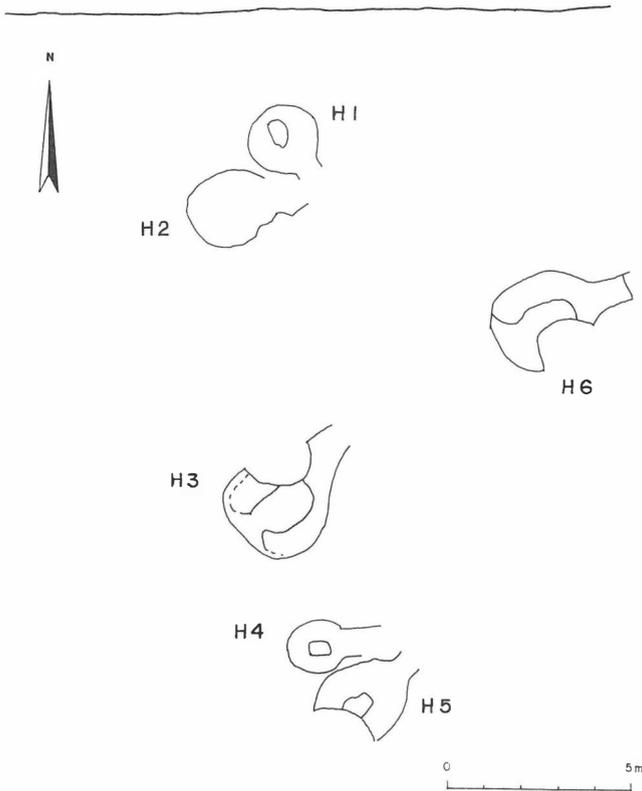
FIG. 4. Distribución espacial de los hornos.

Bajo las edificaciones y destruidos parcialmente por ellas, detectamos un conjunto artesanal compuesto por seis alfares distantes escasos metros unos de otros. El corto período de uso de los hornos imponen su concentración.

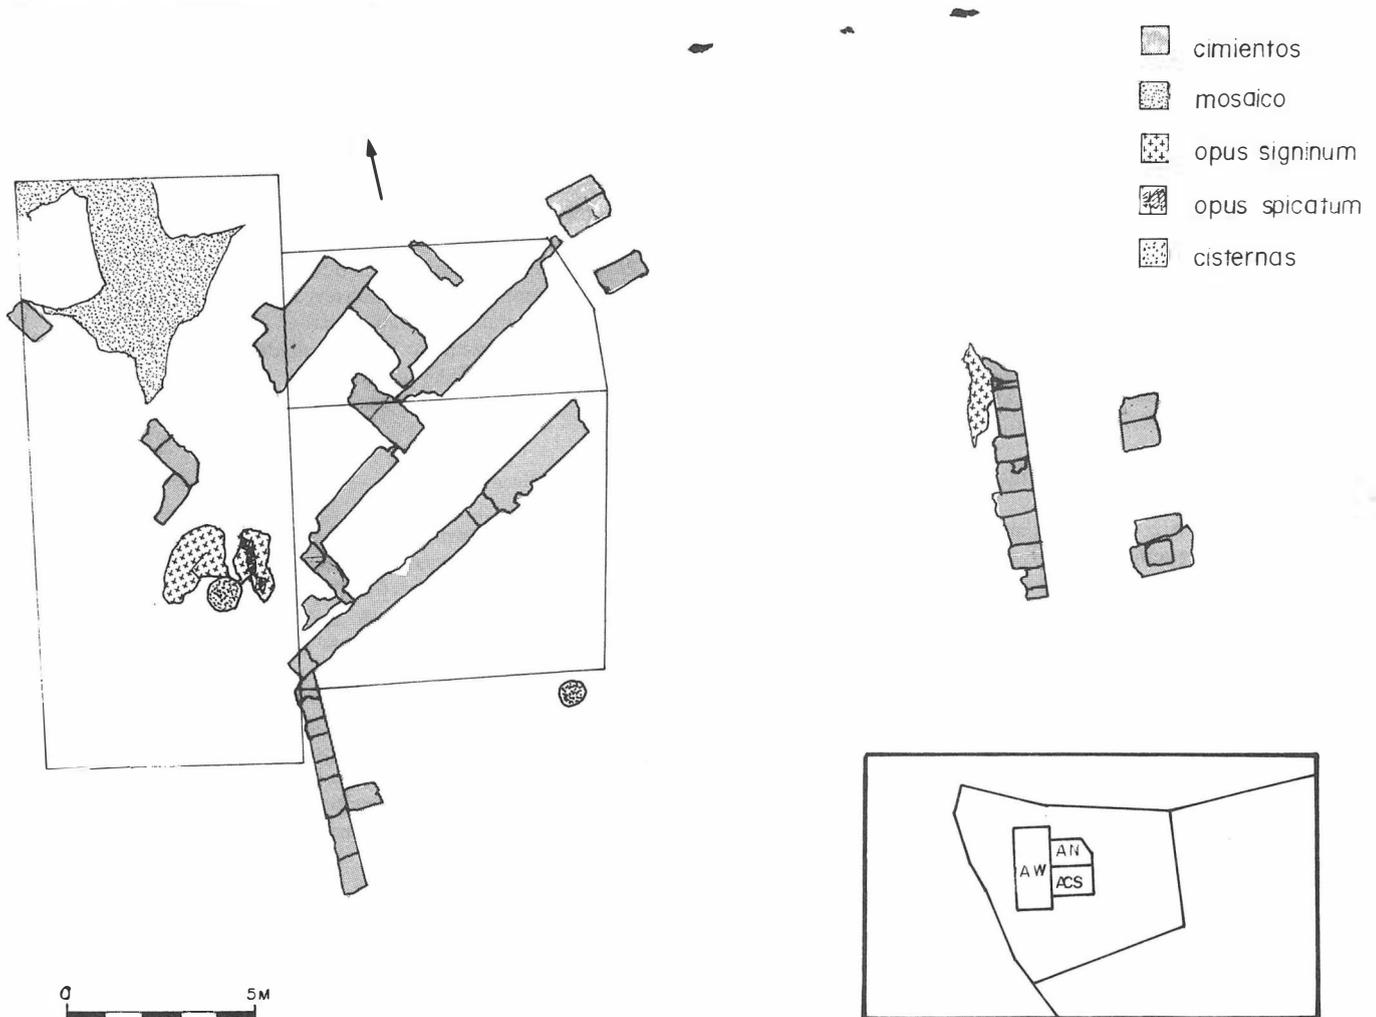
FIG. 5. Planta de la edificación romana. Estructuras.

La irrupción de unidades de estratificación posteriores suponen el deterioro de los restos correspondientes a este período que en la mayoría de los casos se reducen a cimentaciones y en algunos llega hasta el arrasamiento total de las estructuras. Los cimientos con 50/70 cms. de ancho, con alternancia de mampostería y sillares en lugares claves para la posterior erección del muro, responden a una única técnica: piedras de mayor tamaño en los lados exteriores y relleno interior entre ellas a base de piedras de menor tamaño y tierra o argamasa según los casos. Su orientación es de 60°/150° sexagesimales. En la cuadrícula AW se registran restos de cimentaciones que conforman dos estancias contiguas. La situada más al Norte, en torno siete metros de lado conservado, tenía por pavimento un mosaico actualmente muy destruido. *Opus tessellatum* bicromo, blanco y negro, con dados de piedra caliza de un centímetro de lado por

término medio, que se disponen repitiendo cuatro motivos geométricos hexagonales, bordeados en conexión con los muros por cenefa. Al interior de cada hexágono se forma una estrella, que a su vez inscribe alternativamente en otro hexágono menor un cubo, una flor, un nudo salomónico o un aspa. De la habitación adyacente, al sur de la anterior, no poseemos dimensiones, sólo sabemos de su existencia a raíz del arranque del paramento oeste y por restos de su solería de *opus spicatum* u *opus signinum* según momento de uso. En el interior, también se hallan las huellas de una cisterna de planta rectangular, con 60°/150° sexagesimales fabricada con ladrillos de 25 x 10 x 3 cms., enfoscada con mortero hidráulico al interior y estucada al exterior, perteneciente al último período de funcionamiento. Obras de infraestructura de la casa excavada son: desagüe de 13 centímetros de ancho construido con ladrillos de moldura hidráulica, y con 29 x 22 x 5,4 centímetros los del fondo de la canalización; otra cañería con base de tégula y argamasa revestida de *opus signinum* y declive hacia el Oeste; pozo circular para e, características constructivas y formales similares al Horno 3. Conserva 1/4 aproximado de la parrilla. Fue destruido por Unidades de Estratificación Verticales de cronología moderna.

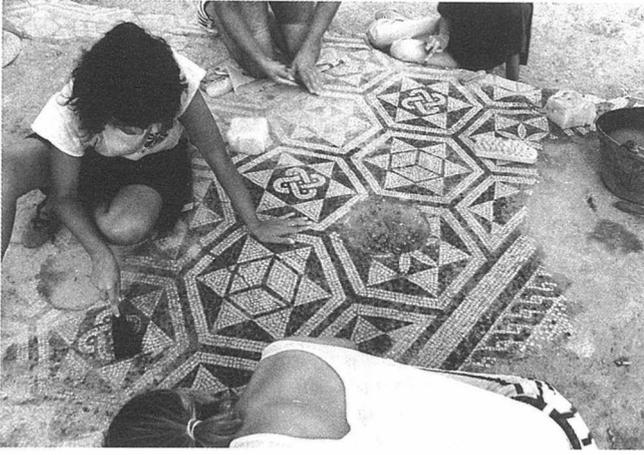
FOTO 3. Mosaico monocromo.
