ANUARIO ARQUEOLÓGICO
DE ANDALUCÍA / 1999

EXCAVACIÓN ARQUEOLÓGICA DE URGENCIA REALIZADA EN LA C/ PUENTE CASTAÑEDA, ESQUINA CON LA C/ SAN ISIDRO (GRANADA).

MANUEL ÁNGEL CASTILLO RUEDA.

Resumen: En el presente informe se exponen los resultados arqueológicos obtenidos en la intervención de urgencia realizada entre los días 11 al 29 de enero 1999, en el solar de la calle Puente Castañeda, esquina C/ San Isidro (Granada). Se han documentado los restos constructivos de una vivienda del siglo XVIII correspondientes al patio, una habitación y a un semisótano.

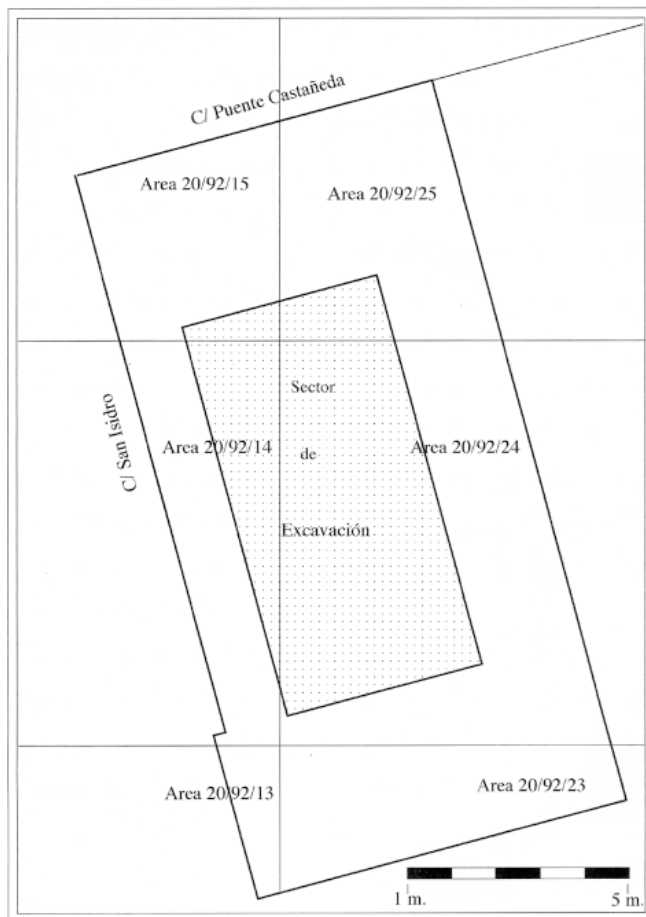
FIG. 2. Localización del solar respecto a las coordenadas U.T.M. Áreas. Elaboración a partir del Plano Catastral de Granada E. 1:500.

Teniendo presente el sistema de referencia cartográfica U.T.M., el solar ocupa las siguientes áreas: 20/92/14; 20/92/15; 20/92/24 y 20/92/25 (Fig. 2).

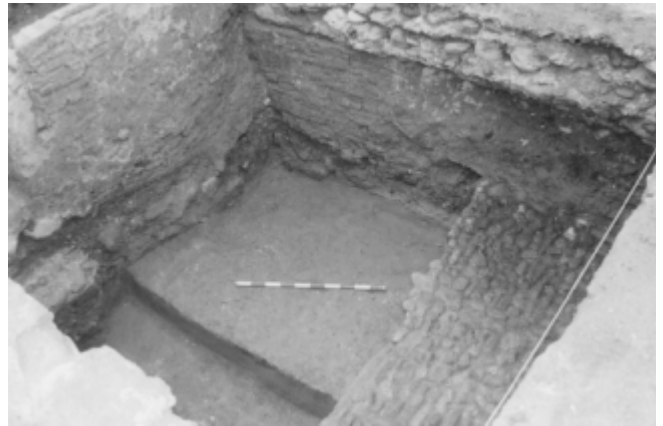
LÁM. I. Vista del semisótano y nivel de limos.

FASE 1. Esta fase engloba una serie de niveles estratigráficos formados a partir de un proceso de sedimentación y arrastre del río Darro, lo que ha dado lugar a depósitos sedimentarios compuestos principalmente por un nivel de arenas y limos (Lám. I), carentes de material arqueológico. Este nivel por tanto, conforma el substrato geológico de la zona.

FASE 2. Época Moderna. S. XVIII. En esta fase estratigráfica se engloban los restos constructivos de una vivienda, y niveles de desecho a éstos asociados. De este edificio sólo se ha excavado parte de los restos constructivos que la configuraban, concretamente una habitación, el patio y un semisótano. La habitación se hallaba pavimentada con losas de mármol de Sierra Elvira (CE-001) (Lám. II). Desde esta habitación se accede al patio, a través de una puerta (E-005) a la que también se adosa un pequeño zaguán o rellano, compuesto por losetas de barro cocido (E-006). Desde esta habitación se accedía al patio o zona abierta (CE-003). Este complejo estructural se componía primordialmente de una zona empedrada, con cantos rodados de pequeño diámetro, que conjugaban distintos motivos geométricos y vegetales en negro sobre un fondo blanco (E-012). En el resto del patio se hallaba un brocal de pozo (E-010) del que se han documentado hasta 4 módulos de 0'47 mtrs. de alto superpuestos. A través del patio se tenía acceso al semisótano por medio de una puerta, de la que sólo ha quedado el umbral (E-015) que se abre en uno de los muros de carga de la vivienda (E-003). Al semisótano se bajaba sirviéndose de un cuerpo de escaleras (E-017) de cinco peldaños (Lám. III). Éste está constituido por muros de ladrillo y cal grasa revestidos con un mortero de cal (CE-002). Todo el semisótano se hallaba pavimentado con un empedrado en hiladas horizontales y ladrillos a sardinel (E-016). Este tipo de pavimento descartaba la hipótesis de que se tratara de un aljibe, ya que no presenta un aislante o mortero hidráulico.

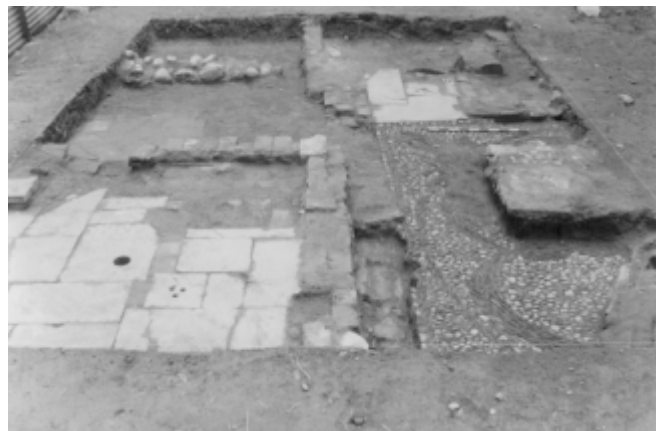
LÁM. II. Niveles superficiales de la excavación C/ Puente Castañeda, esquina C/ San Isidro (Granada).

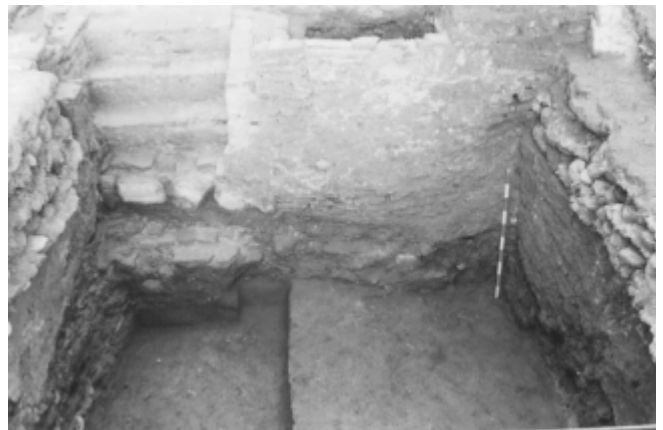
LÁM. III. Cuerpo de escaleras acceso a semisótano.

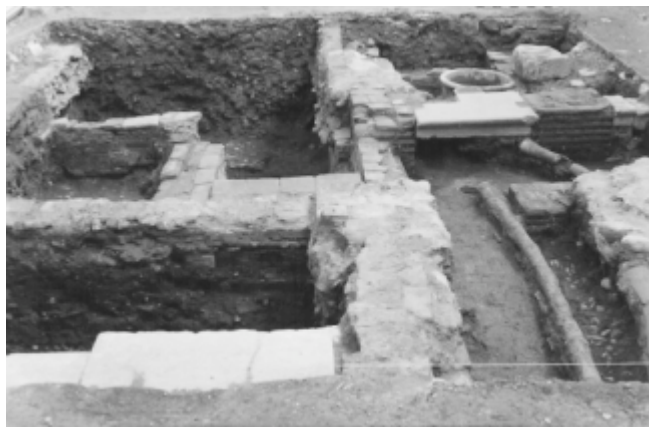
LÁM. IV. Sector de excavación C/ Puente Castañeda, esquina C/ San Isidro (Granada). Planta final.

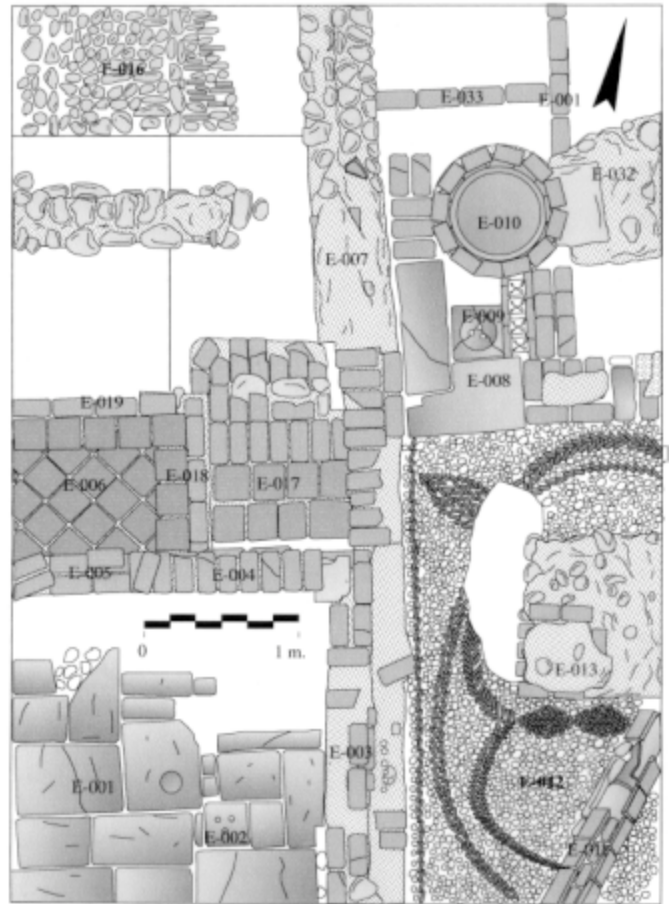
FIG. 3. Planta de la excavación. Sector 1.

siones del sector de excavación, se pueden apuntar algunas de sus características constructivas. A primera vista la estructura de la casa puede parecer un tanto laberíntica. Ello se debe a que en un corto espacio de terreno se ubican distintos espacios domésticos bien diferenciados. El primero de ellos es un espacio pavimentado con grandes losas de mármol gris. Por su proximidad a la actual Calle de San Isidro podría tratarse de la entrada principal o recibidor. Aunque lo más plausible es que la entrada a la vivienda fuera en recodo, por

medio de un pequeño zaguán, que comunicaría dicha habitación con la calle. Desde aquí se permitía la entrada al patio y desde este al semisótano. Y el resto de las habitaciones debían de localizarse en una planta superior. Estos complejos estructurales estaban dispuestos y estructurados en función de dos muros de carga o crujiás, principal sistema de elevación del edificio, lo suficientemente sólidos para soportar una planta superior.

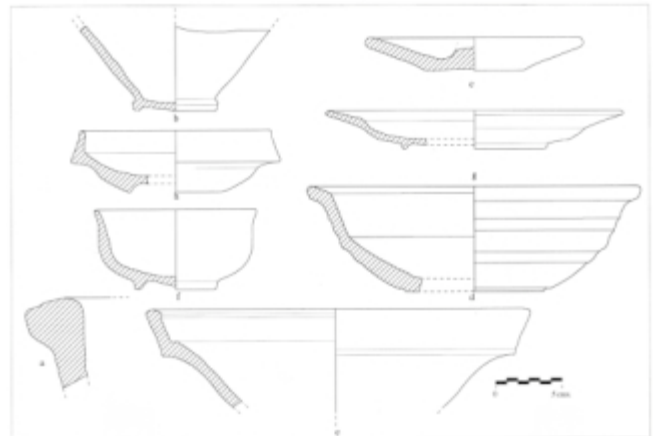
FIG. 4. Cerámica medieval: a y b. Cerámica época moderna: c, d, e, f, y h. Cerámica contemporánea: g.

FASE 3. Época Contemporánea. Esta fase estratigráfica está representada por niveles principalmente de desecho, donde predomina la cerámica de mesa, platos de loza blanca esen-

cialmente, junto con los abundantes restos de construcción (Fig. 4). Esta fase se corresponde con una nueva fase constructiva de la vivienda anterior. En esta ocasión, se montan una serie de muros de carga y de zapatas, en unos casos directamente sobre estructuras de la construcción de época anterior, y en otras rompiéndolas. Estas estructuras están compuestas de bolos de mediano tamaño unidos por una matriz de cal y arena bien cementadas. En el caso de los muros de carga sólo se han conservado los restos de la cimentación, que utilizan a su vez como apoyo los muros de carga del semisótano anteriormente mencionado, aunque se aprecia una orientación ligeramente distinta entre las estructuras de ambas fases (Fig. 3). En el caso de las zapatas, éstas rompen parte del empedrado del patio (E-012) de la fase anterior. Estas estructuras, junto con los restos de cimentación de un muro, de escasa entidad (E-014), y una conducción de saneamiento, conforman la fase constructiva más reciente identificada en el solar. No es de extrañar, por tanto, que el citado sistema de cimentación y la poca consistencia del terreno que los soportaba condujeran al progresivo deterioro de la obra, que en última instancia se ha resuelto con su demolición.
