ANUARIO ARQUEOLÓGICO
DE ANDALUCÍA / 1999

CONSOLIDACIÓN Y PUESTA EN VALOR DEL FORUM DE LA CIUDAD HISPANORROMANA DE TUROBRIGA (AROCHE, HUELVA)

Resumen: Se presentan en este trabajo los trabajos de investigación, consolidación y puesta en valor de los restos del *forum* de la ciudad hispano-romana de *Turobriga* (Aroche, Huelva), y se ensaya la interpretación de su forma. Las excavaciones han puesto al descubierto hasta ahora los restos de una plaza rectangular porticada, con un templo sobre podio de ladrillos y ara anterior, en posición axial en uno de los lados menores. En los lados mayores de la plaza se han documentado una hilera de capillas para culto imperial y un edificio sobre podio que puede interpretarse en primera instancia como la *Curia*.

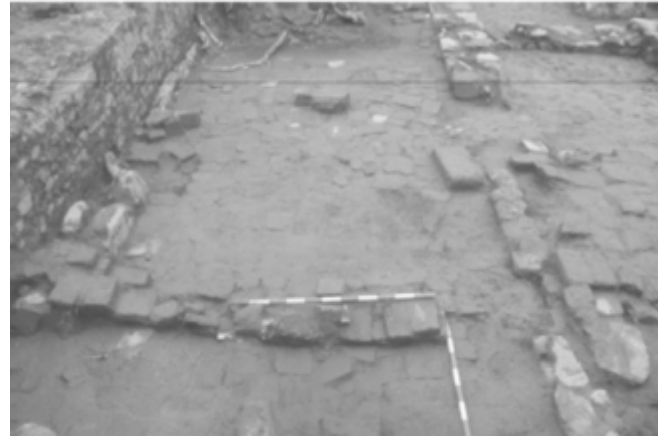
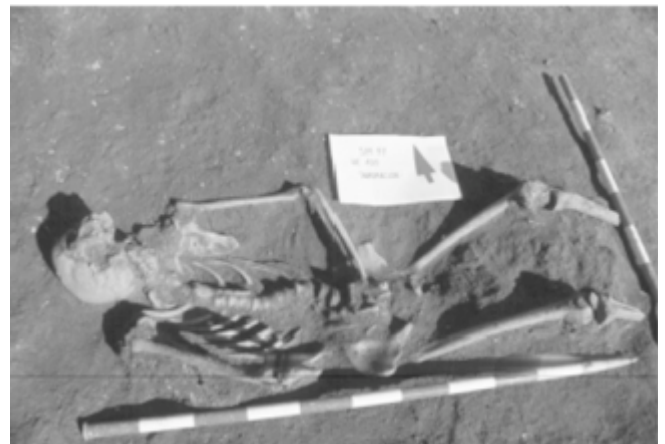
LÁM. I. Estructuras modernas y enterramiento medieval de San Mamés.

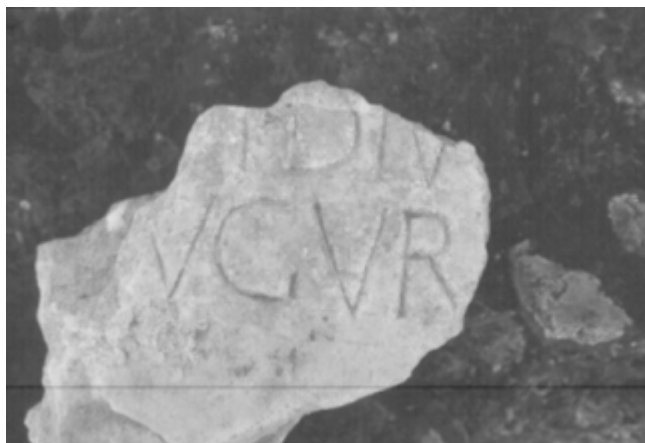
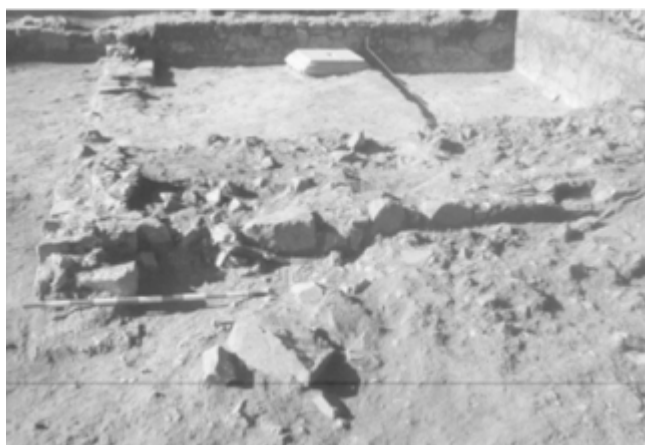
LÁM. II. Estructuras romanas e inscripción.
