ANUARIO ARQUEOLÓGICO
DE ANDALUCÍA / 1998

MEMORIA DE LA INTERVENCIÓN ARQUEOLÓGICA REALIZADA EN VARIOS SOLARES DE LA PLAZA MARÍA GUERRERO (MÁLAGA).

M^a INÉS FERNÁNDEZ GUIRADO
M^a CARMEN ÍÑIGUEZ SÁNCHEZ

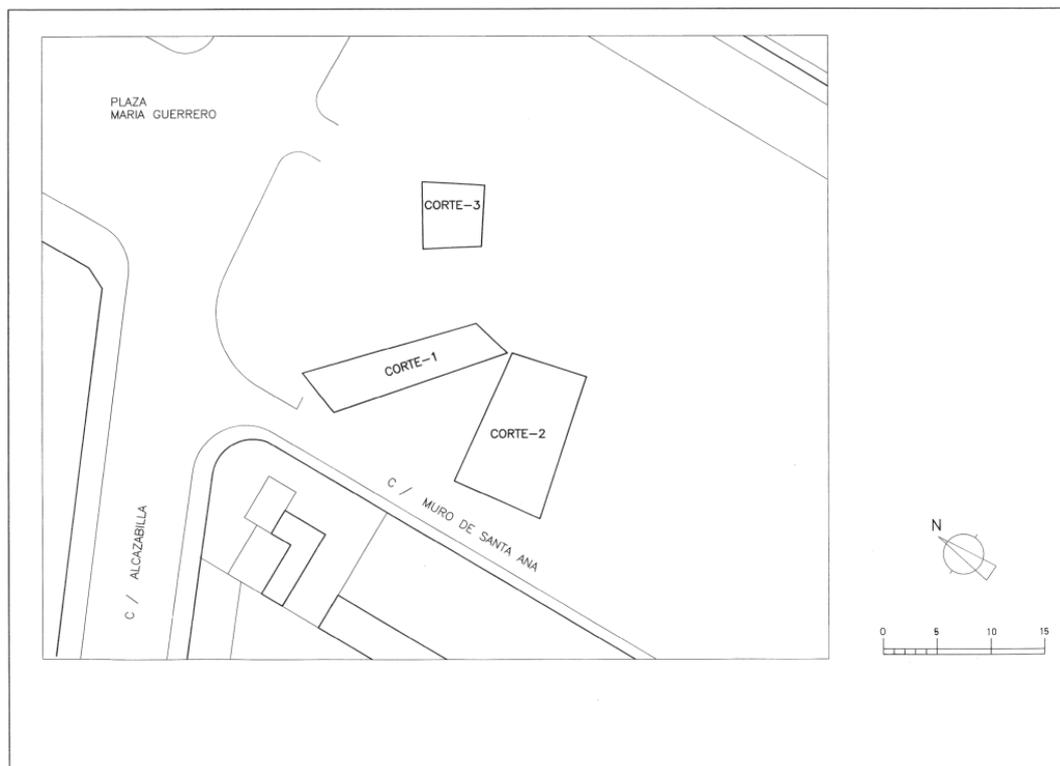
FIG. 1. Situación de los cortes.

Esta actuación arqueológica se inició el 18 de Mayo concluyendo el 24 de Julio. Inicialmente se trazaron dos zanjas de 13,00 y 15,00 m. de longitud y 2,00 de ancho. Fueron sometidas a un rebaje mecánico previo de aproximadamente 1,00 m. de profundidad para retirar los restos de cimentaciones recientes. Dichas zanjas, como consecuencia de los restos arqueológicos localizados, fueron ampliadas convirtiéndose en los cortes C-1 y C-2 (Fig. 1). ambos de 4,00 de ancho. Posteriormente se trazó un nuevo corte C-3 en el extremo Este del solar (Fig. 1).

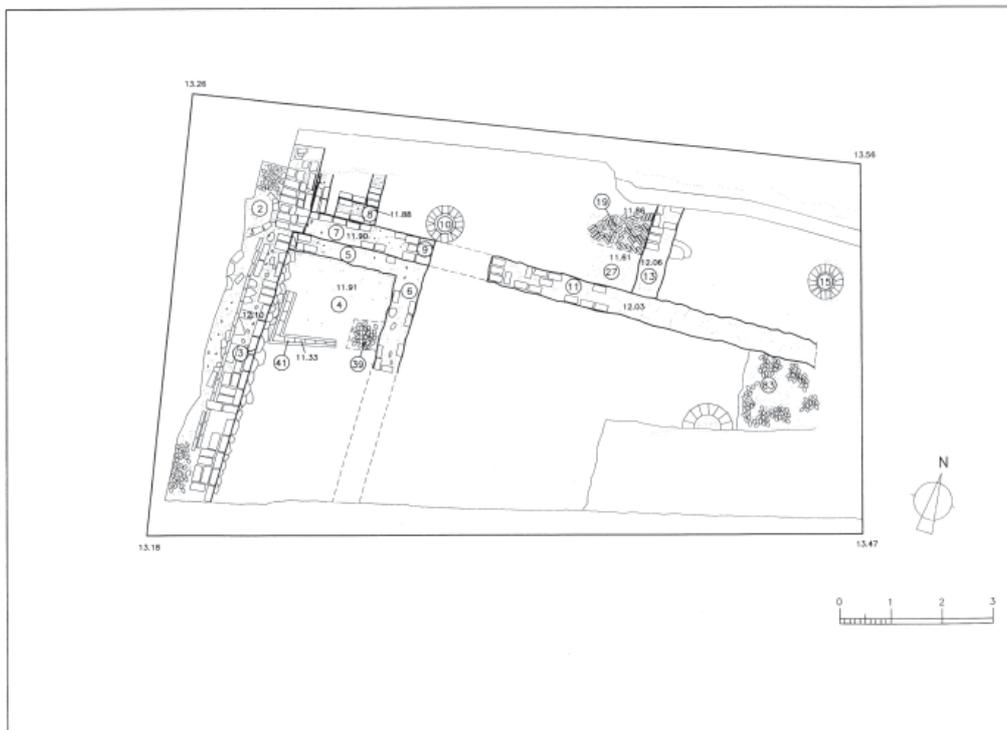
FIG. 3. Corte 2. Nivel moderno.

NIVEL MODERNO: Cota inicial 12,20. Cota final 11,45 m. (Fig. 3)

Este nivel está integrado por una serie de estructuras de carácter doméstico, ya sean de alzados, de cimentaciones o de infraestructura. Refiriéndonos en primer lugar a estas últimas se han localizado un total de cinco pozos negros correspondientes al saneamiento

Un muro medianero (UE 11 y 7) recorre el corte en dirección E-W, el mismo presenta factura de ladrillo y cimentación de mampuestos de piedra caliza, sobre alzados islámicos. Dichas estructuras dividen el corte en dos sectores.

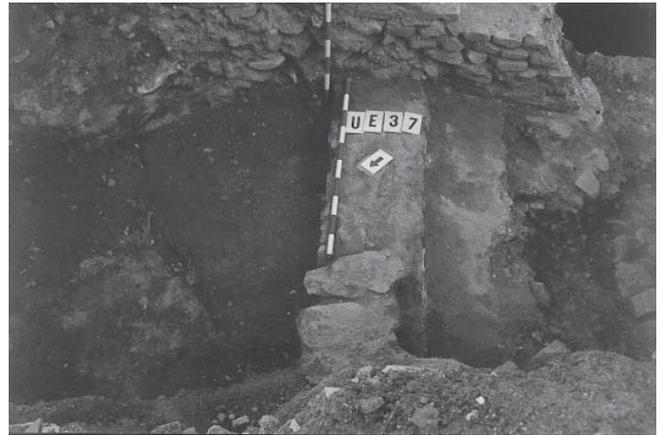
FIG. 4. Corte 2. Estructura islámica.

Este nivel se encuentra alterado. En su primer estrato de relleno junto a materiales islámicos, recogemos fragmentos modernos. A una cota de 11,57 m. se detecta un pavimento de cal en varios sectores del corte, lo que nos lleva a pensar en la delimitación de un espacio más amplio. Sobre el mismo se localizan materiales almohades como el alcadafe (Lám. I.1) tipo 851 (22) y el tripode de costillar (Lám. I.2), tipo 856, junto con materiales nazaries como el alcadafe (Lám. I.3) tipo 881. Este suelo sólo se encuentra asociado a una única estructura (UE 37) a una cota de 11,73 m. (Fig. 4) y a un pozo (UE 25) cuyo depósito interior se encuentra colmatado por materiales almohades y nazaries como un fragmento de bacín (Lám. I.4), tipo 071, con decoración a peine en el borde y la jofaina (Lám. I.5) decorada con reflejos dorados muy deteriorada. Este suelo anula estructuras islámicas anteriores. El muro UE 37

(Fig. 4), presenta factura de tapial y se encuentra asociado a su vez a un segundo pavimento (UE 30), ambos de mortero de cal, el segundo de ellos ennegrecido.

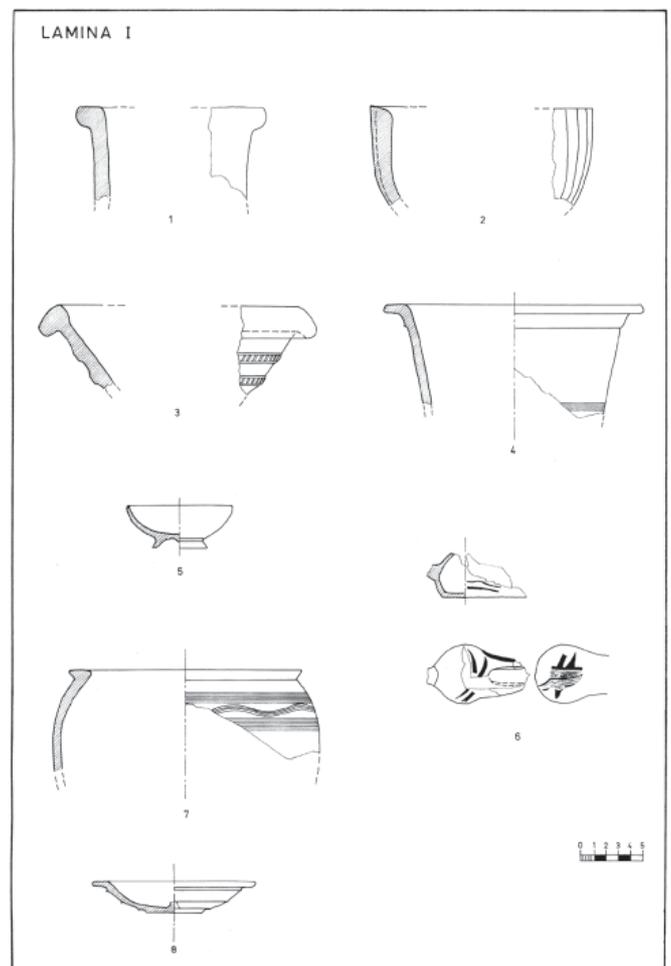
LÁM. I. Materiales nazaries y almohades.

Bajo las estructuras antes descritas se sitúa un estrato de colmatación en el que recogemos los siguientes fragmentos almohades: un candel (Lám. I, 6), tipo 751, decorado con trazos de manganeso; la orza con decoración incisa a peine (Lám I, 7) y la tapadera de botón (Lám. I, 8), tipo 631, presente desde el siglo XI hasta el último momento de ocupación islámica.

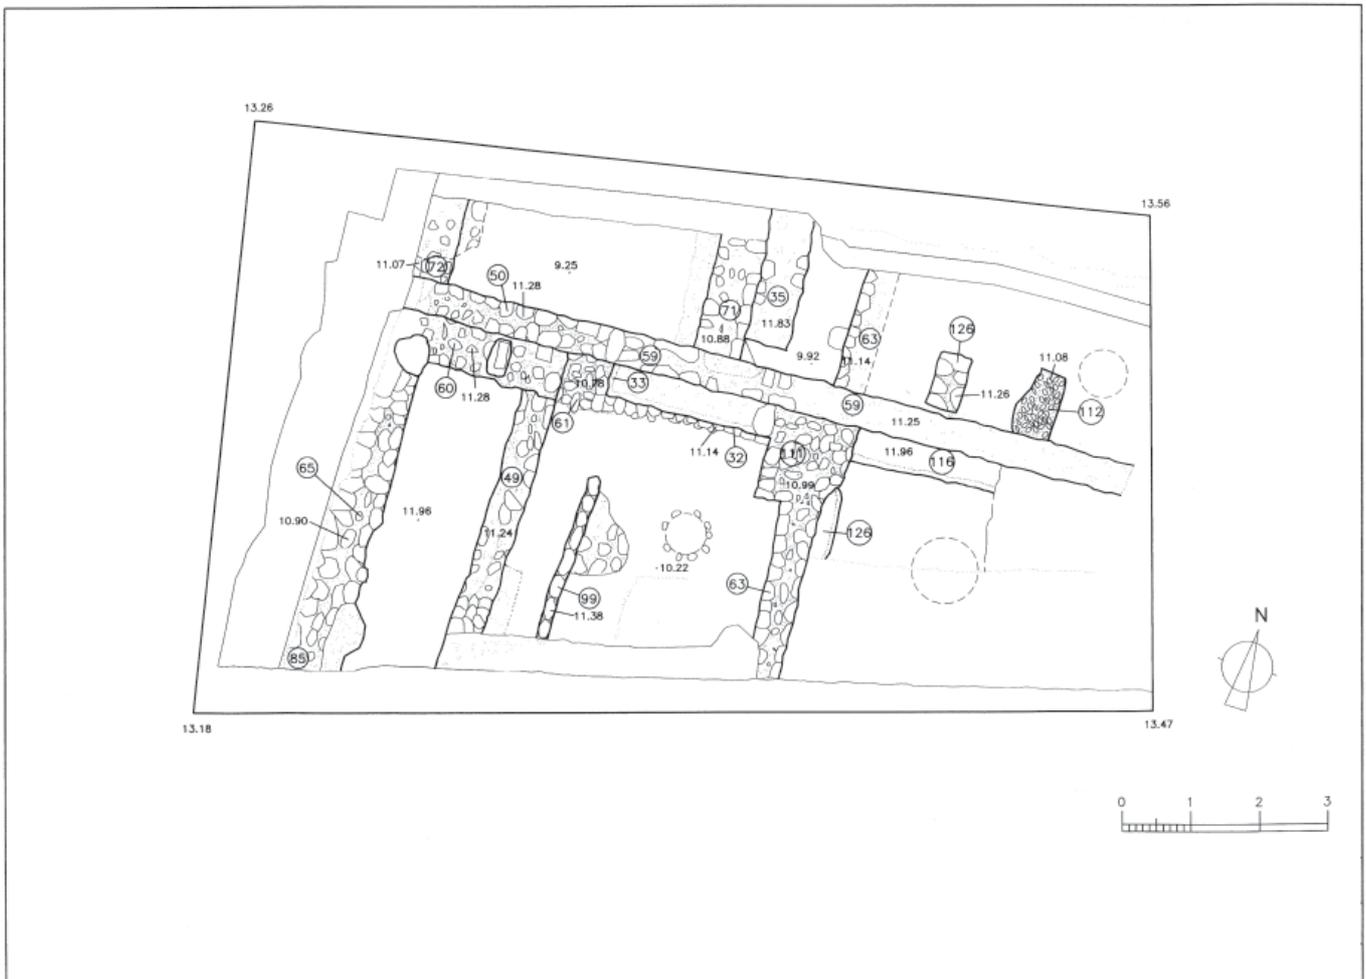
FIG. 5. Corte 2. Nivel Islámico II.

NIVEL ISLÁMICO II: Cota media entre 11,30- 10,10 m. (Fig. 5).

Una estructura con factura de piedra caliza UE 50 y 59, atraviesa el corte en dirección NE-W puede tratarse de un muro medianero que delimite dos espacios distintos. En el espacio situado al SE se ha detectado parte de un patio, limitado por los muros UE 59, 49 y 63 a una cota de 11,25 m. ambos con factura de mampuestos de caliza. Al primero de ellos se adosan, a una cota media de 11,00 m., sendas bancadas con factura de tapial, estucadas al exterior en blanco (UE 32 y 33), cimentado sobre una estructura de mampuestos (UE 61). Sobre el banco se recogen fragmentos cerámicos califales, como la piquera del candil (Lám. II, 1), tipo 721, decorada con goterones de vidriado en verde, y del siglo XI: fragmento de cazuela (Lám. II, 2), tipo 532, vidriada al interior en melado. En este patio se ubica igualmente un pozo de captación de agua dulce (UE 124) con factura de cilindros de barro cocido, arrasada su parte superior, visible sólo desde la cota 8,71 m., prosiguiendo en terrenos estériles. Este pozo se encuentra colmatado por un relleno procedente del nivel anterior en el que recogemos materiales almohades y nazaries como por ejemplo el fragmento de alcadafe (Lám. II, 7), tipo 831 que aunque no presenta la incisión diagonal en el borde si está marcado al interior cuya cronología abarca

En el extremo Sur se localiza una habitación, delimitada por las UE 49, 60 y 65, todas ellas con facturas de mampuestos estando el ángulo entre las UE 60 y 65 reforzado por un sillar de arenisca, reutilizado de cercanos niveles romanos. No se han encontrado indicios de suelo.

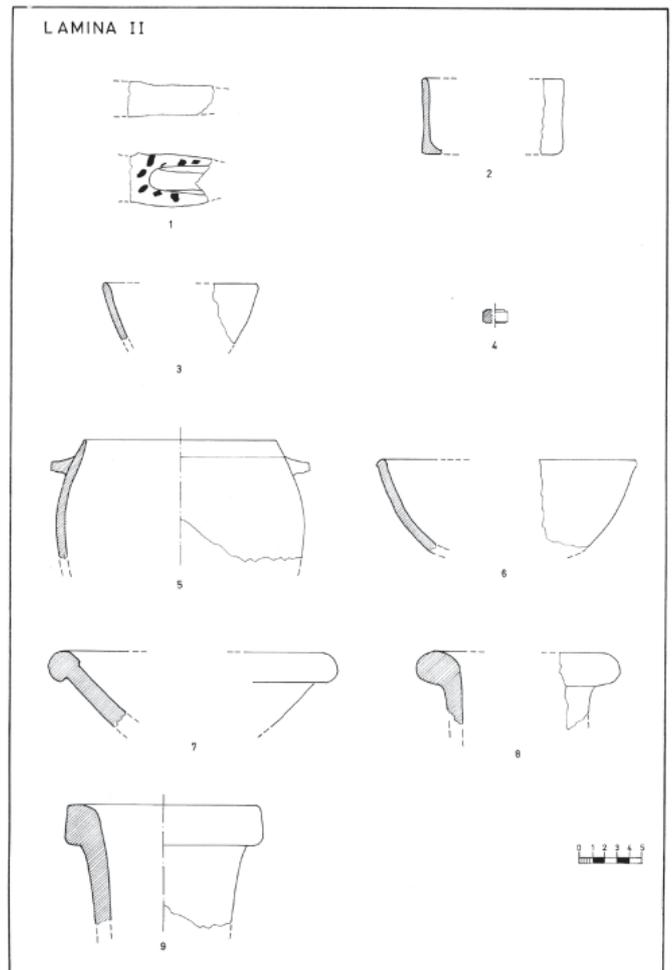
LÁM. II. Materiales califales y romanos.

(Lám. II, 3), tipo 121, vidriado en melado de tonalidad muy clara. La única pieza de carácter artesanal encontrada es una pesa de telar (Lám. II, 4).

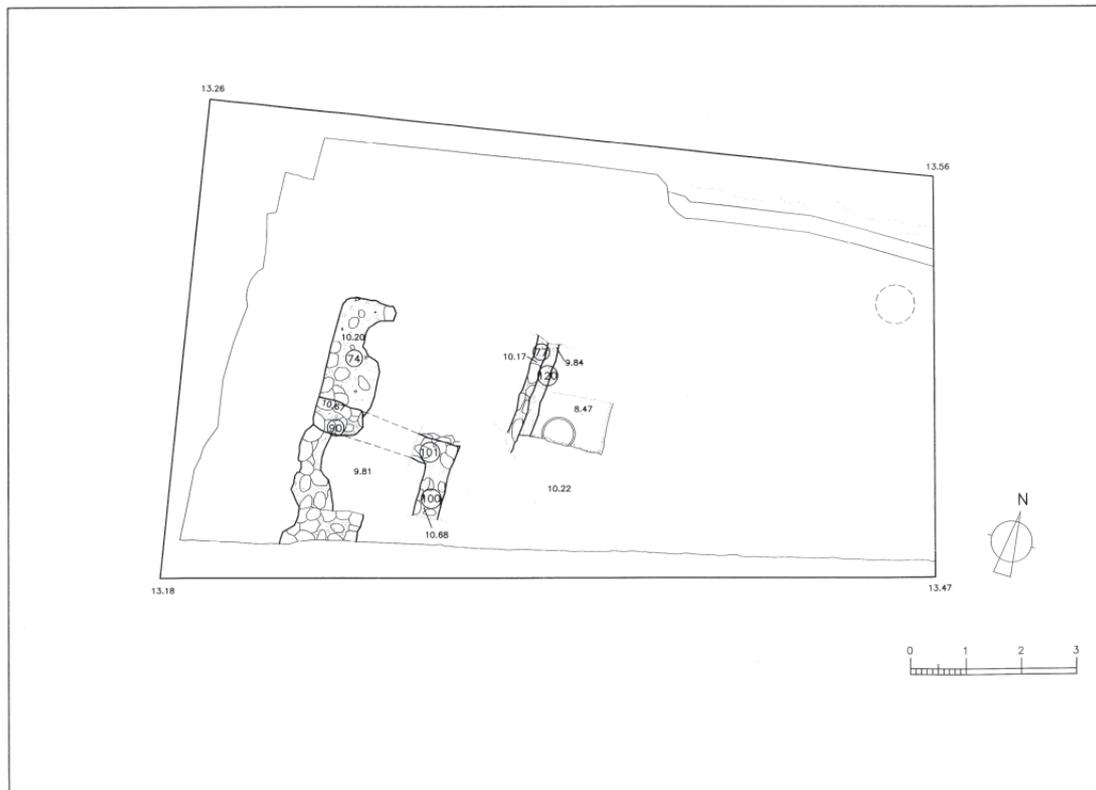
FIG. 6. Corte 2. Nivel Islámico III.

Este conjunto no define una ocupación clara ya que sólo hemos localizado, en el extremo SW, parte de una habitación (Fig. 6) formada por las UE 90 y 101 (alterada por la UE 49) y 100. Las tres con fábrica de mampuestos y con muy poco alzado, comprobado sólo en la UE 90.

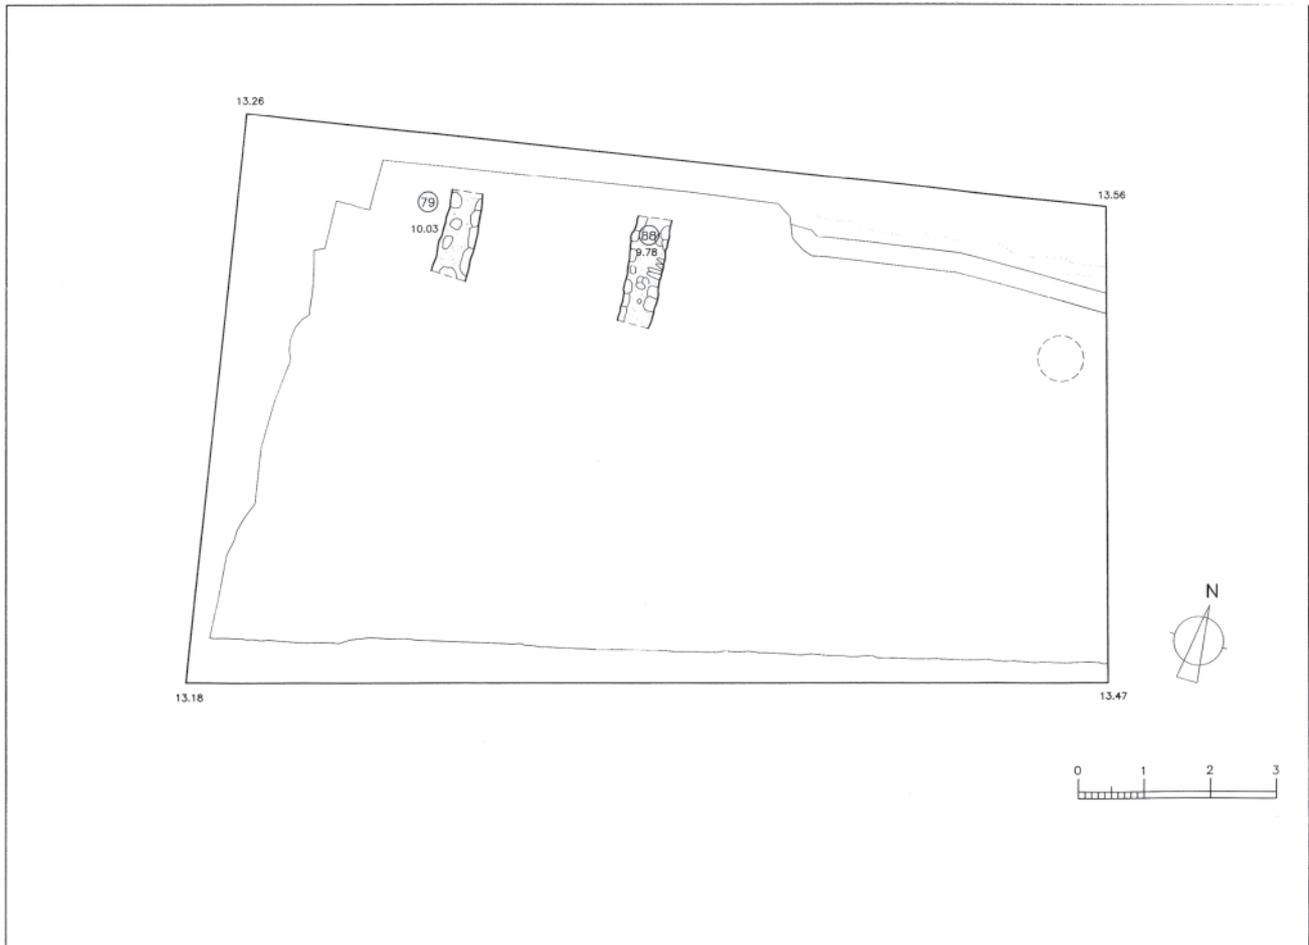
FIG. 7. Corte 2. Nivel Romano.

NIVEL ROMANO: Cota 9,93-9,25 m. (Fig. 7).

Detectado en el sector Oeste del corte. Aparecen dos estructuras. La UE 79, a una cota de 10,30 m. con fábrica de mampuestos y un alzado de 0,65 m., y la UE 88 a una cota de 9,78 m. con factura de mampuestos calizos y esquistos. Se recogen materiales cerámicos romanos a partir de la cota 9,93 m. en un estrato arcilloso que posteriormente pasa a ser arenoso. La cantidad de fragmentos cerámicos recogidos es muy escasa y se caracteriza por su estado de deterioro y rodamiento que en algunos casos hace imposible identificar la forma y el tipo.

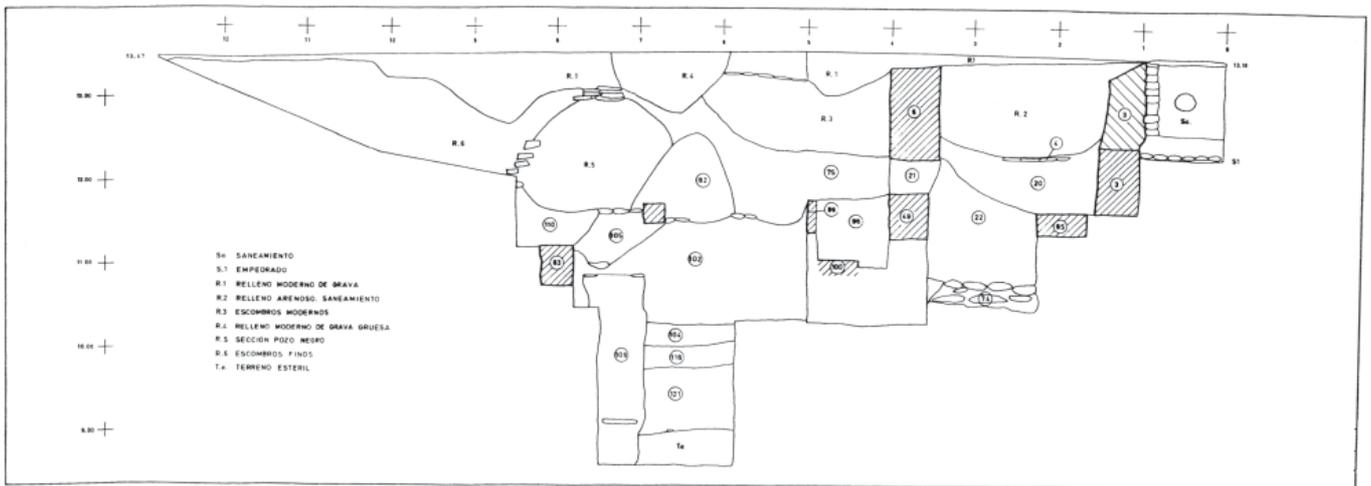
FIG. 8. Corte 2. Perfil Sur.

La mitad Sur al igual que el sector ya descrito está arrasada por los pozos negros (Fig. 8). A pesar de ello se pueden apreciar los restos de una habitación con pavimento de ladrillo (UE 93) y hacia el Este un suelo de guijarros (UE 83).

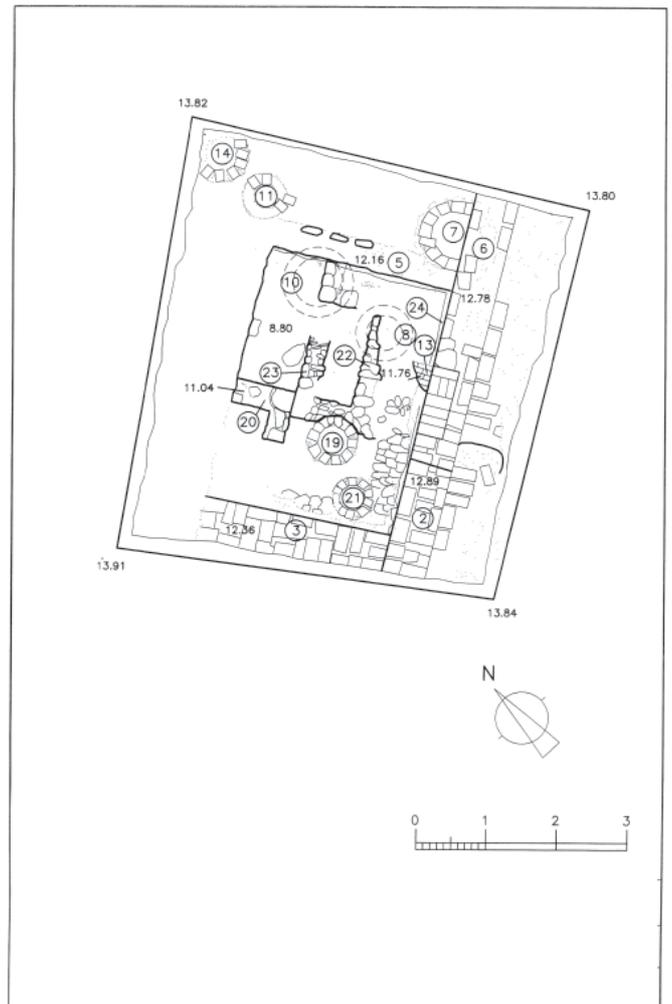
FIG. 9. Planta Corte 3.

Situado en el extremo Noreste del solar. Sus dimensiones son de 5 x 5 m (Fig. 9). Se inician los trabajos a una cota que oscila entre 13,91 y 13,80 m. Igual que en los cortes anteriores, se realiza un rebaje mecánico de 1,50 m. para retirar los restos de cimentaciones y saneamientos de las viviendas demolidas.

NIVEL MODERNO: Cota inicial 12,89 hasta 11,50 m. (Fig. 9)

NIVEL ISLÁMICO: Cota inicial 11,50 m. hasta 10,04 m. (Fig. 9).

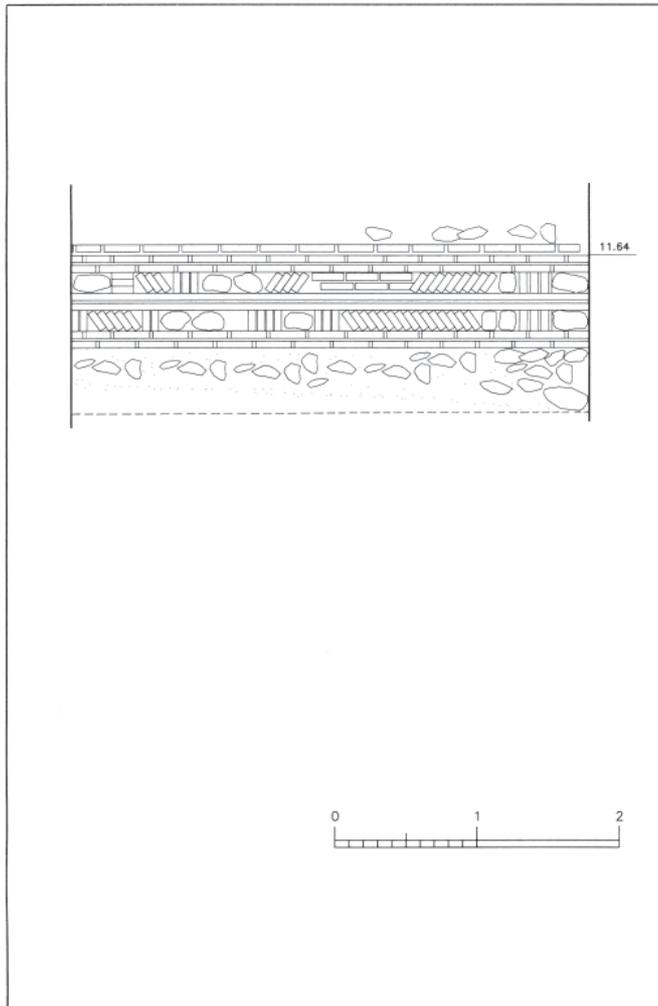
FIG. 10. Corte 3. Alzado de la UE 24.

Las estructuras UE 24 y 30, cotas 11,64 y 11,49, respectivamente, construidas en ladrillos, algunos colocados en espiga (Fig. 10) y mampuesto, están trabadas delimitando una posible habitación cuyo pavimento ha desaparecido. Estas estructuras por su fábrica deben asociarse a niveles de ocupación nazarí. El material cerámico localizado está mezclado por la acción de los pozos negros, corresponde a la ocupación nazarí con presencia de fragmentos de siglos anteriores: almohades y algunos califales.
