INFORME DE LA INTERVENCIÓN ARQUEOLÓGICA DE URGENCIA EN ALMANSA Nº 5 (SEVILLA).

DANIEL JIMÉNEZ MAQUEDA
GREGORIO MOSULÉN FERNÁNDEZ
OLGA SÁNCHEZ LIRANZO
ROSARIO RODRÍGUEZ CORDONES.

Resumen: La intervención arqueológica de urgencia en Almansa nº 5 de Sevilla ha proporcionado datos para reconstruir la génesis y evolución del arrabal de la Cestería desde el siglo XV.

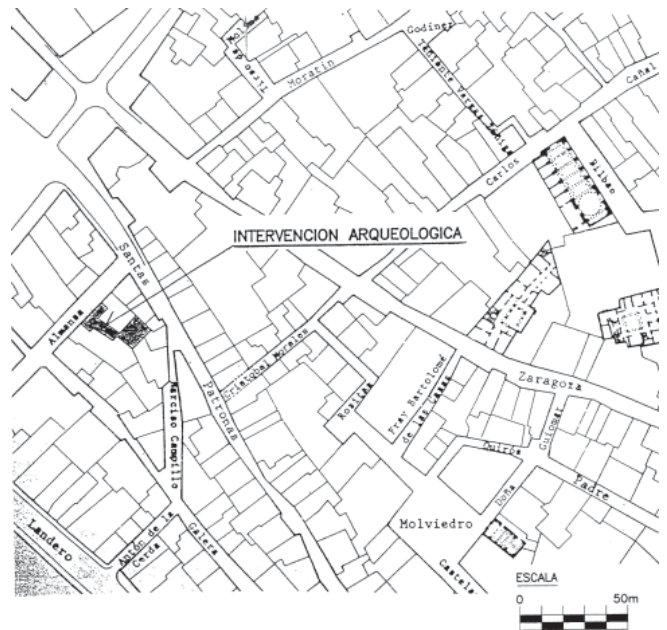
FIG. 1. Emplazamiento de Almansa 5.

La intervención arqueológica de urgencia en la calle Almansa nº 5 de Sevilla (**fig. 1**) se justificaba ante la obra de sustitución inmobiliaria que afectaría al solar, destruyendo los niveles arqueológicos hasta una profundidad de 2' 10 m. (1).

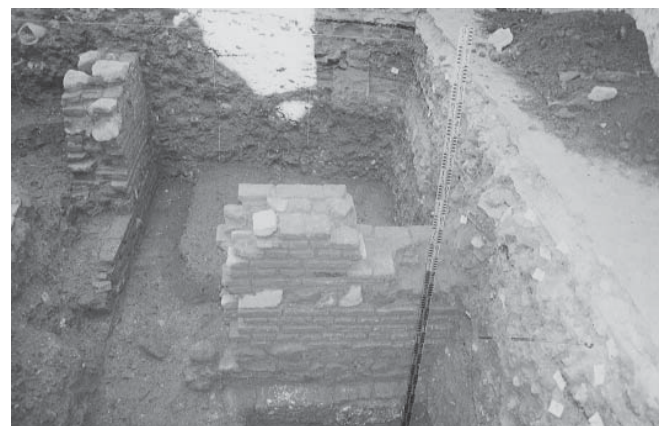
La evidencia edilicia más antigua documentada en la excavación la constituyen dos muros a escuadra (**lám. I**):

-Uno (U.E. 30), de 53 cm. de anchura, una longitud excavada de 1' 58 m. y una orientación de 45° NE, estaba realizado con grandes mampuestos careados dispuestos en una sola faja y fábrica de ladrillos del formato 30x14x5 cm. colocados en hiladas alternas de saga y tizón y tomados con un mortero marronáceo y consistente, con el interior relleno de cascotes y piedras pequeñas. Además, presentaba un enfoscado amarillento de 1 cm. de grosor y disponía de una zapata (U.E. 50), que suponía una anchura del muro de 18 cm. por una cara y 14 por la otra, realizada con una hilada de grandes sillares de alcor y fragmentos de tejas.

-Otro (U.E. 32), con una anchura de 48 cm., una longitud máxima documentada de 1'06 m. y una orientación de 320° NO, tenía una fábrica de características similares, aunque los mampuestos no estaban dispuestos en una sola faja y algunos ladrillos estaban colocados de canto (**lám. II**), disponiendo además de un enfoscado y una zapata de sillares y fragmentos de tejas.

LÁM. I. Estructuras bajomedievales (muros UU.EE. 30 y 32).

Asimismo, asociados a ambos muros no se localizó resto alguno de pavimento, si bien, coincidiendo con la cota inferior del enfoscado del muro U.E. 30, se documentó un nivel de argamasa con abundante cal (U.E. 47) que constituía un indicio de su existencia. Del mismo modo, el hecho de que el muro U.E. 30 sustituyese en su fábrica los ladrillos por mampuestos a 40 cm. de su zapata contribuye a reforzar la circunstancia de situar la primitiva cota de uso de dicho muro hacia 4' 50/4'60 s.n.m.

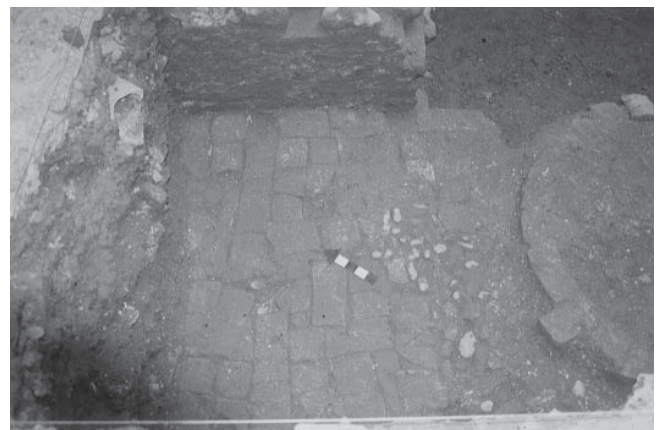
-Uno de ellos (U.E. 35) (**lám. III**), con unas dimensiones excavadas de 1'66x1'50 m., estaba realizado con fragmentos de ladrillos del formato 30x14x5 cm. tomados con un mortero de barro de escasa consistencia y presentaba en uno de sus extremos guijarros (U.E. 36).

LÁM. III. Pavimentos del 1/3 del siglo XVII (UU.EE. 35 y 36).

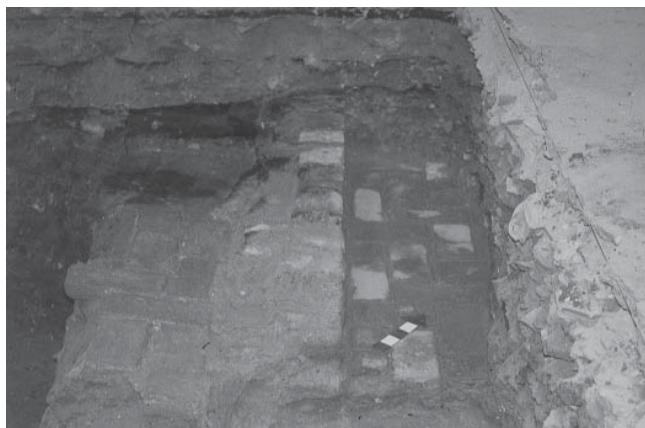
A esta cronología cabría atribuir las estructuras excavadas en el ángulo NO de la U.I. (**fig. 4; lám. IV**), constituidas por un muro de ladrillos (U.E. 43) de 40 cm. de anchura, una longitud excavada

LÁM. IV. Estructuras de los siglos XVII-XVIII. Obsérvense el pavimento U.E. 29, el muro U.E. 43 y el pavimento U.E. 28.
