INFORME DE LA INTERVENCIÓN ARQUEOLÓGICA DE URGENCIA EN REYES CATÓLICOS Nº3/ALMANSA Nº6 (SEVILLA).

DANIEL JIMÉNEZ MAQUEDA
GREGORIO MOSULÉN FERNÁNDEZ
OLGA SÁNCHEZ LIRANZO
ROSARIO RODRÍGUEZ CORDONES.

Resumen: La intervención arqueológica de urgencia en Reyes Católicos nº3/Almansa nº6 de Sevilla, ha proporcionado datos para reconstruir la génesis y evolución del arrabal de la Cestería desde su fundación en el siglo XIV.

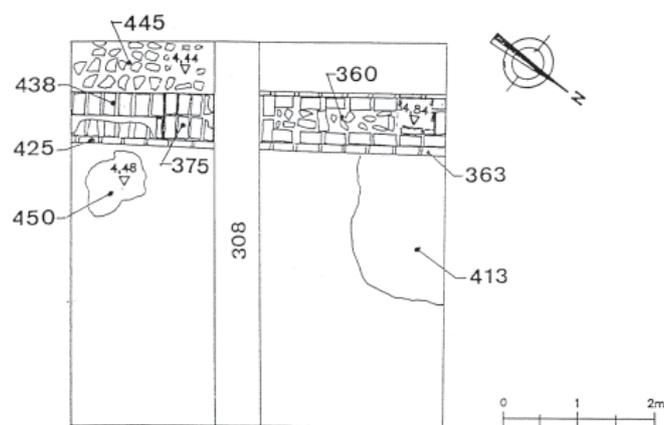
La evidencia edilicia más antigua documentada en la excavación la constituye, en la U.I. 2, un muro (U.E. 360/375) de 60 cm. de anchura, fábrica de ladrillos del formato 30x14x5 cm. dispuestos en hiladas alternas de saga y tizón -si bien en el interior de las primeras era frecuente el empleo de cascotes y guijarros- y tomados con un mortero consistente en llagas amplias, y cimentación diferenciada formada por una zapata (U.E. 363/425) de tan solo dos hiladas con el mismo formato, disposición y mortero que el muro, la cual suponía un aumento de la anchura de éste de 10 cm. por una cara y 4 cm. por la otra. En dicho muro se detectó un vano de al menos 1'07 m. de longitud en el que se habían labrado dos escalones (UU. EE. 435 y 438) con losetas de 30x14x5 cm. tomadas con un mortero muy rico en cal y de gran consistencia (**lám. 1; fig. 2**).

Asimismo, asociados a este muro se excavaron los restos de dos pavimentos: uno (U.E. 445) de fragmentos de ladrillos tomados con un mortero negro y poco consistente y el otro (U.E. 413/450) de argamasa de color naranja y 2 cm. de grosor.

FIG. 2. Estructuras bajomedievales en la U.I. 2.

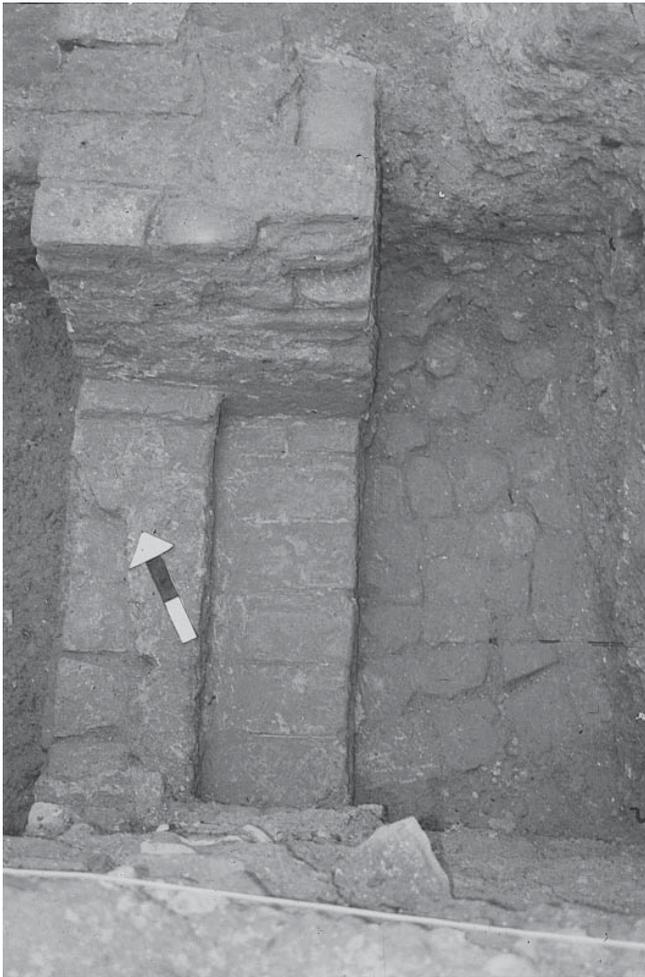
LÁM. I. Estructuras bajomedievales en la U.I. 2. Obsérvese el muro U.E. 375, los escalones UU.EE. 435 y 438 y el pavimento U.E. 445.

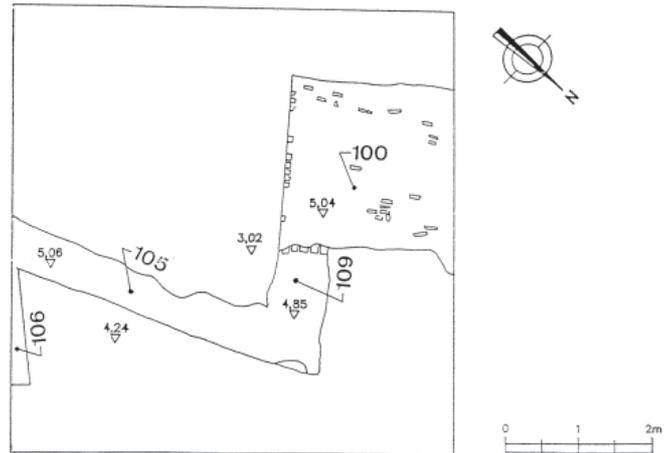
FIG. 3. Estructuras de la 1/2 del siglo XVI en la U.I. 1.

1) En la U.I. 1 una estructura abovedada (U.E. 100) realizada con ladrillos de 30x14x5 cm. tomados con un mortero blanco y consistente muy rico en cal, unas dimensiones máximas documentadas de 6'1 m. de anchura y un arco de medio punto de 2'55 m. de luz, en cuya rosca se disponían los ladrillos alternando uno completo con fragmentos de dos.

En una de las enjutas del arco entestaba un muro (U.E. 109) de tapial, que formaba un ángulo de 90° con otro (U.E. 105) de 70 cm. de anchura y del que se conservaban tres tongadas completas de 21 cm. de altura y restos de dos más, todas ellas enfoscadas, y el cual, a su vez, formaba también un ángulo de 90° con un tercero de las mismas características (U.E. 106) (lám. II, fig. 3).

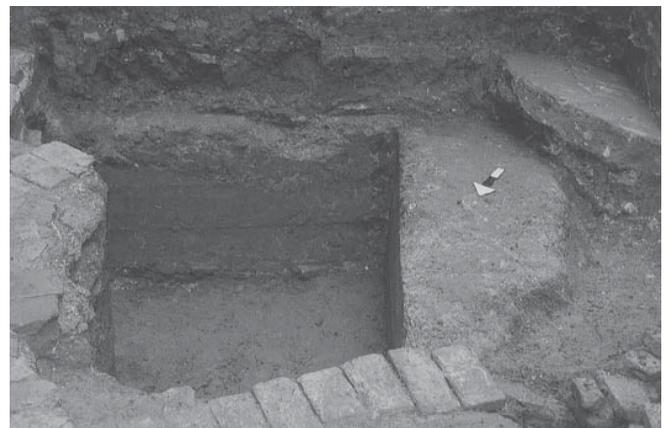
LÁM. II. Muros de tapial UU.EE. 105 y 106 en la U.I. 1.

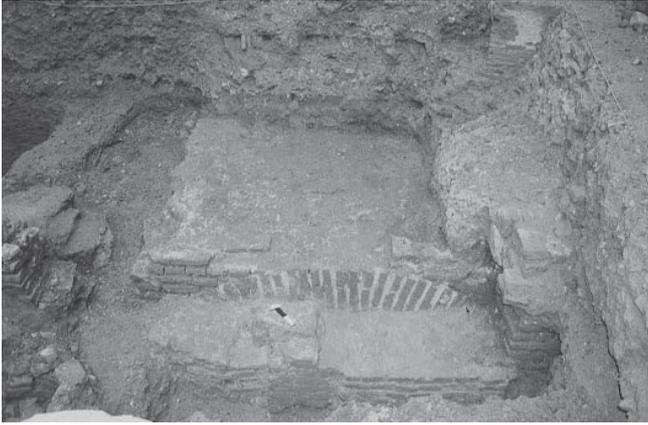
-Se encontraba sellada por un muro de ladrillos (lám. III) y colmatada en su mayor parte por un paquete de limos y un relleno de escombros, con restos de la propia estructura, en el que obtuvimos un fragmento de azulejo (fig. 7 79) por tabla de arista con un tema de bolas gallonadas y motivos vegetales flordeliselados en tonos negro, azul, melado y verde sobre fondo blanco que se fecha en el siglo XVI (4).

LÁM. III. Alcantarilla de la Puerta antigua de Triana (U.E. 100) en la U.I. 1 tras ser sellada.

esta estructura como una de las alcantarillas de la calzada que conducía desde el puente de barcas a la puerta mencionada, y hacia ella debían conducir el agua los muros de tapial documentados.

Por lo tanto, creemos que debió erigirse en algún momento comprendido entre mediados del siglo XV y la primera mitad del XVI, fecha en la que parece encajar la disposición de los ladrillos de la rosca de su arco.

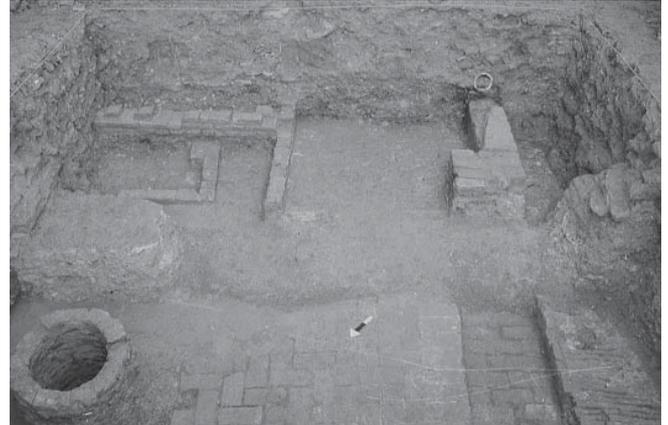
LÁM. IV. Estructuras de la 1/2 del siglo XVI en la U.I. 2. Obsérvese la cimentación (U.E. 308) y el pozo ciego de la fase constructiva contemporánea.

2) En la U.I. 2 se evidencia una vasta operación edilicia que se manifiesta en la construcción de una vivienda que reaprovechaba parcialmente las estructuras del siglo XIV y de la que cabe destacar como elementos más significativos un pavimento (U.E. 370/372) de losas bícromas del formato 30x14'5x5 cm dispuestas a la palma -aunque se adaptaba a los muros mediante una orla perimetral-, tomadas con un mortero muy rico en cal y consistente y asentadas sobre una cama de cal, arena y guijarros de 5 cm. de grosor, y varios suelos de ladrillos de canto (UU.EE. 350, 371, 373 y 374), cuya conexión con el primero nos impidió determinar la cimentación de la edificación decimonónica. Además, se excavaron los restos de un muro (U.E. 385) de 15 cm. de anchura y fábrica de fragmentos de ladrillos y cimentación sin zapata, así como los de una especie de pilón constituido por los muros UU.EE. 390 y 395 (lám. IV; fig. 4).

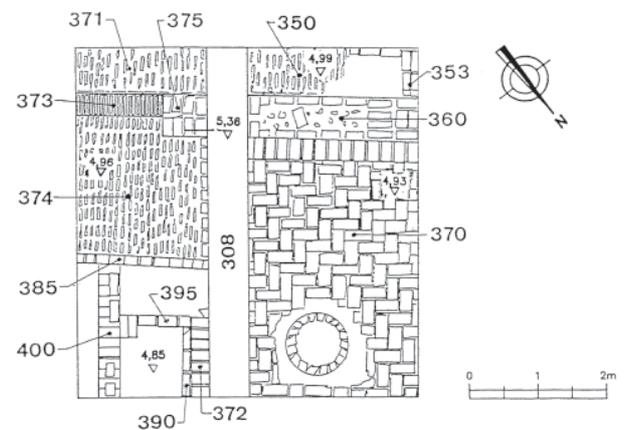
FIG. 4. Estructuras de la 1/2 del siglo XVI en la U.I. 2.

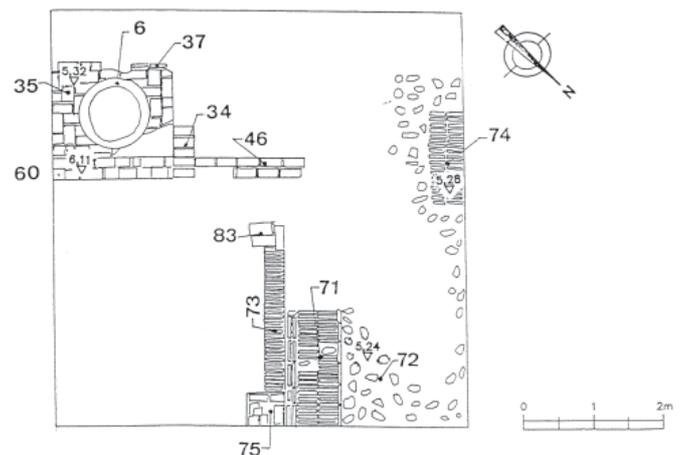
FIG. 5. Estructuras del 1/3 del siglo XVII en la U.I. 1.

-Una estancia dotada de un pavimento (U.E. 35) de losas del formato 30x14x5 cm., en la que se había excavado un pozo (U.E. 6) y que estaba delimitada por muros (UU.EE. 34 y 60) de 30 cm. de anchura, fábrica de ladrillos sin ninguna disposición determinada, tomados con un mortero de barro poco consistente y cimentación sin zapata.

-Un patio de guijarros (U.E. 72) y de ladrillos de canto (UU.EE. 71 y 74) al que daba acceso un umbral (U.E. 73) de ladrillos de

30x14'5x5 cm. dispuestos a sardinel y tomados con un mortero de cal blanco y consistente.

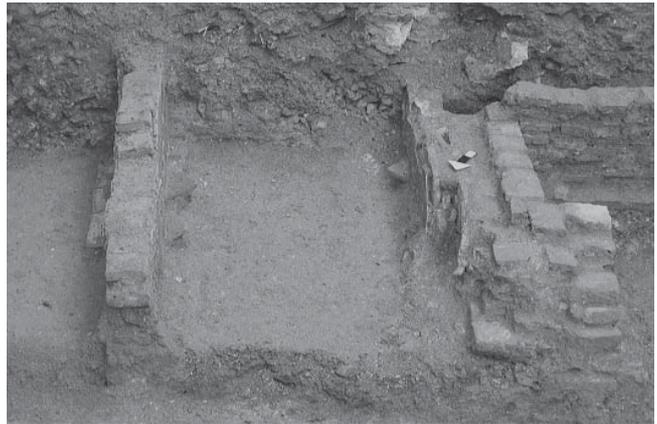
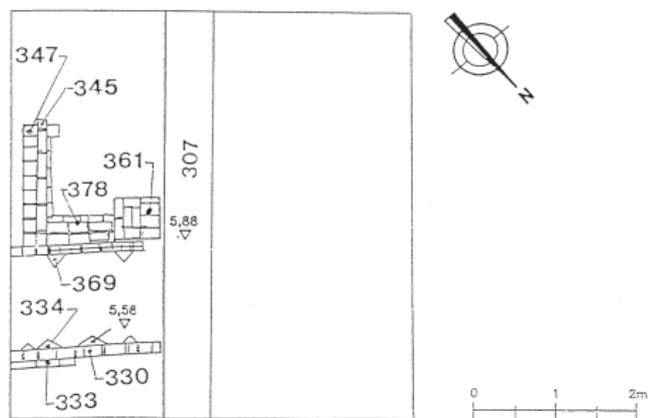
Por otra parte, en la U.I. 2 se individualizó un pasillo (UU.EE. 330, 334 y 359) con estancias a un lado (U.E. 333) y al otro (UU.EE. 345 y 347) (**lám. V; fig. 6**), y cuya descripción sería la siguiente:

-En primer lugar un muro (U.E. 30) de 19 cm. de anchura realizado con fragmentos de ladrillos tomados con un mortero grisáceo de cierta consistencia, enfoscado por cada una de sus caras y enlucido con varias capas de cal, cuya cimentación carecía de zapata y al que estaban asociados los restos de dos pavimentos: de uno (U.E. 333) restaban tan solo tres losetas de 30x10 cm., mientras que del otro (U.E. 334) tres de forma triangular.

-En segundo, cuatro muros (UU.EE. 345, 361, 367 y 378) de características similares a la U.E. 30, aunque la U.E. 361 presentaba una anchura máxima de 55 cm. y las UU.EE. 345 y 378 contaban con una cimentación con zapata. Además, asociados a ellos se excavaron los restos de dos pavimentos: la U.E. 369, relacionada con la U.E. 334, y la U.E. 347, de características similares a la U.E. 333.

FIG. 6. Estructuras de los siglos XVII-XVIII en la U.I. 2.

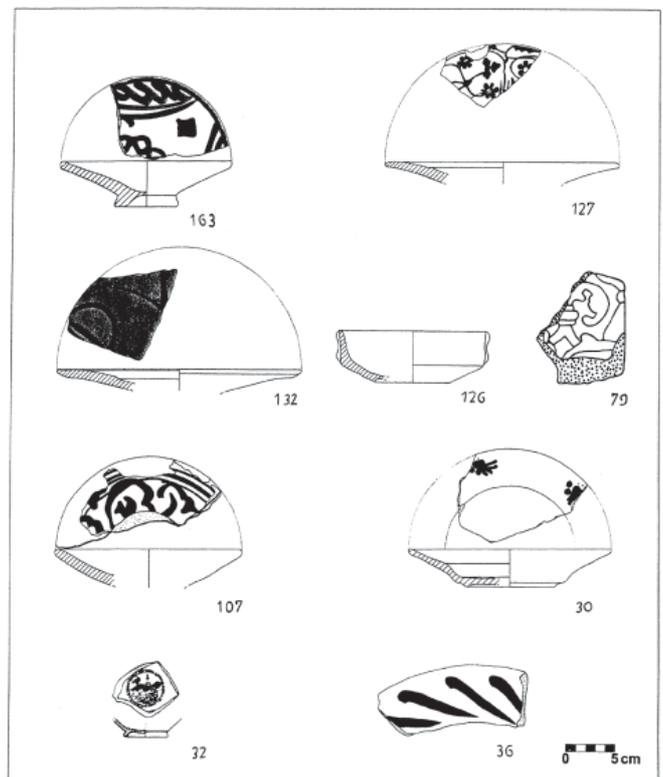
Así, bajo el pavimento U.E. 445 obtuvimos un fragmento de plato cónico (**fig. 7** 163) con anillo de repié, paredes rectas divergentes, labio resaltado, reverso sin cubierta y anverso blanco deco-

rado en el centro y en el borde con un verde de óxido de cobre a pincel que se fecha en el siglo XIV (2), mientras que el muro U.E. 360 se encontraba, tal y como veremos más adelante, amortizado por un conjunto característico de fines del siglo XV e inicios del XVI.

En él cabe destacar una escudilla (fig. 7 126) de la serie blanca lisa con la base cóncava, carena marcada y apéndices que se fecha en el siglo XV (7), otra vidriada y una tercera de la serie blanca lisa con decoración blanca y verde que se fecha en el siglo XV (8); la base de una jarra plana y fondo marcado aunque sin constituir un pie anular; el fragmento de un plato (fig. 7 127) decorado en el anverso con rosas de seis pétalos en azul sobre fondo blanco e interpretada como copia del siglo XV de la azul contemporánea de Manises (9); otro melado con decoración de manganeso bajo cubierta en el anverso (fig. 7 132); y el de un azulejo por tabla de arista con tonos negro, verde y melado.

En lo que al material cerámico de la U.E. 365 se refiere, cabría destacar varios fragmentos de platos de la serie Sevilla azul sobre azul, de jarra de la serie azul figurativo que se fecha entre 1550 y 1630 (10), de jarra de la serie azul moteado cuya cronología corresponde al siglo XVII (11), de la serie azul lineal de paralelas en su variante figurada (**fig. 7** 107) y de lebrillo vidriado en verde.

Como fragmentos más significativos señalar los de lebrillos policromos (12), uno de bacín (**fig. 7** 36) del tipo denominado por Goggin (13) *Blue Green Basin* en su variedad Triana Polícromo (14) y un tercero de loza inglesa de Davenport con decoración estampada (**fig. 7** 32).

FIG. 7. Material cerámico más significativo.
