ANUARIO ARQUEOLÓGICO  
DE ANDALUCÍA / 1998

# EXCAVACIONES DE URGENCIA EN EL SOLAR Nº 2 DE LA CALLE SAN ILDEFONSO, CARMONA (SEVILLA).

JUAN MANUEL ROMÁN RODRÍGUEZ.  
JACOBO VÁZQUEZ PAZ.

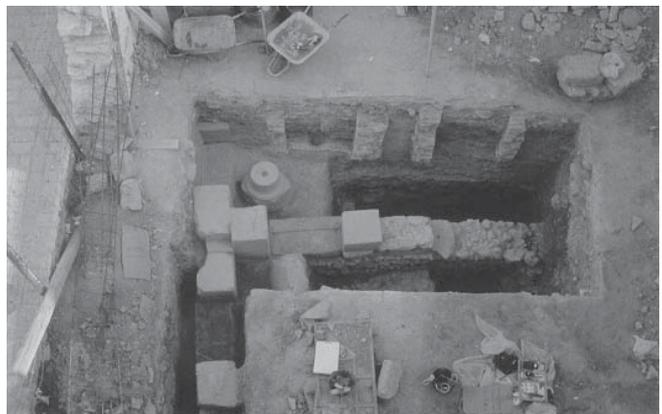
LÁM. I. Aspecto general de la excavación.

La excavación se practicó en una cuadrícula, denominada **A**, ubicada en la zona central del solar. Las dimensiones de este corte eran de 3x5 mt., y su orientación, en sus lados mayores, de 80°. Durante el transcurso de la excavación, debido al buen estado de conservación de las estructuras romanas y de la posibilidad de obtener mayor información de la planta del edificio, se decidió ampliar el corte un metro más hacia el oeste y posteriormente en 1,5x1,5 metros en la esquina suroeste de la cuadrícula. La proximidad de los medianeros y del muro de fachada actual impedía, por motivos de seguridad, aumentar la superficie excavada.

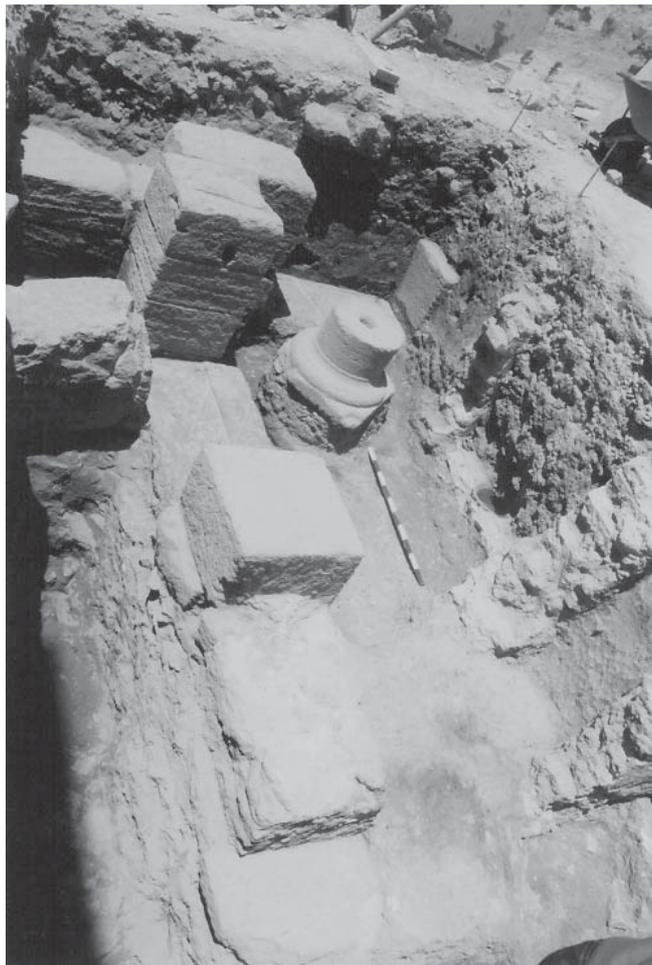
LÁM. II. Aspecto general de la excavación.
