ANUARIO ARQUEOLÓGICO
DE ANDALUCÍA / 1998

EXCAVACIONES DE URGENCIA EN EL COLEGIO DE SAN BLAS, CARMONA (SEVILLA).

ROCÍO ANGLADA CURADO.
JUAN MANUEL ROMÁN RODRÍGUEZ.

Resumen: En el verano de 1997, se efectuaron excavaciones de urgencia en el Colegio Público de San Blas, Carmona (Sevilla). En el transcurso de las mismas se pudo documentar parte de un gran edificio de cronología romana, identificado como un *horreum* o granero público, construido en torno a la mitad del siglo I. A continuación se exponen las características de las estructuras y otros aspectos relacionados con las mismas, como los hallazgos de varios enterramientos infantiles relacionados estratigráficamente con la fundación del edificio.

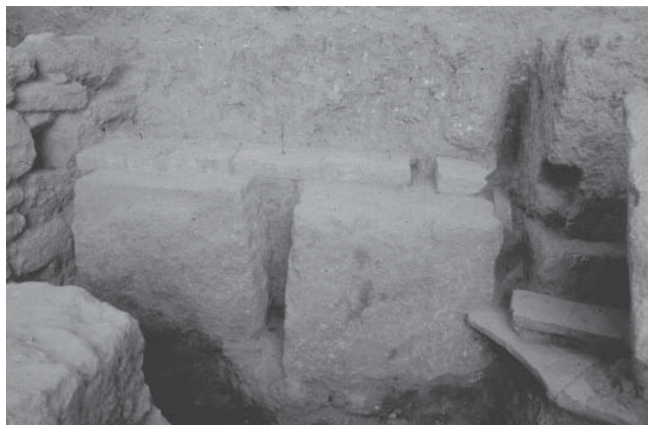
LÁM. IV. Foto de detalle donde se aprecia una entalladura en el sillar dispuesto a segunda altura, enfrentada con uno de los mechinales del muro UE-12, donde encajaría una de las vigas maestras. También se observan algunas de las losas de cerámica con las esquinas perforadas, caídas una vez se perdió el entarimado de madera..
