ANUARIO ARQUEOLÓGICO
DE ANDALUCÍA / 1998

EXCAVACIONES DE URGENCIA EN LA CALLE REAL 39 DE CARMONA: EL BAPTISTERIO Y EL CEMENTERIO DE ÉPOCA VISIGODA.

ROCÍO ANGLADA CURADO
ELISABET CONLIN HAYES.

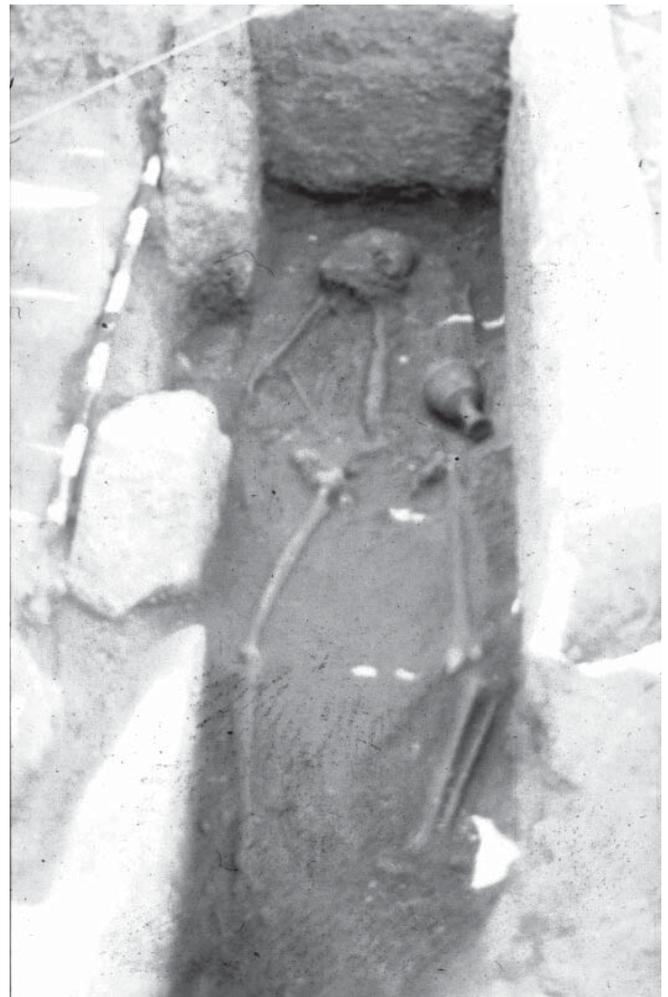
FIG. 2. Tumba 2

Descripción: unidad de estratificación que se corresponde con el enterramiento de un individuo adulto femenino. Se trata de una inhumación individual primaria en decúbito supino, con las extremidades superiores extendidas en paralelo al tórax y las manos junto las caderas. El esqueleto se halla en estado completo.

Descripción: cista o sarcófago de piedra fabricado a base de lajas de alcor. Fragmentado hacia la zona de los pies, presenta una longitud conservada de 220 centímetros. Si se prolonga a toda el área en la que aparecen los huesos del segundo cádaver, parece faltar tan sólo la losa de cierre por el norte para completar la estructura en toda sus dimensiones.

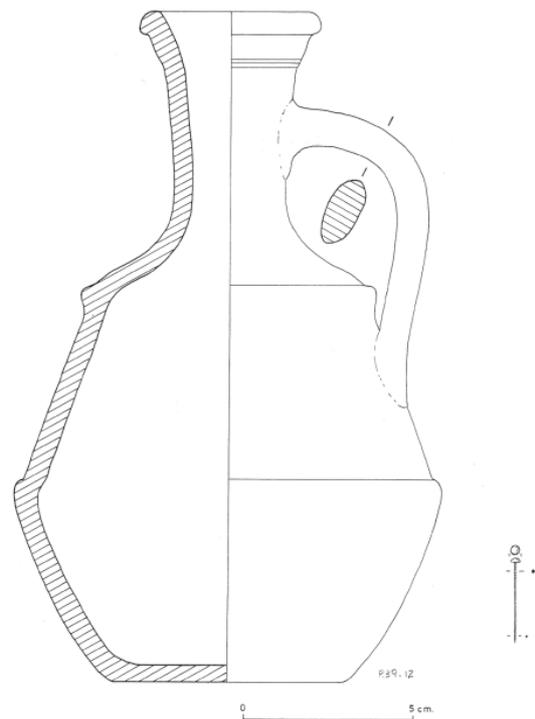
FIG. 3. Jarra del ajuar de la tumba 2

Descripción: jarra de cerámica común colocada en el antebrazo izquierdo del cadáver.

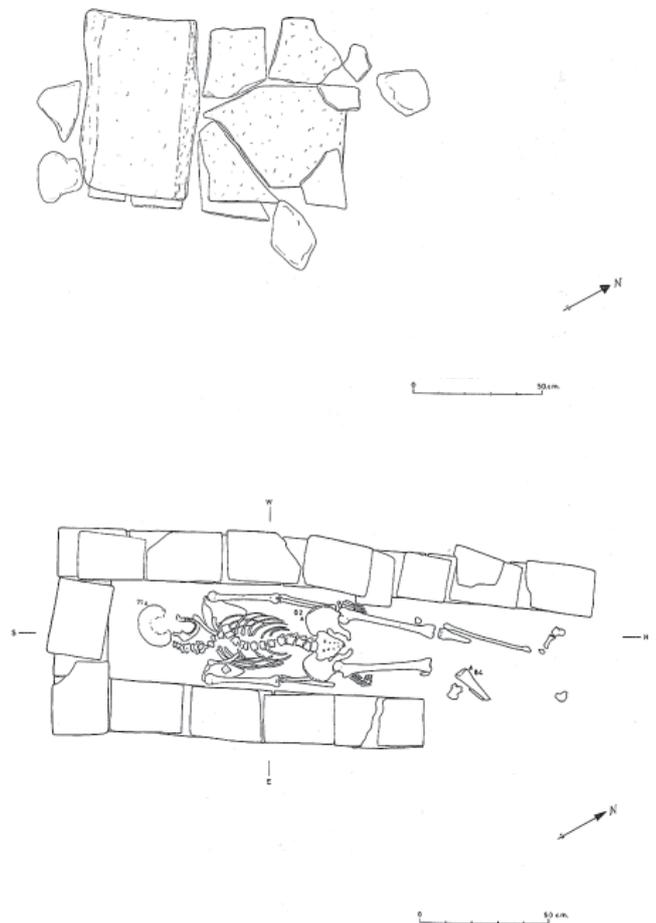
FIG. 5. Tumba 3

Descripción: la fábrica de la tumba consiste en cuatro muretes de ladrillos, aproximadamente paralelos de dos en dos, que encierran un espacio de forma aproximadamente rectangular y orienta-

da unos 210 °. La parte que ocupan los pies del cadáver ha sido semidestruida por la acción de las negativas UE 3 y UE 5, por lo que el muro norte se ha perdido por completo. De la fosa que delimitan se conserva el ancho, unos 45 centímetros, y la altura, de unos 38. Los ladrillos de los muretes estaban trabados con una argamasa de color rosáceo, presentando unas dimensiones constantes de 28 centímetros de largo por 20-21 de ancho; el grosor oscilaba entre los 8 y los 5 centímetros. La altura conservada de los muretes es la original puesto que la tapa del enterramiento apoyaba directamente sobre ellos.

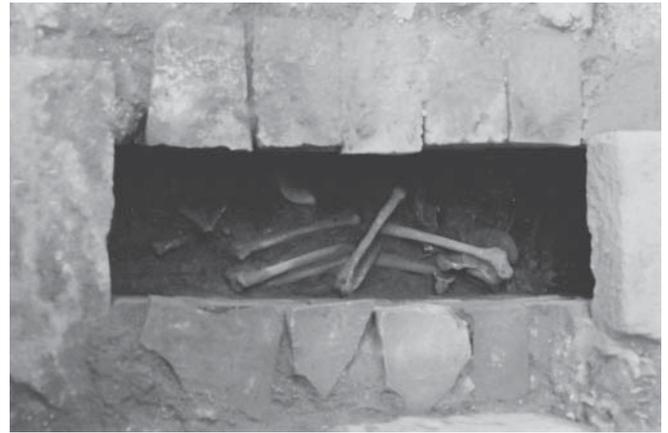
FIG. 6. Osario común del baptisterio

DESCRIPCIÓN: Cubierta de un osario común hallado bajo la piscina de *opus signinum*. Consistía en tres lajas de piedra de alcor (de 10x110x100, 10x190x75 y 14x180x106) cuyos intersticios se rellenaron con piedras de menores dimensiones. Las losas, dispuestas en paralelo, apoyaban sobre los muros de cierre de la tumba.

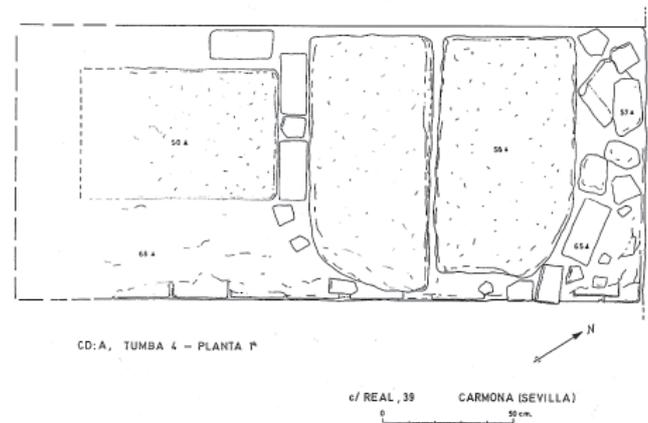
CD: A, TUMBA 4 - PLANTA 1ª

DESCRIPCIÓN: Restos de varios individuos adultos. Fueron depositados en la tumba 4 una vez que se habían descompuesto parcialmente, ya que conservaban ciertas relaciones anatómicas. Se trata, por lo tanto, de un enterramiento secundario.

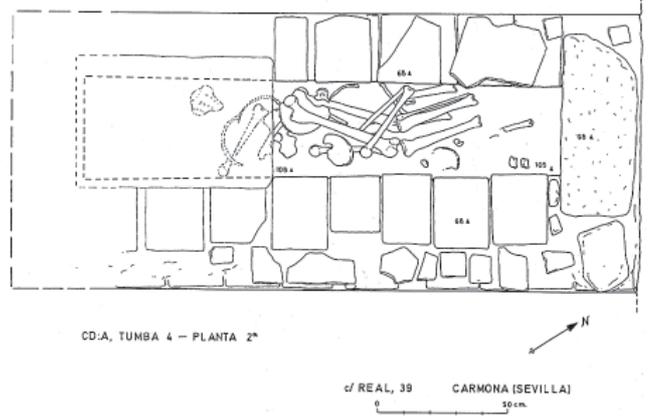
FIG. 7. Osario común del baptisterio

DESCRIPCIÓN: Estructura arquitectónica del osario común. La fosa se hace a partir de cuatro muros de ladrillos de 24x11x3,5 centímetros. El pavimento es la base de la piscina (UE 16).

CD: A, TUMBA 4 - PLANTA 2ª

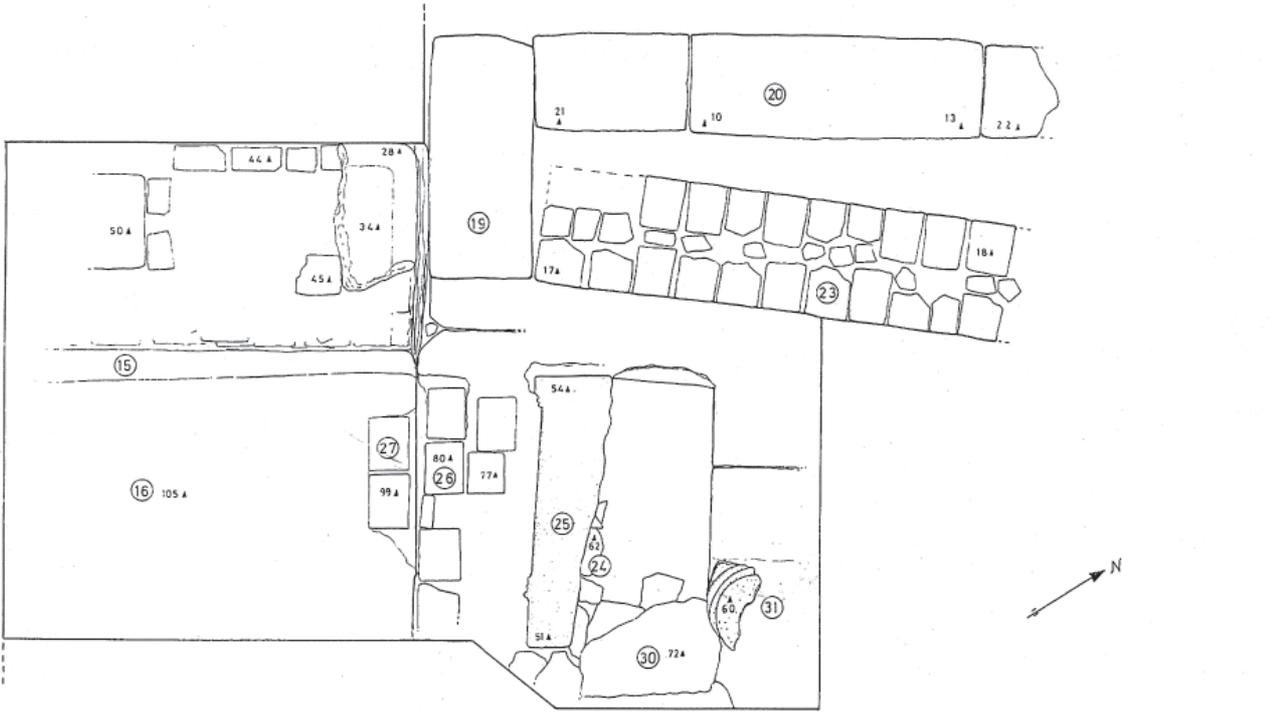
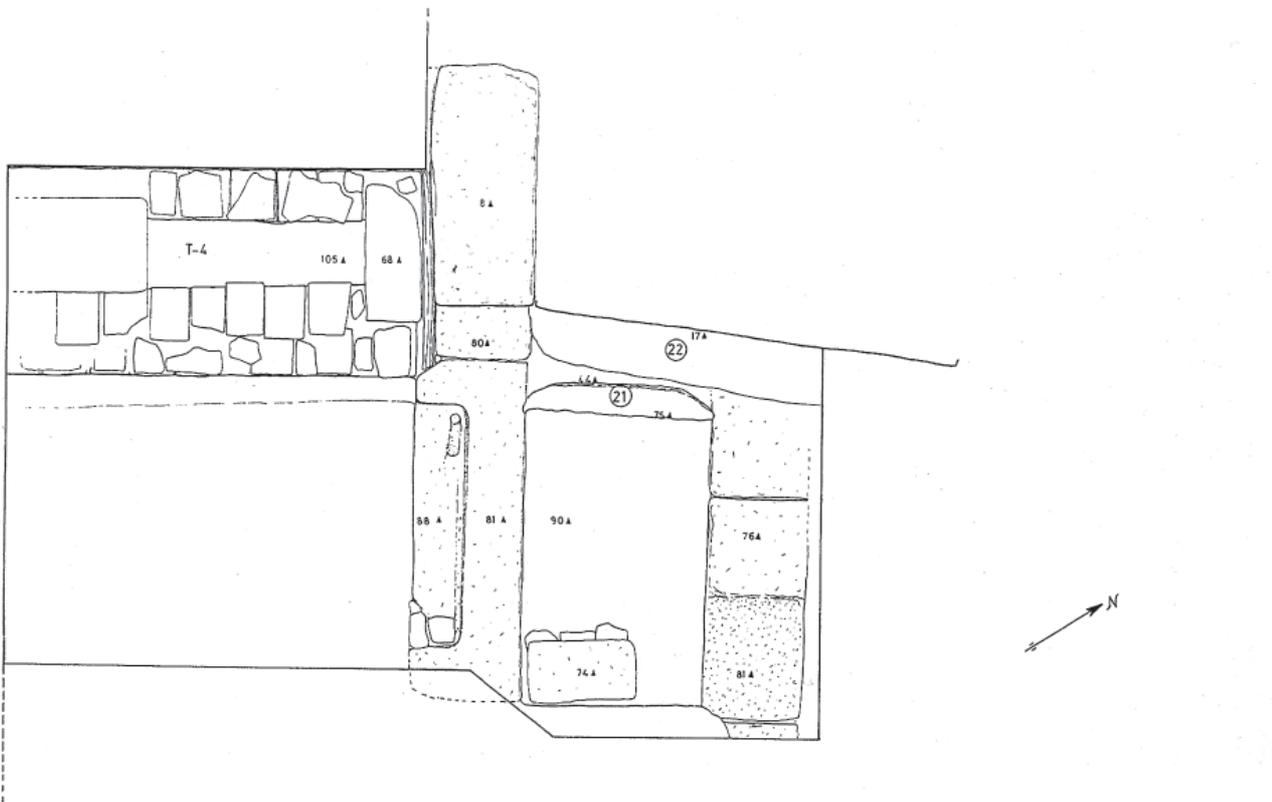
FIG. 8. Baptisterio

DESCRIPCIÓN: Restos del pavimento de una posible piscina documentados en el sector norte del corte, tras la estela. Fabricado en *opus signinum*, muestra el correspondiente bocel que limita la superficie de la piscina hacia el perfil este.
