ANUARIO ARQUEOLÓGICO DE ANDALUCÍA 1998
ACTIVIDADES DE URGENCIA
INFORMES Y MEMORIAS
Volumen 2

EXCAVACIÓN ARQUEOLÓGICA DE URGENCIA EN EL RECINTO AMURALLADO DE ESTEPA (SEVILLA).

PILAR CÁCERES MISA
EUSEBIO MORENO ALONSO

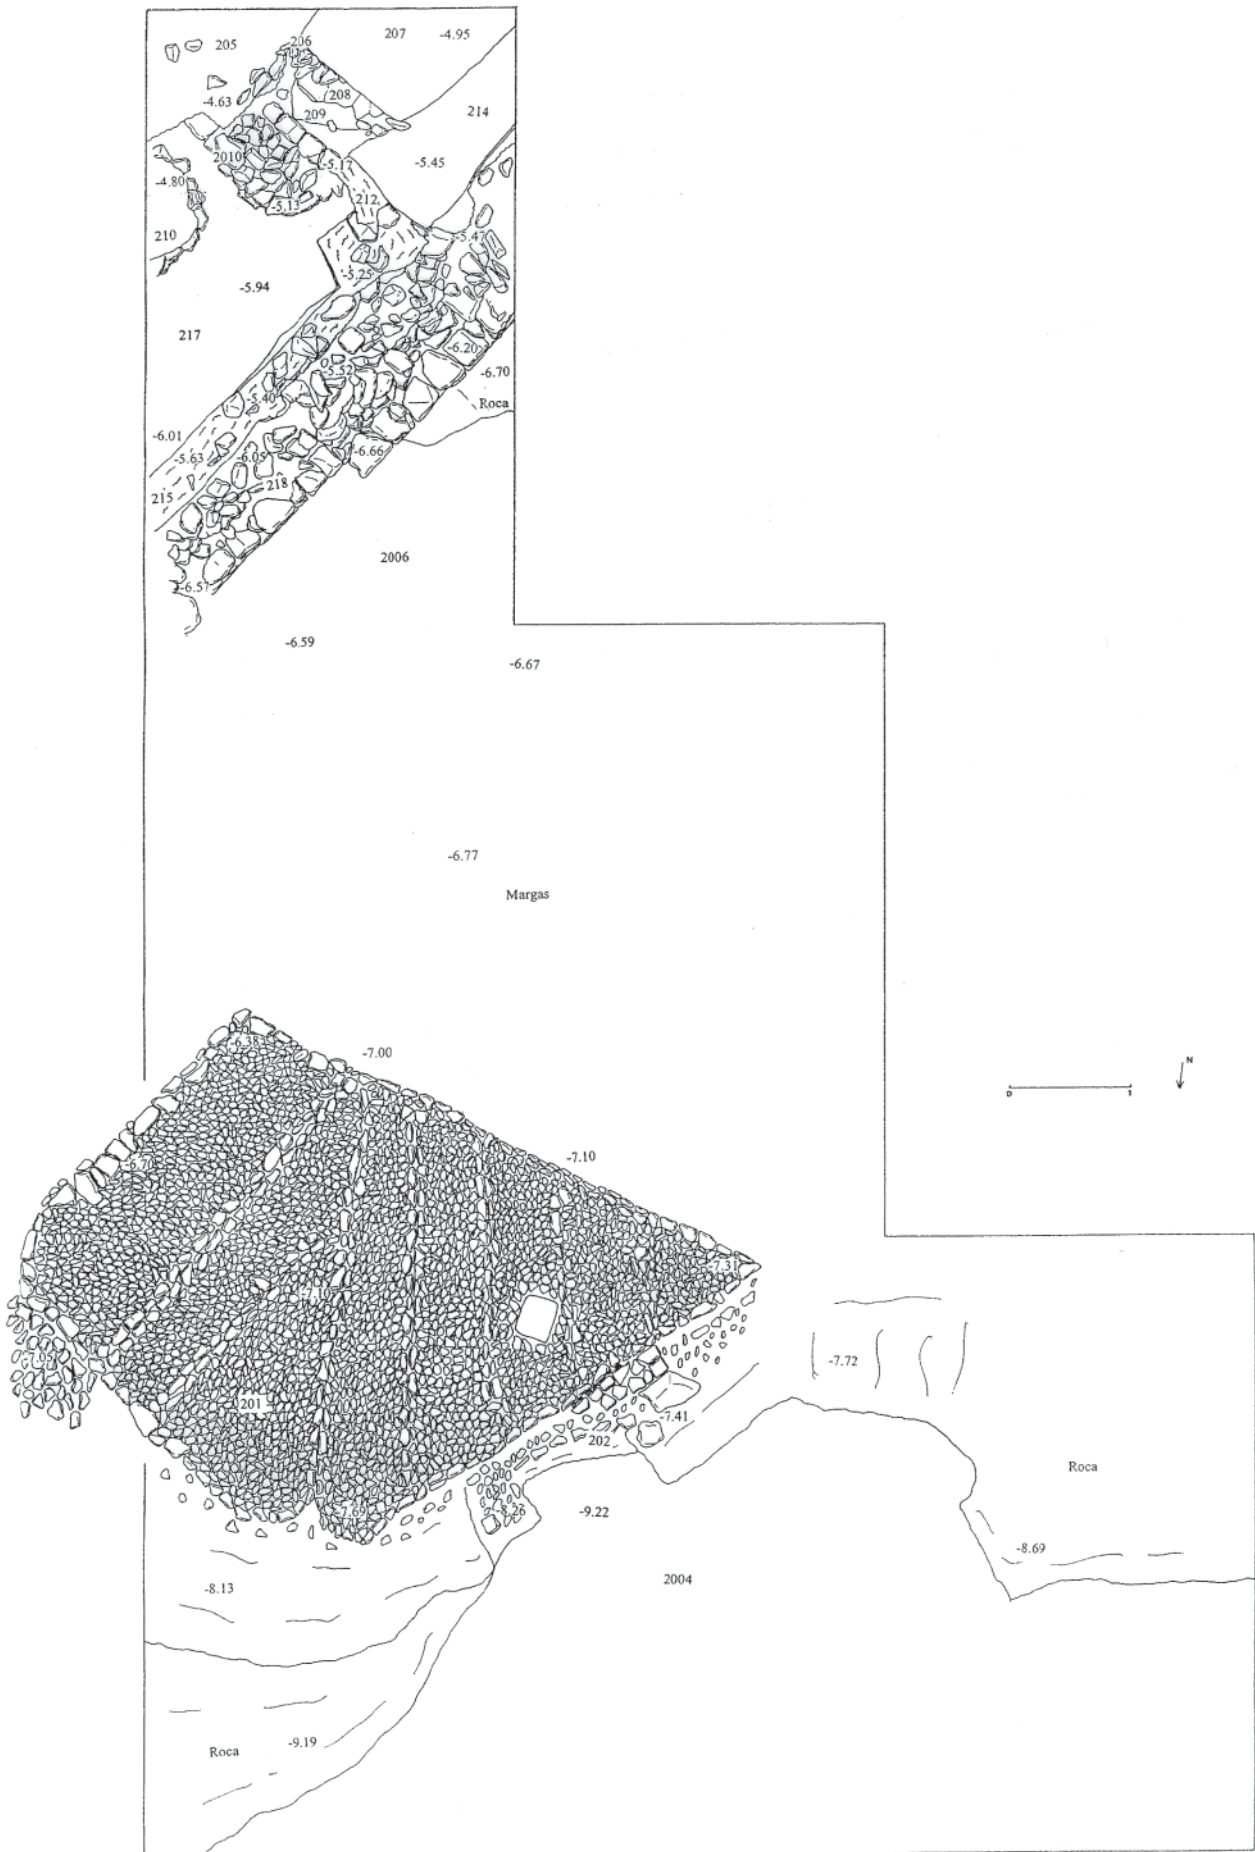
FIG. 2. Corte 1. Planta estructural final.

En la primera de las zonas descritas planteamos el **corte 1**, en el punto de inflexión detectado en el escalonamiento del terreno y abarcando ciertos restos constructivos registrados en la prospección superficial -empedrado, muro de contención...-. Las medidas iniciales de este corte eran 9 x 5 metros, aunque posteriormente, dados los primeros resultados, ampliamos en dirección sur hasta alcanzar un máximo de 15 metros por el perfil oeste, ascendiendo por la ladera del cerro y cubriendo convenientemente el sintomático desnivel de cotas existente -6'40 metros- (*Fig. 2*).

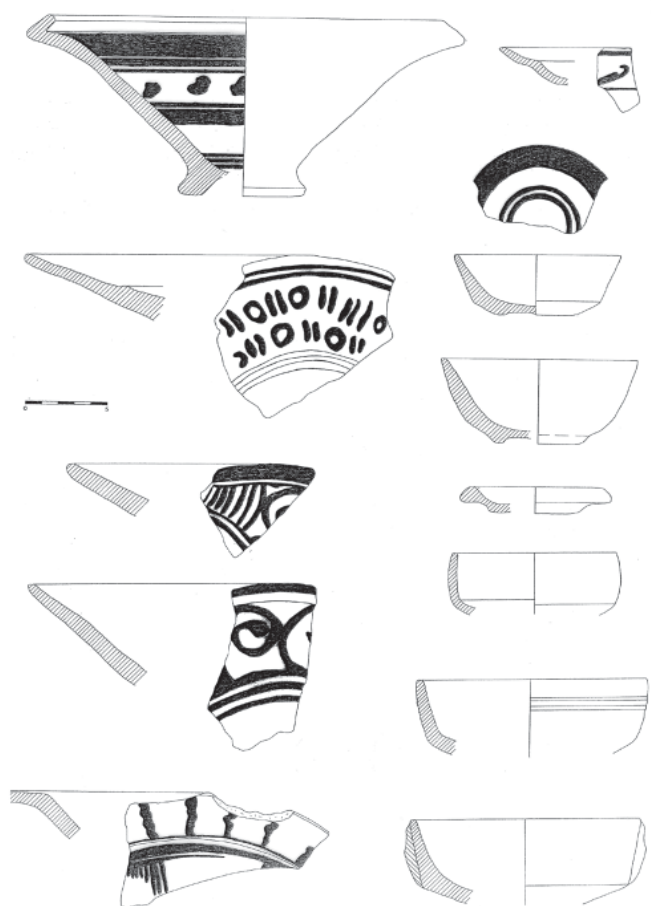
FIG. 6. Cerámica moderna (fines s. XV-XVII) del corte 1.

El análisis de los materiales arqueológicos presenta un conjunto cerámico de morfología y cronología variada (*Fig. 6, 7 y 8*).

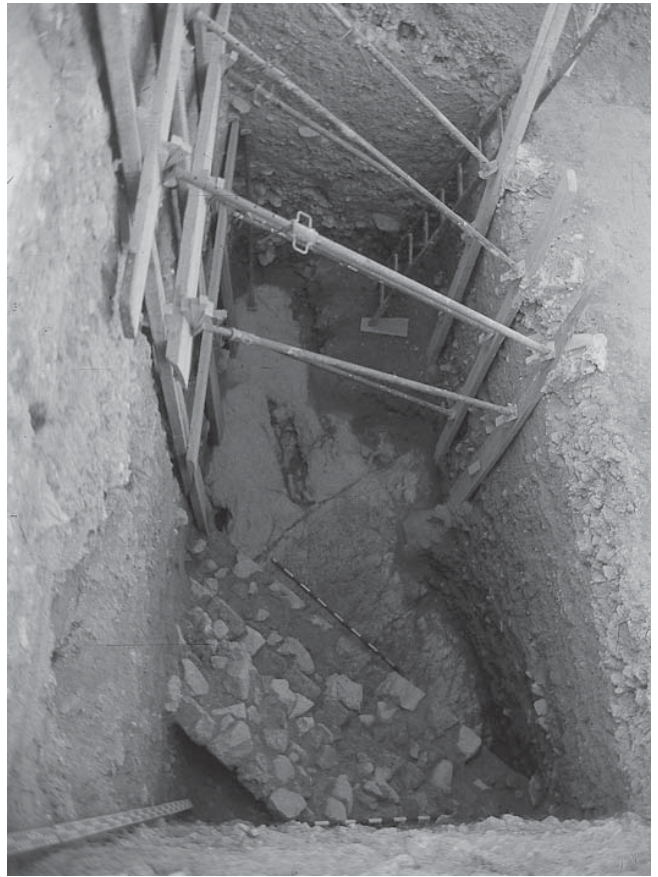
LÁM. I. Vista general del corte 3. Muralla medieval y sistemas de protección en la excavación.

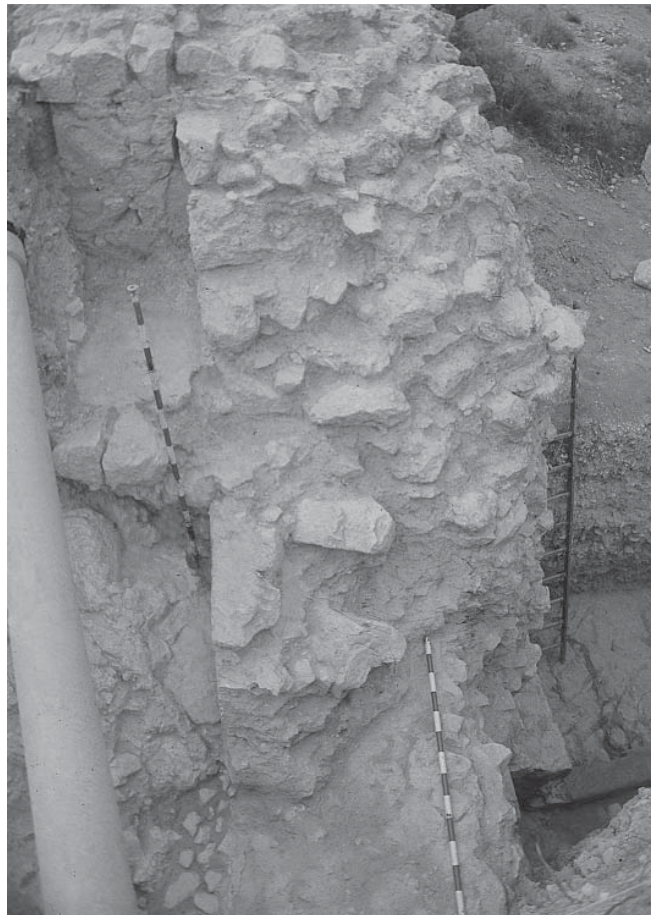
LÁM. II. Vista parcial del corte 2 desde el perfil E. Muralla y alzado lateral de la torre.

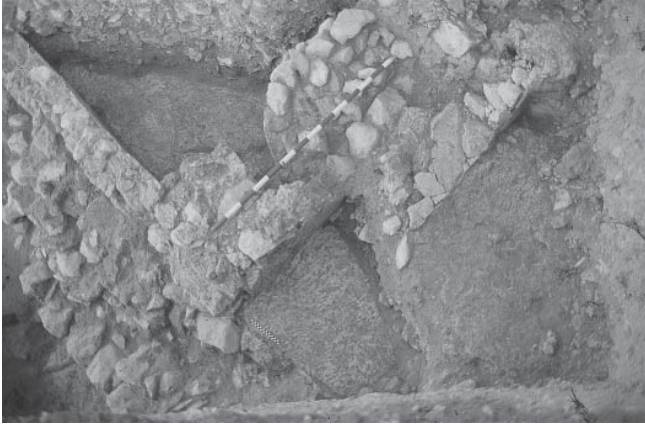
LÁM. III. Detalle de las diferentes habitaciones de la vivienda de época moderna adosada a la muralla medieval, en el corte 1.

Así es, en el *corte 1 (Lám. III)* hemos registrado restos constructivos de una casa que aprovecha la cara interna de la muralla como

muro medianero, observándose con claridad la diferencia de fábrica entre la pared de la casa y el muro de la cerca defensiva, así como el modo de adosamiento de aquélla sobre ésta. Por otra parte, a pesar del reducido espacio localizado en el corte, se evidencian reformas continuadas en la vivienda que están en relación con una prolongada ocupación y con la calidad de los materiales constructivos empleados (piedra caliza, mortero de yeso y cal para el pavimento y enfoscado de paredes...). De manera que podemos distinguir la existencia de cuatro habitaciones interrelacionadas cronológica y estratigráficamente del siguiente modo: en un primer momento constructivo de la casa se sitúan las *Habitaciones 1* (ue.215, 216 y 217) y *2* (ue.212, 213 y 214), directamente adosadas a la cara interna de la muralla (interfase 2013); posteriormente se produce la primera remodelación, ambas habitaciones se abandonan y tras un grueso paquete de relleno intencionado (ue.2012) se construye la *Habitación 3*, dividida en tres subfases identificadas básicamente con tres pavimentos superpuestos: *3-A* (ue.205, 208 y 208), *3-B* (ue.209 y 209) y *3-C* (ue.2010, 211, 210, 2011 y 2012); finalmente, se encuentra la *Habitación 4* (ue.2007, 207 y 206) como último elemento conservado de la casa. La cerámica registrada en el relleno ue.2012 fecha todo el conjunto de la vivienda en la segunda mitad del siglo XV-XVI, si bien el momento de abandono se sitúa en el XVI-XVII, según el material de las unidades relacionadas con la primera fase del proceso de deposición (ue.2005 y 2006).

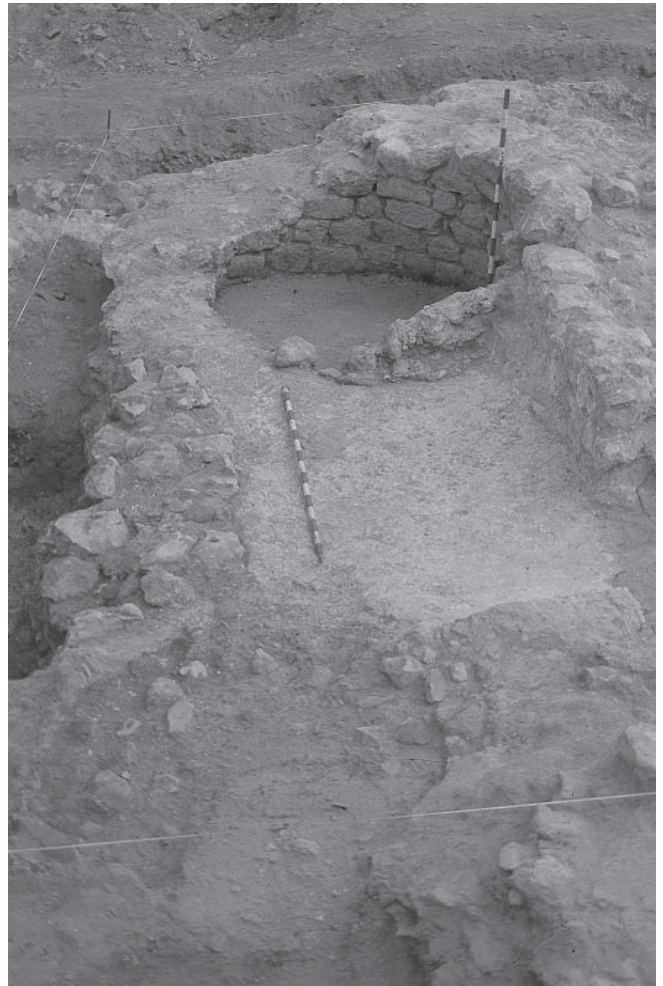
LÁM. IV. Vista general de la cisterna documentada en el antiguo cementerio.

El primero de ellos, el **corte 1**, tenía unas medidas de 7 x 5 metros, y debido a la acción de las máquinas excavadoras, que ya habían rebajado más de 1'50 metros desde la superficie, sólo fue necesario una limpieza superficial para registrar una estructura de planta circular y sección acampanada, construida con sillarejos de arenisca careados y bien aparejados, tiene un diámetro superior de 1'70 metros y se halla completamente colmatado. A esta estructura se adosa perpendicularmente, con una dirección este-oeste, una pequeña habitación de planta rectangular de 2'60 metros de longitud y 1'40 metros de anchura, el pavimento es liso de lechadas de yeso, sólo conserva restos de alzados en la pared sur, también contruidos con bloques de arenisca y enfoscados con yeso. Por el contrario, en la pared norte la cimentación del muro consta de 3/4 hiladas de piedras calizas de tamaño medio trabadas con mortero de cal. Ambas estructuras se encuentran muy alteradas por los rellenos y las intrusiones de las fosas excavadas para el antiguo cementerio (*Lám IV*).

Este conjunto de estructura circular y rectangular parece responder arquitectónica y funcionalmente a un depósito de agua o cisterna. Esta primera interpretación se refuerza si revisamos la historiografía decimonónica estepaña (4): así es, Antonio Aguilar y Cano, en su obra *Memorial Ostipense*, describe y localiza una cisterna conocida como «*pozo airón*», que con toda seguridad podría corresponder con la registrada en esta actuación. Teniendo en cuenta esta noticia de Aguilar y Cano y la fábrica empleada en su construcción, ya que la escasa cerámica recogida no aporta
