# INTERVENCIÓN ARQUEOLÓGICA EN EL ANFITEATRO DE ITALICA. CAMPAÑA DE 1998.

ENRIQUE LARREY HOYUELOS.  
FRANCISCO J. RAMÓN GIRÓN.  
JAVIER VERDUGO SANTOS.

**Resumen:** Este informe da a conocer los resultados obtenidos en la intervención arqueológica realizada en 1998 con motivo de obras de emergencia en la **Porta Libitinensis** del Anfiteatro de Itálica. El estudio de los sedimentos y el hallazgo de varios fragmentos de piedra de Tarifa han permitido el planteamiento de una hipótesis acerca del abandono del edificio y sobre la configuración formal y material del **podium** y de las gradas del Anfiteatro.

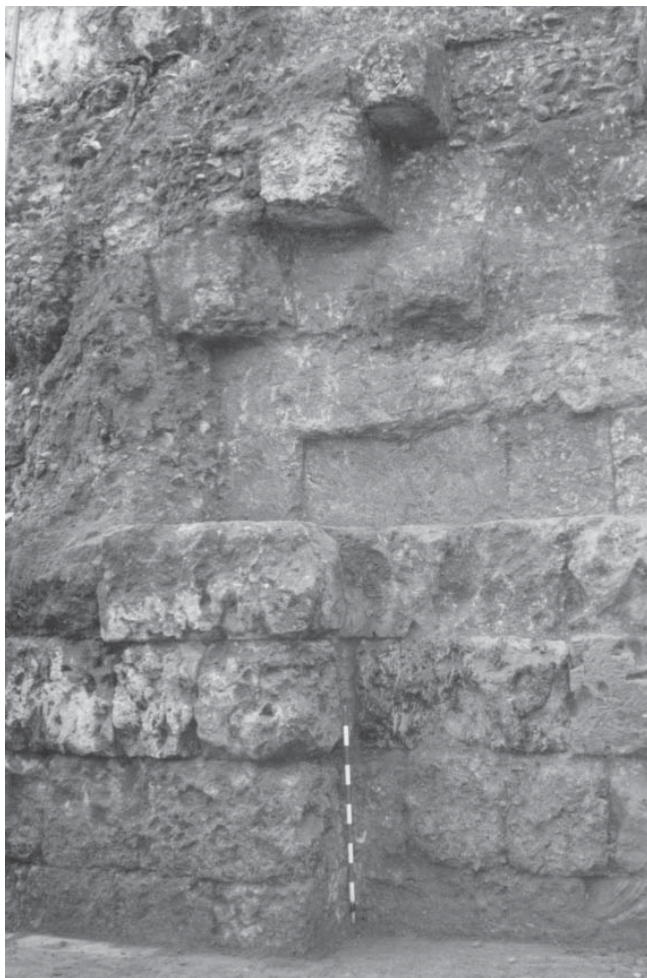
*LÁM. I.* Detalle del MT2 de la estancia 2 en el que se aprecia el expolio de los sillares de opus quadratum.

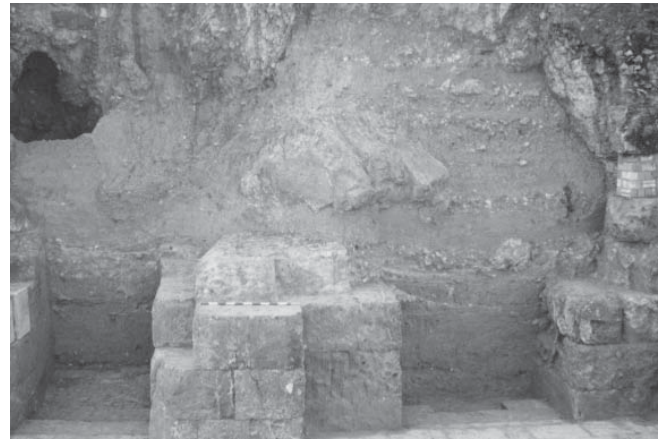
*LÁM. II.* Detalle del MT2 de las estancias 3 y 4 en el que se aprecia la colmatación por sedimentación de las galerías de conexión entre estancias.

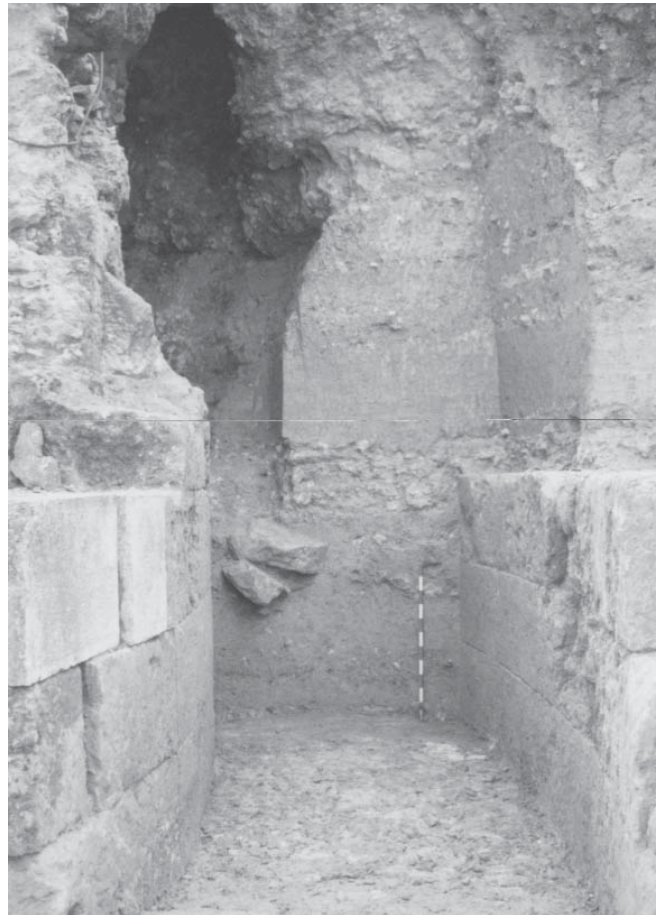
*LÁM. III.* Detalle de la Estancia 7 en el que se observa el corte estratigráfico con los niveles de expolio y ortostatos incrustados procedentes del pavimento de las gradas.

El hallazgo de varias piezas de la llamada piedra de Tarifa, entre los estratos de sedimentación de la **Porta Libitinense** (láminas III

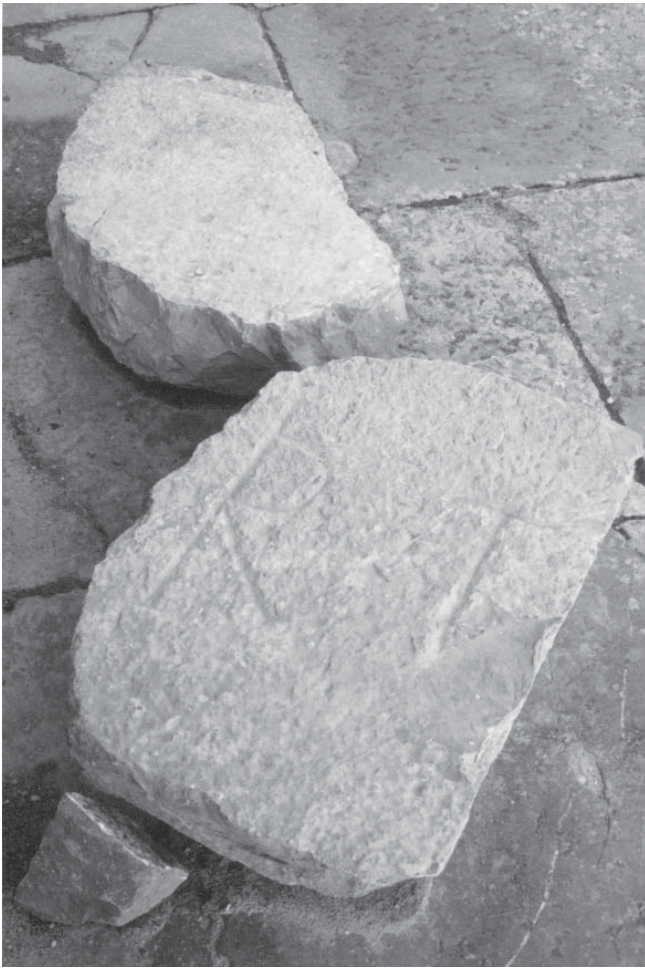
LÁM. IV. Piezas halladas en la UE 36 del Sector Sur de la Estancia 7, correspondientes al recubrimiento de las gradas del Anfiteatro, en las que se aprecian epígrafes.

En la estancia nº 7, sobre los limos de la fase anterior se encontraron tres grandes piezas de piedra de Tarifa, una de ellas epigrafiada, cuyo denominador común es que presentan una hendidura de apenas un centímetro de profundidad. En nuestra opinión se trata de piezas procedentes del graderío que estaban siendo manipula-

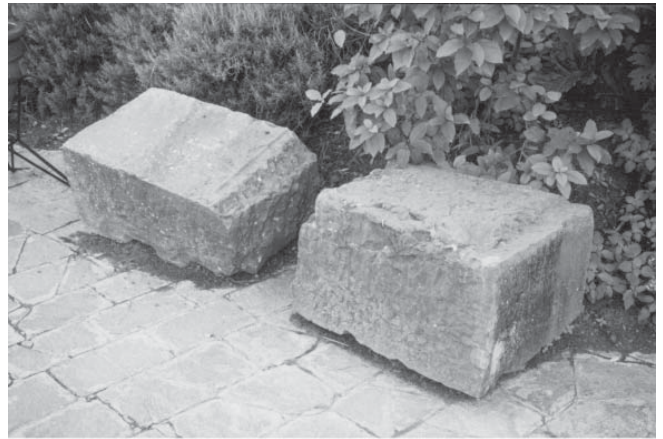
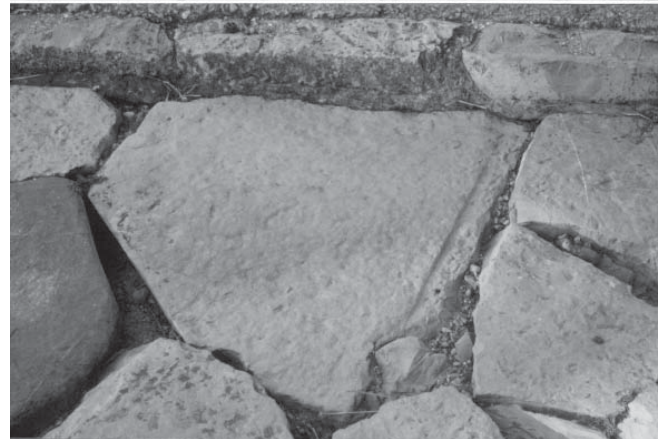
LÁM. V. Piezas procedentes del recubrimiento del graderío del Anfiteatro, dispuestas por el Conjunto (arriba) o reutilizadas en pavimentaciones nuevas de calzadas (abajo).

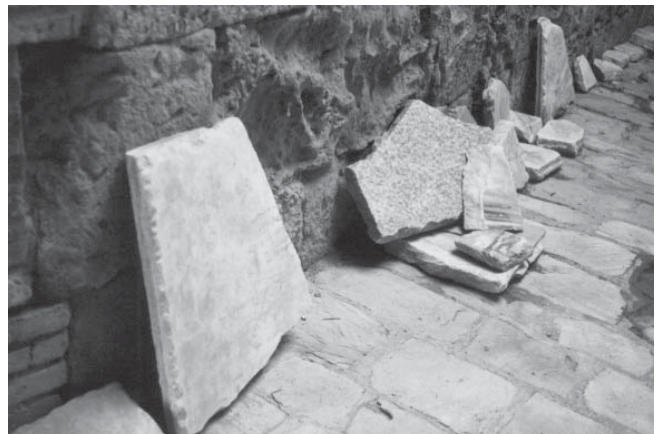
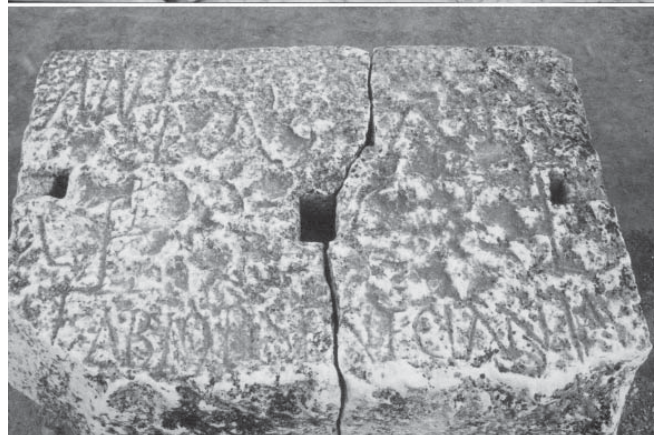
LÁM. VI. Fragmentos del recubrimiento del podium (arriba) y cornisa epigrafiada del mismo (abajo).
