**ANUARIO ARQUEOLÓGICO DE ANDALUCÍA 2000**  
*ACTIVIDADES DE URGENCIA*  
*INFORMES Y MEMORIAS*  
*Volumen 1*

# INTERVENCIÓN ARQUEOLÓGICA DE URGENCIA EN LA ERMITA DE SAN AMBROSIO, BARBATE (CÁDIZ)

PALOMA BUENO SERRANO

**Resumen:** A continuación se exponen los resultados del proyecto de investigación realizado en la ermita de San Ambrosio, Barbate (Cádiz), durante los años 1999-2000.

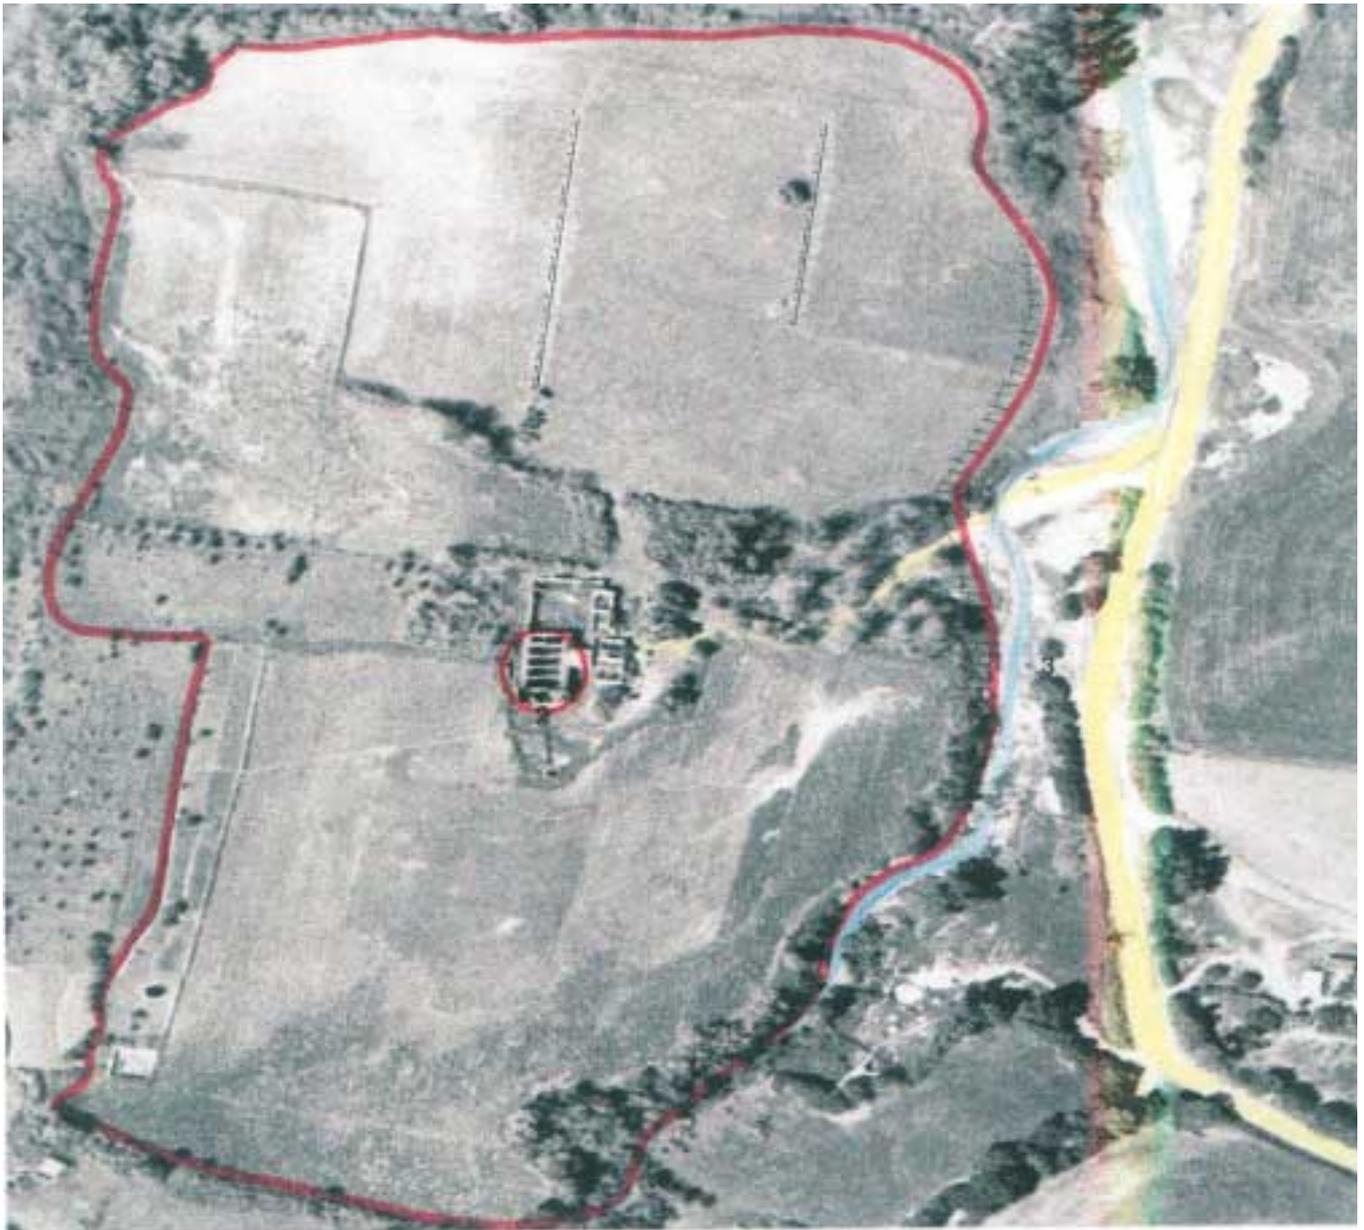
FIG. 1. Fotografía aérea del "Cortijo del Santo"

- Terrenos pertenecientes a la ermita de San Ambrosio
- 1.- Restos constructivos de la ermita de San Ambrosio
- 2.- Restos de época romana observables en superficie
- 3.- Restos arqueológicos de un horno romano
- Restos constructivos observados por Menéndez Pidal en 1957, que atribuyó a época romana.
- Arroyo de San Ambrosio
- Cañada de Zahora

tijo del Santo", topónimo que alude a una gran extensión de terreno que se extiende por una amplia planicie, donde se recuerda desde siempre, la existencia de una ermita en ruina y la imagen de un santo, San Ambrosio (fig.1).
