ANUARIO ARQUEOLÓGICO
DE ANDALUCÍA / 2000

**INFORME-MEMORIA DE LA I.A.U. EN EL
PASEO DE LA RIBERA (1999-2001).
II. SONDEOS ARQUEOLÓGICOS
EFECTUADOS EN EL PASEO DE LA
RIBERA CON MOTIVO DE LA
INSTALACIÓN DEL COLECTOR
MARGINAL DEL RÍO (PLAN URBAN-
RIBERA).**

Resumen: Los trabajos arqueológicos realizados entre 1999 y 2001 en el Paseo de la Ribera, en el contacto de la ciudad histórica con el río, han aportado importantes datos para la reconstrucción de la secuencia histórica de este importante sector urbano, y fundamentalmente para la traza de las primitivas fortificaciones.

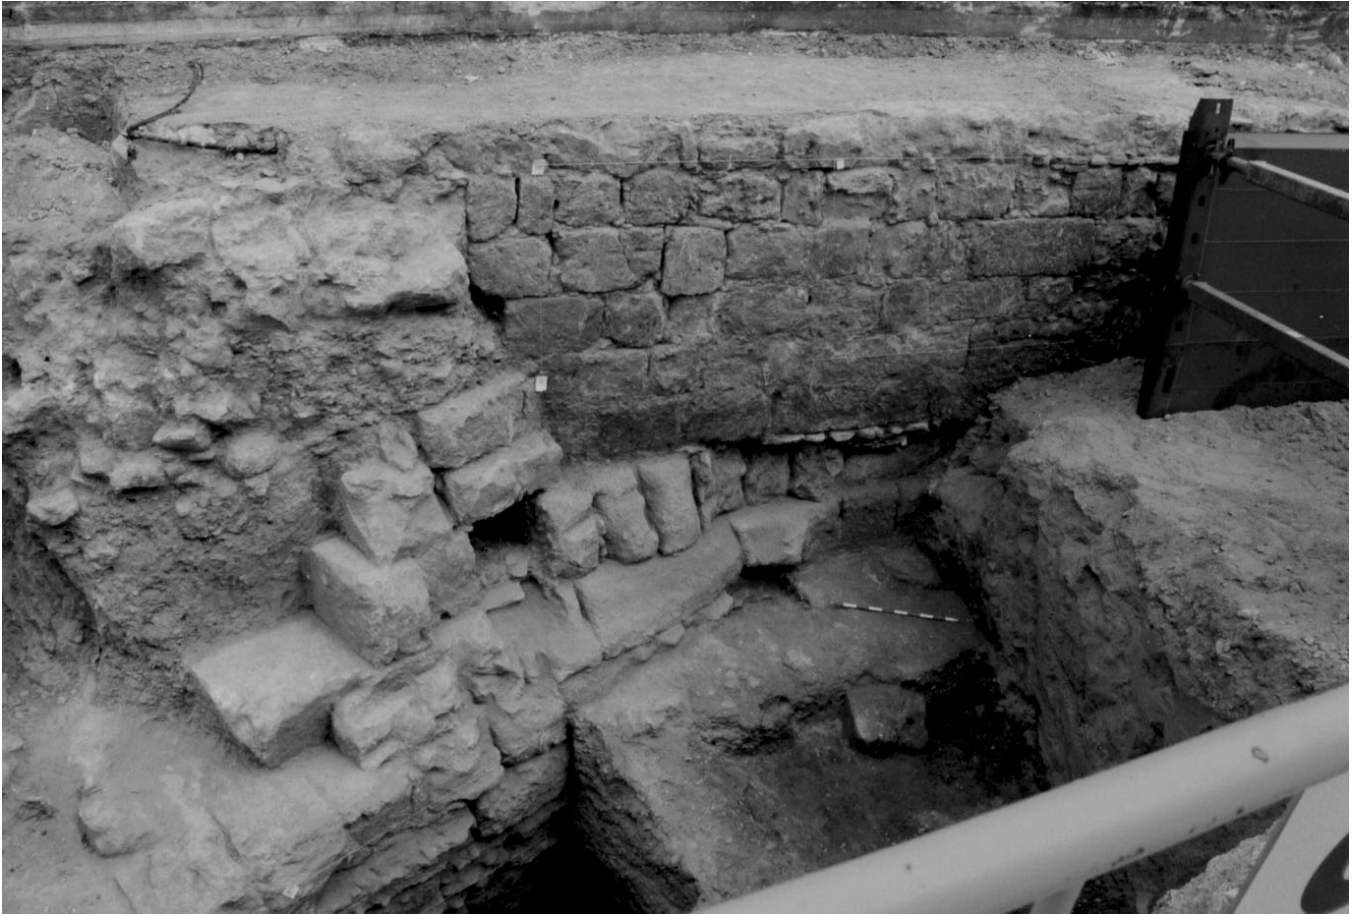
LÁM. I. Vista general del corte nº 1. Estructuras UUEE 8 y 9 y sondeo nº 1.

El sondeo 1 tenía unas dimensiones de 2,5 x 1,5 m. Se situó en las proximidades de la conexión entre el primer rebanco de cimentación de la muralla y el paramento de sillares detectado en la mitad oriental de la Cata 2. La superficie del mismo se encontraba a unos 85,45 m.s.n.m. Durante la excavación de este sondeo tuvimos la oportunidad de poder documentar la existencia de un torreón de planta aproximadamente circular que se anexionaba a la muralla y cuya cronología no hemos podido ajustar con exactitud ya que su

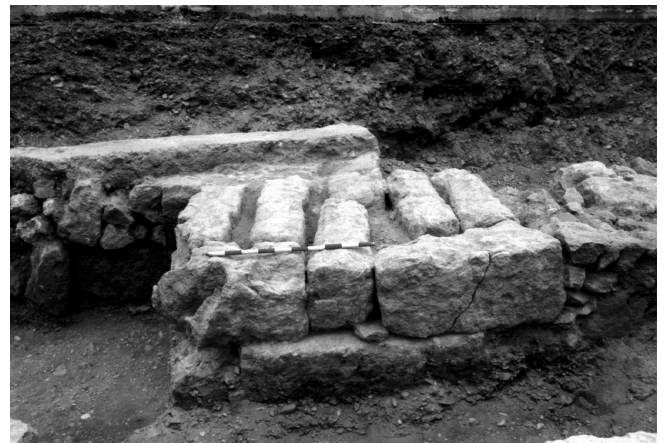
LÁM. II. Detalle de la cara sur del muro UE 6 en donde se aprecia las dos hiladas de sillares y las gravas geológicas sobre las que se asientan. Al fondo restos de un posible pavimento UE 15.

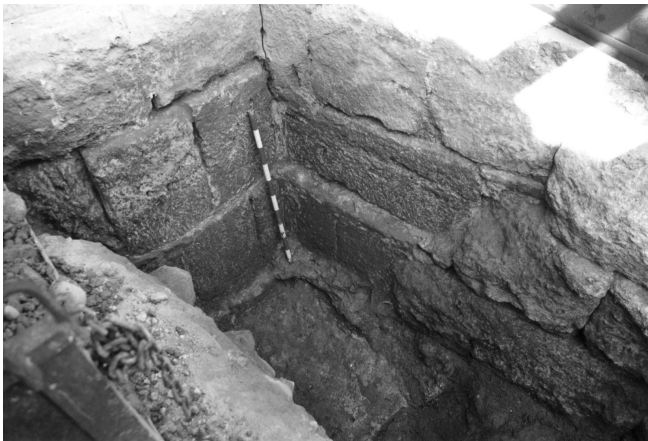
LÁM. III. Parcial del torreón y de la muralla encontrados en el sondeo 1 del corte 1.

proximidad al perfil Sur del espacio sondeado por seguridad una intervención más exhaustiva. No obstante esta circunstancia, pudimos apreciar que estaba construido con sillares de calcarenita trabados con mortero de cal y arena y presentaba una importante interfaz de arrasamiento.

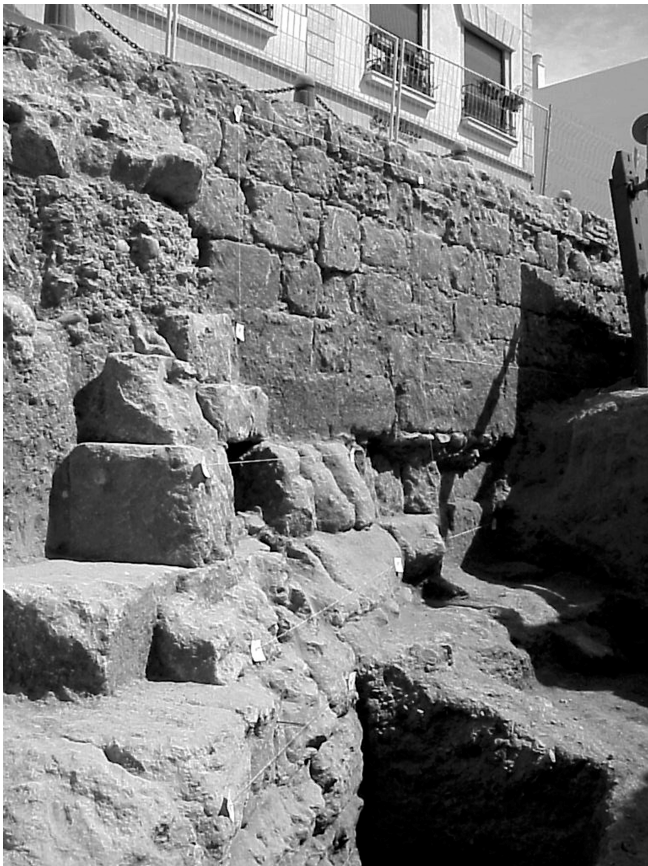
LÁM. IV. Detalle de la superposición de estructuras UUEE 8 y 9 del corte nº 1.

U.E. 8. Estructura. Muro realizado con sillares de calcarenita de tamaño medio dispuestos a soga y tizón -sin ningún tipo de orden en la alternancia-, trabados con mortero de cal y calzados por ripios y cantos. En cimentación presenta dos zapatas y un rebanco. Algunas zonas de este muro, más concretamente la parte superior de la cara sur, presentan un careado añadido realizado a base de ladrillos trabados con mortero de cal cuya funcionalidad podría ser la de reforzar la estructura. Dicha U.E. se entrega a la U.E. 9.

U.E. 9. Estructura de sillares de calcarenita correspondiente a parte del lienzo Sur de la antigua muralla de la ciudad y a dos rebancos de cimentación de la misma.

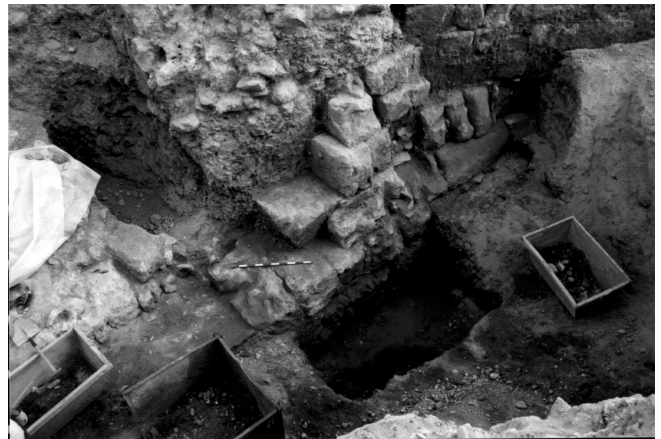
LÁM. V. Vista de parte del alzado y de la cimentación de la estructura UE 9 y del sondeo nº 1 del corte 1.

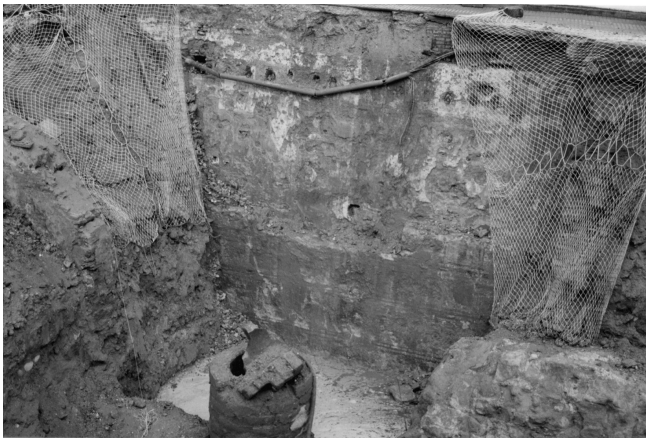
LÁM. VI. Muralla del Adarve del Río junto a la Puerta del Puente donde se conserva un alzado de 5 metros.

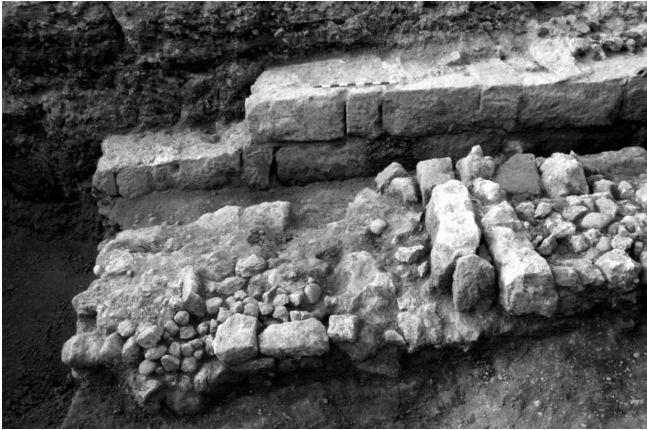
LÁM. VII. Vista desde el Sur de las UU.EE. 6, 11, 15 del corte 2.

U.E. 6.- Estructura. Muro situado en la zona más septentrional del corte formado por sillares y casetones de mampostería. Cubre a U.E. 7.

U.E. 11.- Estructura. Muro situado al Sur del corte cuya cara más meridional queda oculta, parcialmente, en el perfil Sur del corte formado por sillares. Relleno a la zanja de cimentación U.E. 9.

U.E. 15.- Estructura. Restos de lo que parece ser un pavimento realizado con mortero de cal. Se sitúa al Norte del muro U.E. 6

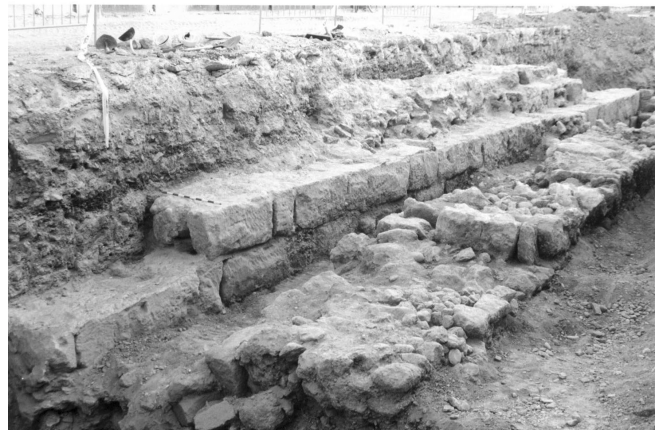
LÁM. VIII. Extremo oriental de las UU.EE. 6 y 11, donde ambas estructuras se pierden. Límite Este del Corte 2.

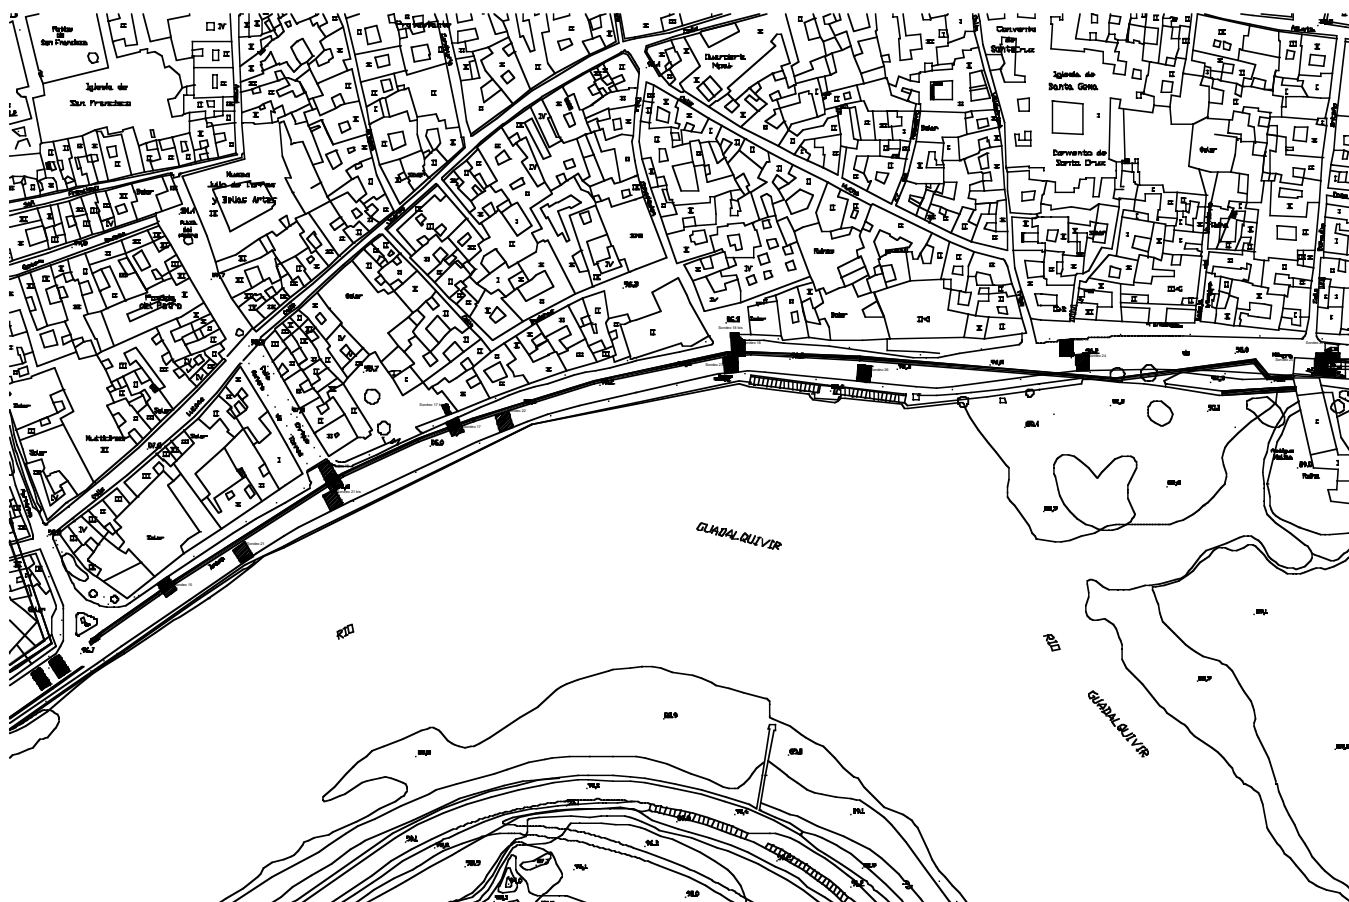
FIG. 4. Localización de Cortes y Catas en la Segunda Fase del Seguimiento (tramo Cruz del Rastro/Puerta de Martos).

En esta segunda fase, el área sondeada abarcaba el tramo comprendido entre la Cruz del Rastro y el Molino de Martos. En este tramo se llevaron a cabo un total de quince sondeos, algunos de los cuales, ofrecieron resultados negativos, desde el punto de vista arqueológico. Estas catas negativas estaban situadas, la mayor parte de las veces, en el lado por el que transcurrían los dos carriles más meridionales del Paseo.
