III ACTIVIDADES DE URGENCIA

ANUARIO ARQUEOLÓGICO
DE ANDALUCÍA / 2000

INFORME-MEMORIA DE LA INTERVENCIÓN ARQUEOLÓGICA DE URGENCIA EN EL APARCAMIENTO BAJO EL VIAL NORTE DEL PLAN PARCIAL RENFE (SEGUNDA FASE).

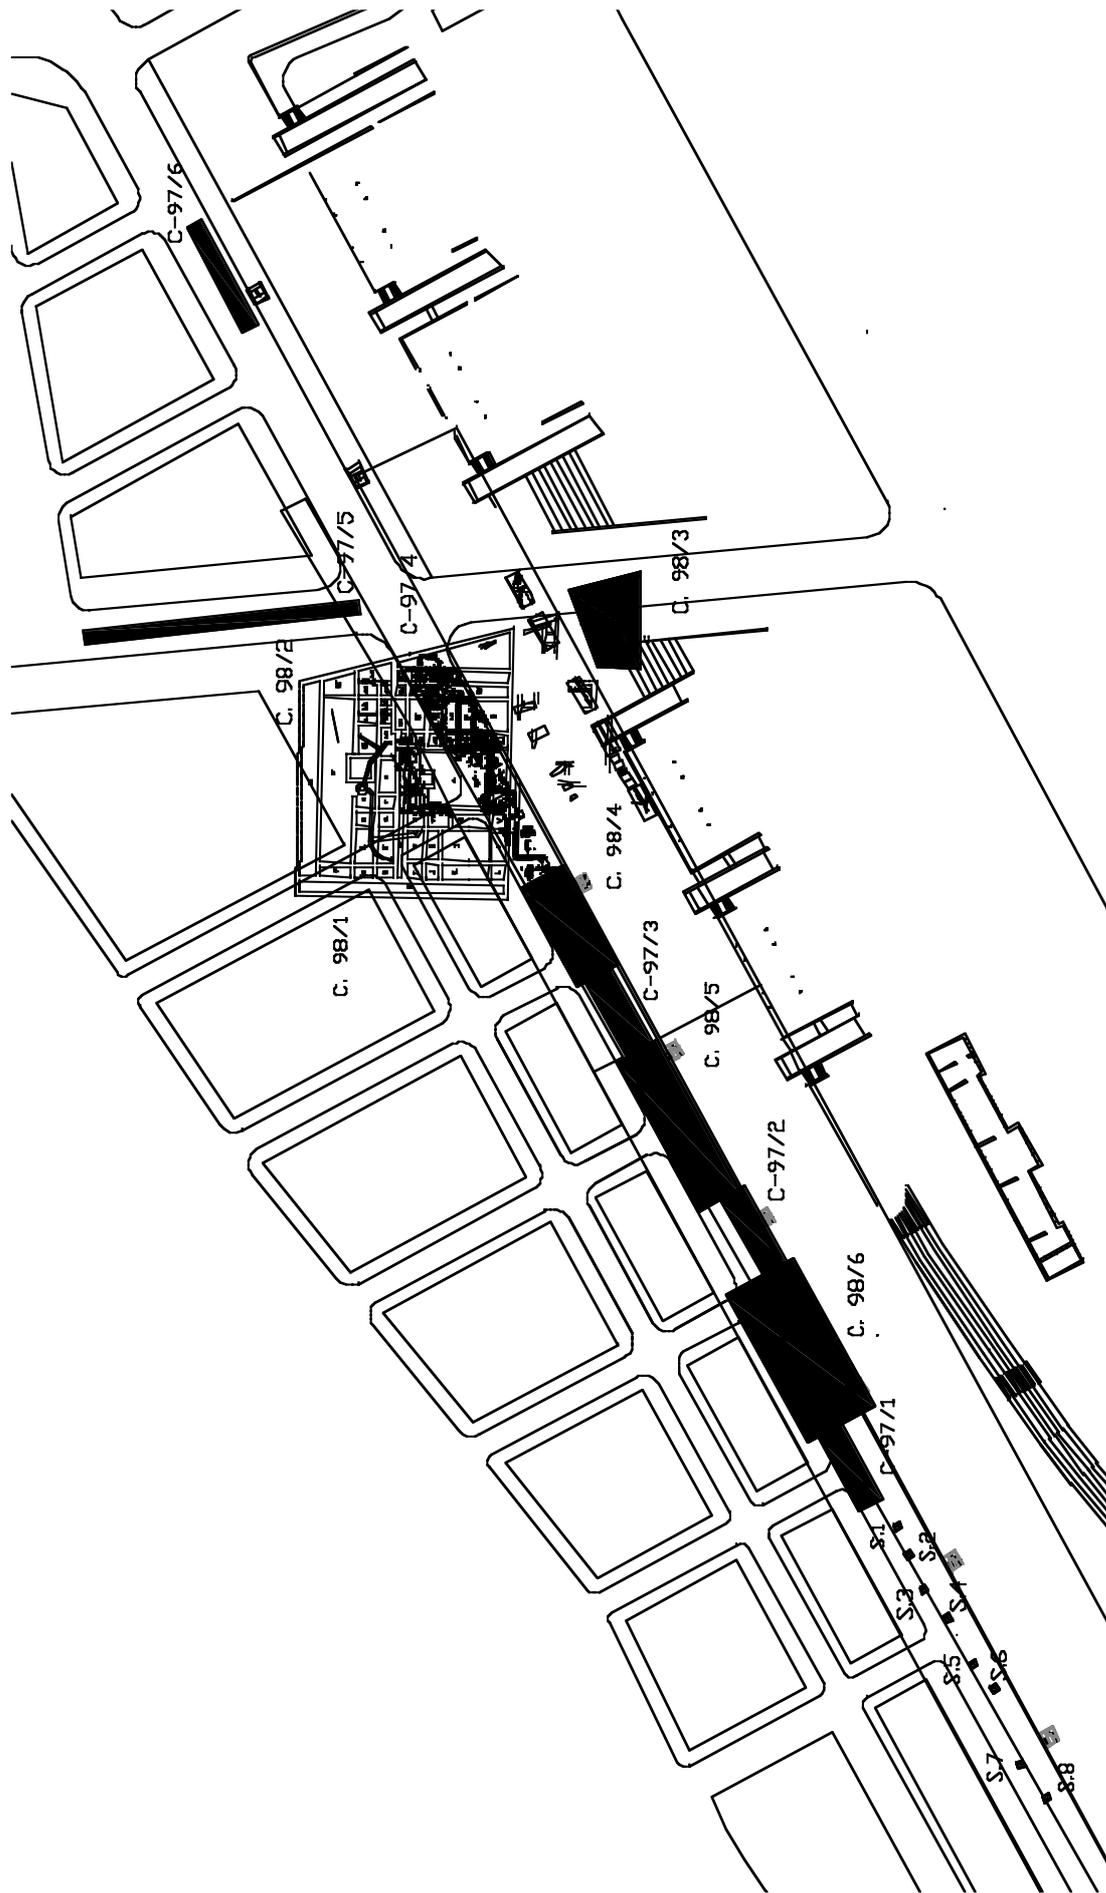
FIG. 1. Localización de los Cortes excavados.

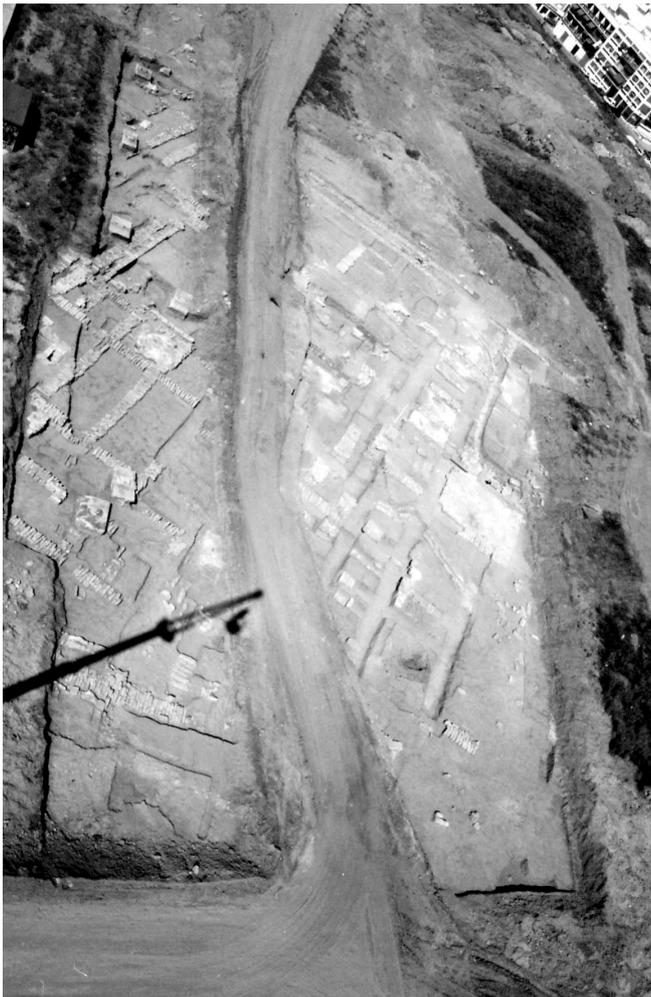
LÁM. I. Vista general del gran edificio califal.

Durante el proceso de excavación se exhumaron nuevas crujiás dispuestas al Norte, Este y Oeste del gran edificio califal así como una serie de habitaciones e infraestructuras hidráulicas de gran entidad constructiva, relacionadas, tanto con la parte residencial como de servicio del mismo. Estos nuevos espacios se situaban en una zona aterrizada, al Norte del área documentada en la anterior fase de excavación.

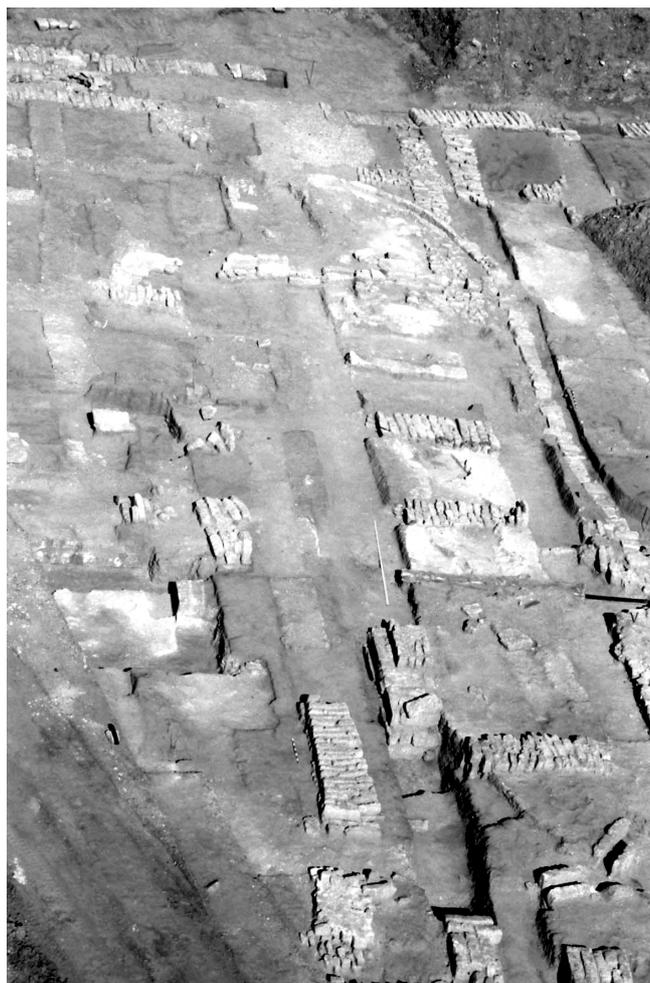
LÁM. II. Edificio califal. Detalle del sector central.

En el patio principal se situaba una alberca de aproximadamente 25 metros cuadrados. Esta estructura no sólo actuaba como contenedor de agua limpia sino que jugaba un papel estético en la organización arquitectónica del edificio. Aunque se encontró completamente arrasada suponemos que estaría totalmente revestida en su interior por algún tipo de material noble, probablemente mármol.

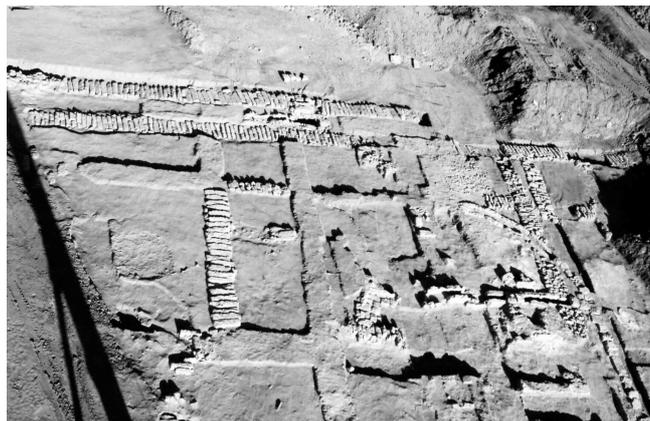
LÁM. III. Edificio califal. Detalle del ángulo noroeste.

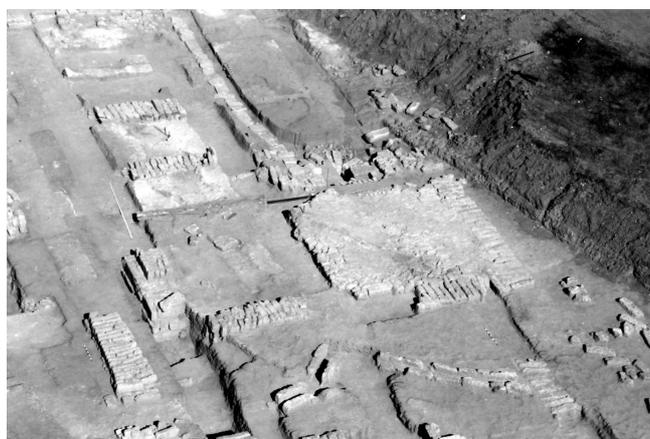
LÁM. IV. Edificio califal. Detalle de las estructuras hidráulicas del patio de servicio.

Bajo los muros de la almunia, en ocasiones con éstos adaptándose perfectamente a su trayectoria, se ha documentado una importante red de canalizaciones, asociadas a una compleja infraestructura hidráulica destinada a la recogida y almacenamiento de agua. El agua se almacenaría en un enorme pozo-aljibe y en una gran alberca de más de 50 m² de superficie. El pozo-aljibe, del que sabemos que profundiza más de 6,5 metros, conectaría, con toda seguridad, con el manto freático y estaba tapado por una cubierta realizada a base de grandes lajas de calcarenita. El encañado de este pozo estaba realizado con mampuesto de cuarcita, dispuesto en hiladas muy regulares, encontrándose totalmente recubierto de concrecciones de cal.

En el pozo desembocaban dos grandes canalizaciones. Una de ellas entraba por el Este, pasando bajo la alberca, mientras que la otra se introducía en el pozo por el lado Oeste. El ramal Este está dividido en dos ramales secundarios. El tramo NE-SW transportaría el agua desde una zona de la que no nos quedan evidencias arqueológicas. El tramo S-NW, recogería el agua del patio central a través de una estructura, situada en su esquina Noreste, construida especialmente para ello (1015). El tramo Oeste de las atarjeas está constituido por un ramal principal en el que desemboca uno secundario. Ambos ramales proceden de la zona Oeste de la almunia, uno de ellos del patio Oeste. Las dos canalizaciones, así como los ramales secundarios, estarían destinados a recoger el agua de lluvia de los tejados.

Para la construcción de estas atarjeas se han empleado lajas de calcarenita, dispuestas a soga, que se apoyan sobre sillares del mismo material que conforman el suelo de aquellas. Las juntas de todas las partes se trabaron con mortero de cal. Este material se utilizó de igual modo, para revestir interiormente los suelos de las canalizaciones, evitando de ese modo las filtraciones de agua.

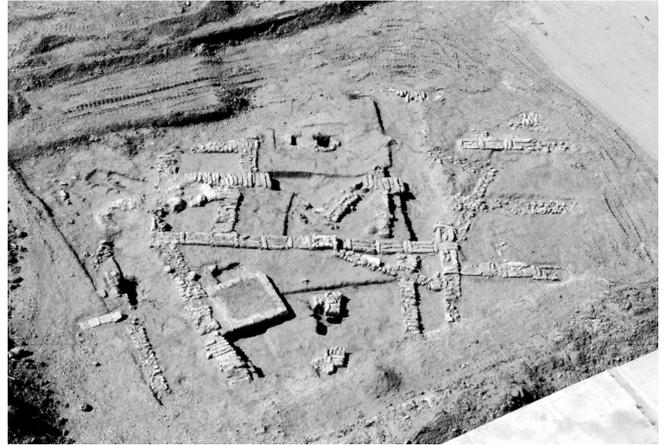
LÁM. V. Vista general de las estructuras del Corte 98/3.

Período III. A este período pertenecen una serie de estructuras, y los estratos asociados a las mismas. Los muros conservan sólo los cimientos; en ellos se utilizan tanto el sillarejo como los sillares en distintas disposiciones. En las estruc-

turas UU EE. 10, 11, 44 y 32 se disponen los sillares a soga y tizón, trabados con cantos ripios y algunos fragmentos de tejas; en las estructuras UU. EE. 24, 23 y 27 se disponen los sillares en tabla; los muros UU. EE. 22, 20, 21 utilizan en su aparejo pequeños sillares, fragmentos de sillares y ripios. El muro U. E. 26 sólo conserva la huella de picadura de sillar en la zanja de saqueo. Hemos podido delimitar los siguientes espacios funcionales:

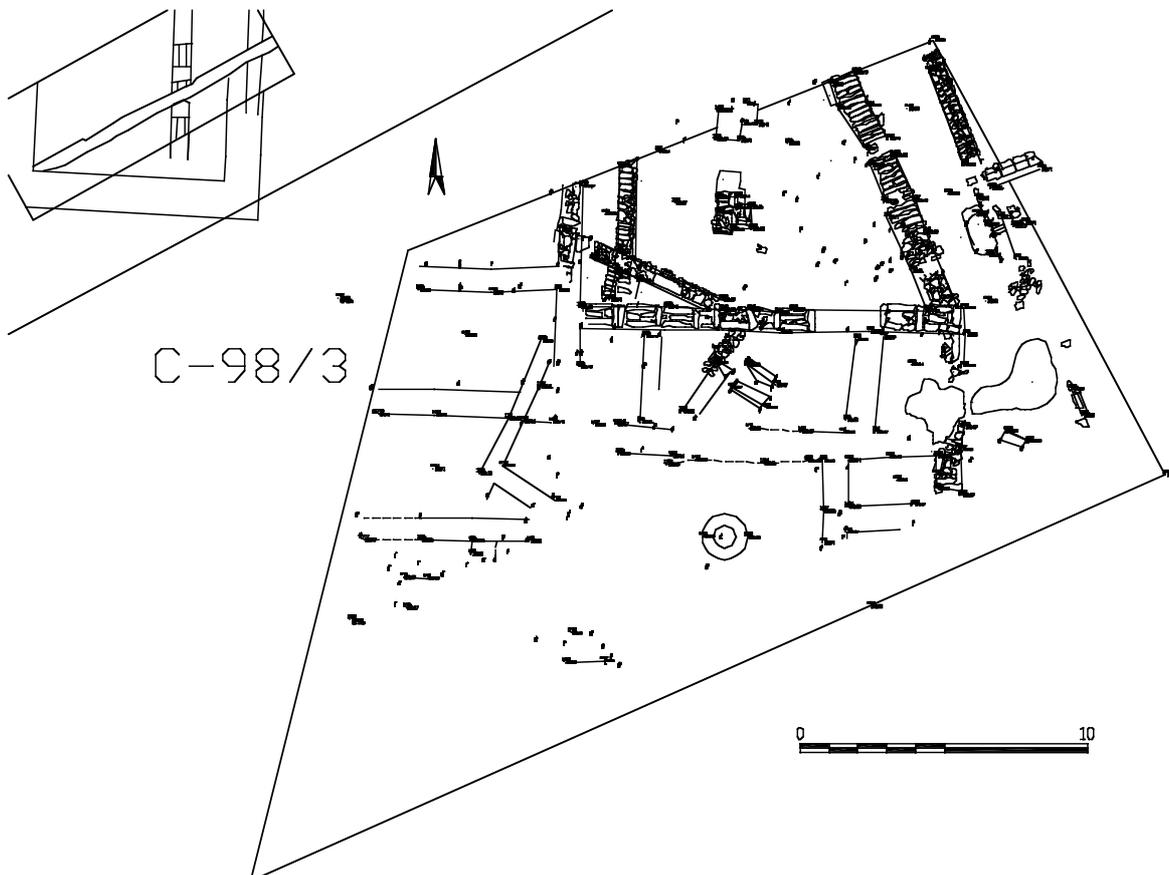
FIG. 2. Planta general del Corte 98/3.

Espacio f: Está delimitado por los muros U.E. 11, al Oeste, U.E. 10 al Sur, U. E. 27 al Este, y cortado por la zanja del soterramiento del ferrocarril al N, fuera del corte. El espacio delimitado por estos muros es un gran patio trapezoidal des-

cubierto, con dos estructuras UU. EE. 30 y 31 gemelas, formadas por dos hiladas en alzado de sillares cuadrangulares, que se disponen formando una especie de «L». En torno al patio se ordena una crujía al Sur.

Espacios a-b-d: Estos espacios forman la crujía al S del patio. La crujía está delimitada por los muros U. E. 10 al N, U. E. 23 al S, U. E. 11 al W y U. E. 25 al E, y subdividida por los muros UU.EE. 26 y 24 en tres estancias. La central -b- presenta unas dimensiones superiores, pudiendo interpretarse como sala, mientras que los espacios laterales conformarían sendas alcobas.

Espacio e-c: Al S de la anterior crujía se dispone un nuevo espacio abierto -e- limitado al N por U. E. 23 y al E por U.E. 22, al S queda cortado por la zanja de la infraestructura de uno de los andenes del antiguo trazado del ferrocarril. Este espacio se puede interpretar como un patio donde hallamos restos de horizonte de construcción, U. E. 19, y un pozo, U. E. 18, donde hemos hallado abundante sedimento húmico. Al E de este espacio se dispone otra estancia -c- delimitada por los muros 20, 21, 22, 23.

Espacio h: Delimitado por los muros UU.EE. 32 y 34 que lo cierra a N y a S, al E quizás estaría delimitado por la prolongación del muro 11, que aparece cortado por la zanja W. Las grandes dimensiones de este espacio nos lleva a interpretarlo posiblemente como un patio, que pertenecería a otro espacio doméstico (dividido a partir de U.E. 11).

Espacio g: Espacio abierto en dirección N-S, con un quiebro hacia el W en su segundo tramo. Está delimitado por los muros UU. EE. 27, 33, 25, 21 y 36. Está cortado por una fosa U.E. 35. Se encuentra alterado por U. E. 1 y estructuras relacionadas con el antiguo tendido ferroviario. Este espacio puede ser interpretado como una calle que delimita dos espacios domésticos diferentes al E y al W.

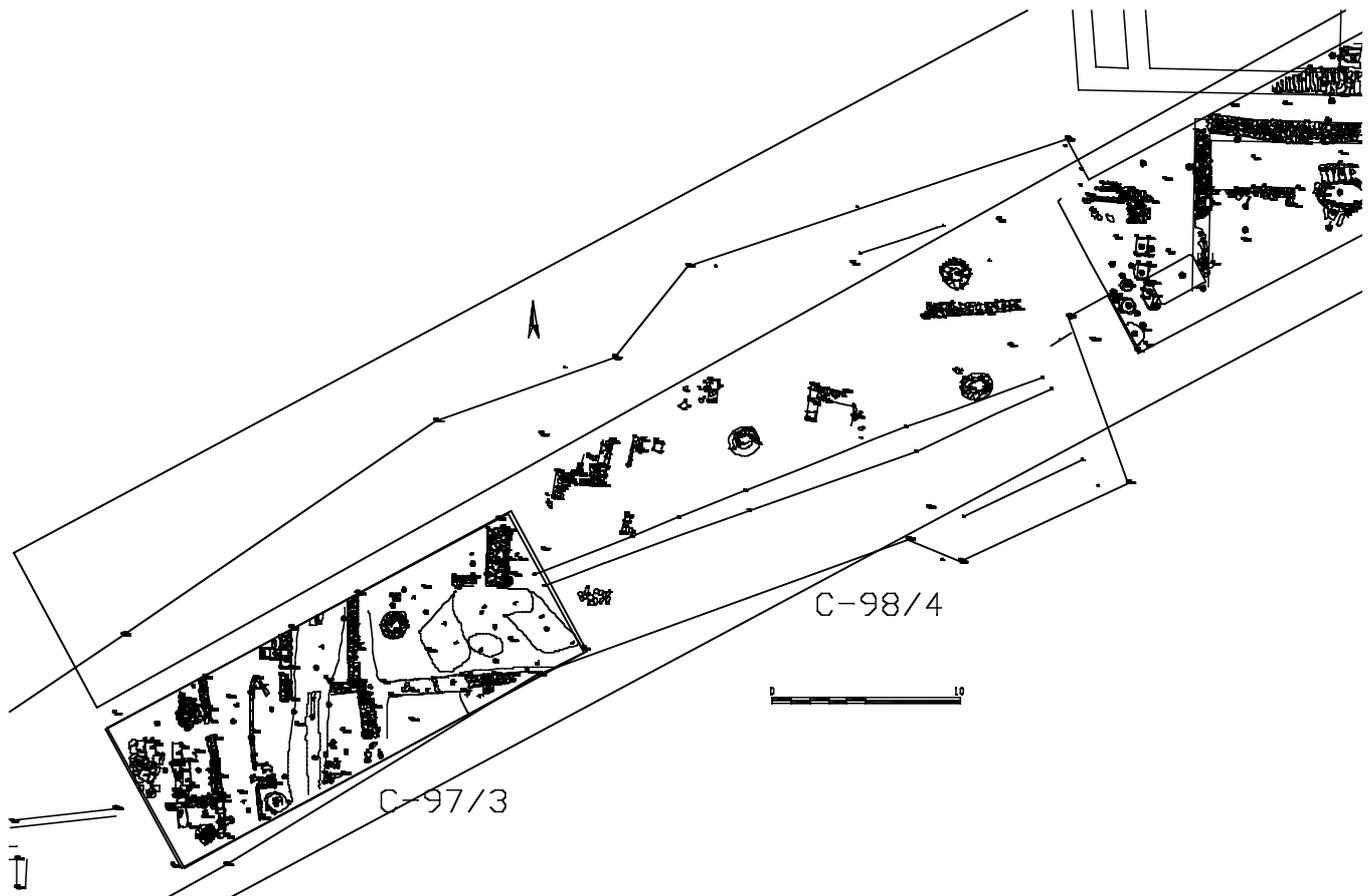
FIG. 3. Planta general del Corte 98/4.

Corte C98-4. Este Corte, ha dado resultados similares al anterior (C98-5), un estrato de arcilla anaranjada que ocupa la totalidad de su superficie, y una serie de cimentaciones de ripio y mampuesto con la misma orientación. Como en el caso anterior las estructuras están muy alteradas, y no tienen conexión física. Asociados a estas estructuras aparecen dos pozos ciegos y un pavimento de cal, estucado y pintado a la almagra (a una cota de 120.97 msnm.), conservado en una extensión de unos 40 cms. del que arrancan las paredes de una pileta (a una cota de 120.88 msnm.). Como en el caso anterior, en los límites Norte y Sur los estratos y estructuras están cortados por las zanjas del AVE y del colector.

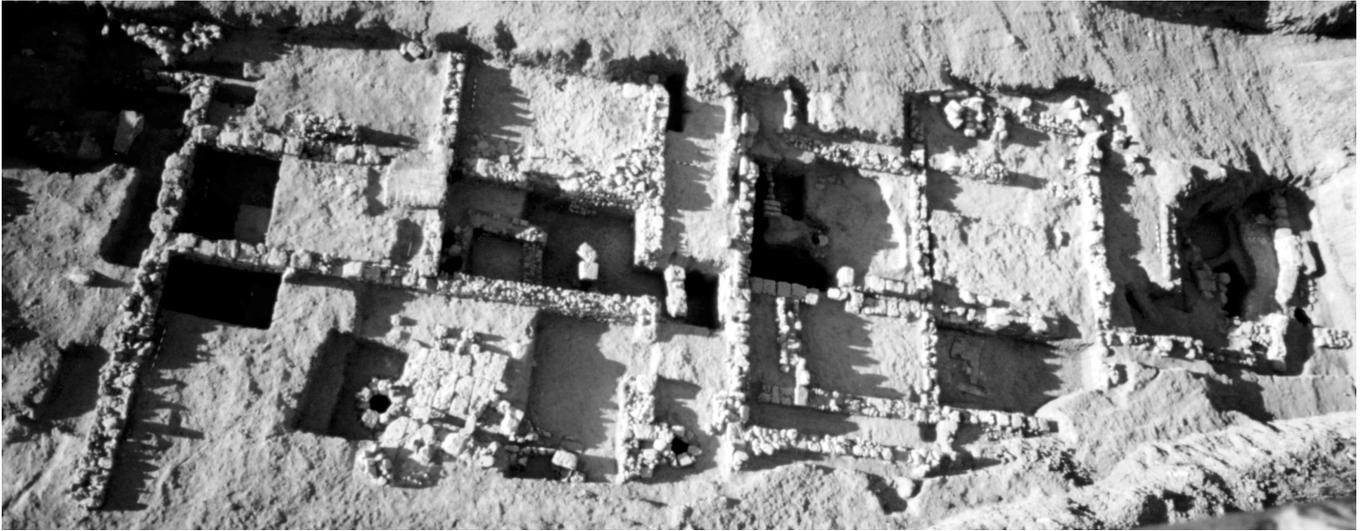
LÁM. VI. Detalle de las estructuras almohades del Corte 98/6.

Los muros, conservados en su cimentación, están realizados en la técnica del mampuesto, combinando sillares, fragmentos de sillares, ripios y cantos que se hallan entramados con argamasa, fragmentos de tejas y de ladrillo. En planta suele presentar una doble hilada de mayor tamaño trabada con ripios y cantos más pequeños. En cuanto al alzado, sólo hemos excavado en su totalidad parte de los muros UU.EE. 5, 6, 4, 3; en las zonas conservadas presentan una primera

Una crujía formada por el muro U. E. 5 que delimita al S dos estancias, a y b, constituidas por los muros 19, 5, 13, 21, la a, y los muros 5, 13, 3 y 4, la b. Estas estancias se hallan divididas por el muro 13. Al N del muro U. E. 5 se constituye un amplio espacio (e), delimitado por los muros 5, 6, 19. Posiblemente se trata de un espacio abierto, un gran patio. Se halla cortado al N por la zanja del colector.

Al Sur de las estancias a y b, se abren dos espacios, c y d, separados por el muro 14. El espacio c se halla delimitado por los muros 19, 21 y 14. El espacio d se halla delimitado por los muros 3, 14 y 4. Posiblemente fueran dos pequeños espacios abiertos, dos patios secundarios.

Al Este del muro U.E. 6 encontramos otro espacio (f), donde se ha localizado una superficie de picadura de sillar, junto a un pequeño resto de argamasa cubierta de estuco rojo (U. E. 7). Quizás sea el pavimento de un patio y parte de una pequeña pileta. Entre los muros 19 y 20 se desarrolla un espacio longitudinal, posiblemente una calle N-S, donde hallamos un pozo negro.

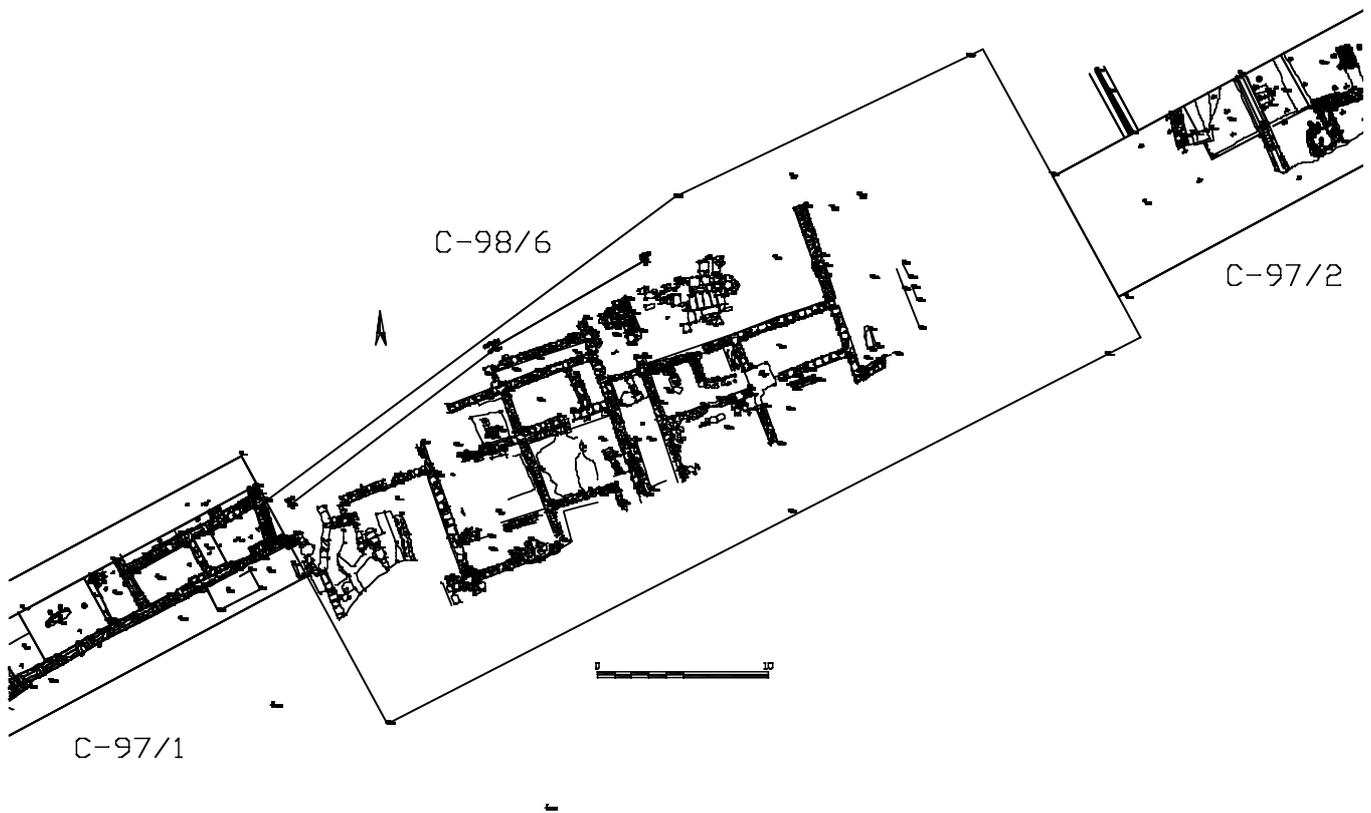
FIG. 4. Planta general del Corte 98/6.

Los trabajos de excavación manual se han realizado en un espacio rectangular aproximadamente de 49 m. y 39 m., sus lados mayores, y 22 m. y 18 , sus lados menores. Este espacio se halla reducido en 2 m. al N y unos 4 m. al S por la existencias de dos zanjas rellenas de estratos contemporáneos, correspondientes al soterramiento de la R.A.F. y al co-

Este espacio de excavación se hallaba alterado, principalmente, por un bloque de hormigón situado al E del corte y una pileta de ladrillo que corta a varias estructuras; así mismo algunos de los espacios definidos se encuentran alterados y rotos por el estrato de carbonilla y zahorra acumulado en esta zona por la infraestructura de la antigua estación de RENFE.

Todas las estructuras documentadas se hallan conservadas a nivel de cimentación y sólo podemos interpretar dos estructuras como posibles pavimentos de espacios abiertos (espacio e y f). Igualmente hemos hallado dos fosas rellenas de un estrato húmico y abundantes fragmentos de cerámica y tejas -UU.EE. 8 y 30-. En todo el corte, tras retirar la U. E. 1 con medios mecánicos encontramos un estrato similar compuesto por una acumulación de fragmentos de tejas, esta U. E. casi en su totalidad se ha retirado para localizar las estructuras.

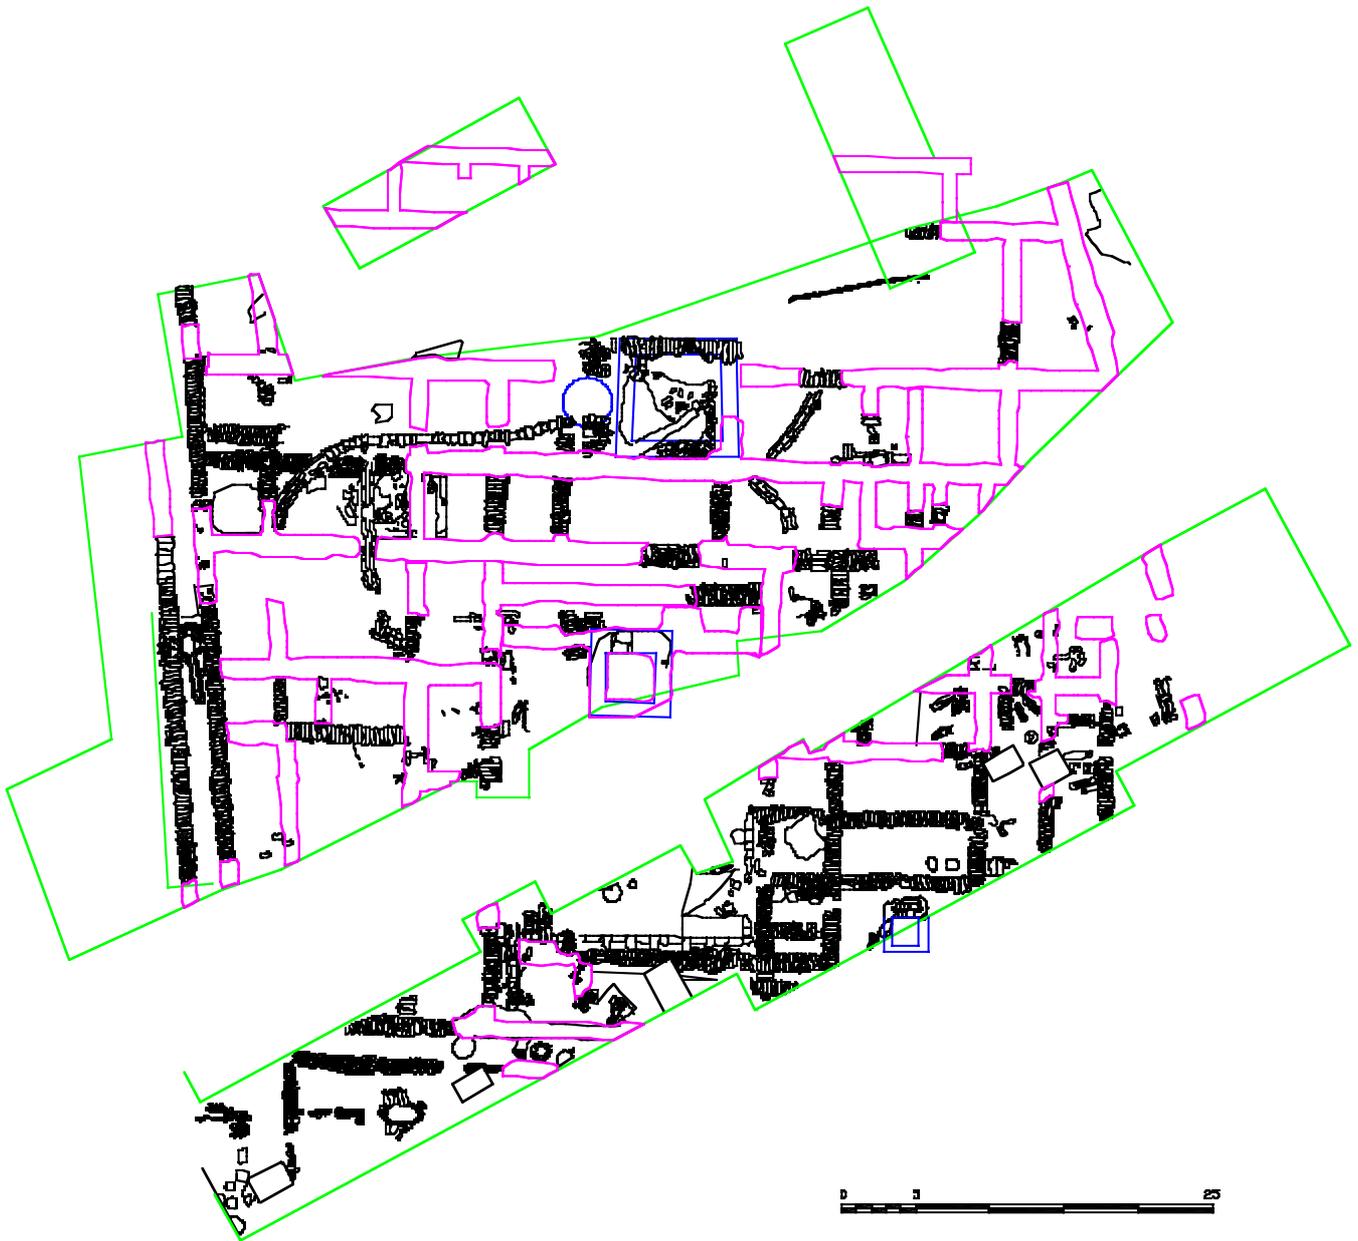
FIG. 5. Planta general de cimentaciones y zanjas de saqueo del gran edificio califal.

Las estructuras murarias del edificio califal presentan una notable homogeneidad, así como una estricta alineación, plasmada en la apertura de cimentaciones corridas con independencia de que en todo su trazado tuvieran continuidad en alzado. Se trata de cimentaciones de sillares irregularmente escuadrados, de altura oscilante entre los 25-35 cm. y siem-

pre aparejados a tizón. Se encajan ajustadamente en las fosas de cimentación excavadas previamente en el firme, a veces con argamasa, la mayoría de ellas en seco. Se conservan alzados de 1, 2 e incluso 3 hiladas, pero todas ellas cimentación no vista: por debajo de los desaparecidos niveles de suelo.

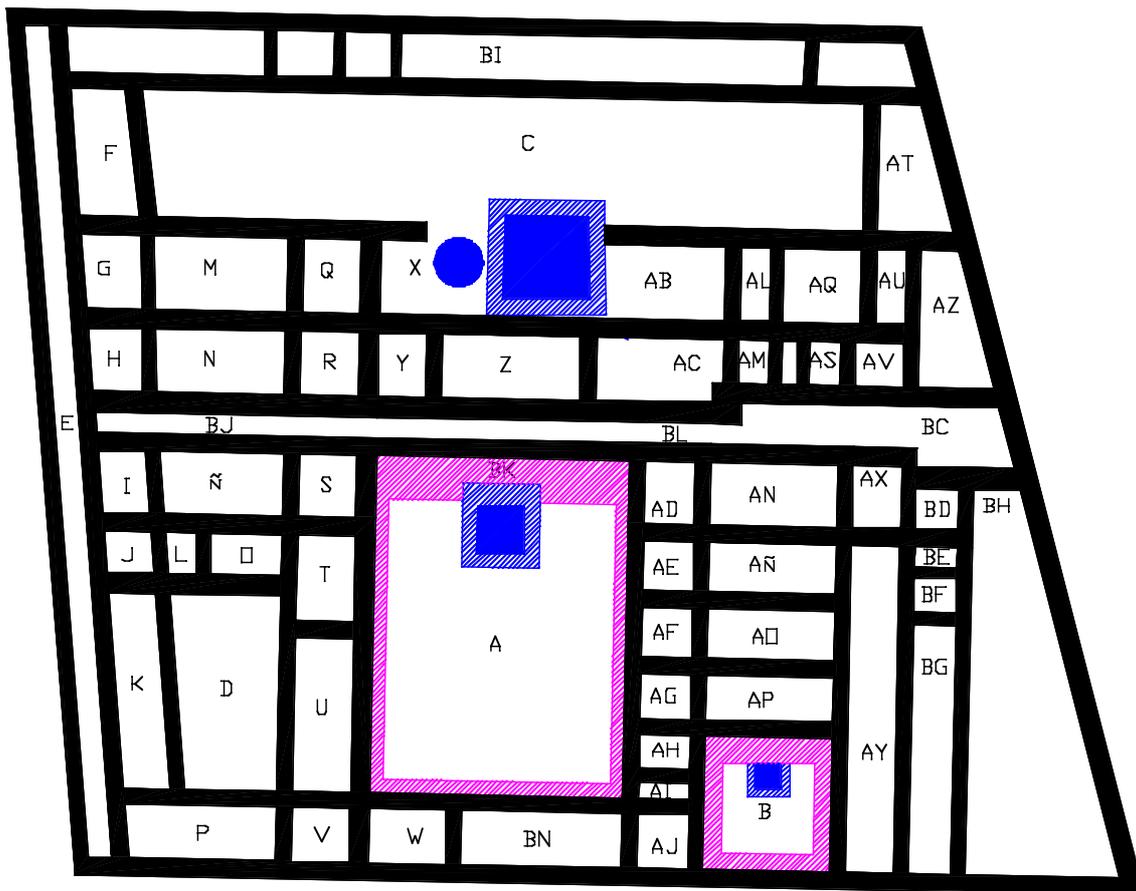
FIG. 6. Propuesta de restitución en planta del edificio califal.

Esta edificación se articularía como la parte residencial y de servicio de una propiedad más amplia que incluía una zona con huertas y jardines situada en sus alrededores, muy probablemente al Norte y Oeste. Si en el Informe de la Primera Fase apuntábamos la posible relación con esta almunia de la serie de estructuras documentadas inmediatamente al Sur, dentro del ámbito afectado por el soterramiento de la R.A.F., tras los resultados obtenidos en el Corte por nosotros excavado junto al hastiar Sur del soterramiento podemos rechazar dicha relación, dado que, en un claro contexto de arrabal en el que se detectan varias fases de ocupación desde la época califal hasta la almohade nos encontramos con estructuras murarias que presentan unas características edilicias similares a las documentadas en 1990.

La orientación de este conjunto, prácticamente Norte-Sur, constituye una característica notable, por cuanto difiere claramente de la de las calles y casas documentadas en el arrabal que poco después se conformará en su entorno inmediato, y que es NW-SE o SE-NW. Aunque aún no contemos con argumentos concluyentes, es factible interpretar esta anomalía en relación con la configuración de la red de caminos, condicionante de primer orden a la hora de estructurarse los arrabales (*cf.* de nuevo la visión global expuesta en Murillo-Fuertes-Luna, 1999). Y en este sentido, es clara la relación de nuestra edificación con un viejo camino que ya desde época romana debía abandonar la ciudad a través de una puerta abierta entre la Puerta de Osario y el ángulo Noroccidental de la muralla, a la altura de la intersección de la acera derecha del Paseo del Gran Capitán con la misma. Ello explicaría tanto la concentración de tumbas romanas a lo largo del eje del segundo tramo de Gran Capitán, como el que el propio eje del *palatium* de Cercadilla se oriente con dicha puerta, donde por otro lado desemboca uno de los cardines de la
