ANUARIO ARQUEOLÓGICO
DE ANDALUCÍA / 2000

INFORME-MEMORIA DE LA I.A.U. EN LAS MANZANAS 1.10 Y 1.11 DEL PLAN PARCIAL RENFE (CÓRDOBA).

Resumen: En el curso de esta excavación, realizada inmediatamente al Norte del *palatium* imperial de Cercadilla, se han documentado diversas fases de ocupación desde época imperial romana hasta época almohade, destacando la ocupación correspondiente a época califal, momento en el que se encuadran un gran edificio residencial de carácter privado y un conjunto de casas correspondientes a uno de los arrabales de *Madinat Qurtuba*.

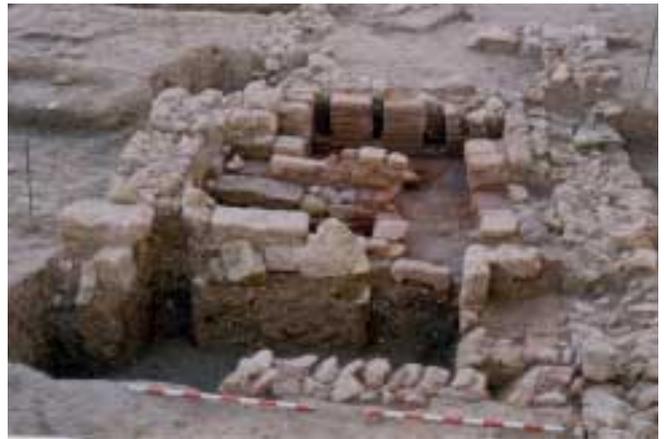
LÁM. I. Corte 2. "Casa del Baño". Detalle de la infraestructura de la sala caliente.

encuentra un sistema de calefacción realizado con losas de cerámica (U.E. 2391). Está formado al Sur por un murete de dos hiladas continuas de ladrillos sobre las que se sitúan tres pilas de cinco ladrillos; al Norte por un murete de cinco hiladas continuas de ladrillos sobre las que se sitúa una pila de dos ladrillos; al W por otro murete de dos hiladas continuas de ladrillos sobre las que se sitúan dos pilas de un ladrillo y de cuatro ladrillos separadas entre sí; al Este el murete está formada por una hilada continua de ladrillos sobre las que se sitúan dos pilas de cuatro ladrillos y de siete ladrillos; esta última pila está formada en planta por varios ladrillos. Así mismo, el pavimento (U.E. 2393) de este sistema está constituido por el mismo tipo de ladrillos. En el centro se eleva un pilar (U.E. 2395) cuadrangular de sujeción. Al Norte de este espacio se localiza la bañera, de forma rectangular. Se encuentra adosada al muro U.E. 2114. Sus dimensiones aproximadas son de 135 cm. de longitud por 83 cm. de anchura. Al N y al S se encuentra delimitada por dos muretes de mampuesto (UU.EE. 2405, 2411) compuestos por cantos, calcarenita y fragmentos de ladrillos; de su límite W se conserva un pequeño murete de ladrillos (U. E. 2408). Toda esta estructura se encuentra colmatada por estratos de destrucción (UU.EE. 2388, 2393, 2433) donde se combinan las tejas con fragmentos de losas de cerámica; así como por estratos de cenizas de la combustión (UU.EE. 2394, 2404, 2407, 2434). Funcionalidad: baño doméstico dotado de un sistema de calefacción, con acceso de servicio al horno por el pasillo situado al Norte, y con bañera en ángulo Noreste. El acceso debía efectuarse por la pequeña dependencia situada al Sur.

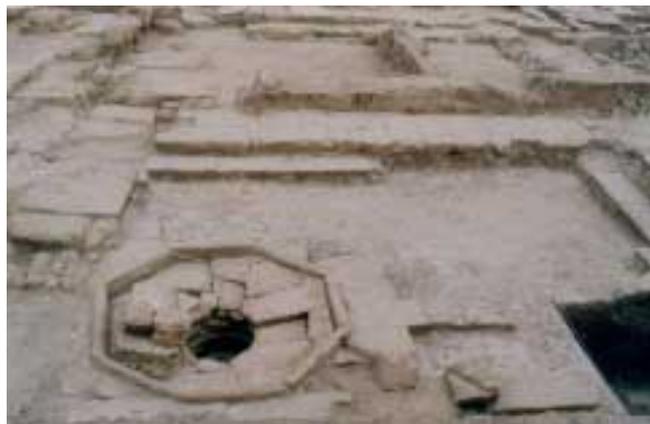
LÁM. II. Corte 3. Gran edificio califal. Detalle del patio occidental.

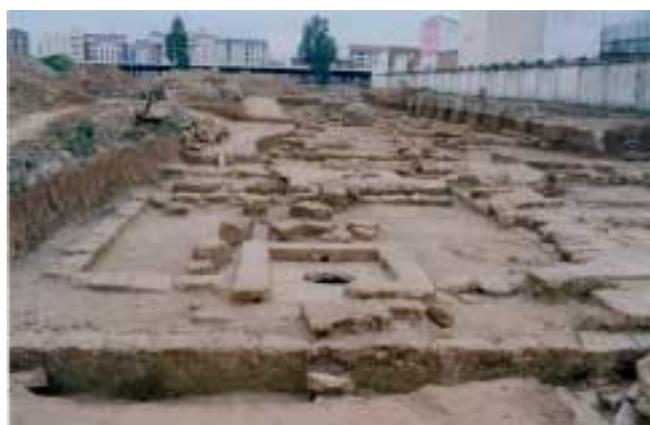
LÁM. III. Corte 3. Gran edificio califal. Detalle del Patio central.

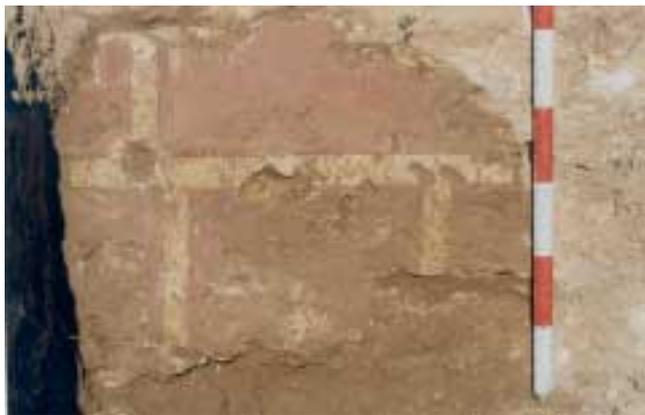
LÁM. IV. Corte 3. Gran edificio califal. Detalle de la decoración del andén del patio central.

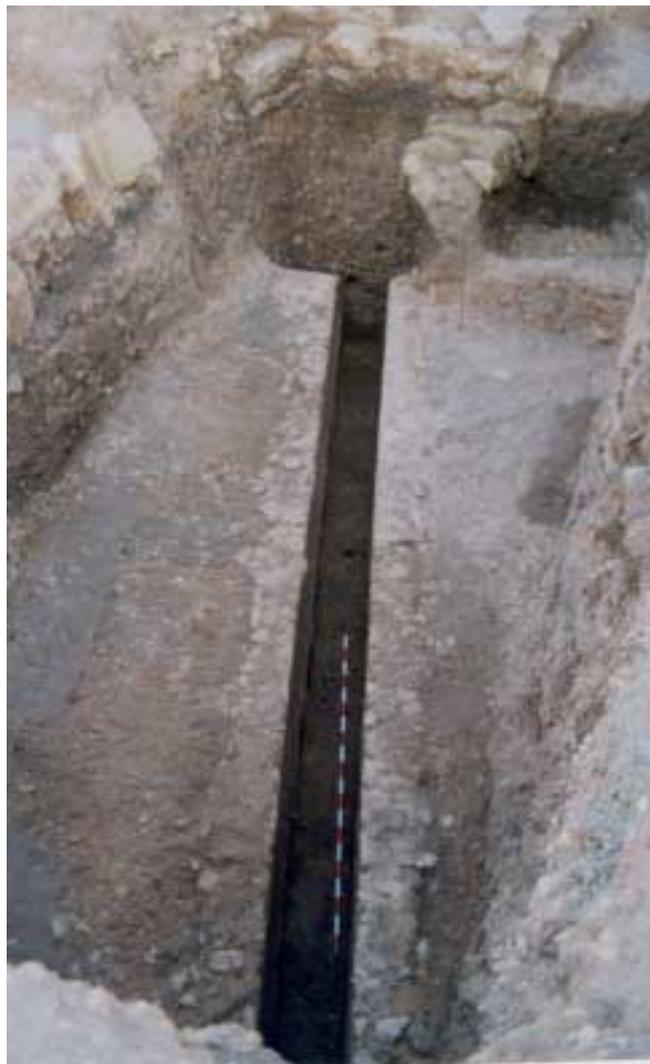
LÁM. V. Corte 4. Acueducto romano.

El acueducto se encuentra excavado en las gravas geológicas cuyas cotas se sitúan al Oeste entre 119,96 m. s.n.m. y 119,93 m. s.n.m. y al Este entre 120,06 m. s.n.m. y 119,91 m. s.n.m. Presenta una orientación NW-SE. La pendiente no está definida en este trayecto, ya que en la zona excavada del suelo presenta una cotas diferenciadas sólo en uno o dos centímetros (de Norte a Sur 118,98/118,95/118,96 m. s.n.m.).
