INFORME-MEMORIA DE LA I.A.U. EN EL PASEO DE LA RIBERA (1999-2001). III. SECTOR DE LA PUERTA DE MARTOS.

MARINA L. GONZÁLEZ VÍRSEDA
SANTIAGO RODERO PÉREZ
JUAN F. MURILLO REDONDO

Resumen: En este trabajo se presentan los resultados de las excavaciones realizadas en la antigua Puerta de Martos, en el ángulo suroriental de la muralla que ceñía la Axerquía, un punto de singular trascendencia para la vida urbana de Córdoba durante los siglos medievales y modernos.

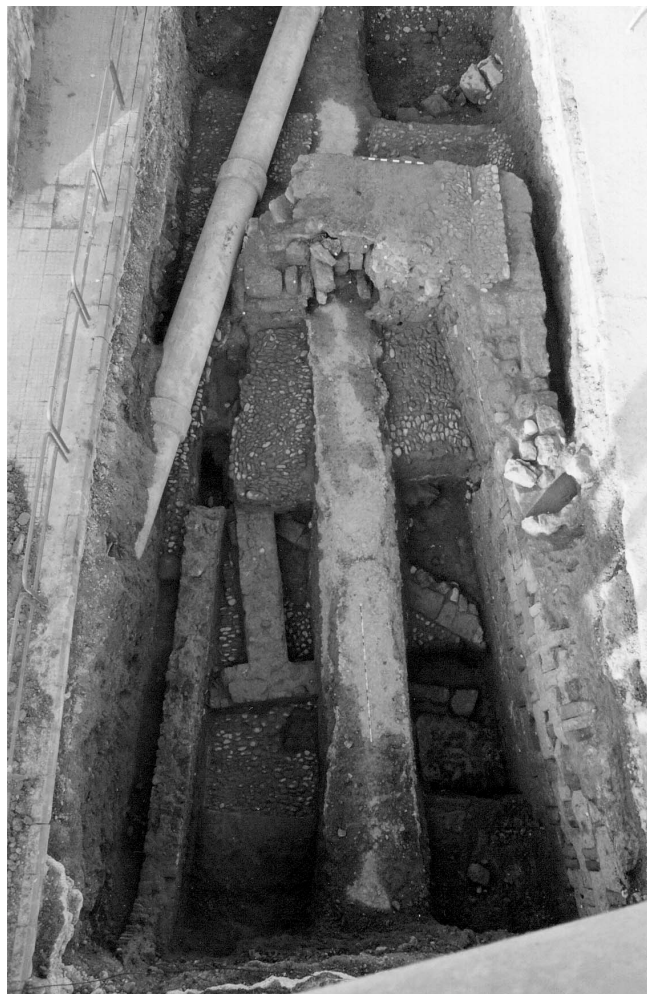
LÁM. I. Vista aérea del Sondeo 25.

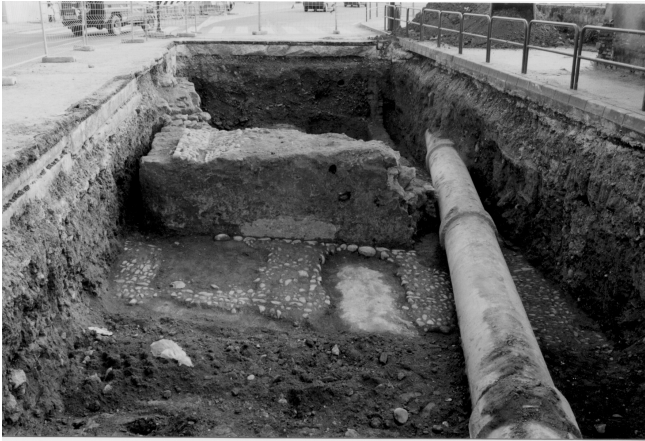
LÁM. II. Restos de la Torre de las Siete Menas desde el W.

U.E. 20.- Estructura. Cota máx.: 96,12 m.s.n.m. Cota mín.: 95,17 m.s.n.m. Cortado por U.E. 4, 13, 23 y 27. Se le entrega UU.EE. 5, 18, 19, 30, 34, 37. Cubre a U.E. 52. Estructura formada por sillares de calcarenita trabados con mortero de cal. En sus lados Oeste y Norte, aparece enlucida con un revestimiento de cal de unos 4 mm. de espesor. A esta estructura hemos creído poder identificarla con los restos de la llamada "Torre de las Siete Menas" ya que la planta conser-

vada (en conjunto con la U.E. 52), nos da una planta de forma cuadrangular cuyos vértices deberían estar ligeramente redondeados como nos demuestra la esquina NW. De igual forma el lado Norte y Oeste aparecen enlucidos con un mortero de cal aunque no podemos precisar que este revestimiento perteneciera a la obra original. Así pues formaría una misma estructura con la UU.EE. 52 y 28, constituyendo esta última los restos de la torre al Norte, a los que posteriormente se le une un nuevo paramento de factura más regular, la U.E. 5. Es posible que los primeros momentos de esta torre tuvieran una cronología musulmana ya que formaba parte de la llamada Puerta de Martos, primera puerta que abrieron los cristianos tras la toma de la ciudad y su función fuera, como es habitual de carácter defensivo de ese vano existente en la muralla que rodeaba la Axerquía. Posiblemente sus inicios se encuadran cronológicamente en época islámica pero los restos que han llegado hasta nosotros serían posteriores a 1755.

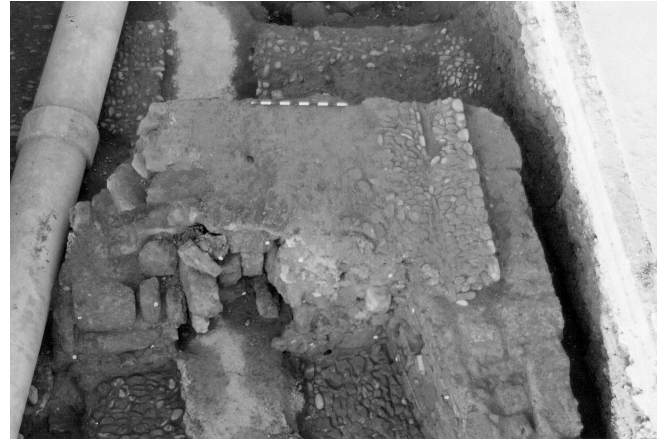
LÁM. III. Detalle de la planta de la torre rota por el colector y pavimento del antiguo paseo.

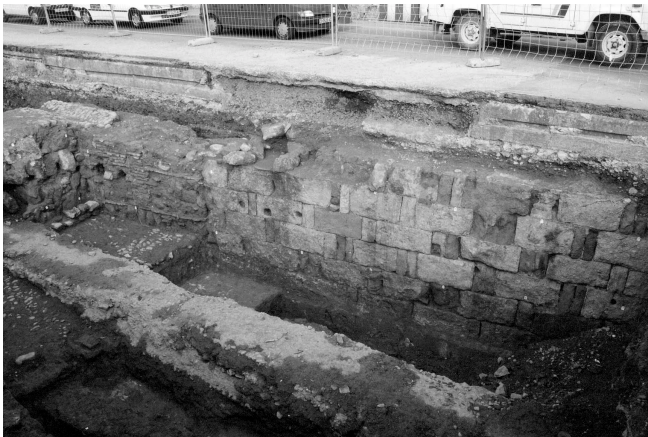
LÁM. IV. Vista general de la muralla donde se aprecia su técnica constructiva.
