ANUARIO ARQUEOLÓGICO
DE ANDALUCÍA / 1999

EL ARRABAL ISLÁMICO DE ATTABANIM. IAU EN EL SOLAR DEL ANTIGUO CONVENTO DE SANTO DOMINGO.

JOSÉ ANTONIO RAMBLA TORRALVO
ANA ARANCIBIA ROMÁN

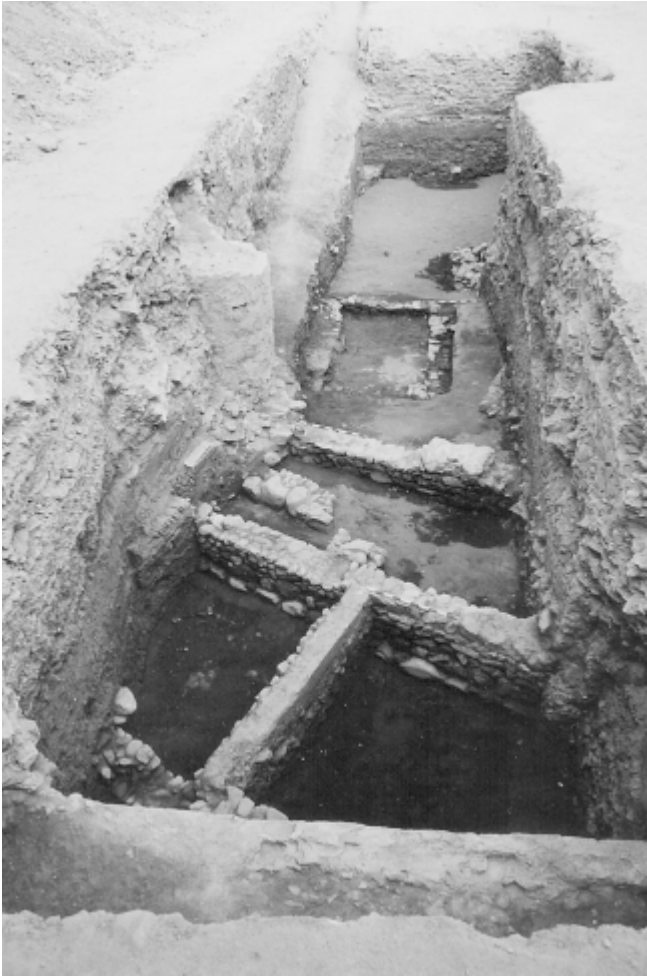
LAM. I. Aspecto final del corte I con las estructuras del XI en primer plano y el nivel de playa al fondo.

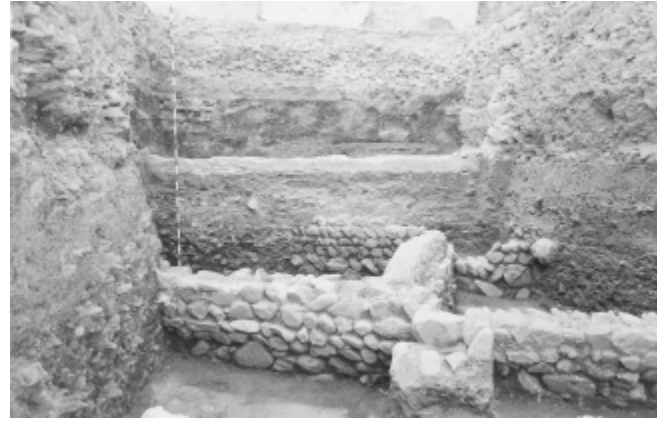
LAM. II. Detalle de los aparejos de cantos y mampostería del siglo XI.

Realización de las primeras estructuras murarias, como ya hemos comentado, directamente sobre la arena (UU.EE. 84, 110, 62, 74, 75, 131 y 88). La fábrica se caracteriza por el empleo de cantos rodados y en menor medida piedra viva y algún que otro fragmento de ladrillo con una disposición que frecuentemente tiende al sardinel espigado tal y como se ha podido comprobar en las construcciones que suponemos coetáneas o ligeramente anteriores.

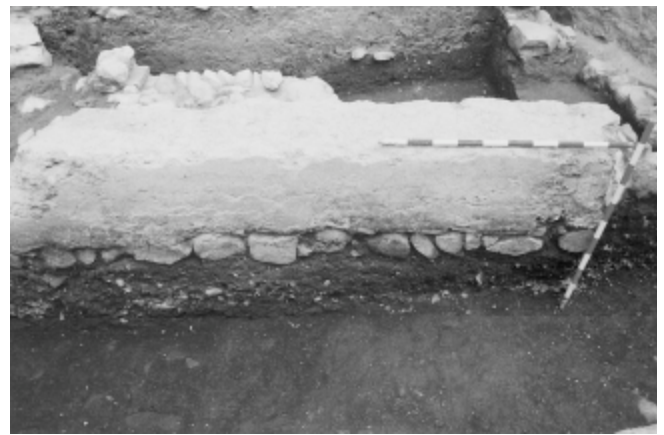
LAM. III. Fabrica de tapial correspondiente a las reestructuraciones de época almohade.

Reestructuración del espacio con nuevas fábricas, en este caso de ladrillo y tapial con bases de mampostería (UU EE 43, 63, 38, 55, 65, 60, 71 ...). La conservación del conjunto para este momento es sensiblemente mejor en C-2 que C-1, definiéndose una planta de orientación y distribución similar a la aparecida en otras excavaciones del entorno.

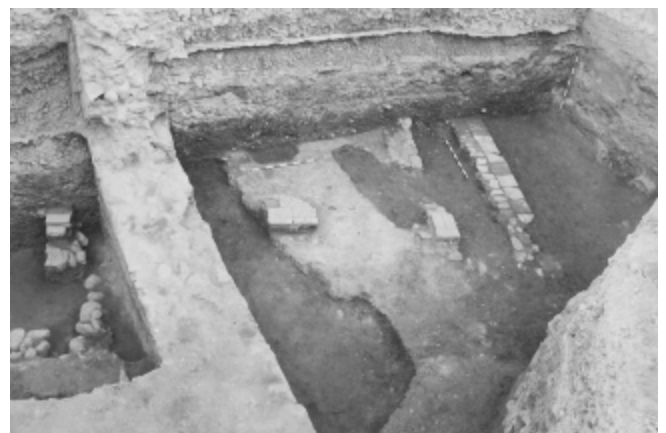
LAM. V. Vista de los restos musulmanes más modernos afectados por los muros del convento y las fosas de los enterramientos.

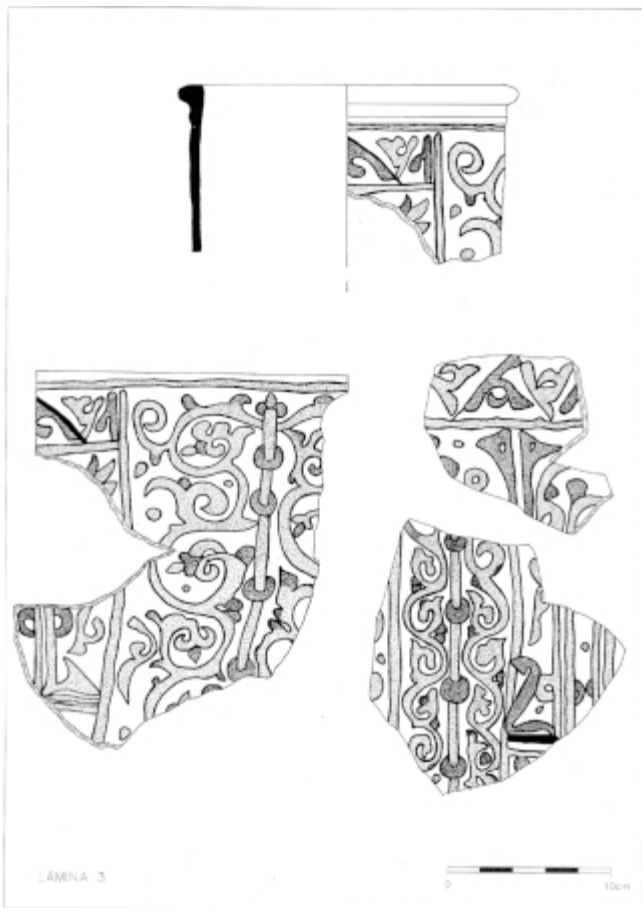
FIG. 5.

Un elemento a destacar en C-1 es un suelo que se extiende regularmente en la mitad N (UE 69) aunque presentando grosor y desnivel acusado, se constituye de cal y ceniza y entre el mismo recuperamos material de cronología almohade (Fig. 5 y 6).
