INTERVENCIÓN ARQUEOLÓGICA EN PLAZA DE SANTA ISABEL LA REAL (GRANADA).

MANUEL LÓPEZ LÓPEZ
ANTONIO LÓPEZ MARCOS
ALEJANDRO CABALLERO COBOS
FRANCISCO J. BRAO GONZÁLEZ

Resumen: Se ha realizado el seguimiento arqueológico de las remociones de tierras practicadas en Plaza de Santa Isabel la Real, en Granada. Durante las labores se ha puesto al descubierto un amplio paño correspondiente a la muralla interior que separaba la Alcazaba Qadima de la Alcazaba Gidida.

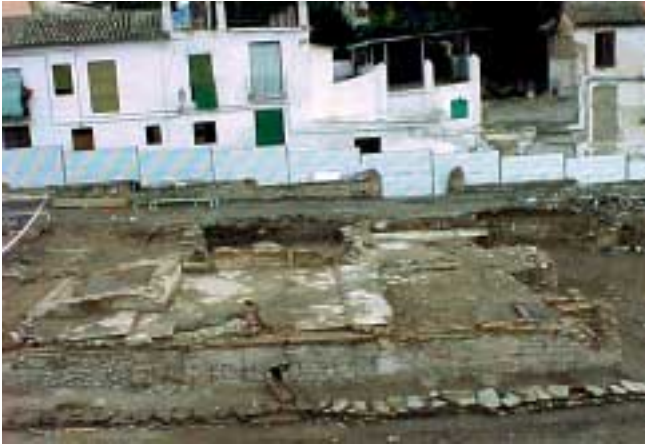
LÁM. I. Vista general de las viviendas en el ángulo Norte del solar.

Los resultados del seguimiento arqueológico hasta el presente están permitiendo localizar las viviendas que fueron demolidas en la década de los años 60 para su integración en la Plaza de Santa Isabel (láminas I a III). El área de trabajo para documentar tales viviendas ha ocupado una zona de 10 x 27 mts .

El trazado reticular de estas casas y su diferente nivel de conservación han permitido identificar tres viviendas dispuestas en paralelo, de pequeñas dimensiones y con acceso por la Calle Pilar Seco.

Con posterioridad, la actuación se centró en la limpieza de los restos constructivos de las viviendas (para su correcta documentación gráfica) de los restos de hormigón de la plaza (láminas I a III). Las acometidas de líneas telefónicas y de alumbrado o de riego y arquetas de la red de saneamiento de la plaza han afectado hasta una profundidad en ocasiones de 50 cm. sobre la rasante actual del parque. No obstante el aparejo de algunos muros parece indicar la presencia de otras viviendas anteriores, fechadas provisionalmente entre los siglos XVII-XVIII (figura 5) a tenor de los materiales documentados en relación con las mismas.

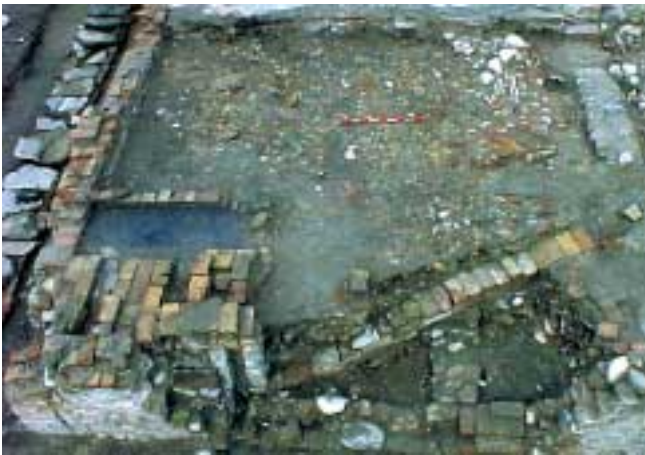
LÁM. II. Vista en detalle de una vivienda.

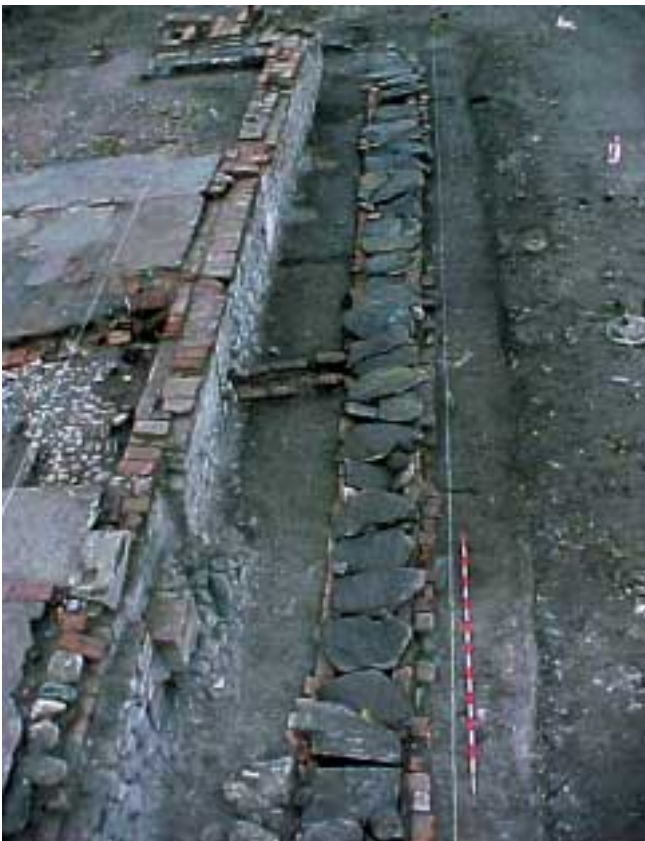
LÁM. III. Atarjea colectiva de la zona.

Al norte de las viviendas se ha registrado una gran alberca rectangular (7,5 x 9,8 mts) y una atarjea que discurre en sentido Norte-Sur cuyo uso estaba vinculado al riego de las huertas localizadas entre estas viviendas y el Convento de Santa Isabel la Real. Esta noticia ha sido confirmada por algunos de los vecinos de la zona quienes recuerdan algunos detalles de tales viviendas.

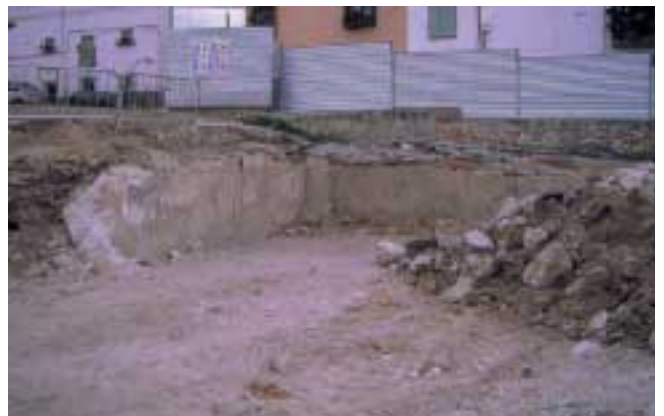
LÁM. IV. Alberca y perfil norte del solar.

paralelo con el murete escalonado, el cual separa la calle propiamente del espacio peatonal integrante del parque existente con anterioridad (Lámina IV). El material constructivo empleado es un mortero de cal y arena con mampuestos. Este sistema se empleó en las paredes de la alberca pero en la base de la misma se emplearon varias hiladas superpuestas de ladrillo ligadas con un mortero de cal y arena, de gran dureza. Bajo esta losa se localizó una plataforma o losa previa también realizada con mampostería y mortero de cal y arena. Una vez que el escombros fue retirado se procedió al recorte sectorial de las paredes del aparcamiento tomando como referencia los muretes escalonados. Así se han realizado unas secciones estratigráficas que ayudan a completar la secuencia de esta pequeña área del solar.

En el desmonte del muro de la alberca se apreció la existencia de dos unidades murarias superpuestas en paralelo y diferenciadas tan solo porque una de ellas mostraba el color mas blanquecino (evidenciando mayor riqueza de cal en su mortero y además no disgregada con la arena) y que se identificó como propio de la alberca (Lámina V). Este sistema ha sido reconocido en otras excavaciones de la ciudad y siempre se ha identificado con obras tardías realizadas a partir del siglo XVIII, como es el caso de S. Agustín, etc.

El desmonte controlado ha permitido obtener una visión de otras estructuras de mayor potencia constructiva y que quedaban enmascaradas porque se desarrollaban justo bajo el muro escalonado, pero en dirección Norte, bajo la actual Placeta del Cristo de las Azucenas (Láminas IV, V y VI).

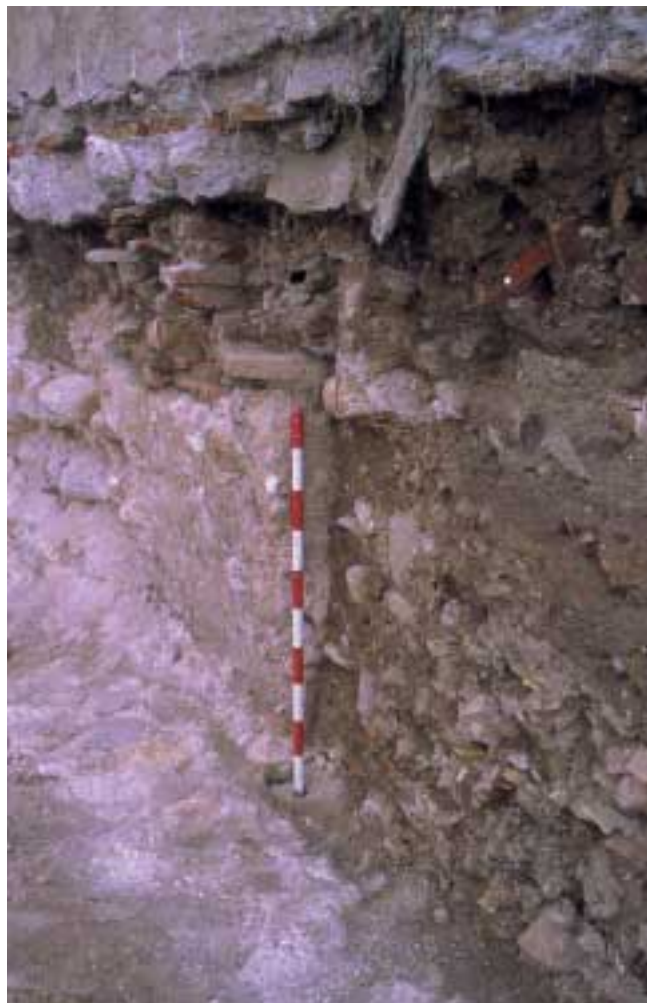
LÁM. V. Posible torreón. En la base se observa la cimentación de la alberca.

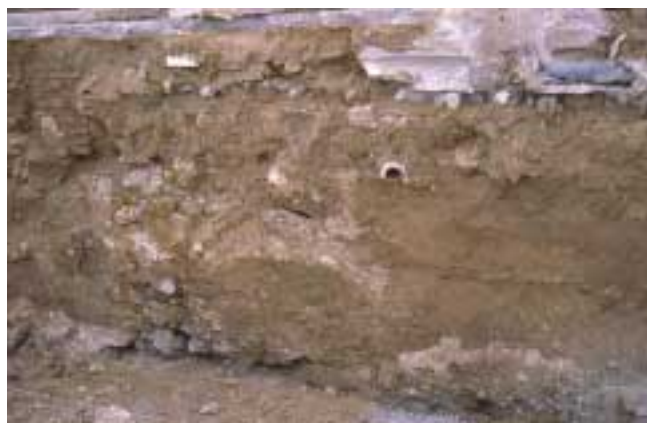
LÁM. VI. Nivel de conservación de la muralla bajo el pavimento de la plaza.

En las labores han aparecido también los restos pertenecientes a una posible cerca medieval. Este hallazgo se ha producido durante la realización del muro perimetral Noreste, es decir del muro de cierre que corre en paralelo a la Calle Pilar Seco (lámina VI). En la construcción de la alberca se produjo un desmonte parcial de la muralla en la esquina Norte del solar. Así el viernes 19 de enero de 2001 se notificó por parte de técnicos de la Delegación de Cultura a la empresa concesionaria de la construcción de los aparcamientos la necesidad de paralizar las obras. Este hallazgo es de sumo interés para la ciudad dado que indica la alineación de la muralla que separaba la Alcazaba Qadima (al interior) de la Alcazaba Gidida. En la historiografía tradicional esta muralla se hacía discurrir por el Monasterio de Santa Isabel la Real.
