ANUARIO ARQUEOLÓGICO
DE ANDALUCÍA / 1999

INTERVENCIÓN ARQUEOLÓGICA DE URGENCIA EN M^a AUXILIADORA N^o. 37 (SEVILLA).

MERCEDES ORTEGA GORDILLO

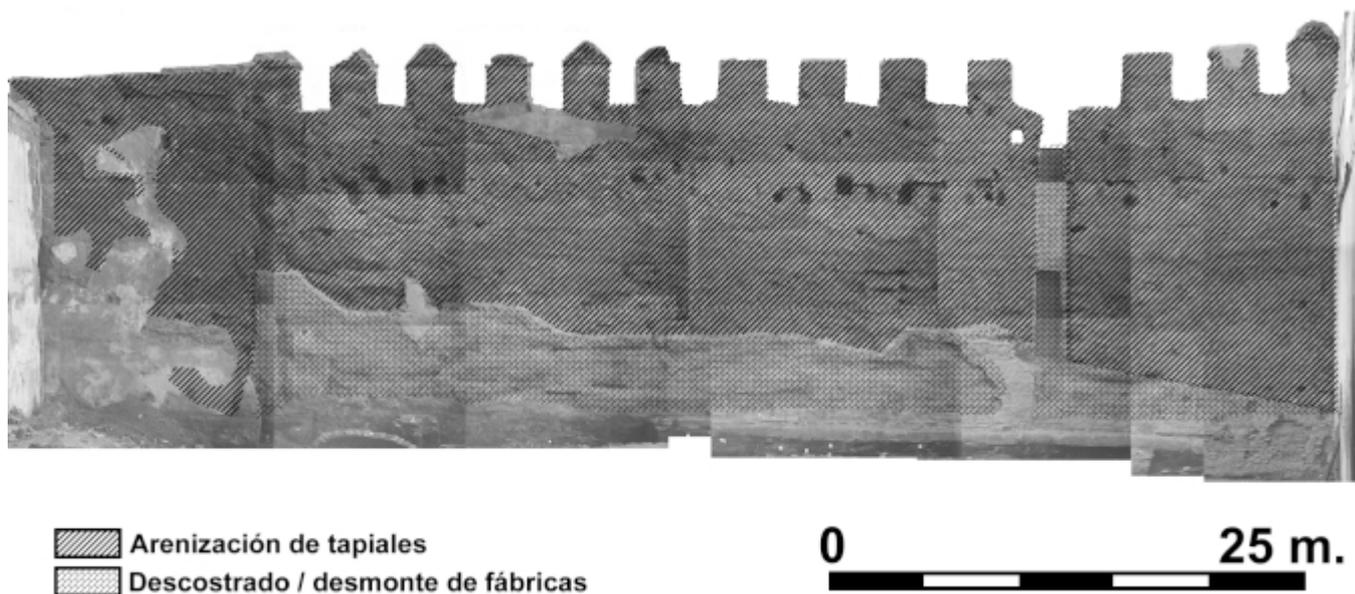
FIG. 5. Alzado oriental del lienzo de muralla con indicación de sus principales patologías.

- La inmediatez del nivel freático, junto con la fábrica de tapial, inducen a pensar que con toda probabilidad, el lienzo se ve afectado por factores de capilaridad y humedades de infiltración, aunque en el momento en el que nosotros hemos intervenido no se apreciaban tales alteraciones.

- Otro factor de alteración lo constituye la presencia de plantas en su coronamiento, que contribuyen al biodeterioro de la fábrica.

- El principal elemento de alteración que afecta tanto al lienzo como a la torre es la arenización superficial del tapial, lo que le otorga un aspecto irregular. Esta arenización supone asimismo la magnificación de los mechinales y huecos de viguería, lo que facilita la aparición de importantes oquedades en toda la superficie.

- También se han producido desmontes parciales de la fábrica. Estos afectan fundamentalmente al coronamiento de la torre, y, en el lienzo, al hueco del tiro de la chimenea asociado a la fase fabril contemporánea.

- La disgregación de morteros afecta a las albardillas de coronamiento de los merlones, y aunque no es especialmente significativa sí ha producido pérdidas puntuales de ladrillos y acomodo de los restantes.

- Parte de las patologías anteriormente señaladas han contribuido a la aparición de grietas que en ningún caso suponen una gran afección o alteración estructural.

- Asimismo, hay que señalar que se ha perdido en su práctica totalidad el revestimiento original del lienzo, aunque subsiste en sectores puntuales (basamento).

- Por último, no podemos dejar de señalar la abundante presencia de reparaciones, parcheos y afección por viguerías y enlucidos de adscripción contemporánea.

El lienzo amurallado ha experimentado numerosas alteraciones desde su construcción en el s. XII. Incluso manteniéndose a un nivel de mero reconocimiento visual puede enumerarse toda una serie de patologías que condicionan su aspecto actual y su comprensión edilicia (fig. 5):

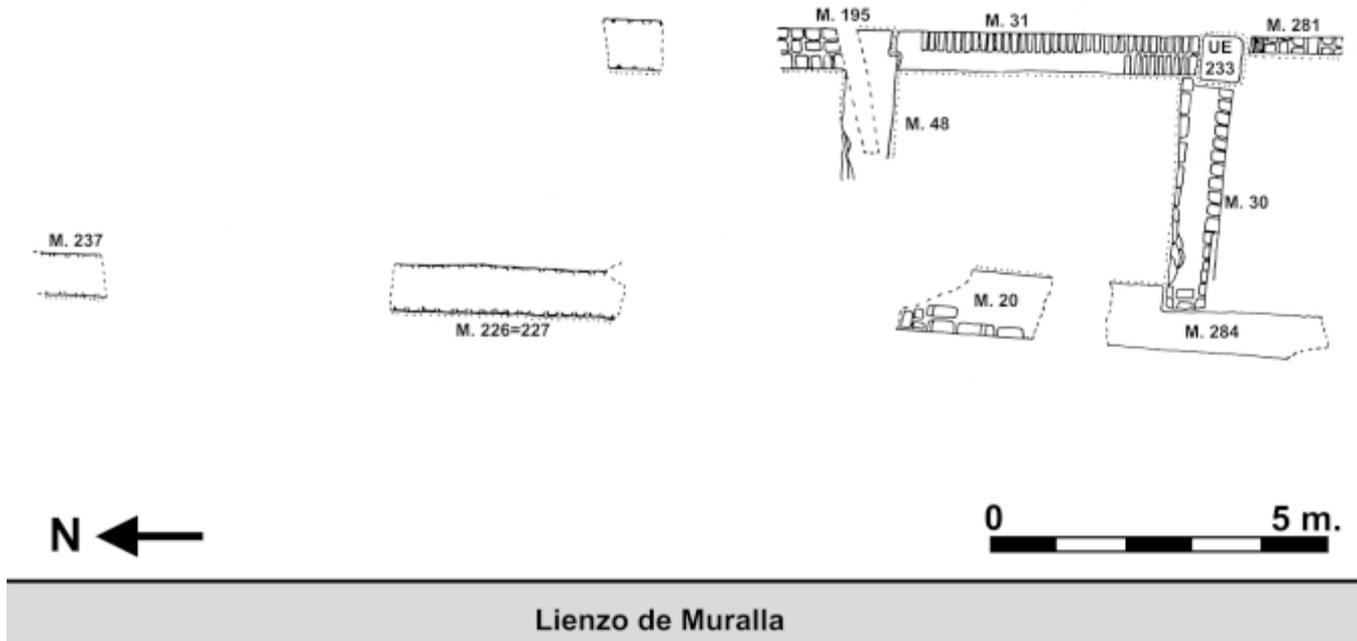
FIG. 6. Planta de las estructuras asociadas a la primera fase de la Fábrica del Salitre.

ESTANCIA 1: Presenta un aspecto cuadrangular con unas medidas de 3'08 m. por 3'83 m., presentando una profundidad de 2'25 m. (altura a la que se detecta el pavimento conservado parcialmente). Sus muros se caracterizan por su consistencia y anchura (entre los 0'50 m. y 1 m.), y por el buen estado de conservación con el que han llegado hasta nosotros:

- UEC 20: Muro realizado a base de tacos dispuestos en hiladas alternantes a soga y tizón. El muro se encuentra enlucido en su cara oriental.

- UEC 30 (lám. I): Muro realizado con la misma técnica constructiva descrita anteriormente. Presenta un vano con arco escarzano con una anchura de 1'02 m., una altura hasta el arranque de 1'45 m. y una altura hasta clave de 1'71 m.. El muro se encuentra enlucido en ambas caras del mismo.

- UEC 31: Muro realizado con la misma técnica constructiva descrita. El muro se encuentra enlucido en su cara occidental, y la anchura del mismo es considerablemente inferior a los demás.

- UEC 42: Pavimento de la habitación. Se presenta como un encancho consistente de cal, arena y cascotes, con un grosor variable (0'05/0'10m.).

- UEC 48: Muro realizado con la misma técnica constructiva descrita con anterioridad. Este muro también presenta un vano de acceso con las mismas características que utilizamos para la UEC 30.

3.2.1. Primera fase de la Fábrica del Salitre (fig. 6).

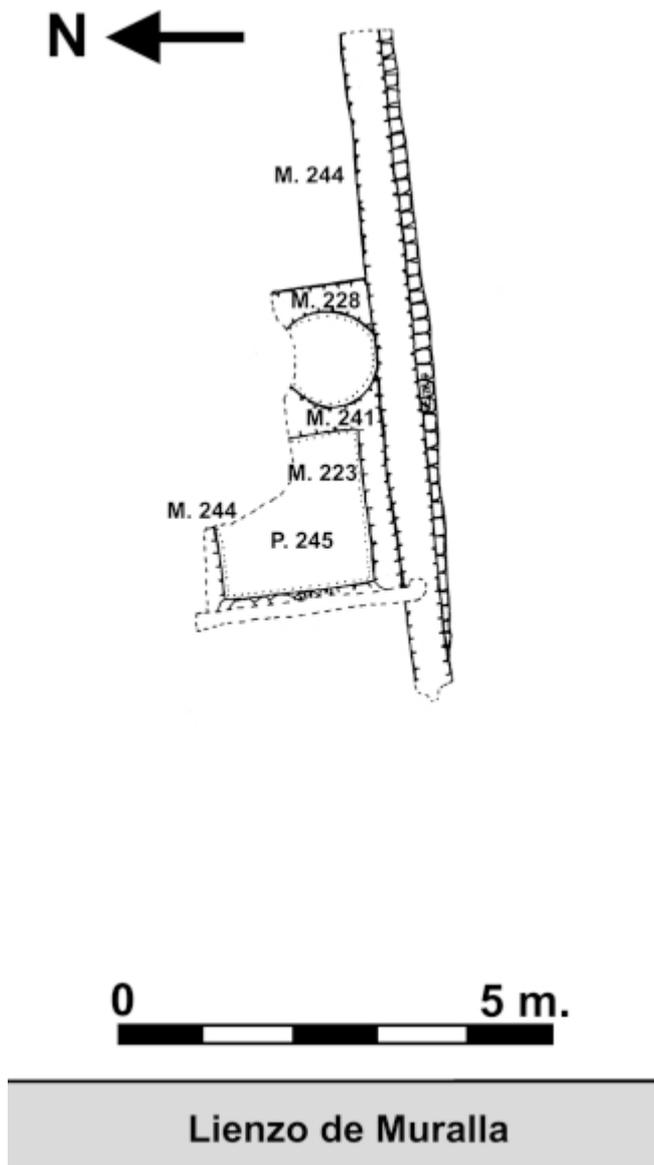
FIG. 7. Planta de las estructuras asociadas a la segunda fase de la Fábrica del Salitre.

CONJUNTO 228: Se trata de una estructura de carácter circular que está formada por la absorción de estructuras

- UEC 223: Muro realizado a base de tacos con la técnica constructiva descrita para el muro anterior, al que se encuentra adosado. Su límite más oriental es aprovechado para la integración en el Conjunto 228, a la altura de su zona de contacto con UEC 241.

- UEC 224: Muro realizado a base de tacos dispuestos en dos hileras con tendencia a sogá, en hiladas alternantes a sogá y tizón, siendo aprovechado por el muro 228 para conformar este conjunto.

- UEC 228: Muro realizado a base de tacos del cual tan sólo podemos observar la primera hilada ya que se encuentra revestido en su cara occidental (su cara visible) por una gruesa capa de enlucido con una disposición circular.

- UEC 241: Muro que sirve de delimitador de ambos conjuntos, enlucido por ambas caras. Este muro se encarga de cerrar el espacio circular otorgándole al mismo un aspecto de pozo.

3.2.2. Segunda fase de la Fábrica del Salitre (fig. 7).

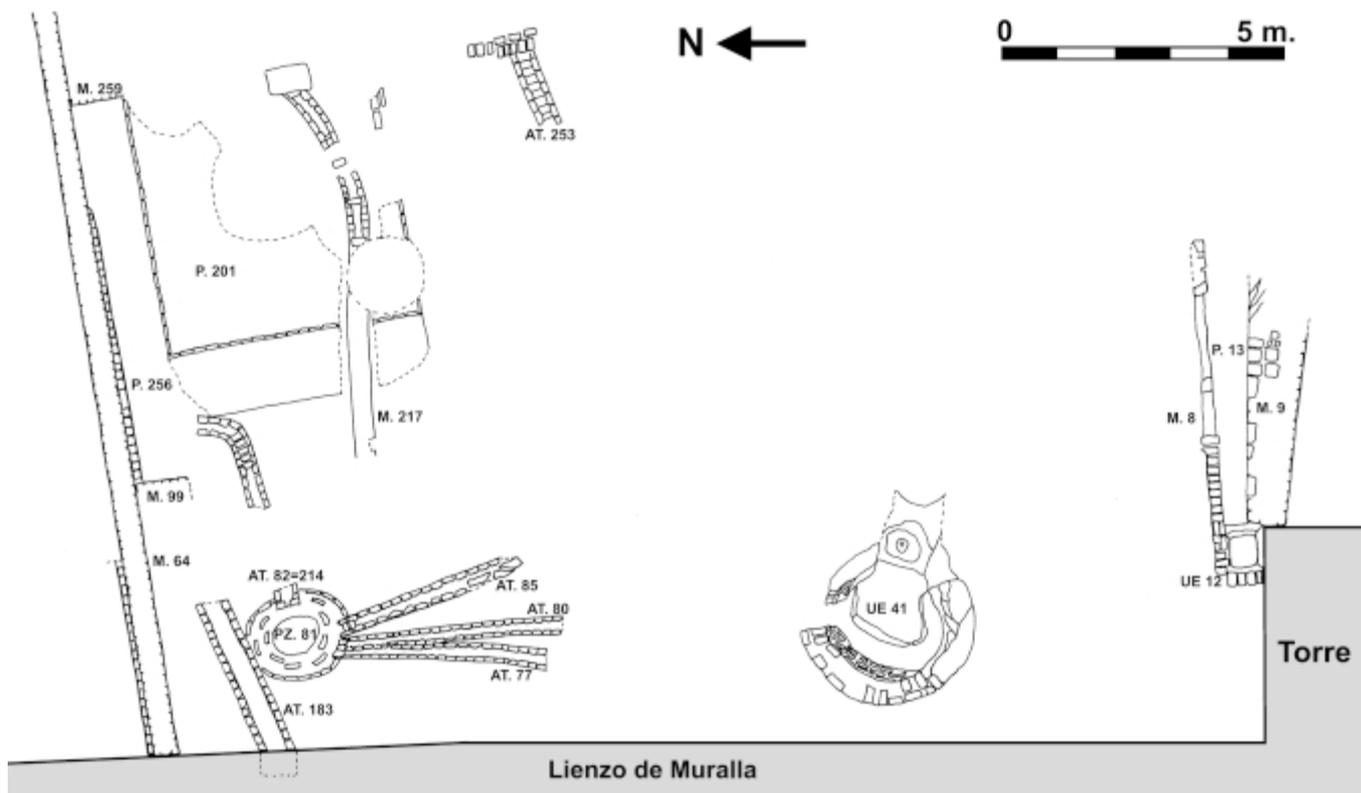
FIG. 8. Planta de las estructuras asociadas a la fase "fabril" de mediados del s. XIX.

CONJUNTO 8: Está organizado por una serie de unidades constructivas que conforman un espacio que ha actuado como chimenea. Se ubica en el sector suroeste del solar, justo en el límite meridional del ámbito extensivo, y se encuentra adosado a la Torre (UEC 1) que se conserva en este sector, en cuya pared septentrional se refleja la huella del uso de este espacio como chimenea:

- UEC 8: Muro realizado a base de tacos que presentan una disposición irregular y carácter deleznable.

- UEC 9: Muro realizado a base de tacos que presenta un aparejo compuesto en hiladas alternantes a soga y tizón.
- UEC 12: Muro que sirve como cerramiento occidental del conjunto.
- UEC 13: Pavimento del conjunto.

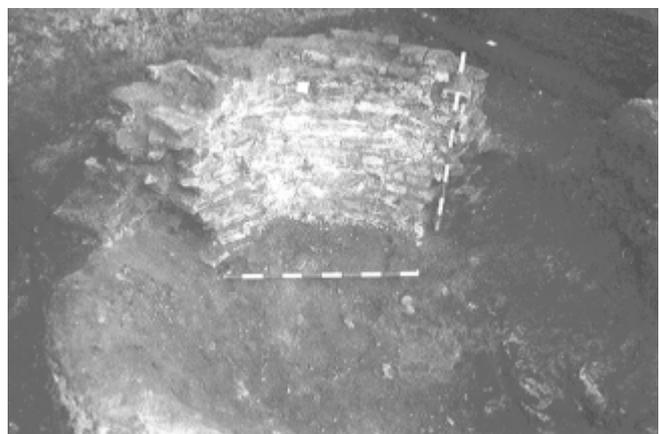
LÁM. II. Horno UEC 41.

Este ámbito fue amortizado por la UEC 41 (la cual será analizada en profundidad en el apartado siguiente porque pertenece a un episodio constructivo posterior), horno que se caracteriza por el color rojizo de sus ladrillos y por la presencia de muchos de ellos sin cocer.

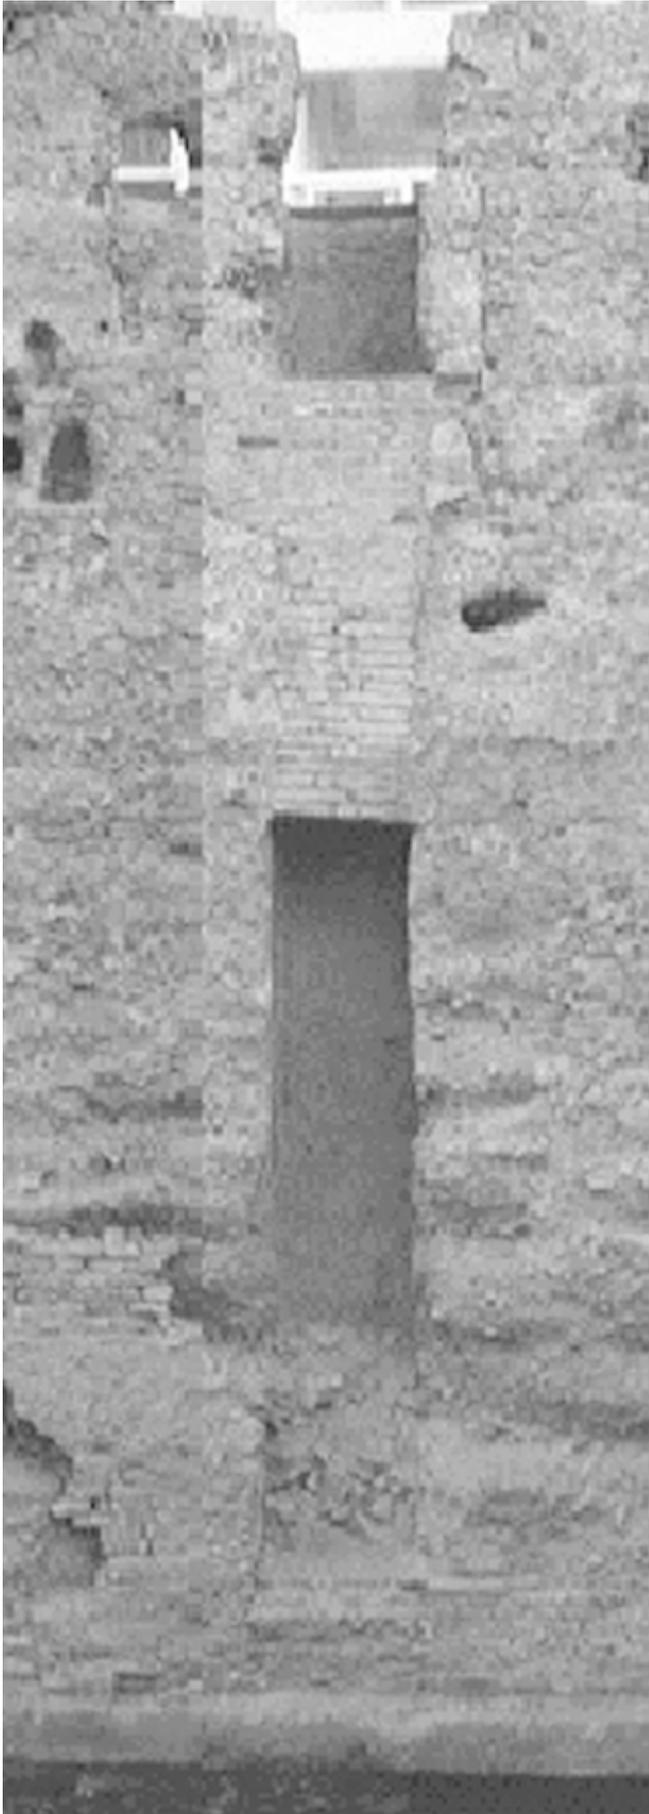
LÁM. III. Estructura de ventilación (UEC 183) excavada en el tapial de la muralla.

- UEC 183: Estructura realizado de tacos en el suelo del solar, ya que para su alzado ha practicado un orificio en el tapial de la muralla recubriendo el espacio con tacos (lám. III). En suelo se refleja como una canalización de

ladrillos de taco. Se trata de una estructura de ventilación, que tiene su salida por la parte superior de la muralla.

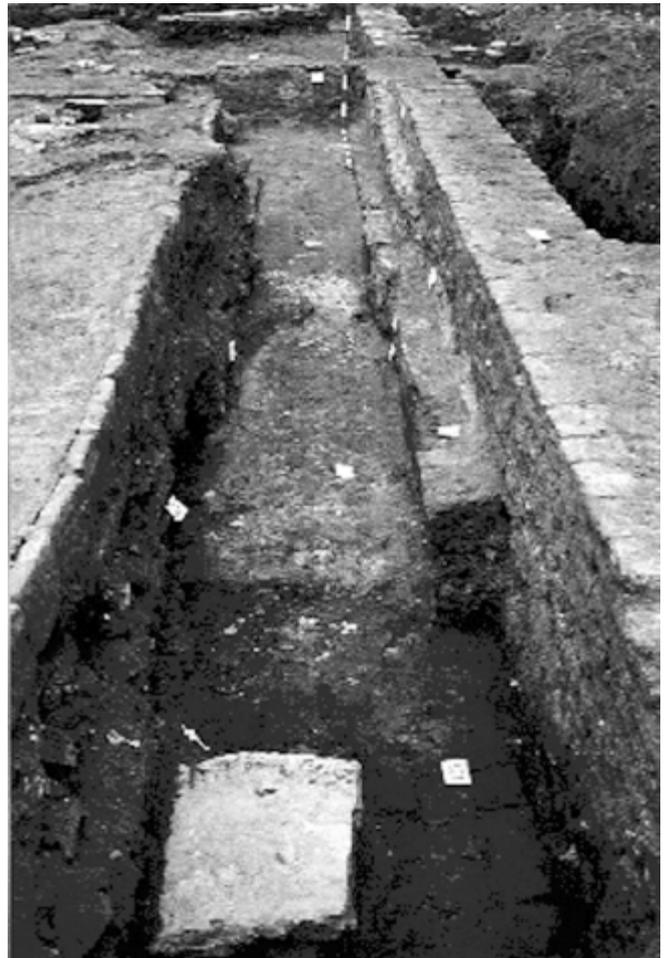
LÁM. IV. Vista general del conjunto C-256.

- UEC 64: Muro a base de ladrillos de taco, con su zapata UEC 98.
- UEC 99: Muro adosado a UEC 64, actuando como cerramiento del conjunto en su extremo occidental.
- UEC 256: Pavimento de este conjunto.
- UEC 258: Murete de tacos que se adosa a UEC 64.
- UEC 259: Muro que actúa como cerramiento del conjunto en su extremo oriental.
- UEC 261: Pavimento con disposición a soga y tizón.

CONJUNTO 256 (lám. IV): Se trata de una nueva serie de estructuras que caracterizan el período analizado en este apartado. Pasaremos a continuación al análisis descriptivo, como hemos estado haciendo hasta el momento, de las diferentes unidades (tanto constructivas como deposicionales) que lo conforman:
