ANUARIO ARQUEOLÓGICO
DE ANDALUCÍA / 1999

INTERVENCIÓN ARQUEOLÓGICA EN CALLE ESCUELAS PÍAS Nº. 4 – ESQUINA PLAZA PADRE JERÓNIMO DE CÓRDOBA Nº. 14 (SEVILLA)

MERCEDES ORTEGA GORDILLO
ENRIQUE LUIS DOMÍNGUEZ BERENJENO

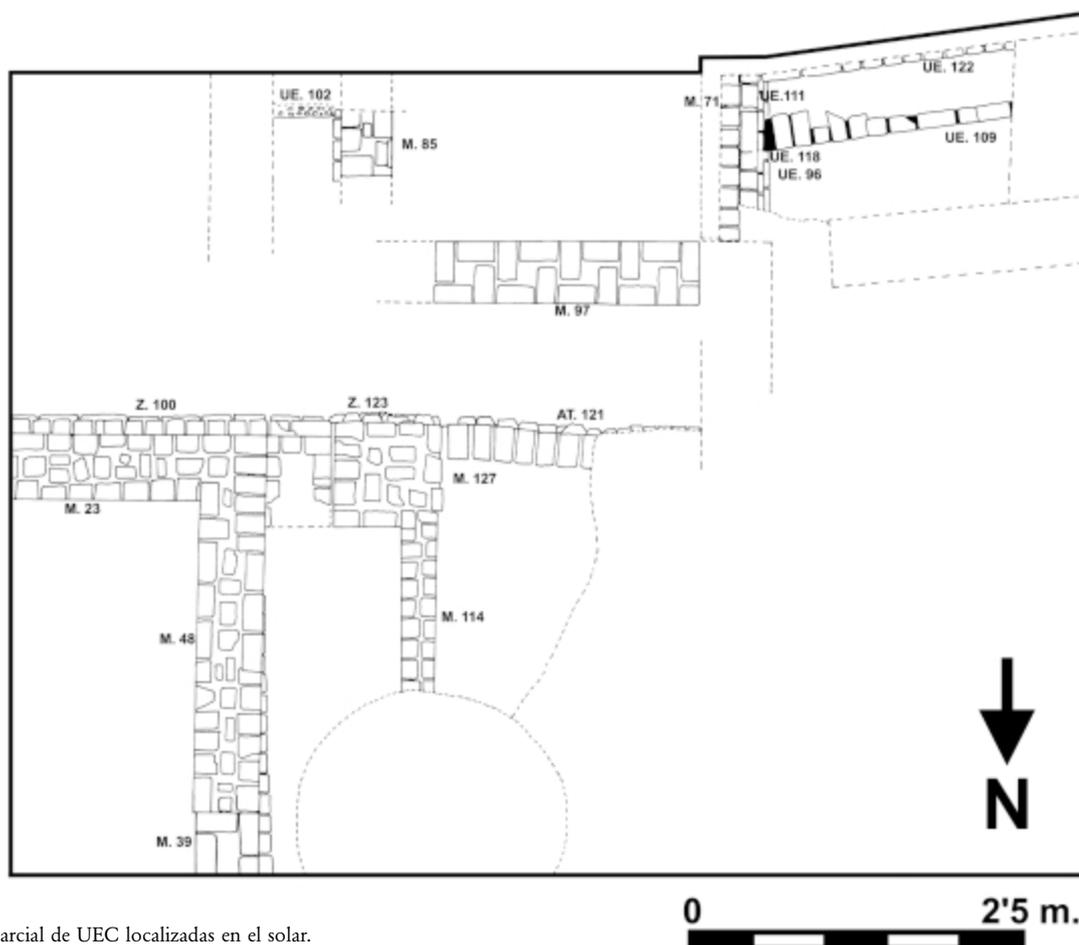
Fig. 1. Planta parcial de UEC localizadas en el solar.

3.1. Baja Edad Media (ss. XIV-XV; fig. 1).

- Muro 85: Estructura de ladrillos con elementos cerámicos reutilizados en su aparejo. Se le asocian una zapata de cimentación (no excavada), un enlucido (UEC 105) y un pavimento de cal y guijarros (UEC 102).

- Muro 120: Estructura de ladrillos a la que se asocia un enlucido (UEC 119).
- Muro 96=112: Se dispone en adosamiento sobre M-120. Estructura de ladrillos a la que se asocia un enlucido (UEC 104).
- Muro 99=118: Recrecimiento de M-96=112. Estructura de ladrillos a la que se asocia un enlucido (UEC 124).
- Muro 111: Recrecimiento de M-118. Estructura de ladrillos.
- Muro 109: Estructura de ladrillos asociada a M-118, a la que se adosa en su cara occidental. Asociado a M-109 se disponía, en su cara septentrional, un nivel de relleno (UED 110).
- Muro 81: Estructura de ladrillos que se adosa al conjunto de muros 96=112, 99=118, 111 y 120.

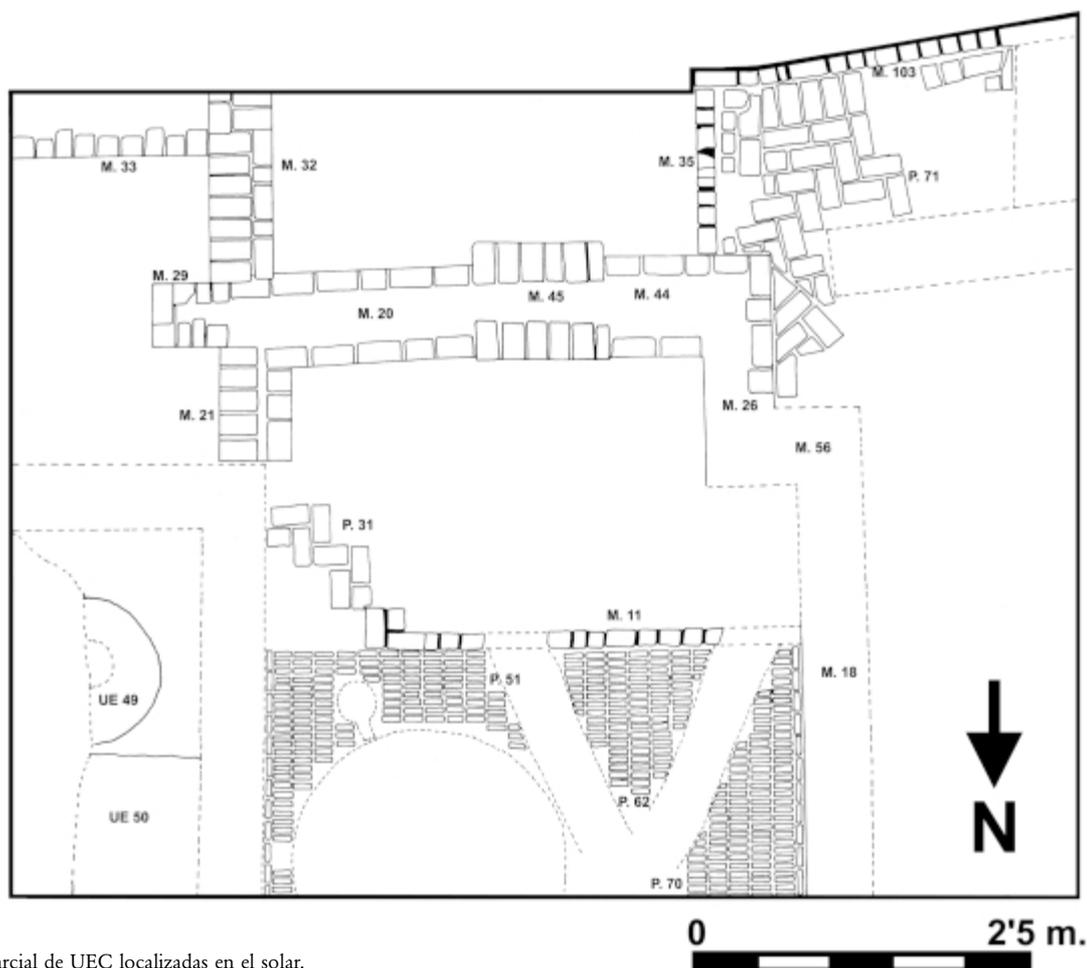
Fig. 2. Planta parcial de UEC localizadas en el solar.

3.2. Modernidad (ss. XVI-XVIII; figs. 1 a 3).

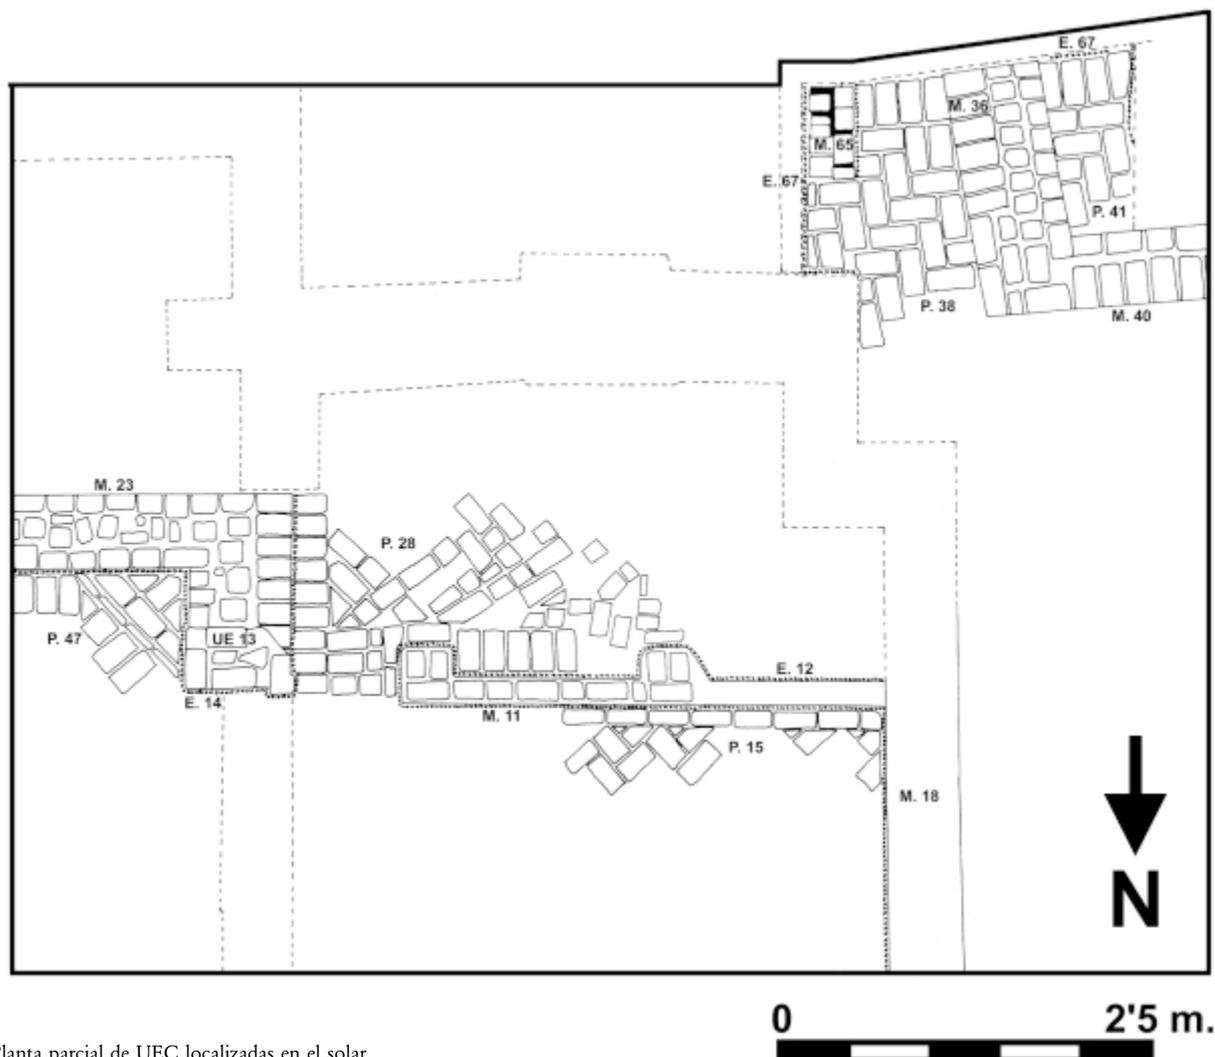
Fig. 3. Planta parcial de UEC localizadas en el solar.

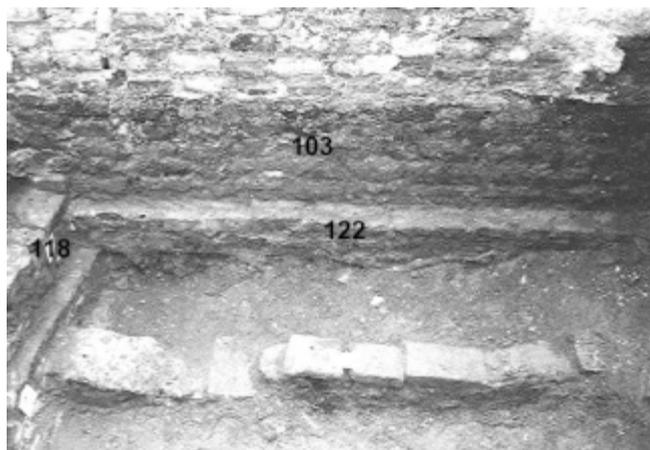
LÁM. I. Vista de M-103 y su zapata de cimentación (UEC 122).

- Muro 103 (lám. I): Situado en el sector suroccidental del sondeo. Estructura de ladrillos con una zapata de cimentación de la misma fábrica asociada (UE 122) que descansa directamente sobre M-118 (fase bajomedieval).
- Muros 97/98: Estructuras de ladrillo recíprocamente encastradas y que recrecen respectivamente a M-81 y M-99.
- Muro 23 (lám. II): Situado en el sector nororiental del sondeo. Estructura de ladrillos con una zapata y una zanja de cimentación asociadas (UE 79 y 100).
- Muro 48: Estructura de ladrillos situada en el sector nororiental del sondeo y encastrando con M-23.

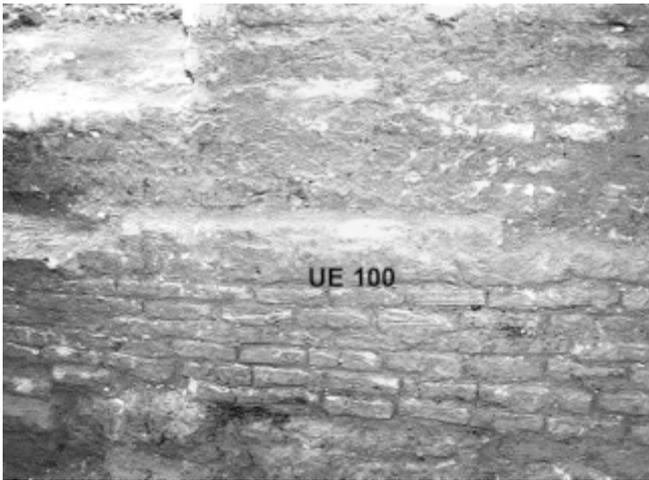
LÁM. II. Vista de M-23 con su zapata (UEC 100).

doméstica. Esta irregularidad constructiva se ve reflejada asimismo en el conjunto determinado por M-23. Así por ejemplo, M-48 presenta dos niveles con alineaciones diferentes, que en un primer momento se interpretó como un muro y su zapata de cimentación, hasta que se constató su unidad constructiva con M-23. Éste por su parte, aunque descansa sobre la zapata de cimentación UEC 100 presenta un recalce intermedio que parece denotar una realineación dentro del propio proceso de construcción del muro.

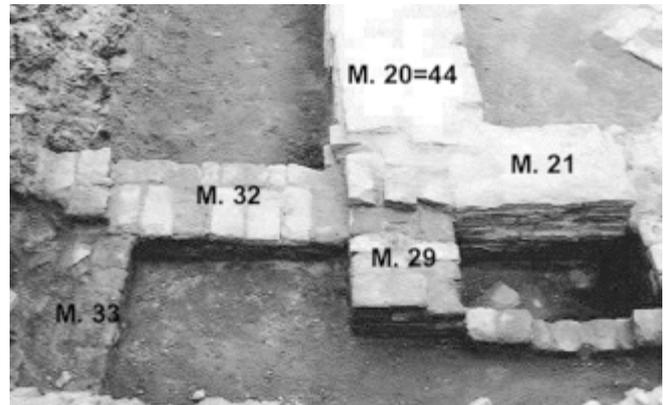
LÁM. III. Estructuras pertenecientes a la fase de finales del s. XVIII.

Es en este momento cuando se data la principal fase constructiva documentada en la Intervención, tanto por el número como por la envergadura de las estructuras aparecidas, que se extienden prácticamente por la totalidad del sondeo (láms. III, IV y V):

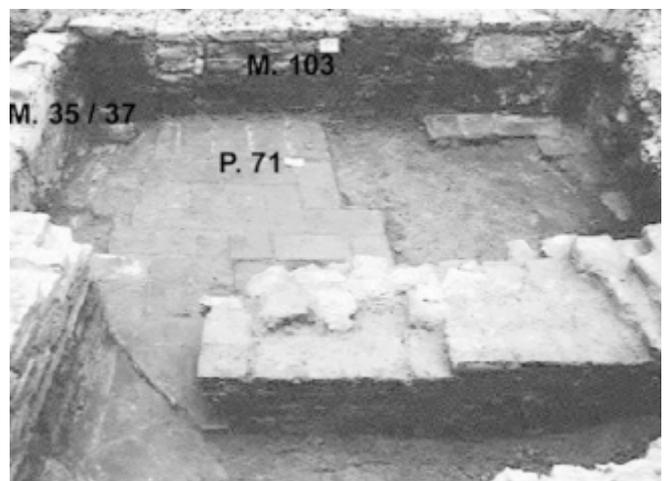
LÁM. IV. Estructuras pertenecientes a la fase de finales del s. XVIII.

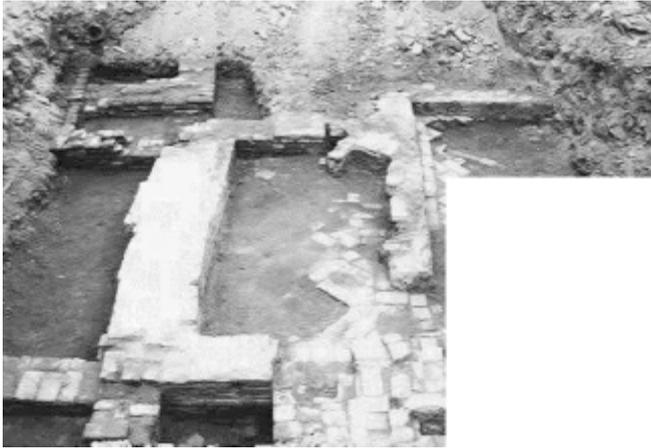
LÁM. V. Vista general del sondeo (desde el este) en la fase moderna.

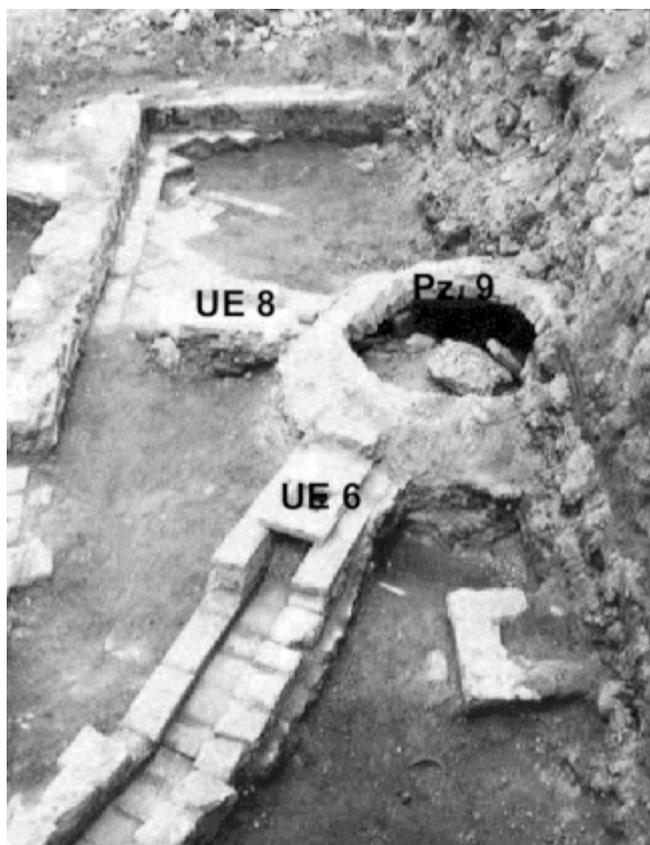
LÁM. VI. Detalle de estructuras de saneamiento contemporáneas.

Llegamos por último a lo que constituyó el primer nivel de excavación manual, pero que en nuestra exposición diacrónica se sitúa en el momento inmediatamente anterior a las estructuras que persistieron hasta la actualidad. Este momento ha proporcionado escasos restos constructivos, interpretables todos ellos como estructuras de saneamiento (lám. VI):

- Pozo 9: Estructura semiesférica de ladrillos situada en el sector septentrional del sondeo. Constituiría un gran colector de residuos, revestido por un enlucido de carácter hidráulico (UEC 16).

- Atarjea 6: Construida a base de ladrillos y asociada directamente con el pozo 9.
- Atarjea 8: Con las mismas características que la atarjea 6.
- Atarjea 42: Desaparecida pero relacionada directamente con el pozo 9.
- Atarjea 22: Con las mismas características constructivas que las atarjeas 6 y 8, pero relacionada con otro colector no localizado. Situada en el sector centro-oriental del sondeo.
- Atarjea 27: Similar a la atarjea 22, pero situada en el sector centro-occidental del sondeo.
