ANUARIO ARQUEOLÓGICO
DE ANDALUCÍA / 1999

CONTRIBUCIÓN AL ESTUDIO DE LA MURALLA ISLÁMICA DE SEVILLA. INVESTIGACIÓN EN C/MENÉNDEZ Y PELAYO 43-45.

MIGUEL ÁNGEL TABALES RODRÍGUEZ

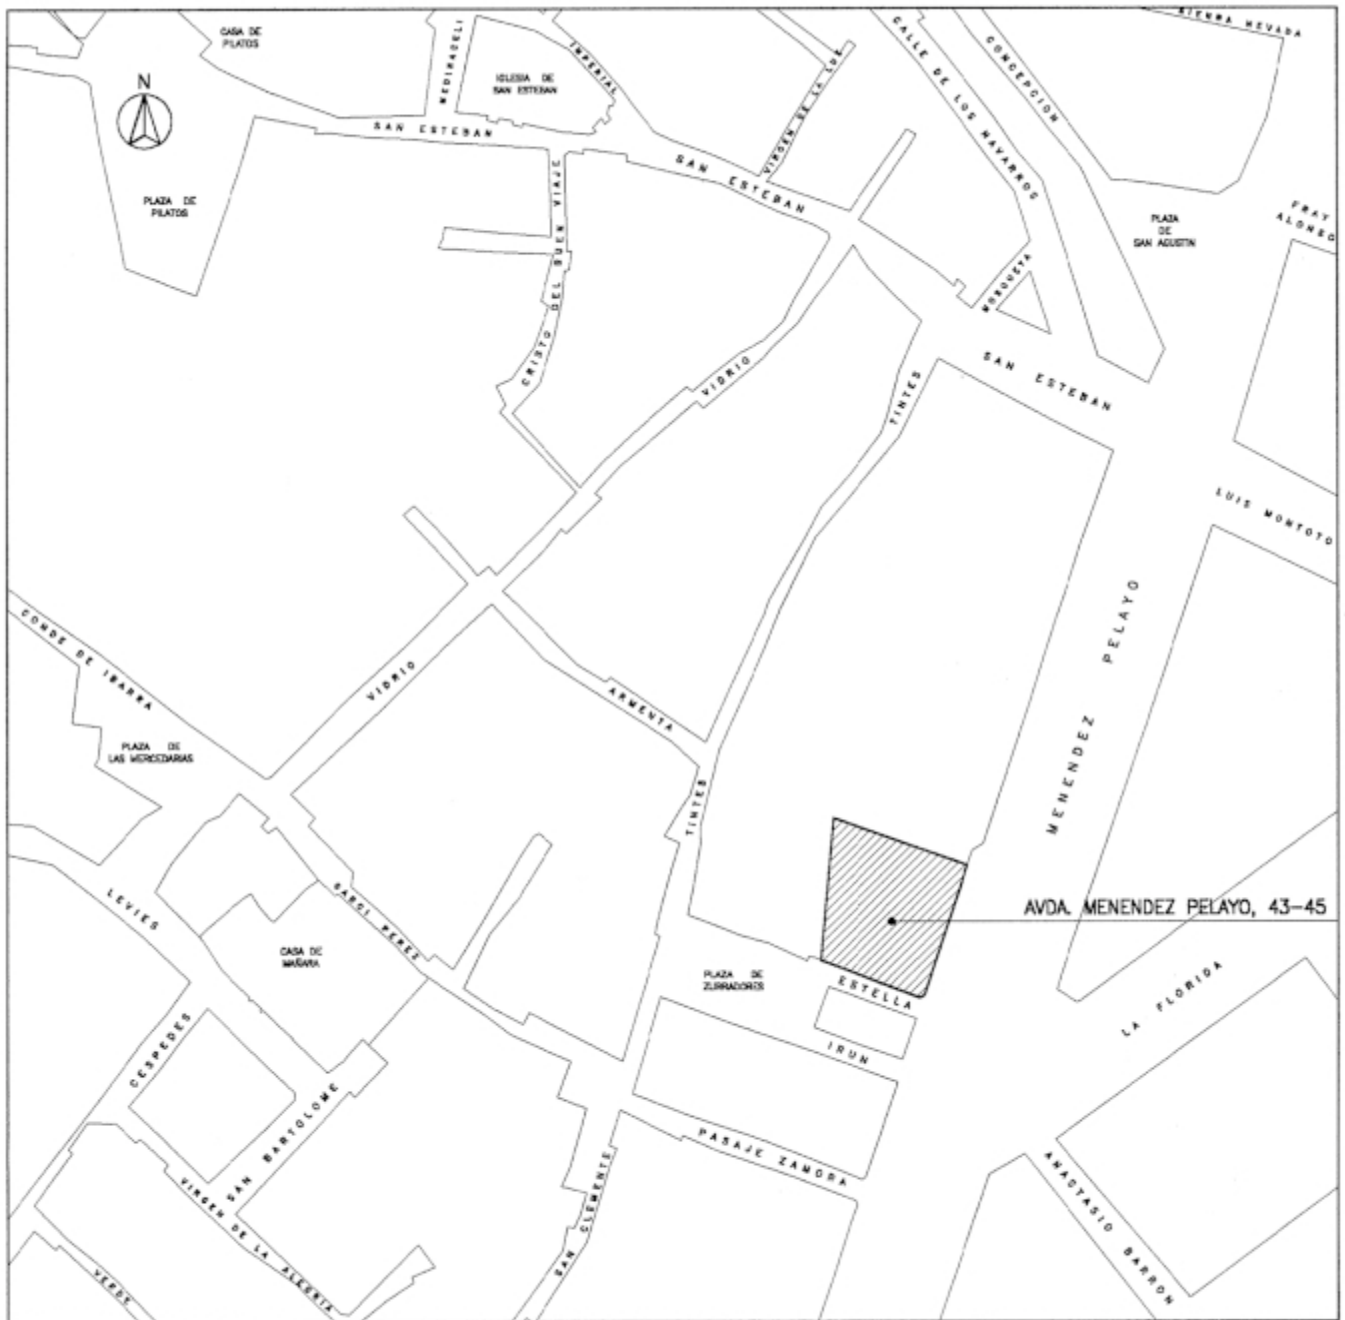
FIG. 1. El edificio en el entorno actual. Ubicación del solar.

El solar nº 43-45 de la Calle Menéndez Pelayo, esquina con C/ Estella, se localiza en el sector Occidental de la ciudad de Sevilla. Hasta fines del pasado siglo se mantuvo fuera de la cerca islámica, en las inmediaciones de la Puerta de Carmona (1). Es por tanto, un solar situado en el límite urbano desde el siglo XII hasta las postrimerías del XIX, y como tal participa de procesos como la superación de la cerca almohade durante la época Moderna, la incidencia de ésta sobre el parcelario actual, las alteraciones de cotas justificables desde antes de la desaparición de éste hito constructivo, etc... (figura 1)

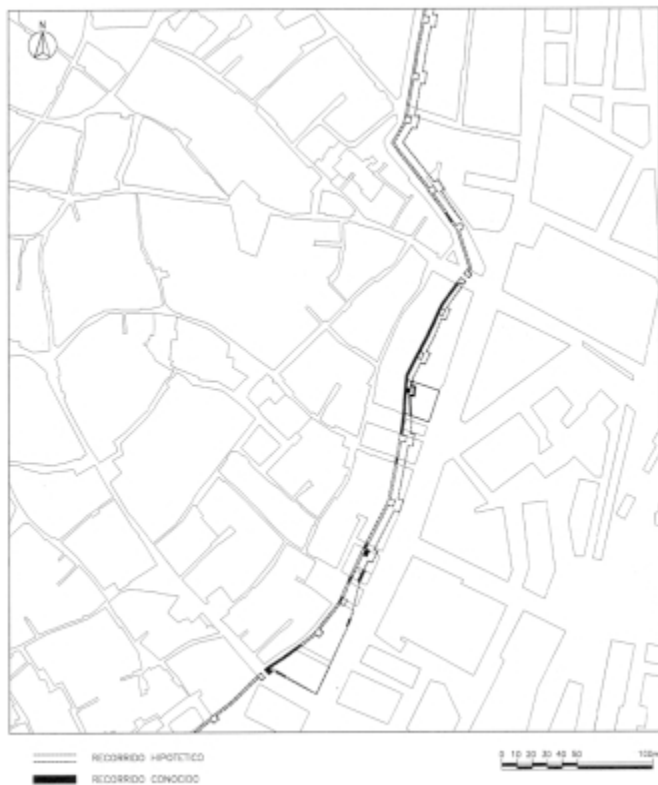
FIG. 7. Muralla y antemuro en el contexto general de la cerca islámica.

A este respecto queda clara la localización de treinta metros de muralla islámica, en dos lienzos, con un cubo de torre (figuras 7 y 8). Se trata de la actual medianera de la vivienda. En alzado, desde el pavimento actual, se eleva 6'5 mts hasta la punta de los merlones. Bajo la superficie se desarrollan cuatro metros más hasta la primera zapata. En definitiva, son 10'5 mts de alzado más los que no hemos podido excavar y que al menos supondrían un metro más hasta llegar a la cota de la liza original. Se trata de una estructura de hormigón encofrado de gran resistencia, constituido a base de grava fina, arcilla naranja y cal. Aparece deteriorada en algunas zonas, pero en la parte inferior conserva incluso el enfoscado y la cal originales. En la parte del almenado se advierte la implementación de un nuevo merlonado, que suve la cota del paseo de ronda en casi dos

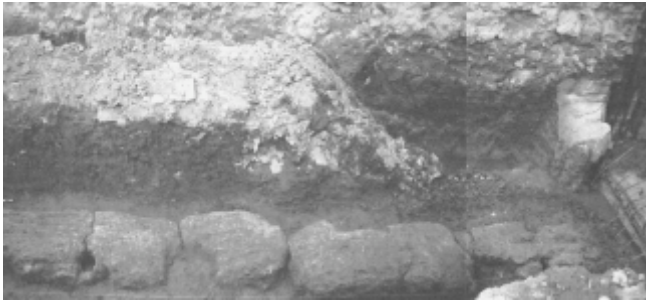
LAM. III. Vista general del antemuro tras la excavación del sótano.

Continuando con la investigación de los desechos urbanos Modernos, iniciada por este equipo en Menéndez y Pelayo 19 (1996), advertimos una gran cantidad de vertidos de los siglos XVIII y XIX, ausentes en aquella zona y absolutamente preminentes en la estratigrafía de este sector, más cercano a la puerta de Carmona. (lámina 3)

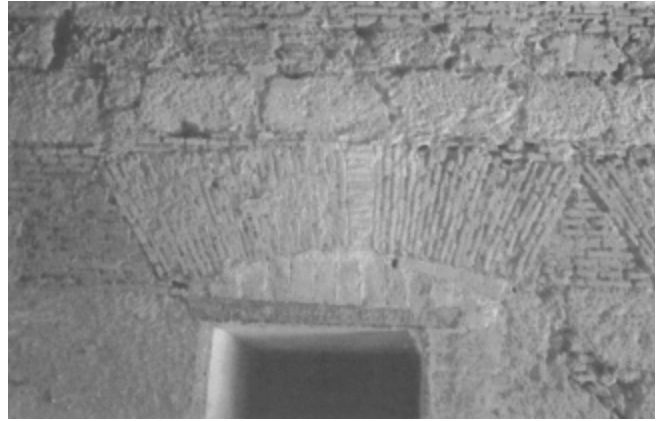
LAM. II. Muro nº 2. Detalle de los bloques de hormigón recortados, procedentes de la muralla y reutilizados en los principales muros de la edificación de 1872.

A ese respecto, queda clara la reutilización de la muralla como medianera de las viviendas de la Calle Tintes y de la Calle Estella. Éstas se apoyan sobre el paseo de ronda, recreciéndola a más del doble de su alzado visible (6'5 mts.). Desde 1872 a 1874 se reutilizó, al construir el muro nº 2, como lateral de la nueva calle perimetral, a la cual abrían los grandes ventanales de la industria contigua. Pero en esa fecha fue absorbida por la vivienda actual. (figura 10) (lámina 2)
