ANUARIO ARQUEOLÓGICO
DE ANDALUCÍA / 2000

LOS BAÑOS ÁRABES DE BAZA.

1ª INTERVENCIÓN DE URGENCIA EN APOYO A LA RESTAURACIÓN.

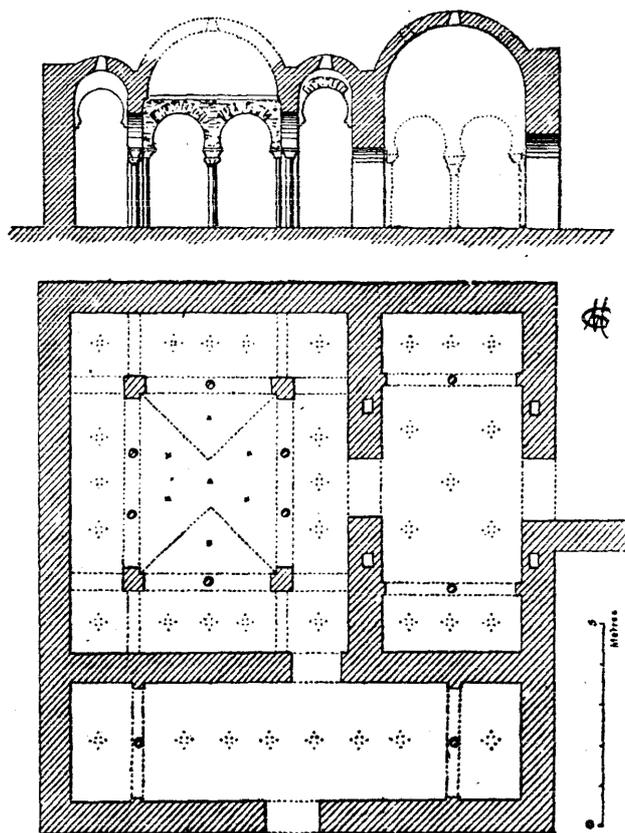
FIG. 1. Plano y sección del Baño Árabe según Gómez Moreno.

Cuando a finales del siglo XIX D. Manuel Gómez Moreno visitó estos baños, realizó una primera planimetría de las tres salas conservadas (Fig. 1), y les dedicó bastantes años después unas notas, publicadas en 1947:

... El baño de que hablamos era muy pequeño; sus tres aposentos abovedados sólo cubrían un espacio de 14 por 12,50 m., comprendidos los muros, que eran de argamasa hecha con arena y cal, durísima, y así era también el mortero que trataba la obra de ladrillo con que se formaban los pilares, arcos y bóvedas. Estas eran de cañón en los aposentos primero y tercero, taladradas por lumbreras en forma de estrellas hexagonales, con curiosa complicación algunas, y, desde luego, ellas daban exclusivamente luz al edificio, obturadas con vidrios para evitar corrientes de aire. Ambos aposentos conservaban señales claras de haber tenido atajos, como alcobas, a sus extremos, según costumbre, con parejas de arcos y columnas entremedias.

El segundo aposento se acercaba más a la proporción cuadrada, pues media 8,45 por 6,82 m.; lo rodeaban angostas galerías, de a tres y dos arcos por lado, más los otros que servían de entibo hacia los rincones, formando espacios cuadrados. Estos se cubrían con bóvedas baidas, o sea de casquete esférico, así como los tramos alargados las llevaban de cañón, unas y otras con sus correspondientes claraboyas; mas el espacio central sólo conservaba los arranques de su bóveda esquinada, volando sobre imposta en curva de nacela, hecha de piedra.

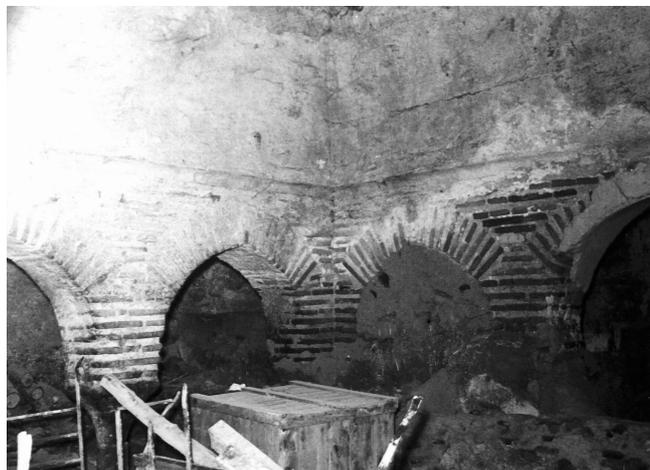
LAM. I. Vista del sector SSO del *bayt al-wastani* antes de la restauración de 1978.

De hecho, las tres salas conocidas del baño, totalmente enmascaradas por las viviendas y el molino harinero construidos sobre él, continuaron siendo utilizadas para los mismos usos por los distintos propietarios, que habilitaron tres entradas para acceder al edificio. Una de ellas, a través de un semisótano, permitía descender al *sajun* a través del vano del cuarto de la caldera. A partir del semi-sótano de la panadería asociada al molino, se practicó una puerta rompiendo el tapial del *barid*, para utilizarlo como pocilga. En el *wastani*, los propietarios rompieron la bóveda de casquete esférico de la esquina E y construyeron una rampa por la cual descendían sus bestias de carga y las de otras personas que venían a los mercados de la ciudad y alquilaban la cuadra para sus caballerías (Lam. I).

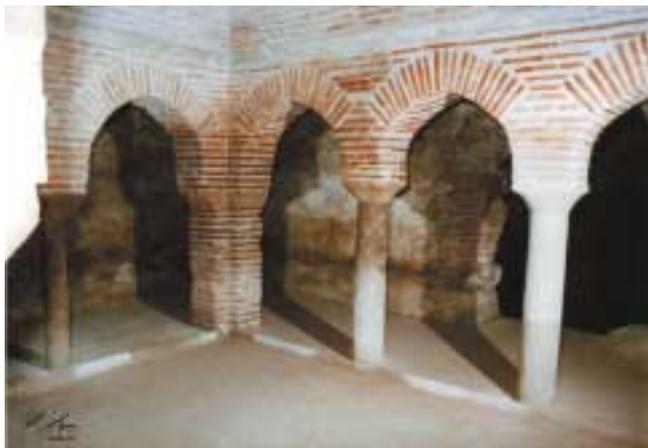
LAM. II. Vista del mismo sector después de la restauración de 1978.

del estado previo del Baño antes de estos trabajos como del resultado final de los mismos realizadas por personas de la ciudad (Lam. II).

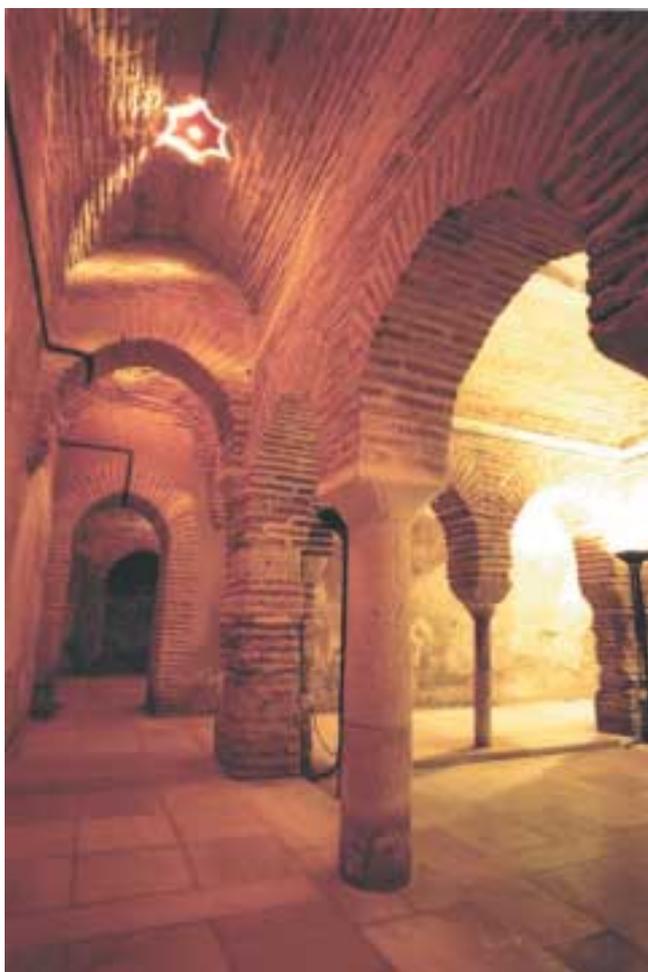
LAM. III. *Bayt al-Wastani* después de la restauración de 1985 con la solería de mármol.

- Con fecha 24 de noviembre de 1984, por encargo de la Dirección General de Bellas Artes de la Consejería de Cultura de la Junta de Andalucía se redacta un nuevo proyecto de restauración bajo la dirección del arquitecto D. Antonio C. Prieto Cuellar. De esta segunda restauración, cuya finalidad era abrir el Baño al público, sí hemos tenido acceso a la memoria de la misma y a los planos. Los trabajos incluyeron varias actuaciones destinadas a luchar contra la degradación del edificio por la humedad (impermeabilización de la fachada y acera, instalación de ventilación forzada, picado y refeción con cemento de los enfosques desprendidos), y su acondicionamiento para la visita (iluminación interior, colocación de una nueva solería de mármol blanco de Macael, de una reja en el suelo desaparecido del *sajun*, de arcos con celosías de madera en las alcobas) (Lam. III).

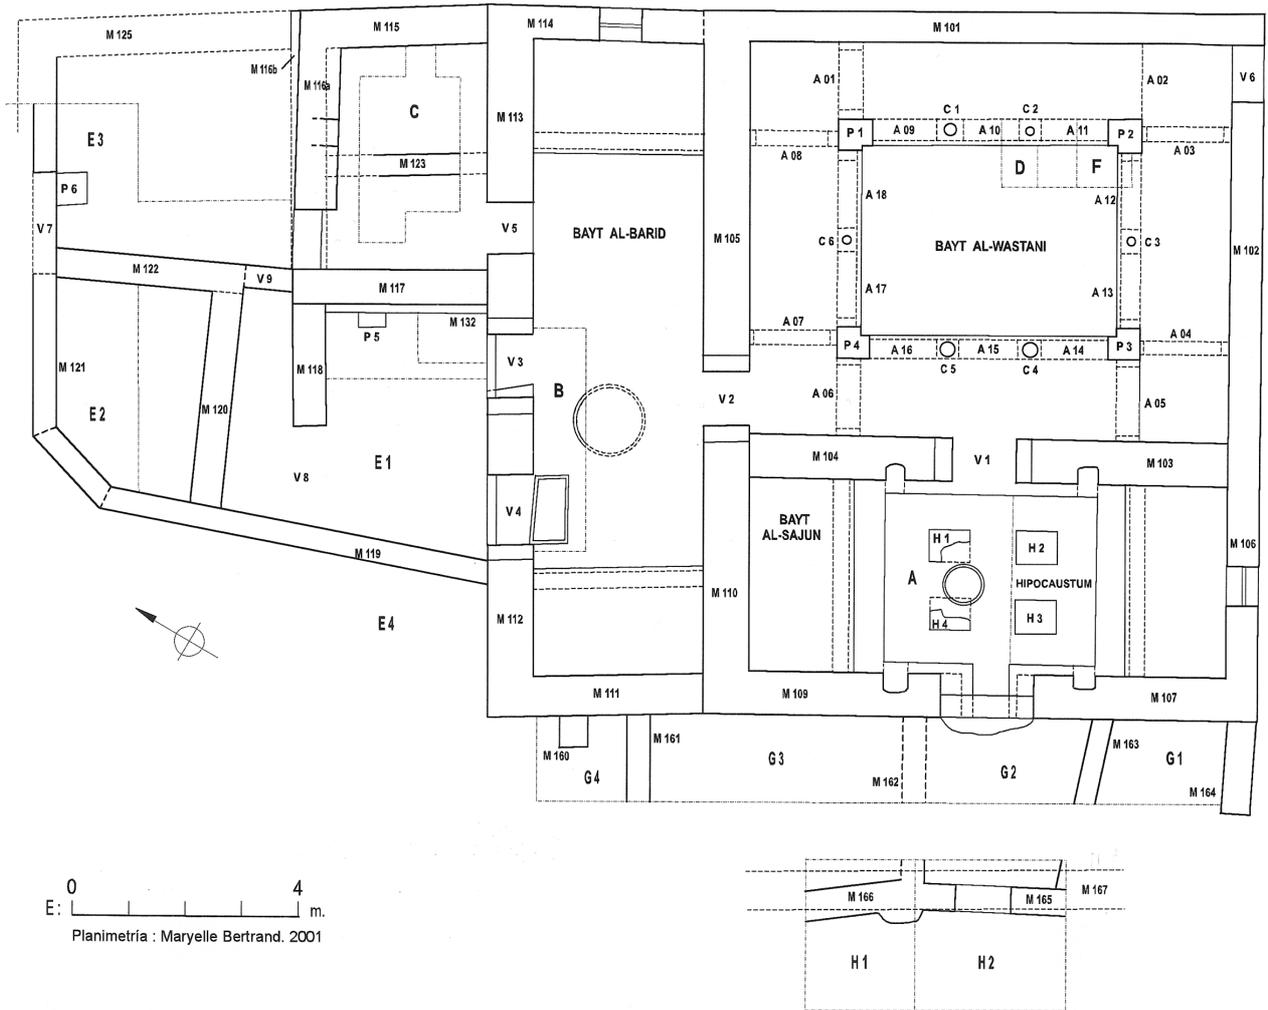
FIG. 2. Planimetría del Baño Árabe, numeración de estructuras y localización de los sondeos.

SECTOR 1 (Interior del Baño) (Fig. 2)

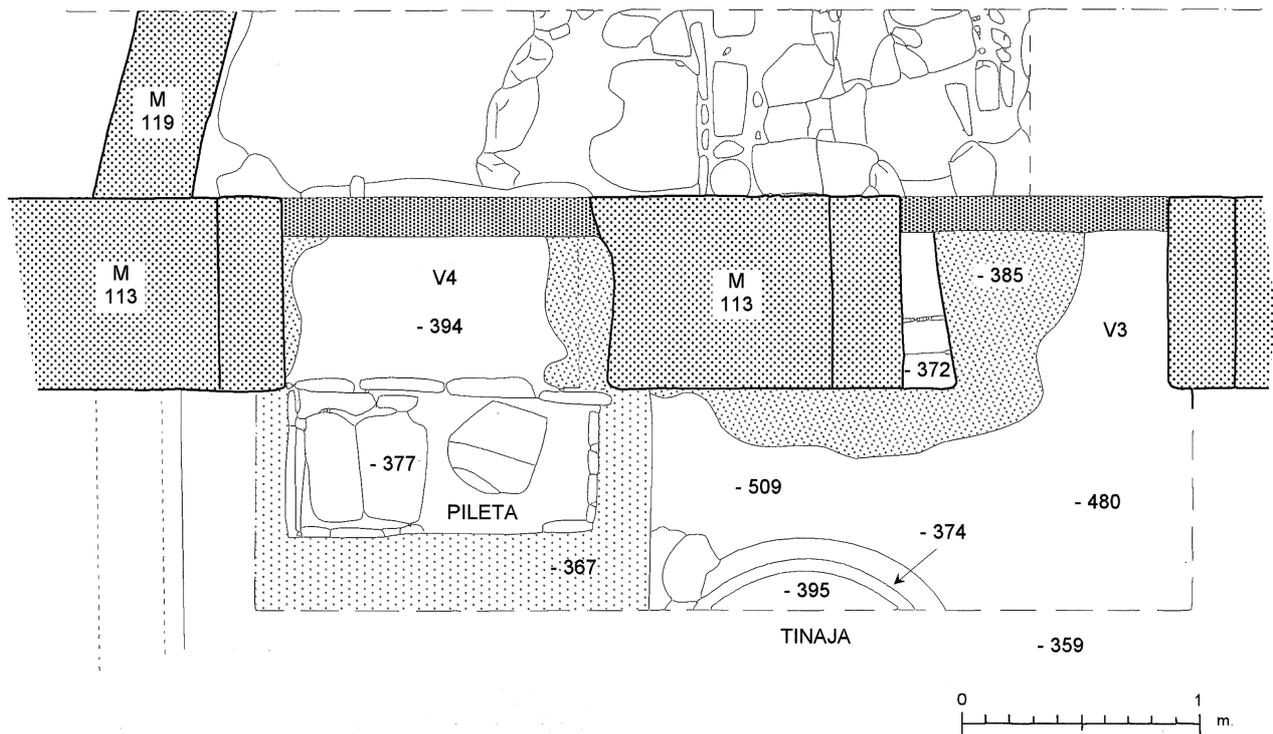
FIG. 3. Planta de la Cata B. Bayt al Barid.

ÁMBITO B. *Bayt al-Barid* o *Sala Fría* (Fig. 3)

La cata de 1 x 4 m. fue practicada en la sala fría, en paralelo a los dos arcos presentes en el lateral SO del *barid* (vanos V3 y V4) con el propósito de averiguar cual de los dos arcos correspondía al vano de entrada original que comunicaba este sala con el exterior o con el posible cuarto de entrada o *maslaj* del baño. Igualmente, se pretendía con este sondeo documentar los posibles restos del suelo original de la sala fría.

Debajo de los dos suelos superpuestos, de mármol y de mortero, correspondientes a las sucesivas intervenciones de 1985 y 1978, de 19 cm. de espesor total, se localizó otra gran tinaja de época cristiana, cuya boca fue decapitada para colocar el suelo moderno. La colocación de esta gran pieza, de 1.30 m. de diámetro conservado, con una extensa fosa de calce rellena con piedras y arcilla, destrozó totalmente el suelo original en este sector.

Vano 3: Este vano, tabicado de nuevo en la restauración de 1978, resultó ser la entrada original de la sala fría, tal como aparecía reflejado en la planimetría de M. Gómez Moreno. Su disposición, su anchura y por ende la forma de su arco en elevación debieron ser muy diferentes de lo existente hoy en día, consecuencia de la reconstitución. Efectivamente, aparecieron en el lateral izquierdo los restos de una jamba oblicua que sobresalía unos 22 cm. bajo la jamba recta actual. Por otra parte, tal como puede apreciarse en los restos conservados en elevación, la jamba derecha sí presentaba la posición actual. Esta disposición, que ha sido documentada en algunos baños, como es el caso el baño marroquí de Zagora¹⁷, permitía reducir el ángulo de visión hacia la sala fría y sobre todo al *wastani* desde el exterior.

Vano 4: La excavación del umbral de este vano demostró que de hecho se trataba de un antiguo nicho o alcoba, cuyo poyete, formado por el mismo muro de argamasa, había sido repicado posteriormente hasta alcanzar el suelo del baño y transformarlo así en un vano de entrada. En este mismo momento de reforma, se repicaron también las jambas del nicho según un perfil curvo, posiblemente para permitir el paso de una tinaja de gran tamaño, semejante a la encontrada en la misma cata. El nuevo umbral, se sitúa a la misma altura que ocupaba el suelo del baño, haciendo pensar que esta reforma tuvo que realizarse muy temprano, quizás inmediatamente después del abandono del baño como tal.

Pileta: Al pie del nicho precedente, empotrada en el suelo de argamasa de la intervención de 1977, se reencontraron los vestigios de una pileta rectangular, de 49/55 x 120 cm., compuesta por un pavimento irregular de lajas de jabaluna rodeado por otras insertadas verticalmente. Por su factura y localización, esta pileta podría corresponder a la pileta de desagüe de la sala fría, hacia la cual rezumaban, por regla general, en superficie o bien a través de canalizaciones, las aguas procedentes de la sala templada y de la sala caliente. A pesar del hallazgo tras el nicho de una canalización de desagüe hacia el exterior (v. infra, sondeo E1), la cronología de esta estructura descamada y posiblemente modificada por las sucesivas intervenciones sigue siendo dudosa.

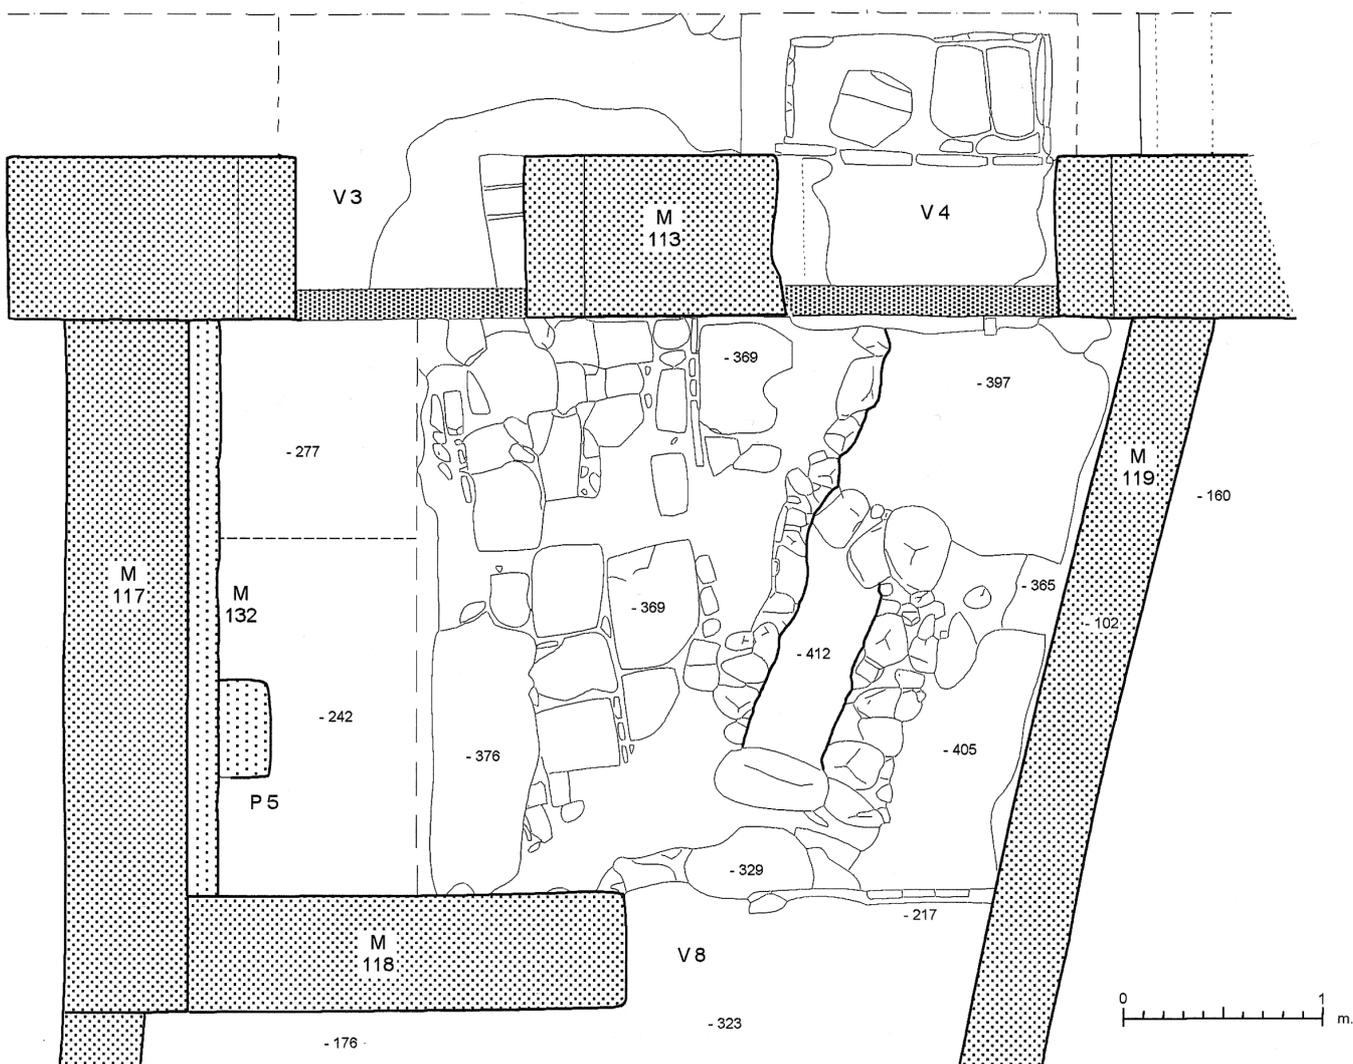
FIG. 4. Planta de la Cata E1. Maslaj.

ÁMBITO E1 (Fig. 4)

Esta cuadrícula de 4 x 4 m. se implantó en el sector N del solar, en paralelo al muro M112/113 de la parte conocida del baño, frente al vano de entrada y al nicho del *barid*.

Un suelo de cemento pintado en rojo, perteneciente al antiguo molino, sellaba la totalidad de este espacio, extendiéndose en toda la mitad Oeste del solar, hacia la calle (sectores E1 y E2). Se trataba de un molino totalmente moderno que utilizaba exclusivamente la electricidad como fuerza motriz, sin ninguna relación con la acequia, tal como confirmó su último molinero.

Debajo de este suelo apareció un estrato de tierra que contenía una abundante cerámica del siglo XIX, extendida sobre todo el solar, y que colmataba también un antiguo semisótano, definido por una serie de muros antiguos (muros M117 de la antigua panadería y M112 del baño).

M 119: El enrase de este largo muro oblicuo servía de fundación al muro subactual. Su parte superior, formada por una fila de piedras trabadas con mortero, estaba entallada por varios mechinales destinados a soportar las vigas de una techumbre. El cuerpo de este muro, de solo unos 43 cm. de espesor, está formado por un encofrado de materiales heterogéneos, poco compactados para un tapial (tierra, gravas, piedras de diversos tamaños, bolones de yeso y muy poca cal). Estaba enlucido en ambas caras por una capa de mortero muy desprendida.

M 118: Este muro de tapial enfoscado con mortero, de 60 cm. de espesor, presenta una dirección exactamente paralela al muro del *barid* del baño, y se sitúa en el eje del arranque de un muro de tapial probablemente medieval de argamasa situado en la esquina norte de la antigua panadería (M116b). Su cabeza define la existencia de un vano (V8).

El suelo de este semisótano estaba constituido por una espesa capa de mortero alisada, inclinada hacia el NE, de forma rectangular, ocupando la casi totalidad del ámbito en la esquina Sur (cota -217 / -236). Esta estructura, parcialmente bordeada por un murete, presentaba un tosco pilar de piedras y yeso en su esquina Norte (P8), y podría corresponder aquí también a un *jaráiz*.

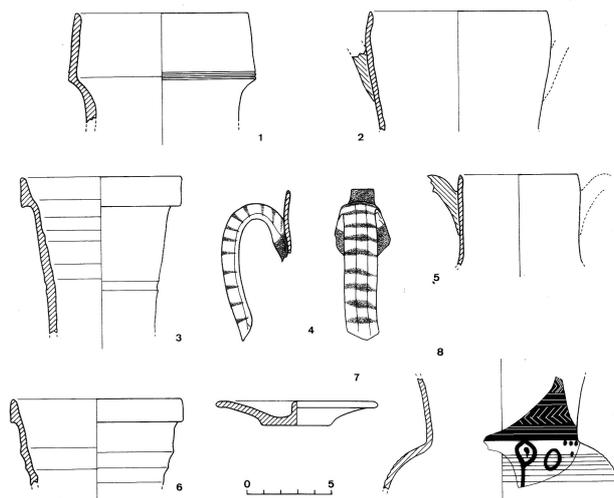
FIG. 5. Fragmentos de jarras y jarritas. Niveles medievales.

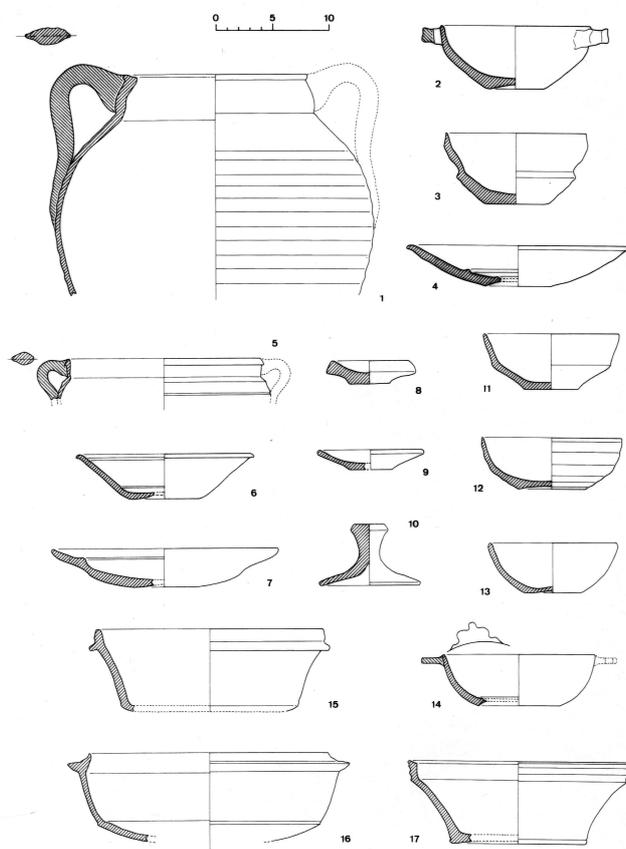
FIG. 6. Cerámica cristiana. Fin s. XV / princ. s. XVI (1-4), ss. XVI - XVII (5-17).

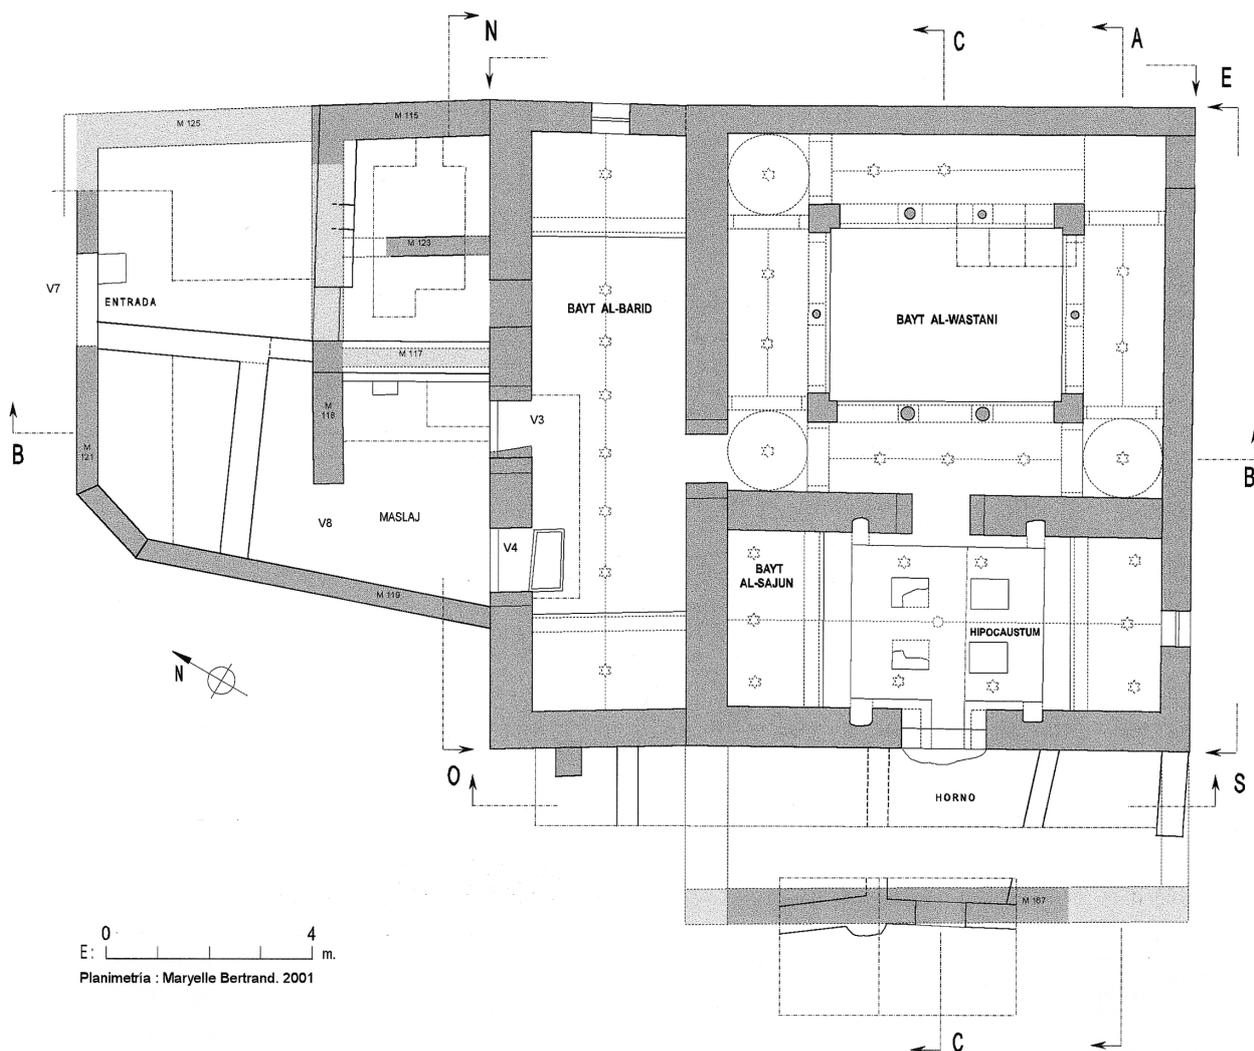
FIG. 7. Planimetría del baño. Estructuras medievales.

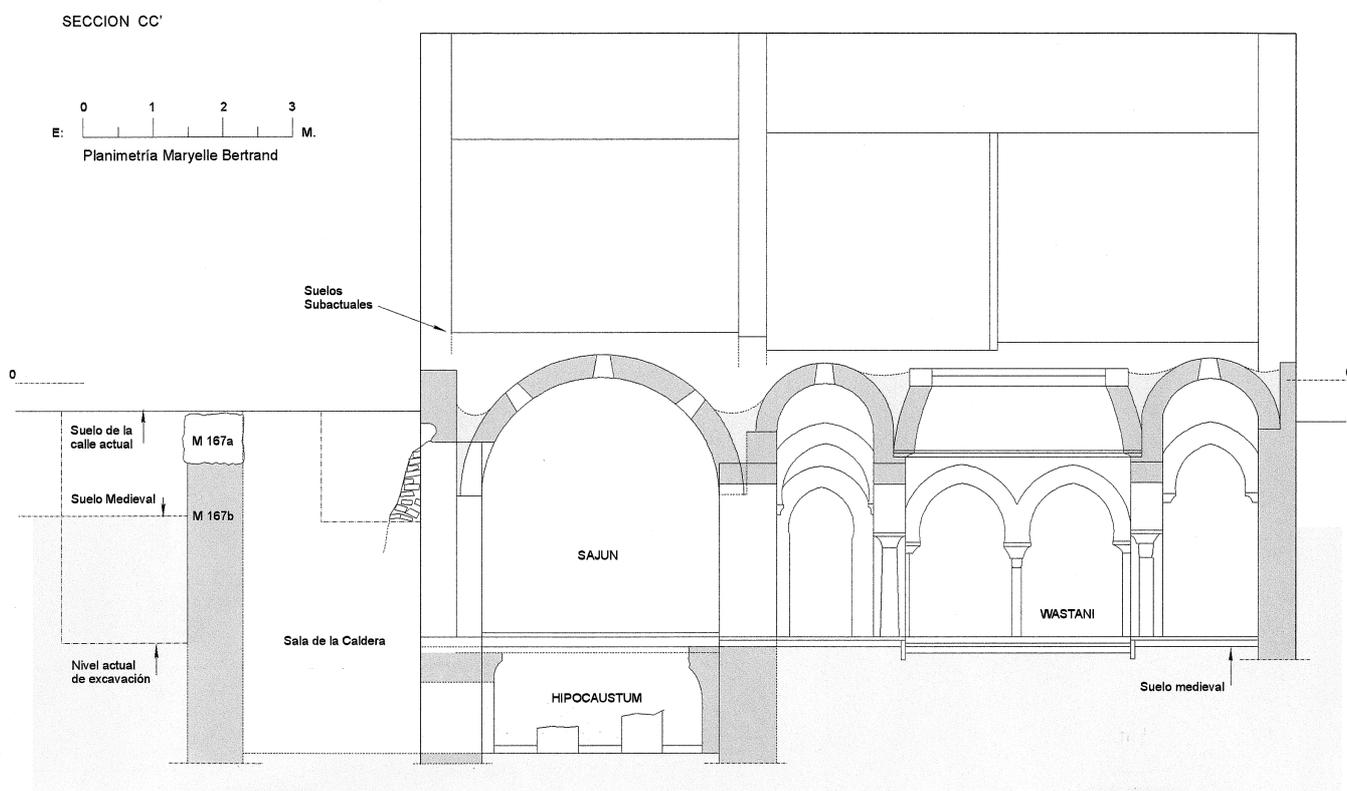
FIG. 8. Sección CC'.

Desde un punto de vista constructivo, se comprobó que este muro, de 80 cm. de espesor hasta una altura de 2.15 m., presenta un retranqueo interior de unos 33 cm. de anchura utilizado como imposta para asentar y estribar la bóveda de medio cañón del *barid*. Desde este nivel de retranqueo, el muro de argamasa, ejecutado de una vez y con una anchura de 47 cm., se eleva hasta una altura de 1.80 m. a modo de pretil encima del arranque de la bóveda, hasta aproximadamente la altura de la línea de extradós. Su construcción respondía a razones estructurales (asentamiento y estribo de las grandes bóvedas de medio cañón del *Barid* y del *Sajun*, y probablemente también a una preocupación habitual en los baños musulmanes: impedir el acceso de mirones a las lucernas de las bóvedas.³³ Tal como indican la altura del suelo medie-

val al exterior del baño en el sector Suroeste y la altura de la puerta de entrada del *Maslaj*, determinadas en los primeros sondeos arqueológicos, el edificio del Baño en época nazarí se encontraba enterrado casi hasta la altura de los arranques de la bóveda del *Sajun* en el terraplén que bordeaba la vega, por debajo de la acequia de riego que a su vez alimentaba el Baño.
