# INTERVENCIÓN ARQUEOLÓGICA EN EL CONVENTO DE SANTA MARÍA DE LOS REYES. SEVILLA.

PABLO OLIVA MUÑOZ  
MIGUEL ÁNGEL TABALES RODRÍGUEZ

**Resumen:** En esta intervención, considerada como una segunda fase de la realizada en el año 1992, debíamos aportar información sobre el sector en el que se desarrollaría el proyecto de rehabilitación de las áreas septentrional y oriental del convento de Santa María de los Reyes de Sevilla.

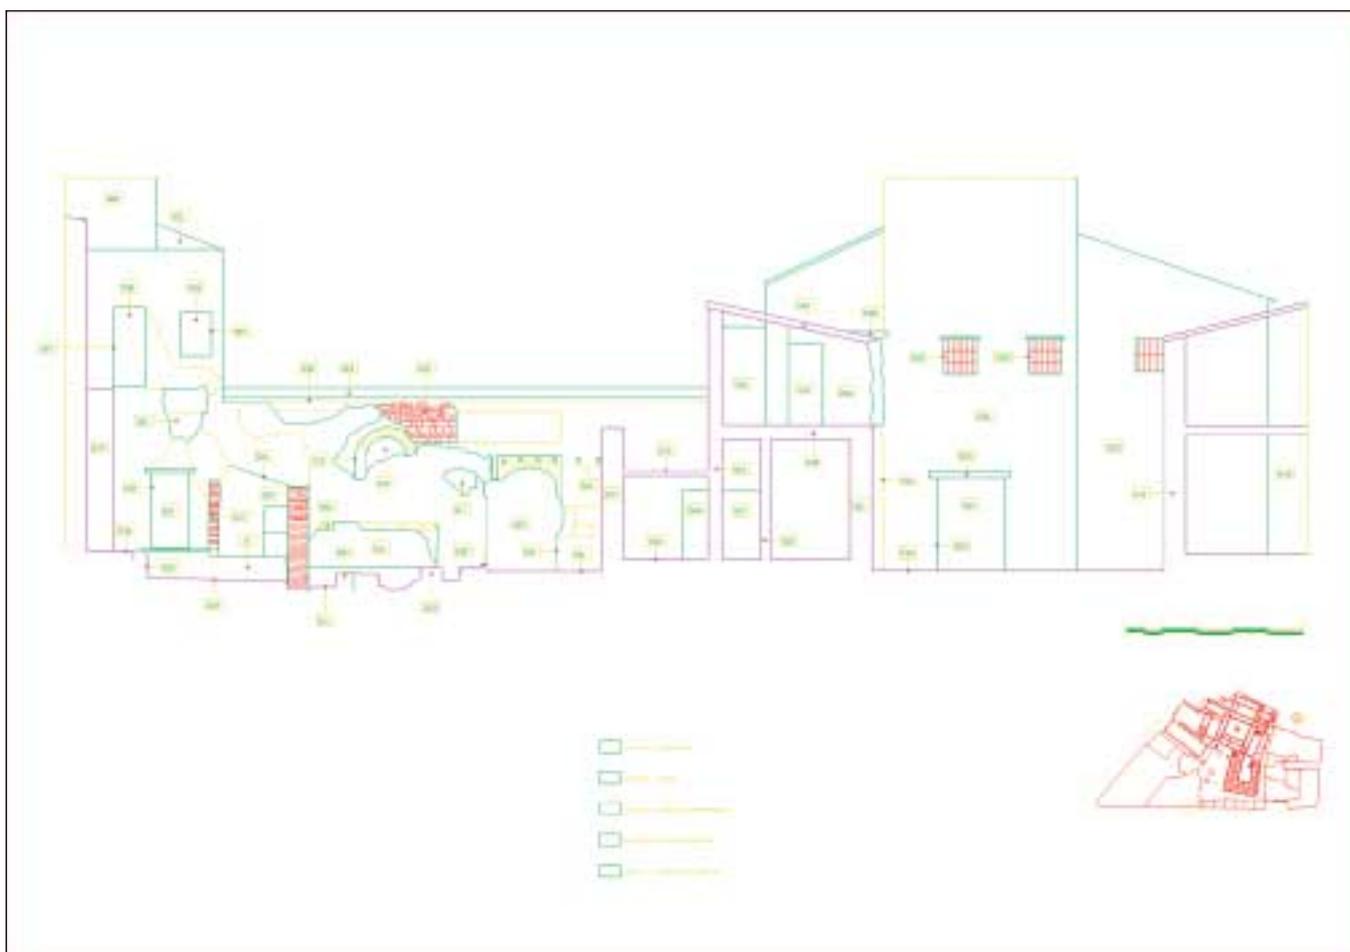
FIG. 1. Alzado oriental del muro de separación entre el actual claustro y la zona de huertas.

Para poder llevar a buen fin estos objetivos nos centramos, en primer lugar, en el estudio de alzados de las dos caras del muro de separación entre el actual claustro del convento y la zona de huertas (u.e. 221). Igualmente, llevamos a cabo otro estudio de alzados en el paramento meridional del Pabellón de Celdas construido en 1802.

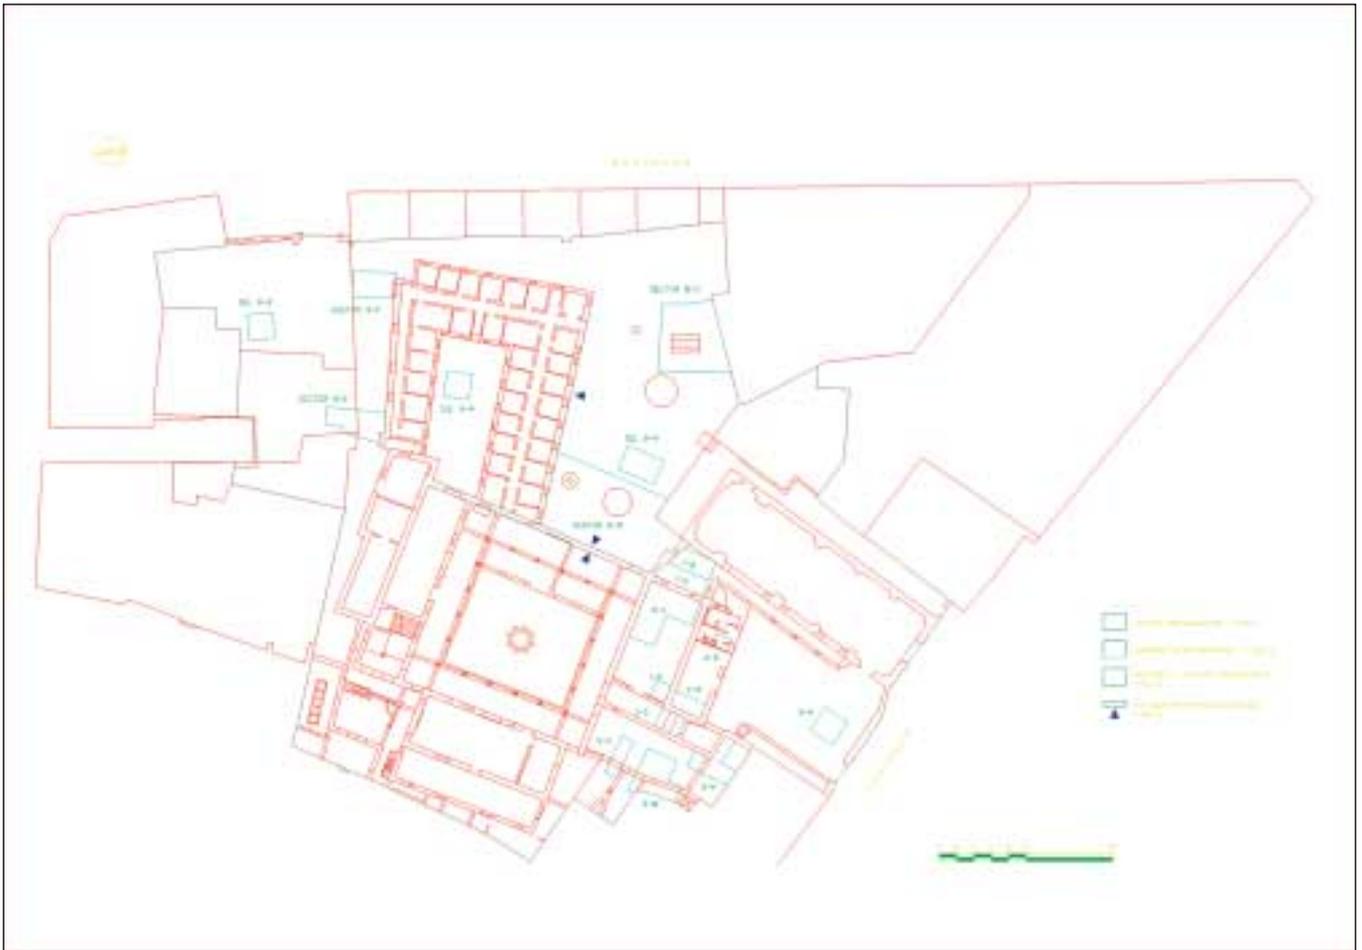
FIG. 2. Ubicación de zonas intervenidas durante las dos fases.

Por último, planteamos la realización de tres sondeos estratigráficos; el 8-A situado en la zona de huertas entre los sectores de limpieza 8-D y 8-C; el 8-B en la zona norte del aparcamiento intentando cuadrarlo con los restos de los muros de las casas del siglo XIX; y el 9-A excavado en la zona central del patio interior del Pabellón de celdas del siglo XIX. Este último corte tenía unas dimensiones de 2 x 2 metros, mientras que los dos anteriormente reseñados medían 3 x 3 metros.

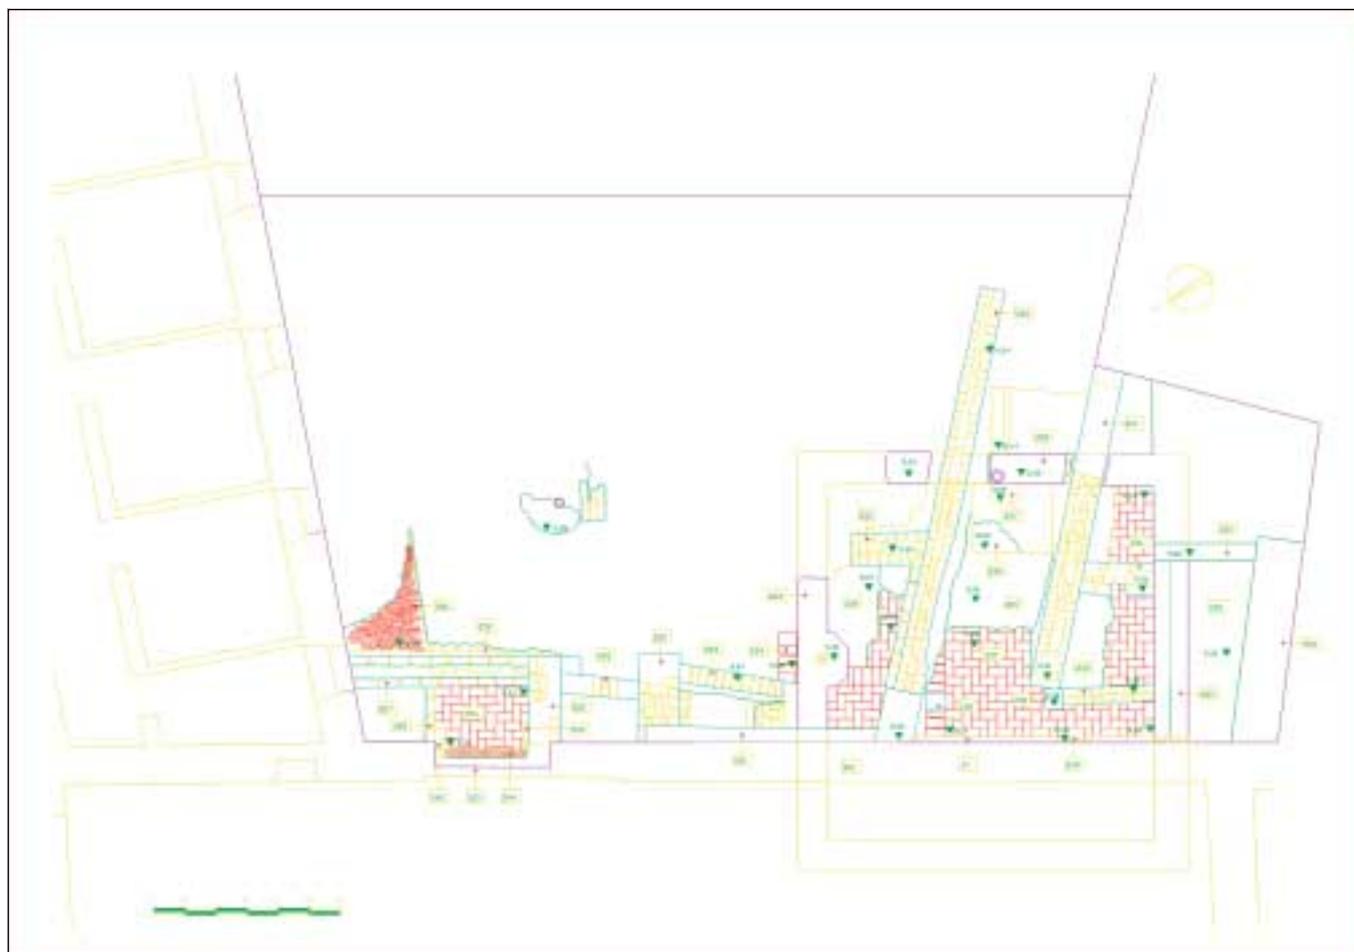
FIG. 3. Planta del sector 8-D.

Los procesos más recientemente que pudimos constatar fueron la plantación de dos grandes árboles y una palmera, junto a la introducción de un cajón de hormigón utilizado como cimiento de grúa para alguna de las últimas obras llevadas a cabo en el edificio. Este gran cajón se encuentra cortando buena parte de las estructuras localizadas, al igual que el árbol del extremo occidental del jardín colocado directamente sobre ellas.

Sin embargo, la mayor sorpresa de este sector la componen las estructuras localizadas en su extremo sur anuladas por los elementos del siglo XVI descritos más arriba. Se trata de una alberca relacionada con el sistema hidráulico, la contención y el almacenamiento del agua extraída de la noria de las huertas que estaría en funcionamiento durante los siglos XIV y XV. Es una construcción cuadrangular delimitada por los muros identificados como 17, 222, 224 y 225 que se encuentran enlucidos con una gruesa capa de cal de claro uso hidráulico. La unidad 222 conserva restos de una conducción cerámica para agua (atanor) que va a parar a un sumidero cuadrangular (u.e. 297) que a su vez conecta con una atarjea de ladrillos (u.e. 260), enlucida también con un grueso revestimiento de cal, y que parte con dirección este buscando el pozo de la noria. Parece tratarse de un rebosadero de la alberca que devuelve el agua hacia el pozo de donde procede. También tenemos, en su extremo septentrional, el muro de cabecera con una base de forma poligonal con atanor cerámico en el interior que indica la existencia de una pequeña fuente que desembocaría en una franja longitudinal, a una cota más baja que el resto del suelo del estanque, pavimentada mediante una solería de ladrillos colocados a la palma en escuadra (u.e. 237) con cenefa de ladrillos dispuestos a tizón. Con

el tiempo, la alberca es sometida a algunas modificaciones como la introducción de pilares de ladrillo (unidades 232 y 238) y sobre todo la eliminación del pequeño escalón de la cabecera al introducir una nueva solería, de pésima factura e identificada con la unidad 239, que iguala la cota de todo el pavimento de la estructura.

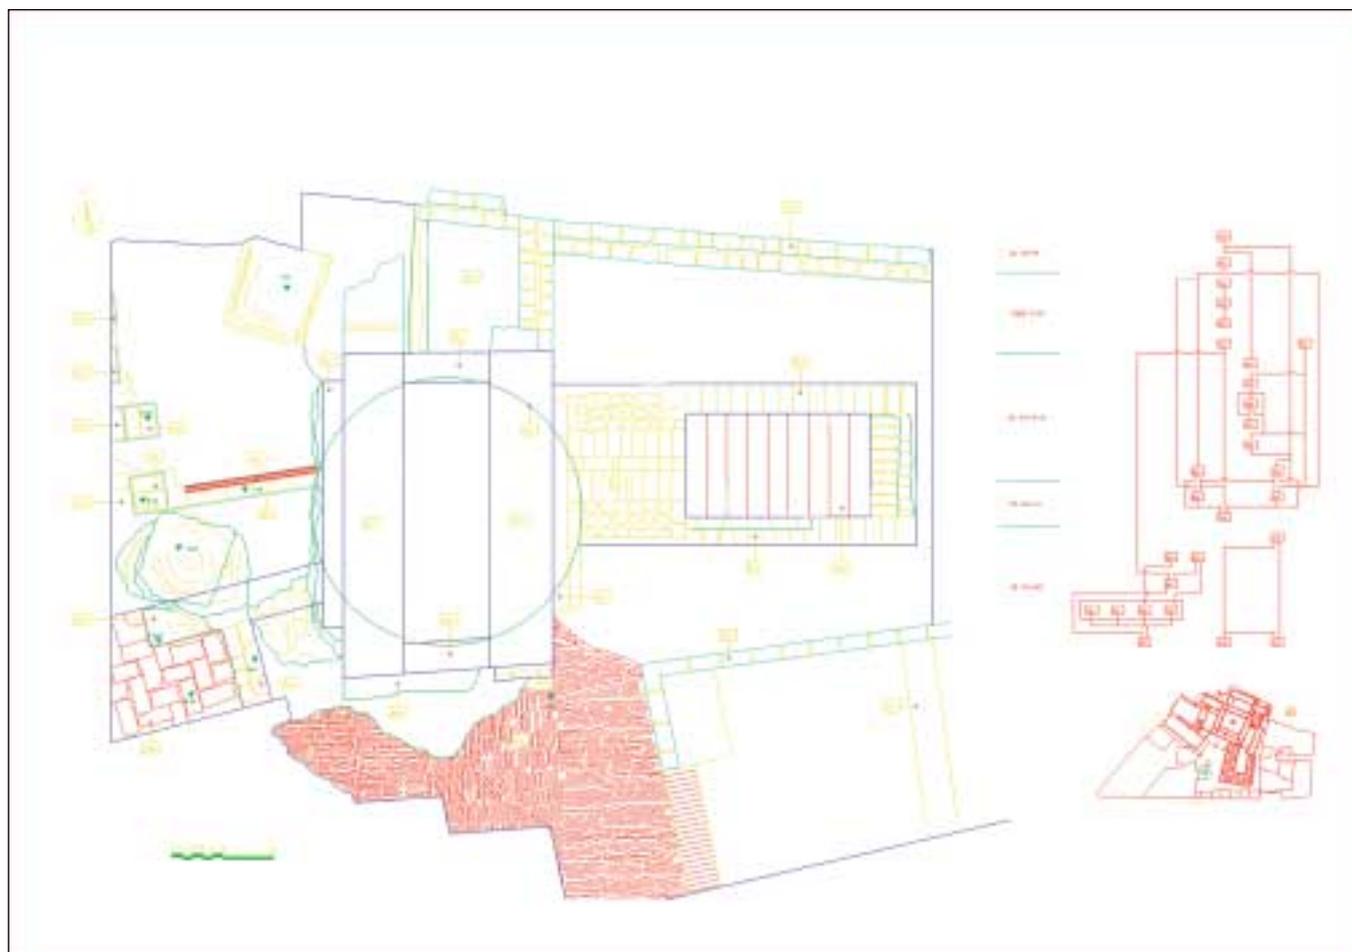
FIG. 4. Planta del sector 8-C.

La limpieza de este sector quedaba justificada por la presencia de una estructura identificada con una noria. Se trataba de un elemento cúbico enlucido con cemento que dejaba ver en su interior un pozo flanqueado por dos grandes arcos de herradura. Una vez acotada la zona, y prácticamente con la primera picada, comenzaron a aparecer estructuras, la mayoría de ellas conservadas a nivel de cimentación, que se encontraban en clara relación con la noria-pozo.

Sin embargo, es durante el siglo XVI cuando parece que se produce una mayor transformación de la zona, y como no, también de la noria que pasa a convertirse en el pozo que hoy se puede ver. Para llevar a cabo este cambio estructural y funcional se desmonta la elevación artificial que rodea las norias y por la que el animal que mueve la rueda se desplaza; precisamente por esto no conseguimos hallar resto alguno del sistema de tracción de la rueda y de desagüe de la misma. Una vez dejado al descubierto el cubo de la noria, se proceda a retocar su longitud cortando las unidades 214 y 215 que son las paredes laterales en las que se insertan los dos grandes arcos de herradura. Igualmente se colocan dos tabiques que ciegan las aperturas de los extremos norte y sur del cubo por las que sobresalía la rueda de la noria y que se corres-

ponden con las unidades 212 y 213. Además, el grupo formado por las unidades 206, 207, 208 y 209, da lugar a una bocamina cubierta por una bóveda de cañón que baja hasta una pequeña ventana abierta en la unidad 214 y cuya función sería la de limpiar el interior del pozo, e incluso la de recoger agua, puesto que se encuentra casi en el brocal del pozo circular. Por último tenemos las unidades 210 y 211 que no son otra cosa que pequeños contrafuertes para reforzar a 214 y 215.

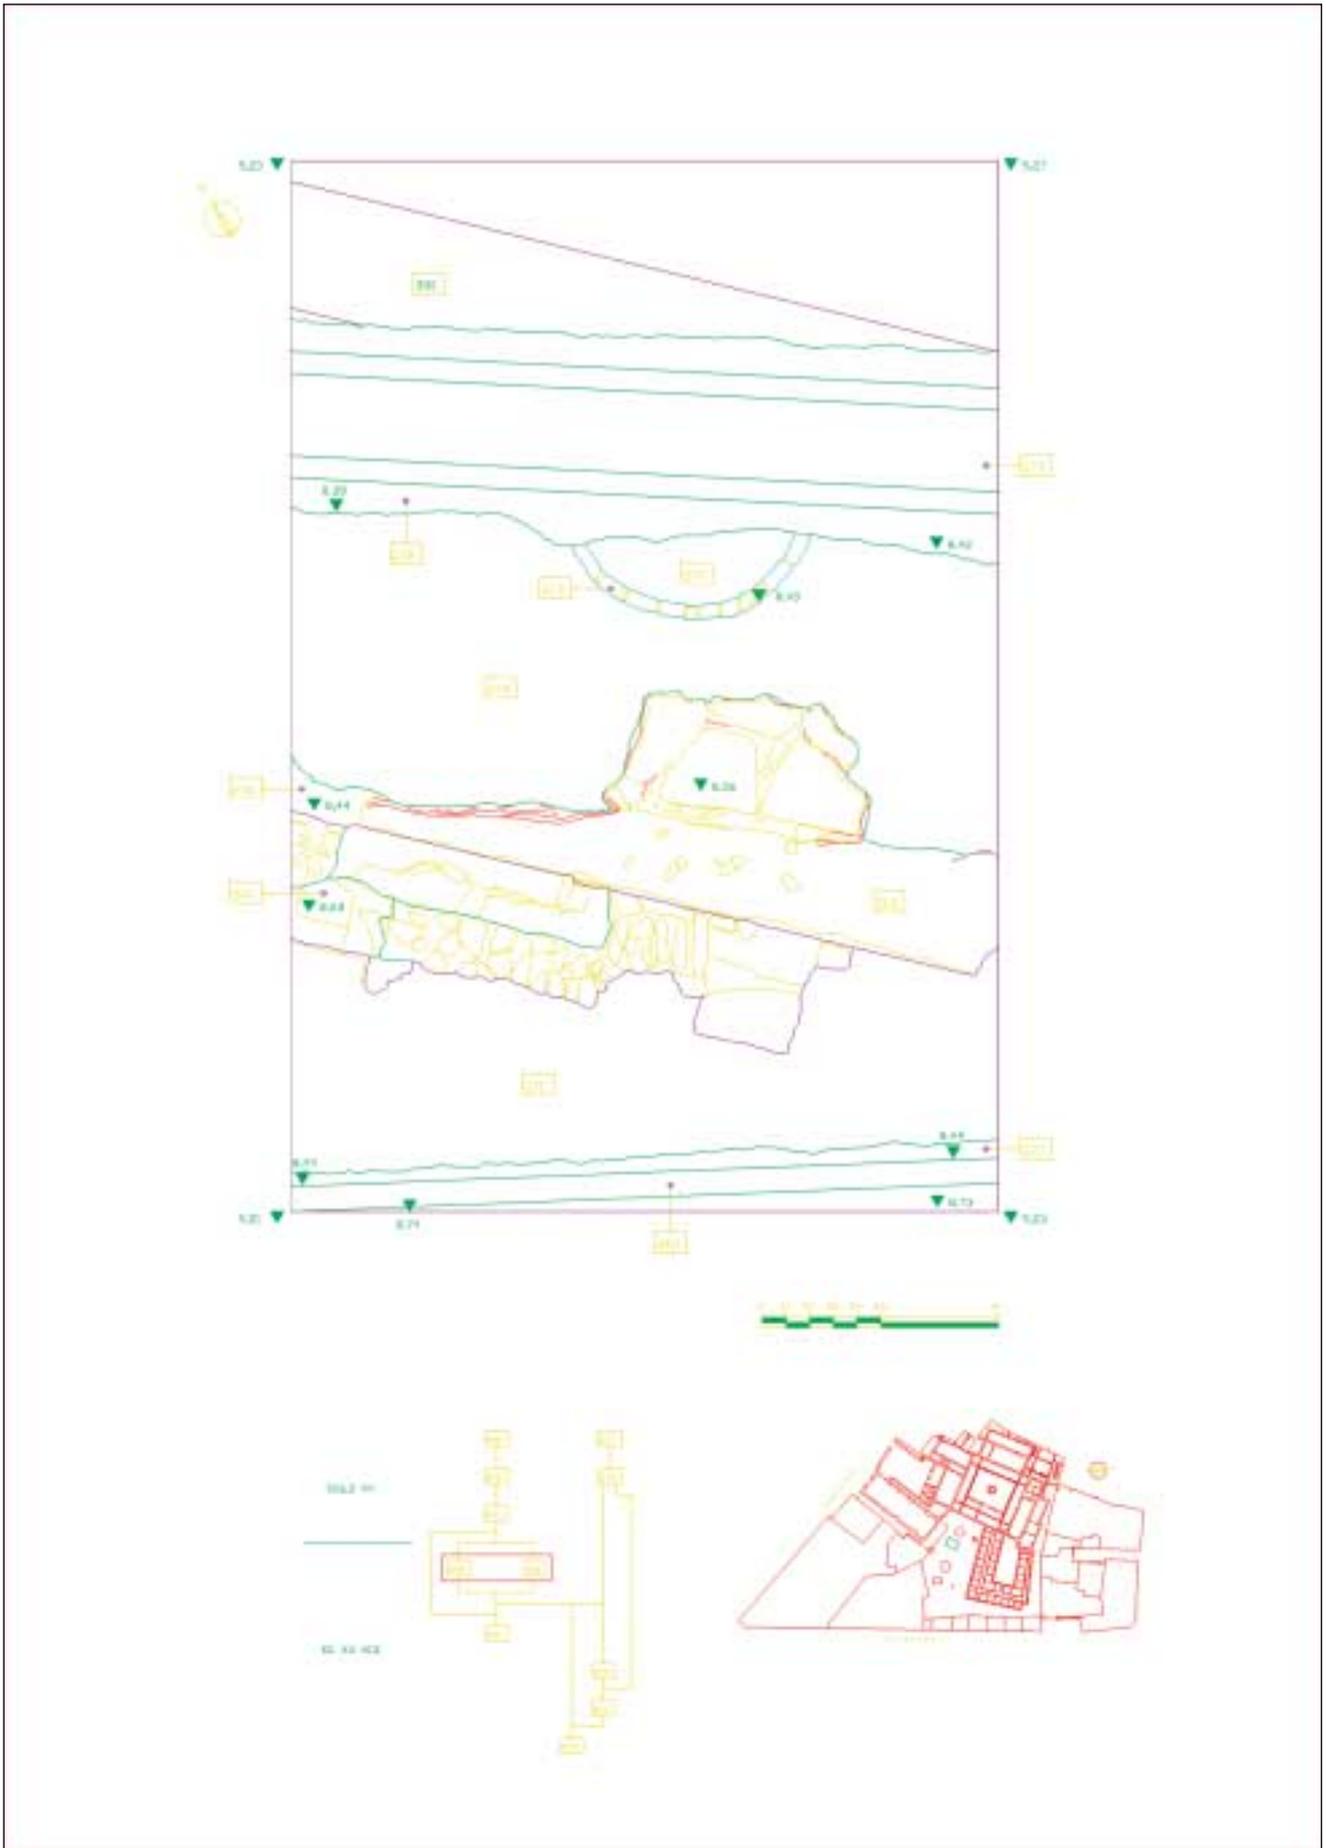
FIG. 5. Planta del sondeo estratigráfico 8-A. Estructuras modernas y medievales.

Uno de los elementos localizados más importante es un muro de aparejo muy irregular donde se mezclan los ladrillos, el sillarejo e incluso las tégulas romanas (u.e. 261). Este muro, de clara tipología islámica, lleva una orientación distinta a la que hemos visto en el sector 8-C y a la de los muros aparecidos en los sondeos 8-B y 9-A. Tanto esta unidad como el suelo al que se asocia (u.e. 262) pertenecen a una estructura urbana del siglo XII orientada con la actual calle Santiago mientras que las otras alineaciones de la misma etapa, se orientan en relación con la calle Navarros. Este detalle nos lleva a pensar en la existencia de una medianera entre dos propiedades, lo que explicaría de forma sencilla el cambio de orientación existente entre los distintos muros localizados.

La unidad 261 sería el límite meridional de una habitación con un suelo de dess (u.e. 262) y en la que es posible que se encontrase un pozo para recoger agua (u.e. 274). En su cara sur se constata el arranque de otro muro con dirección norte-sur, cubierto con restos de enlucido, que formaría parte de una habitación contigua a la nombrada anteriormente. Con este hallazgo queda más que demostrada la inexistencia de huertas en esta zona de la ciudad para la etapa medieval, mientras, por el contrario, se ratifica la idea de una gran zona urbanizada a escasos 1.5 metros de profundidad desde la cota actual del jardín.

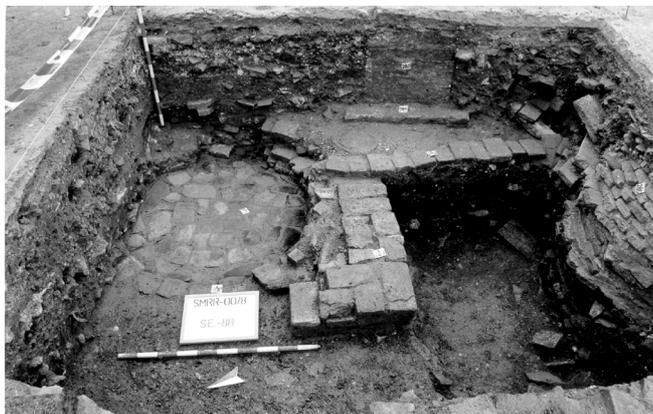
LÁM. I. Imagen del sondeo 8-B con el horno y el muro 283.

La siguiente etapa detectada nos lleva hasta los siglos XVI-XVII, para los que tendríamos unas interesantes estructuras. En primer lugar la unidad 284 se corresponde con un pavimento de guijarros, a la cota +8.89, que pertenece a una vivienda del siglo XVI en la que se producen algunas reformas, representadas por el extraño muro curvo (u.e. 282) que puede formar parte de algún tipo de pesebre o comedero para los animales. Íntimamente relacionado con 284 tenemos la unidad 283, que no es otra cosa que un muro de ladrillos de bastante buena calidad. Este elemento forma una esquina en el extremo occidental que es aprovechada para introducir un horno (u.e. 300). El horno, de planta circular, parece ser para la cocción del pan y tiene una abertura recta que se introduce en el perfil oriental del corte. Junto a él,

pero en el perfil occidental aparece otro horno (u.e. 268) de similares características aunque a una cota un poco más alta. Parece ser que todo forma parte de las viviendas aledañas al convento durante el siglo XVI, que podrían dedicarse al abastecimiento de pan del mismo.

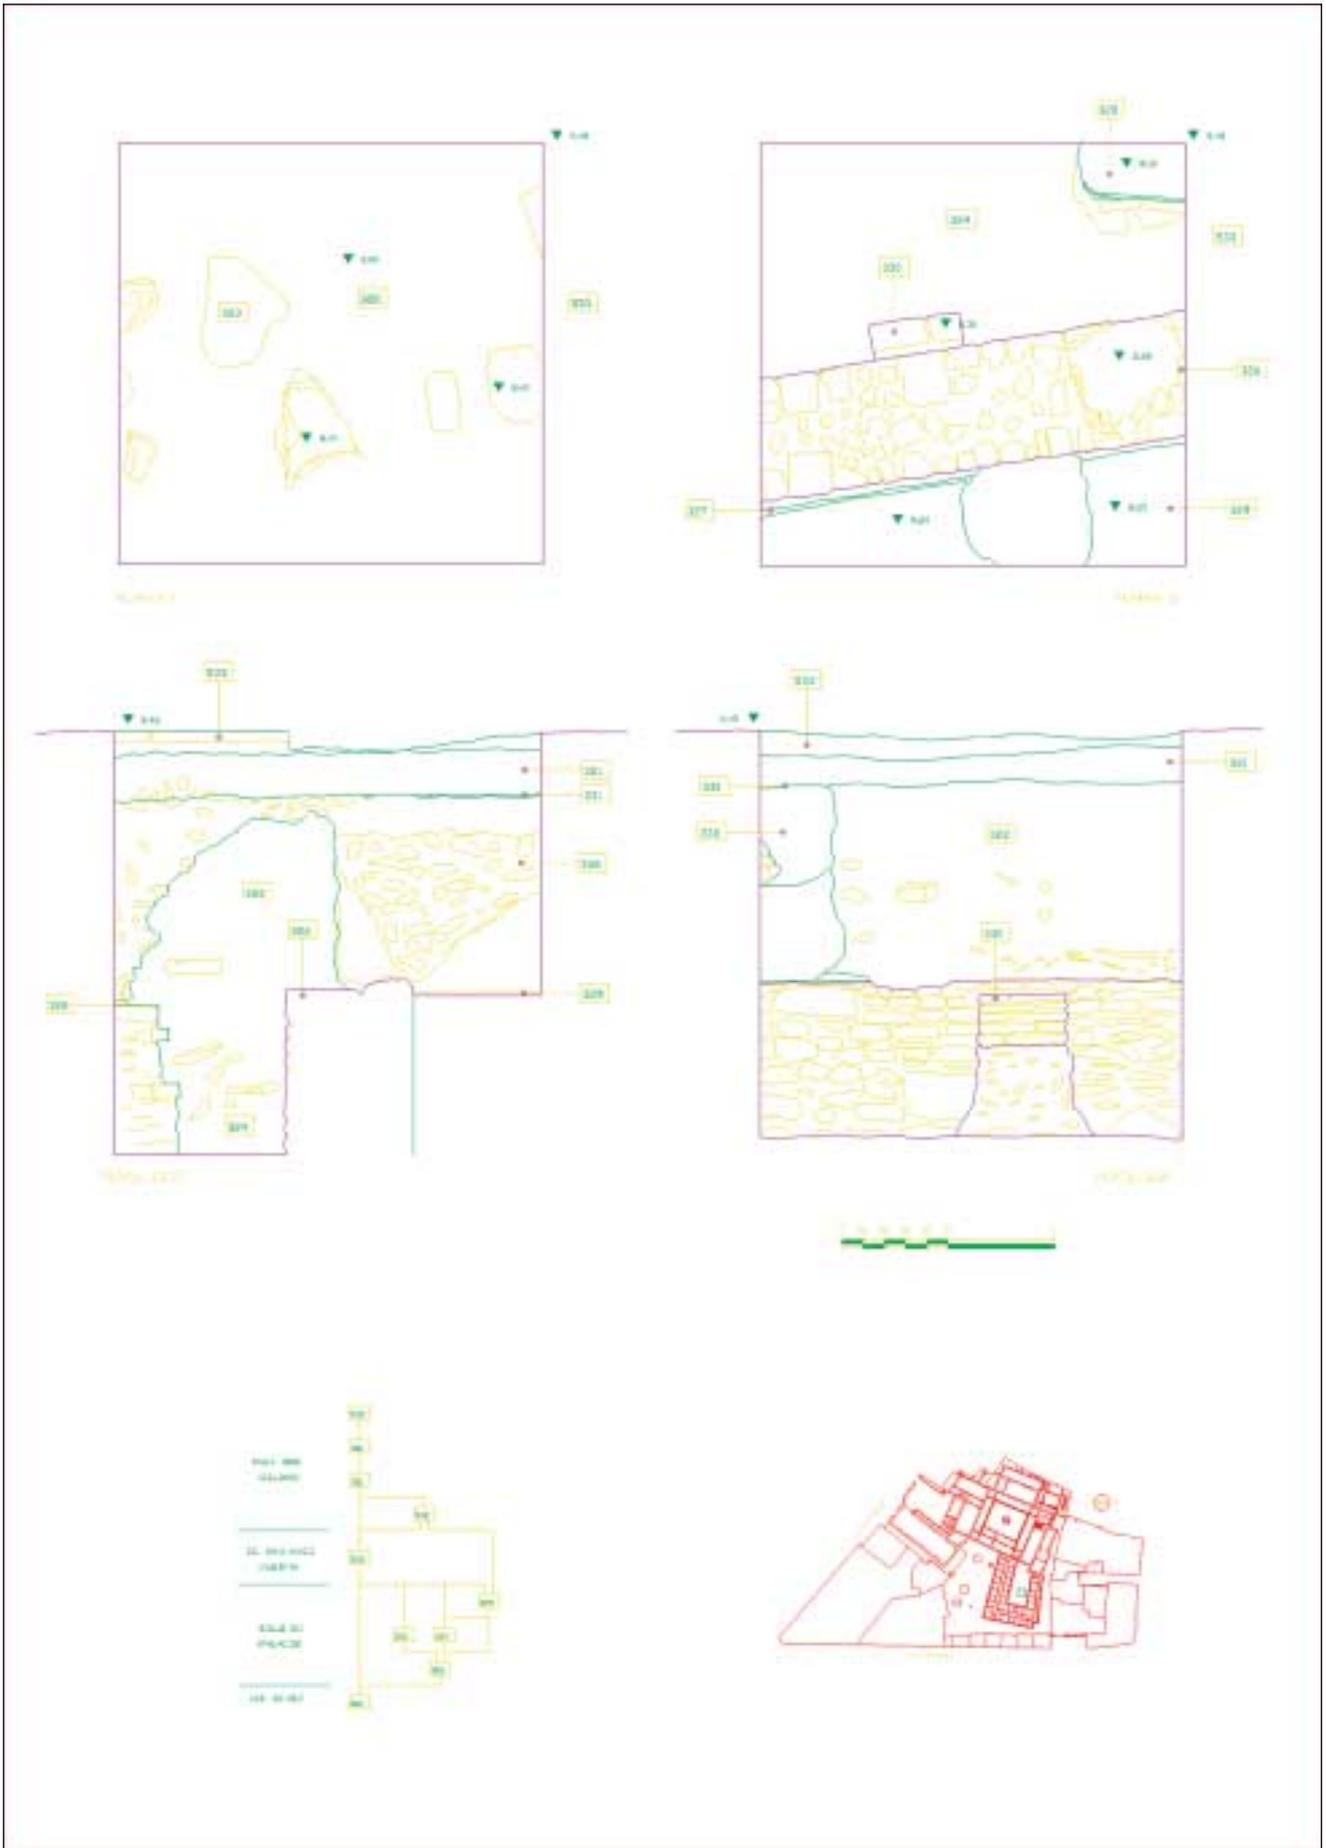
FIG. 6. Plantas y perfiles del sondeo estratigráfico 9-A.

Tras varios rellenos de diversas épocas localizamos un muro con dirección norte-sur y con un aparejo de similares características a los ya encontrados y datados en la etapa islámica. Este muro (u.e. 326) conserva enlucido por su cara sur (u.e. 327) y está relacionado con dos pavimentos de cal (u.e. 328 y 329) que cubrirían el suelo de las habitaciones a ambos lados del mismo. Además también pudimos ver una mocheta de ladrillos (u.e. 330) adosada a la cara norte del muro. Este tipo de mochetas se suele usar en época islámica para señalar el comienzo de la cabecera de una gran nave, separada por una arcada, y que forma lo que conocemos como alhanía. Si recordamos los elementos aparecidos en el sector 8-C com-

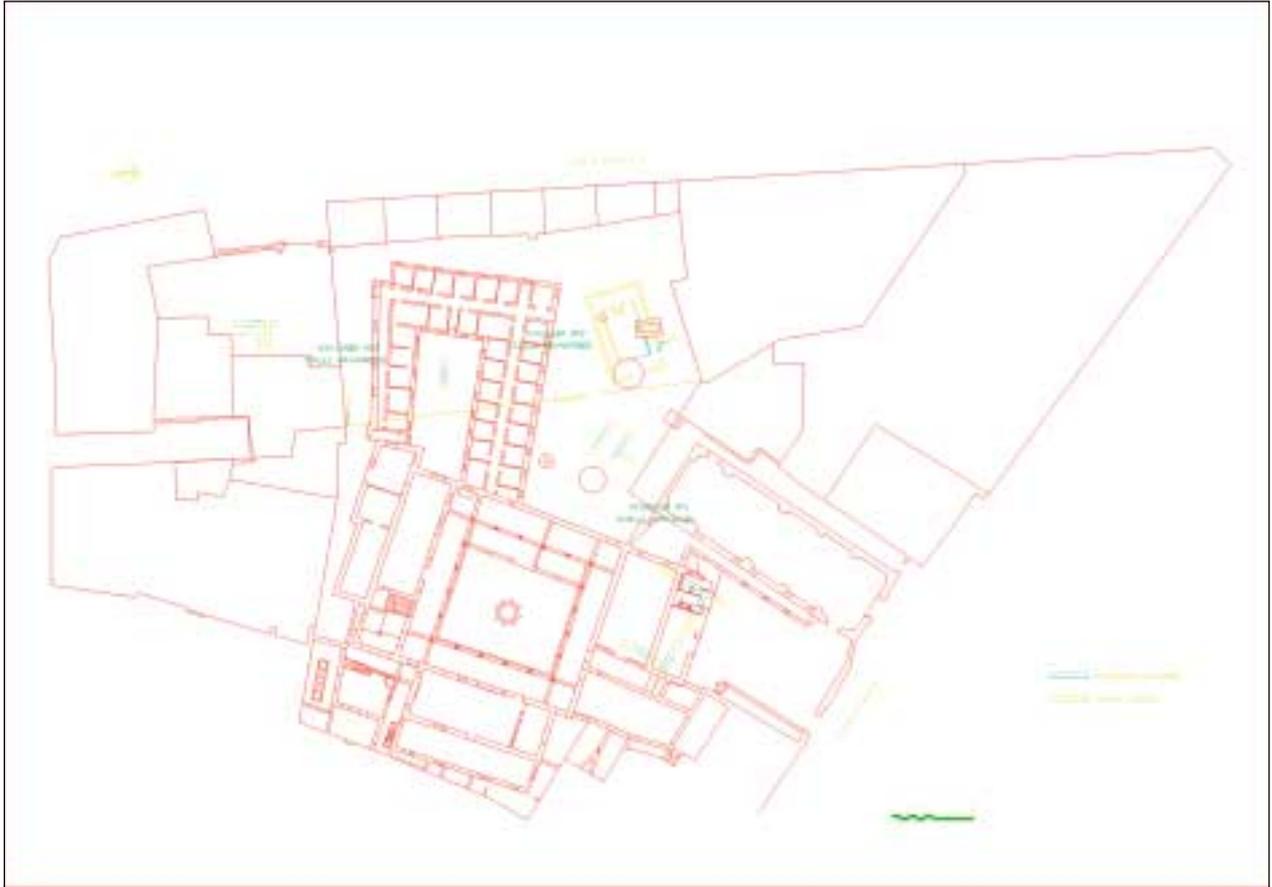
FIG. 8. Planta del edificio actual con las estructuras islámicas localizadas y sus trazados hipotéticos.

Uno de los resultados más reseñables de nuestra investigación es la adecuación de los tres edificios islámicos a los sistemas de medianeras que rigen el parcelario actual, lo que nos lleva a pensar que las propiedades del entorno de Santiago y Navarros provienen en gran medida del caserío almohade. Podría decirse, teniendo en cuenta la prudencia a la que nos obliga la ausencia de una excavación extensiva, que el palacio renacentista y el posterior convento van absorbiendo antiguas propiedades islámicas y edificando nuevas dependencias con una lógica espacial propia y alejada de la realidad del barrio musulmán. Esta acción obedece a un impulso expansivo que se detiene en los límites del convento, dando paso bruscamente, tras la tapia, al antiguo ordenamiento musulmán que, con evidentes cambios, ha llegado hasta nosotros.

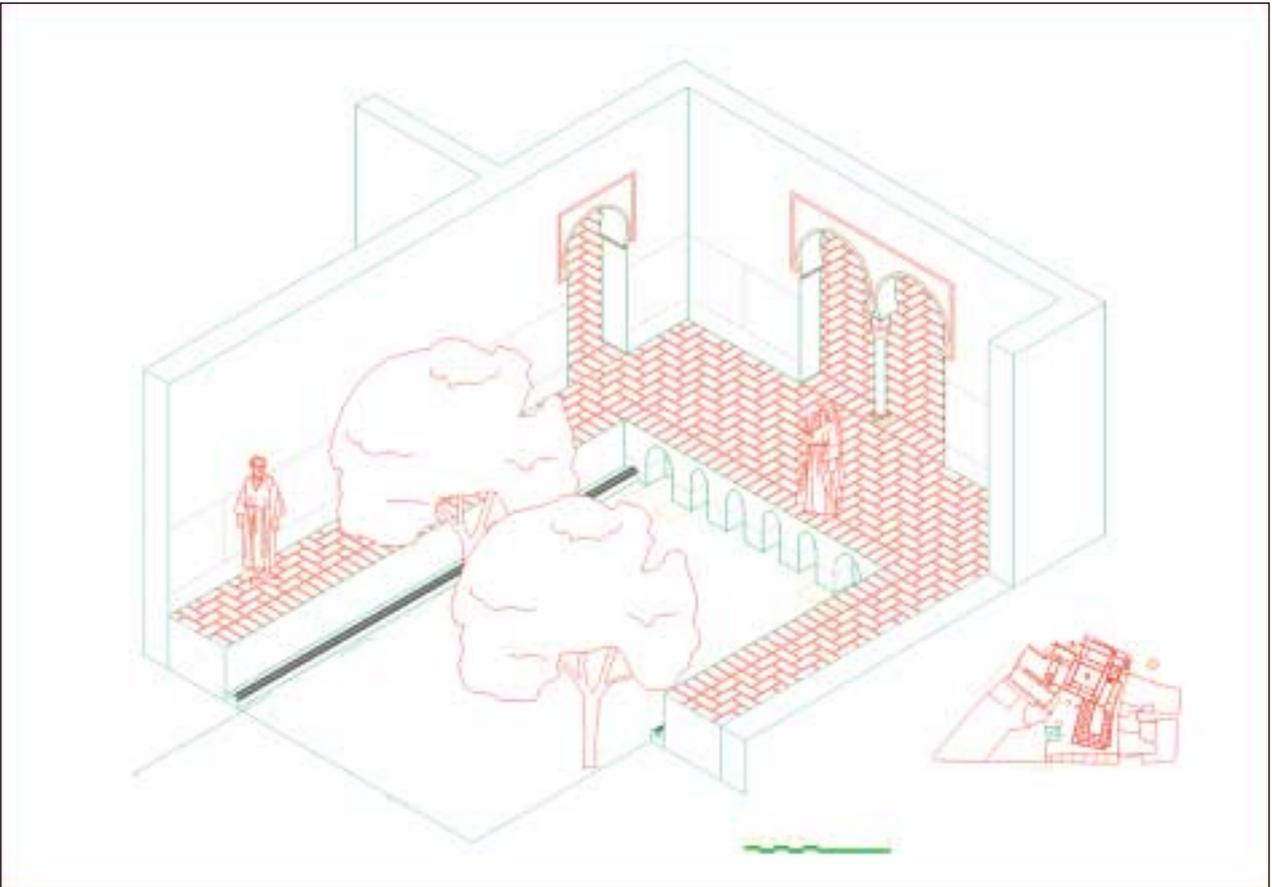
FIG. 9. Reconstrucción hipotética del patio de la vivienda islámica número 2.

cación del siglo XII alineada con la calle Navarros y el conjunto de los elementos hallados parecen formar parte de la esquina de uno de los cuatro arriates que darían forma a un patio de crucero de una casa de importantes dimensiones que se extiende hacia el norte.

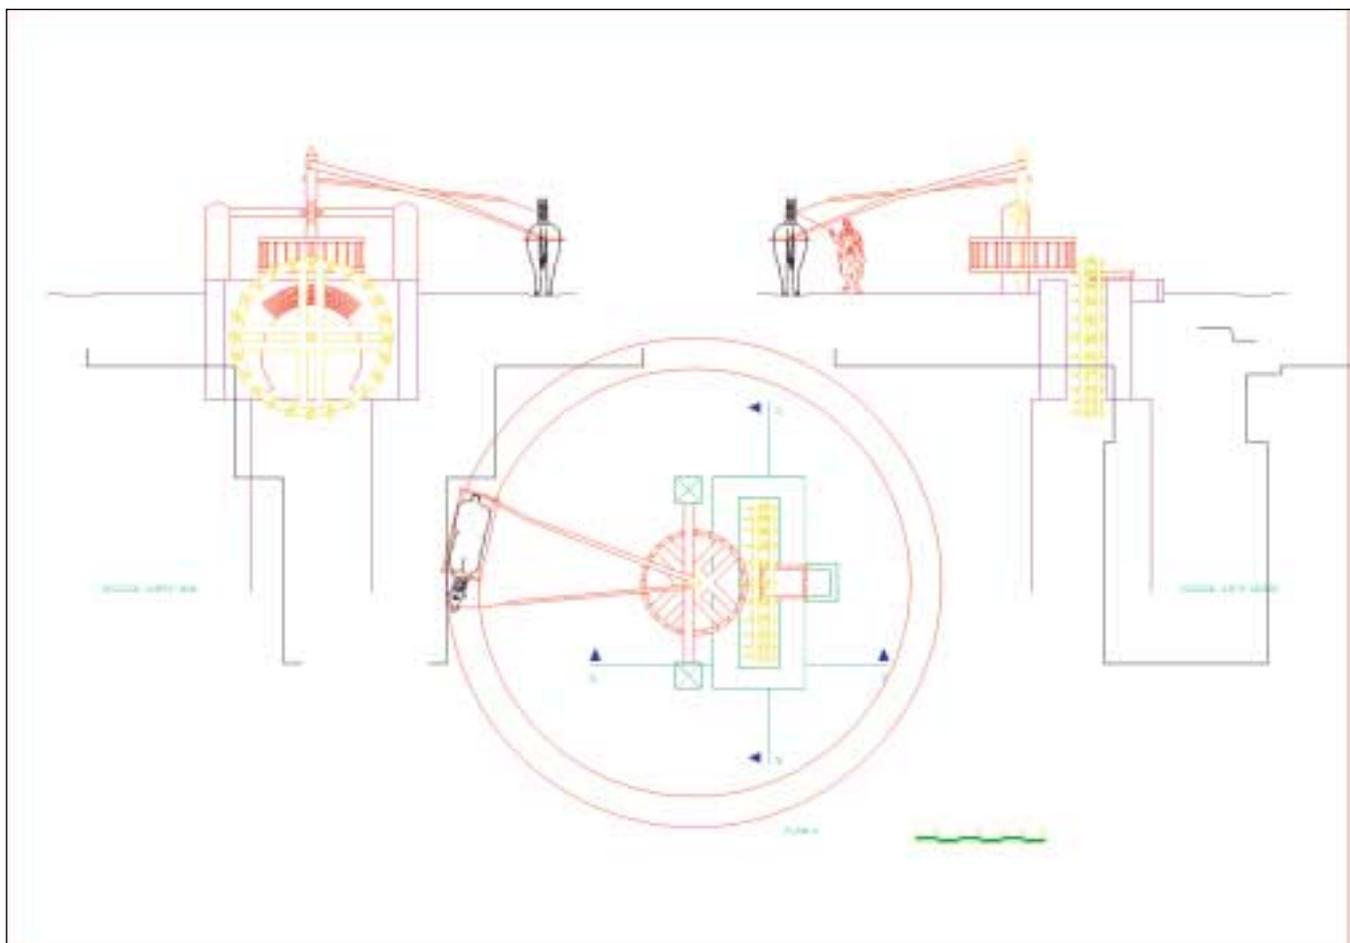
FIG. 10. Reconstrucción hipotética de la noria. Planta y secciones.

La noria está formada por dos muros paralelos de 0.60 de espesor y 4.40 metros de longitud separados entre sí 0.85 metros. En dichos muros quedaban incluidos sendos arcos de herradura con imposta regular y pronunciada que apoyaban directamente sobre el pozo circular. En el exterior, apuntalando los arcos, quedan colocados dos tabiques de ladrillo en talud que debieron permanecer bajo tierra durante la etapa inicial. Disponiendo la rueda de la noria entre los dos muros paralelos, y teniendo en cuenta el espacio necesario para colocar los cangilones, creemos que ésta sobresaldría menos de medio metro sobre dichos muros. También constatamos que en el interior de los arcos sólo se aprecia la huella de los encastres del eje, por lo que suponemos que la transmisión del giro vertical al horizontal debió realizarse mediante dientes en la parte superior de la rueda. Igualmente entendemos que la cota del suelo de la era se situaría inmediatamente debajo de la superficie de los pretiles actuales,

En Al-Andalus a este tipo de noria se le conoce como *as-saniya* o *dawlab*. La saniya servía para abastecer huertos, jardines, baños y mezquitas y se componía de una rueda, *malacate* o *dawlab*, a la que iban unidos los cangilones que vertían sobre una arqueta de madera, *zefna*, desde la que pasaba el agua hasta el *sahriz* o pequeño estanque situado a la cota del terreno. El paso siguiente sería la *grella* que funcionaba como estanque de distribución del agua por las atarjeas, *cequiat*, que se extendían por toda el área de regadío. En Sevilla se han encontrado varios paralelos de estas construcciones como las del Monasterio de la Cartuja<sup>8</sup>, la Hacienda de Miraflores<sup>9</sup>, el Monasterio de San Jerónimo o el de San Clemente<sup>10</sup>.

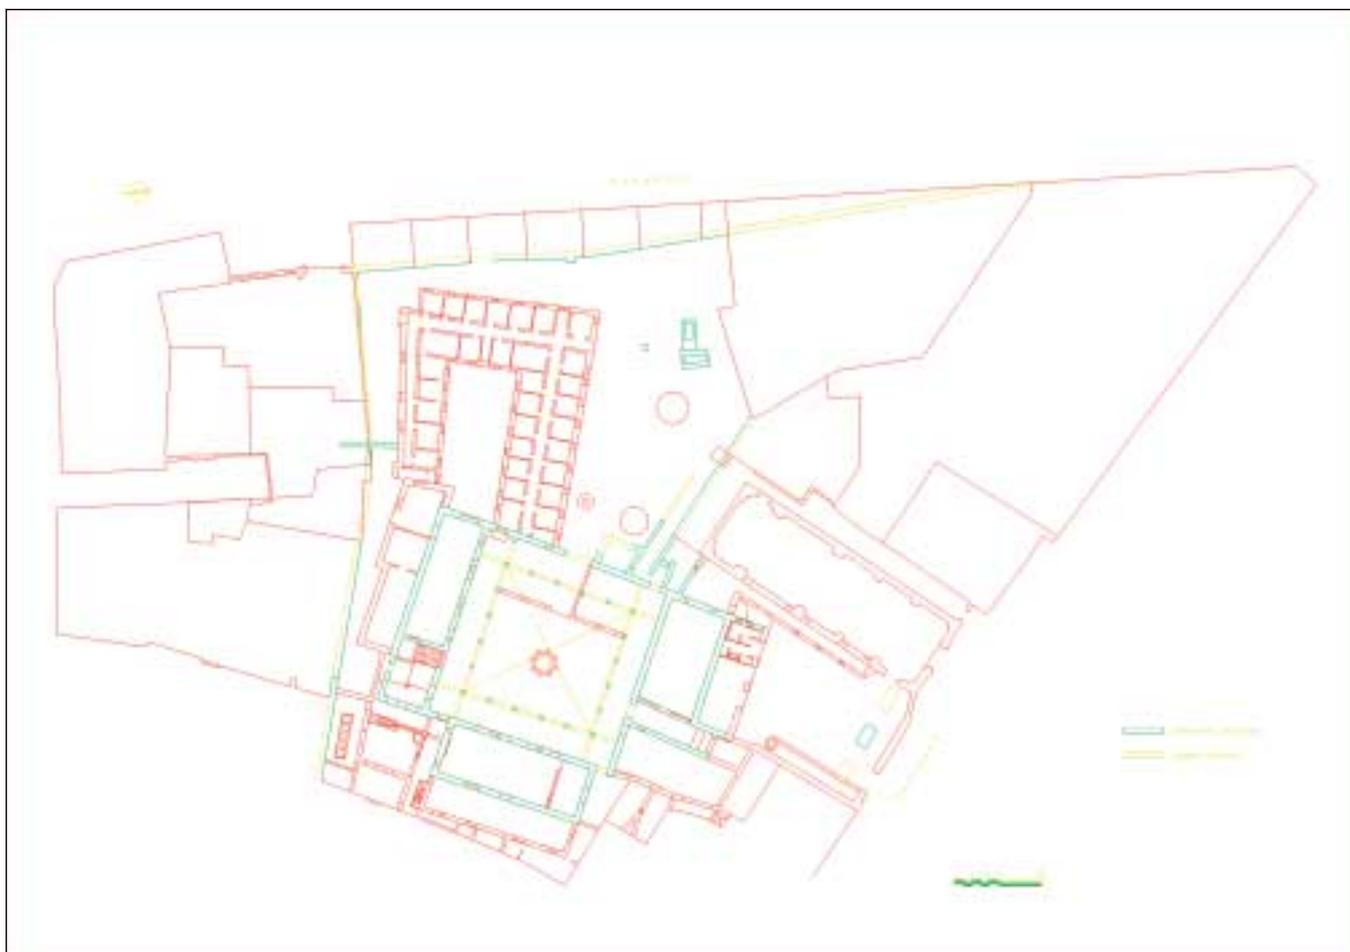
FIG. 11. Planta del edificio actual con las estructuras propias del palacio del XVI.

En la nueva actuación que ahora describimos, hemos acometido el estudio del paramento que separaba el palacio del sector de huertas. Primero advertimos la posición central, respecto al antiguo patio, de una gran portada geminada enmarcada por alfiz, que daba paso al exterior. Los tránsitos practicados y cegados a lo largo de dicho muro son en todos los casos posteriores a la fábrica inicial, lo que delata una única comunicación con este sector.

La limpieza del área contigua, lejos de manifestar la existencia de una crujía oriental, ha dejado ver que el citado tránsito daba paso a un apeadero en el que destacaba la antigua noria, por entonces ya convertida en pozo. No había crujía, pero en su lugar había una estancia cuadrangular y una larga galería que delimitaba el corral por su flanco meri-
