ANUARIO ARQUEOLÓGICO  
DE ANDALUCÍA / 2000

# INTERVENCIÓN ARQUEOLÓGICA EN EL PRIMITIVO COLEGIO DE LAS BECAS. C/ BECAS S/N. SEVILLA.

JUAN MANUEL VARGAS JIMÉNEZ

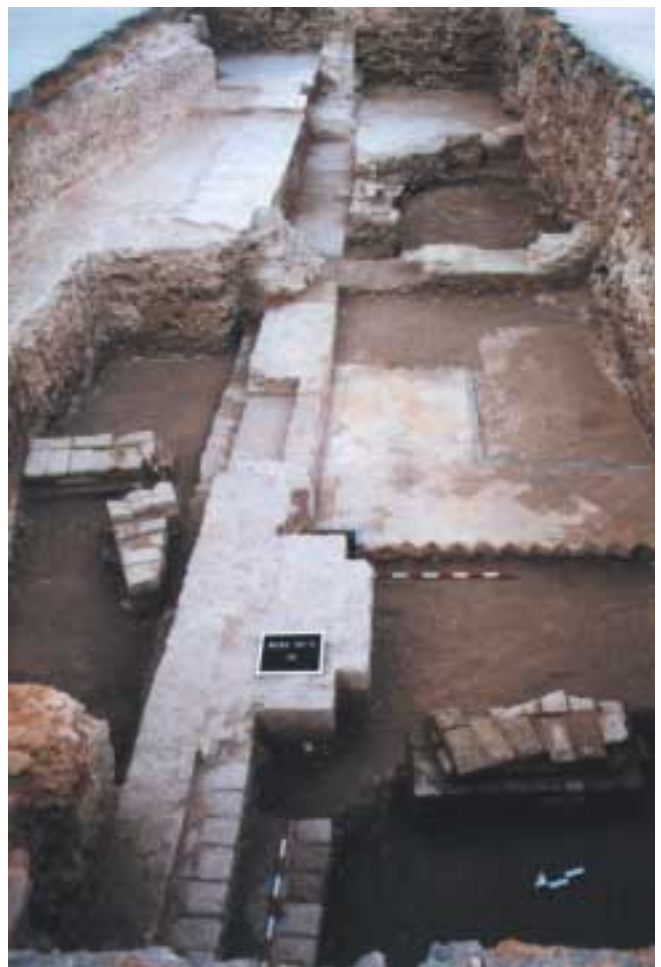
LÁM. I. Vista general del área de intervención principal, recorrida por el muro 77 del Colegio de las Becas (fase de 1620), con reformas posteriores del s. XVIII como el pilar de la u.e. 30 y muretes previos cortados de fines del s. XVI -a la izquierda de la imagen-.

De acuerdo con las anteriores pautas se estableció un área que si bien inicialmente se fijó en 15 x 5 metros, debió ser ampliada puesto que la masiva presencia de rellenos escasamente compactados en los niveles superiores condicionaban por razones de seguridad el acceso a los niveles inferiores. De este modo el área principal de intervención quedó definitivamente delimitada por un rectángulo de 17 x 5.50 metros, que se ubicaba aproximadamente en el centro del solar, a 23.42 metros de la fachada de C/ Becas y 14.57 m. de la medianera con el Monasterio de Santa Clara (Fig. 2 y Lám. I).

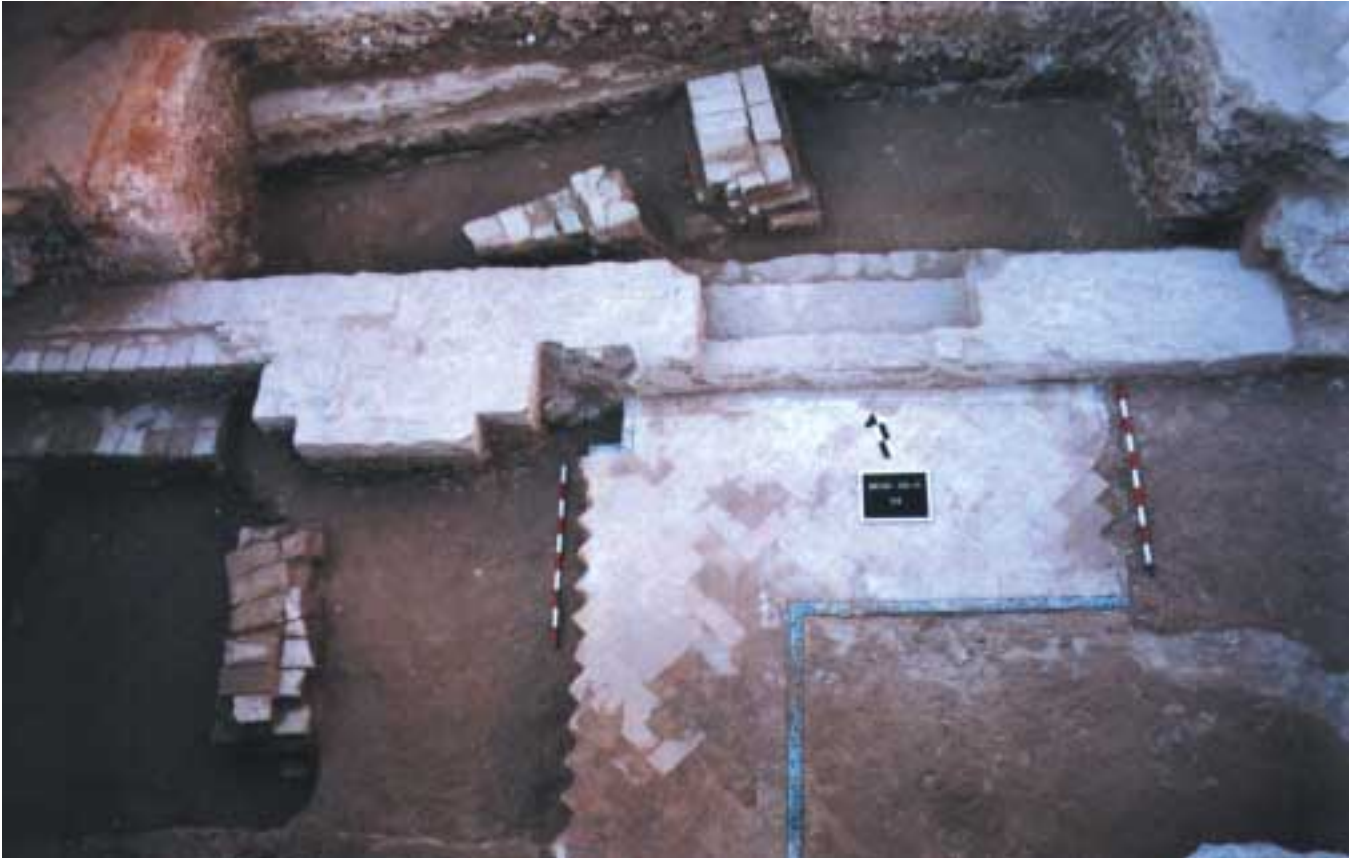
LÁM. II. Sector central, pavimento de losetas en espiga con arriates delimitados por alisares, perteneciente a uno de los patios del Colegio de las Becas.

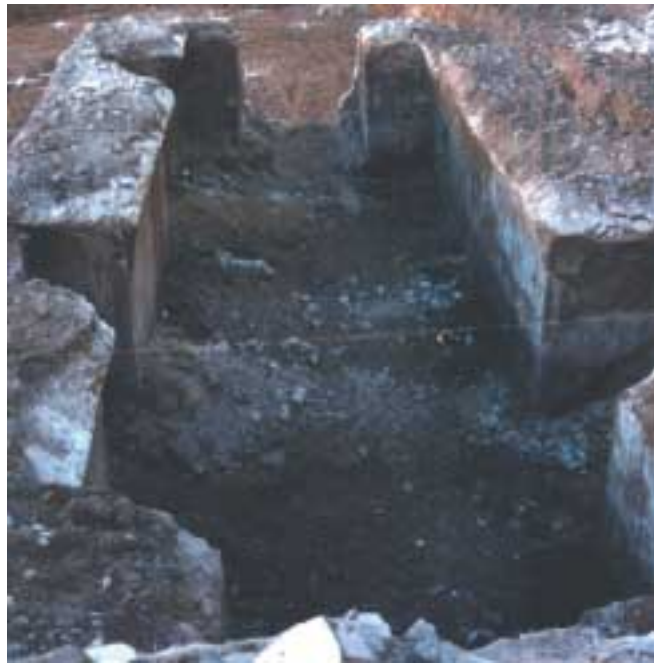
LÁM. III. Vista general de la cámara subterránea situada en el cuadrante sureste de la parcela. Fase del siglo XVIII.

Por otro lado esta fase supone la construcción de dos cámaras subterráneas abovedadas que teniendo presente los posibles responsables de esta reedificación, bien podrían relacionarse con la cárcel y prisiones a las que alude González de León, al referir el traslado de la Inquisición al antiguo Colegio. La más contundente se sitúa en el cuadrante sureste de la parcela, presenta planta rectangular con dos pequeñas estancias laterales adosadas, una cuadrada y otra circular que distorsionan la linealidad de este frente. Posee una longitud máxima documentada de 20.82 metros y una anchura de 7.45 metros. Los muros son de ladrillos cohesionados con un potente mortero de cal, poseen una anchura de 1.50 m. y presentan un fuerte revestimiento de cal, la cubierta era originalmente abovedada de medio cañón estando reforzada por dos arcos perpiaños transversales; las estancias laterales se cubrían con bóveda, de medio cañón en el caso de la cuadrangular y de casquete semiesférico en el compartimento circular. En el vértice N-E posee un acceso -en línea con el pasillo que sale a C/ Jesús del Gran Poder- que lleva a una antecámara a partir de la cual y mediante un estrechamiento de dos metros se accede a la cámara principal; es decir desde la planta superficial no se accedía directamente a la nave principal y el estrechamiento seguramente estuvo ocupado con una puerta o reja que separaba ambos espacios. Esta circunstancia unida a la escasa ventilación e iluminación natural, puesto que tan solo el tragaluz lateral nº 182 proporcionaba luz y aire, redundarían en el hipotético uso como prisión propuesto, y más aún si tenemos en cuenta que la ausencia de compartimentaciones interiores más allá de la mencionada antecámara permite desechar una probable utilización como estancias habitacionales, como en el caso de la vivienda subterránea descubierta en el castillo de Triana (Fig. 5 y Lám. III). La otra cámara subterránea se dispone hacia la mitad de la parcela en el límite occidental, observándose únicamente un segmento de bóveda de medio cañón que da cobertura a una cámara rectangular que se pierde en dirección oeste hacia el Monasterio de Santa Clara, si bien no sabemos si se extiende más allá del perímetro de la parcela puesto que se ha detectado en uno de los límites del rebaje, en el sector donde se ubica la rampa de acceso al futuro sótano. Posee una anchura interior de 2.10 metros y una longitud máxima documentada de unos dos metros. La técnica es similar a la del caso anterior con la única diferencia de la inexistencia, en lo documentado, de recubrimiento alguno sobre la fábrica de ladrillos.

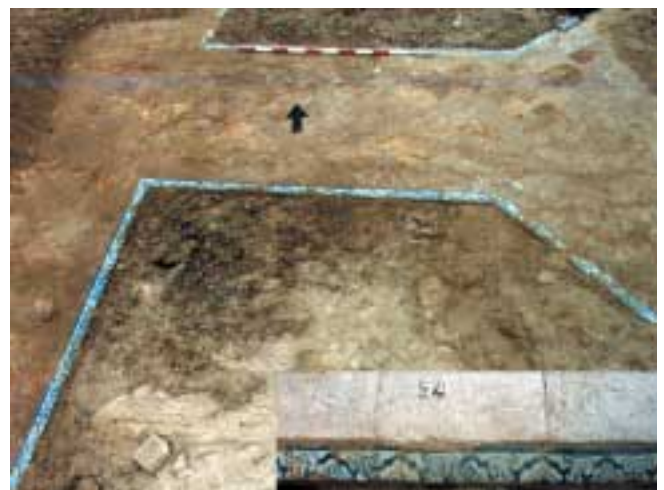
LÁM. IV. Pavimento de losetas correspondiente al patio ajardinado de la fase del XVII y detalle del motivo decorativo de los alizares.

ajardinado central, enmarcado por las estructuras 117, 207, 124 y 77 que muestra pavimento a la palma con arriates perimetrales y cuatro centrales enmarcados por alizares en azul sobre blanco. En el centro los cuatro rectángulos para jardinería se truncan, posiblemente para dar cobertura a alguna estructura central desaparecida (¿fuente?). Las alteraciones posteriores únicamente han permitido la conservación del cuadrante N-W, estableciéndose por tanto la restitución en base a las apreciaciones realizadas en este sector. Originalmente debió poseer una longitud máxima interior de 13.67 metros por una anchura de 9.15 metros. (Fig. 5 y Lám. IV). Su presencia en el edificio antiguo queda atestiguada por las fuentes documentales que refieren la existencia de “dos buenos patios”. La fase del XVIII lo secciona longitudinalmente, para finalmente los rellenos del XIX asociados a la propia destrucción del colegio, culminar el proceso de distorsión de su primitiva fisonomía. Alrededor de este patio se disponen otros ámbitos identificados por la constatación de un conjunto de fuertes cimentaciones que en la mayor parte de los casos superan los -3 metros de cota introduciéndose en las arenas basales. Los pavimentos no se han conservado y los tramos de muros en alzado son prácticamente inexistentes, circunstancias que marcan la misma sintonía de los hallazgos de la fase de excavación.

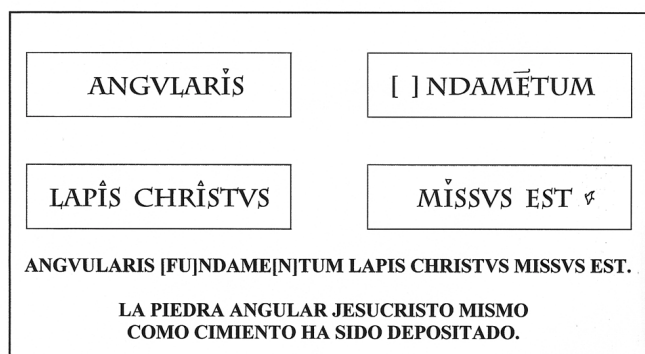
FIG. 7. Epígrafe fundacional. Inscripciones frontal y laterales.

Los laterales presentan también diferentes palabras grabadas que a nuestro juicio igualmente conforman una fórmula, con final indicado nuevamente mediante un signo de puntuación detrás del verbo y un sentido vinculado al evento que recoge la lectura de la lápida<sup>11</sup>.

Esta presencia de inscripciones y/o motivos grabados por todos y cada uno de sus lados descarta un posible encastrado en algún elemento arquitectónico, lo que unido a la lectura de las fórmulas que contiene, plantea su asociación a un depósito fundacional del primitivo Colegio, alterado con posterioridad y que seguramente se encontraría vinculado al lugar más noble y de mayor significación del conjunto, la iglesia, de la que fue extraído al producirse los acontecimientos que relataban la destrucción del conjunto arquitectónico y especialmente de la iglesia a principios del siglo XIX. Por tanto aunque el momento de deposición es época contemporánea, el material del contexto pertenece mayoritariamente al

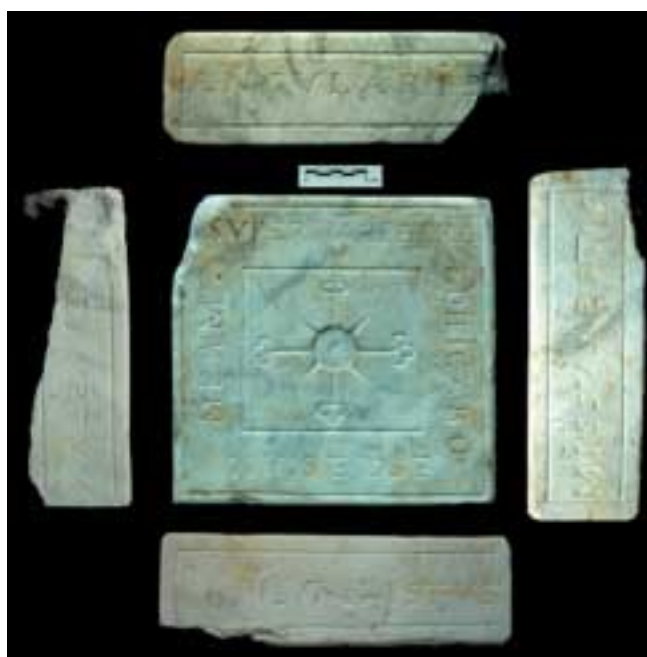
LÁM. V. Epígrafe fundacional. Anverso y laterales con inscripción.
