ANUARIO ARQUEOLÓGICO
DE ANDALUCÍA / 2000

CONTROL ARQUEOLÓGICO DE OBRAS EN CALLE MARÍA AUXILIADORA Nº 37 (SEVILLA).

FLORENTINO POZO BLÁZQUEZ

Resumen: Los trabajos de control de obra realizados en el solar de calle María Auxiliadora 37 (Sevilla) han permitido establecer, por una parte, la estratigrafía arqueológica de los terrenos afectados por los movimientos de tierras; y por otra, identificar y definir las características fabriles y estado de conservación tanto de los restos emergentes de la muralla y torre anexa, como de la barbacana, localizada ésta bajo potentes rellenos de colmatación.

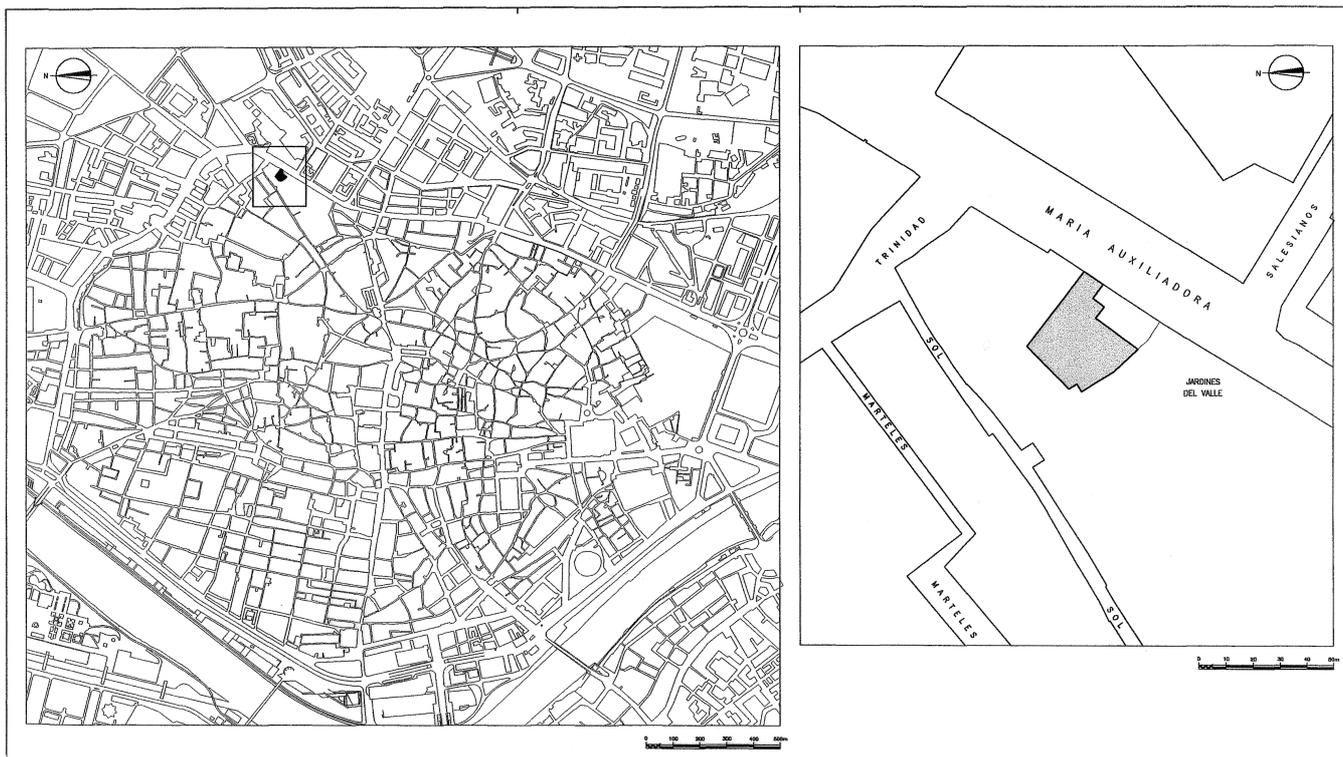
FIG. 1. Localización del solar en la trama urbana.

La parcela tiene como peculiaridad poseer como medianera al oeste la línea de muralla del siglo XII, conservada hasta su coronación de almenas. Su situación es pues extramuros de la Sevilla medieval y moderna (**Figura 1**).

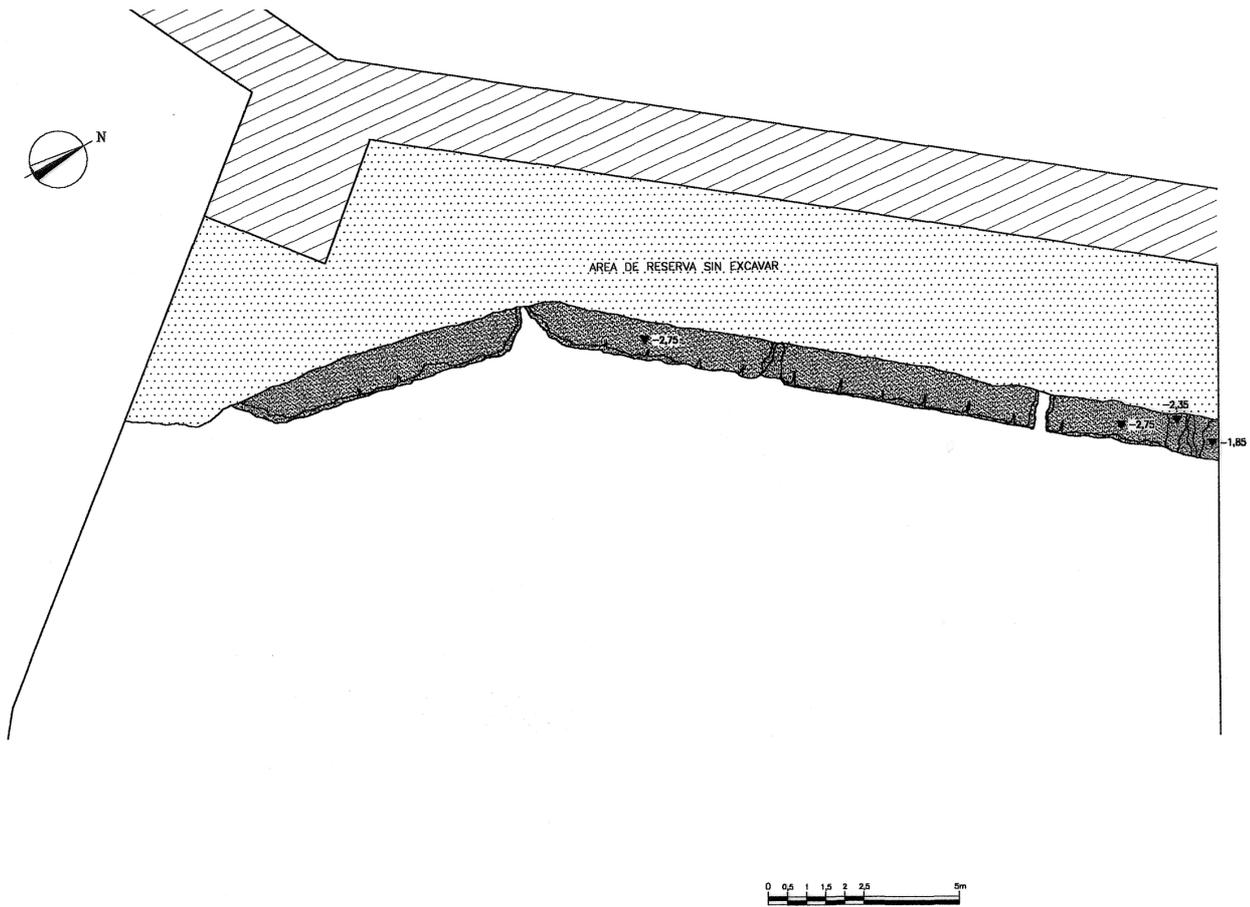
FIG. 2. Planta de los restos documentados de la barbicana.

Estos datos contrastan ostensiblemente con los obtenidos en la presente intervención (**Figura 2. Láminas I y II**). En primer lugar, se evidencia que en la misma línea de medianera con el solar contiguo la altura de la barbacana desciende desde la cota -1,85 m hasta los -2,75 m, altura que se generaliza en el todo su recorrido. En segundo lugar, el trazado que sigue la barbacana en el entorno de la torre no es, como en el caso anterior, a través de quiebras en ángulos casi rectos, sino que ofrece un recorrido achaflanado.

El límite del área excavada ha permitido documentar la rasante de coronación de la barbacana en una anchura media de 1,00 m, quedando el resto del muro en el interior del terreno sin excavar. Calculamos, no obstante que son 40 cm los que restan para definir toda la anchura de la misma. La distancia entre la muralla y la línea exterior de la barbacana varía entre los 5,30 m en el extremo norte del solar, hasta los 4,75 m en las proximidades de la torre. Por lo tanto, si calculamos una anchura media del antemuro en 1,40 m, la liza oscila entre 3,90 y 3,35 m, de un extremo a otro del solar, a

lo largo de 18 m. Así mismo, el recorrido en torno a la torre posee un tramo de chaflán de 7,10 m de longitud. El tramo situado en paralelo a la torre y que une con el mencionado chaflán se detecta en una longitud de 2 m, situándose su cara exterior a 2,6 m respecto de la torre.

Constructivamente, la barbacana se caracteriza por el empleo de encofrado de argamasa rica en cal y gravas de mediano y pequeño tamaño. Se observan algunos mechinales de encofrado separados en torno a 1,25 m.

En cuanto al grado de conservación, ya se ha aludido que ha habido un brusco desmochamiento del antemuro respecto al solar contiguo, cuestión que se observa claramente achacable a la construcción de la fábrica de salitre construida en torno a 1762, puesto que los muros de ésta se apoyan directamente en la misma. La rasante de coronación de la barbacana muestra una degradación de la línea exterior, quizás afectada por procesos erosivos antiguos. También observa destrucciones puntuales, tales como el área de conexión de uno de los ángulos del tramo chaflanado.

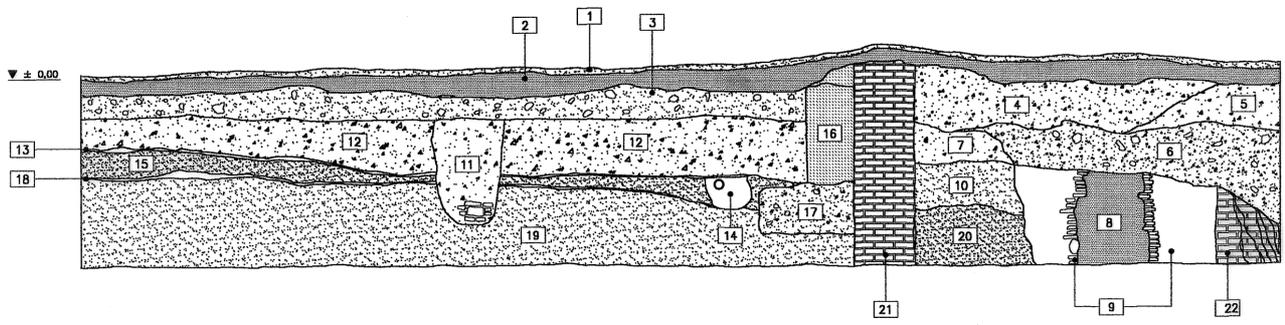
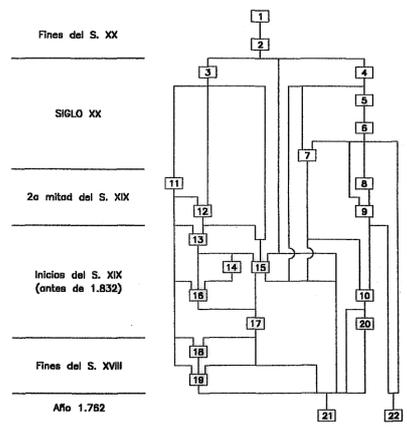
FIG. 3. Perfil sur del solar.

El perfilado del límite sur de la parcela (**Figura 3**) ha servido para definir la estratigrafía de un área exterior al trazado de la barbacana.

La longitud total del perfil es de 18 m, alcanzando cotas generales que van desde +0,20 hasta -2,70 m. Las unidades estratigráficas que en él se definen parten desde elementos constructivos de la fábrica de salitre de 1762, hasta rellenos terrizos de fines del siglo XX. La datación relativa que se ofrece se basa en las relaciones físicas (matriz), en la observa-

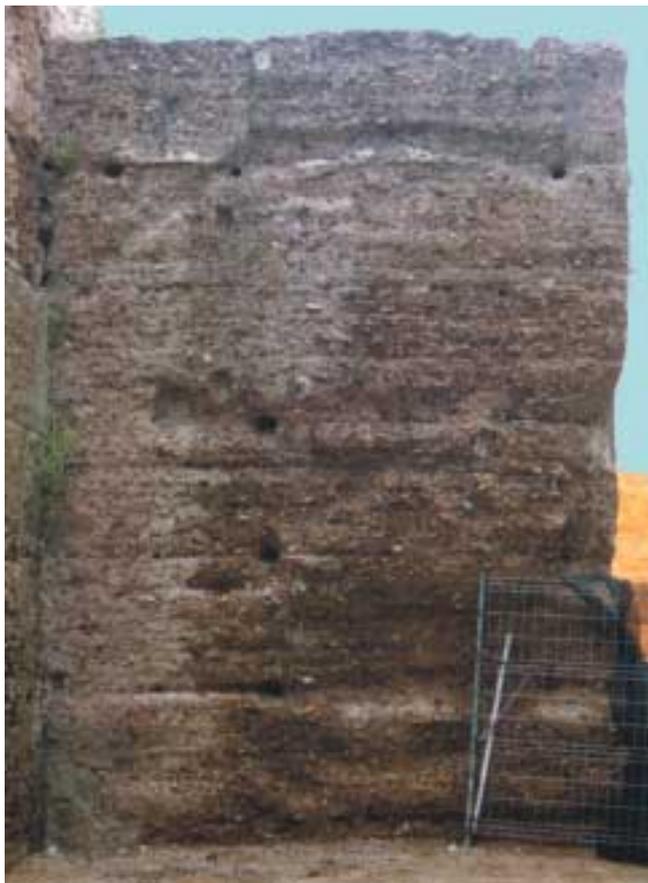
LAM. III. Alzado sur de la torre.

El **alzado sur** se presenta sobre una rasante de +0,20 m, coincidente con el pavimento de tierra de albero de los Jardines del Valle. Fue recuperado su paramento en las obras municipales realizadas en dichos jardines entre los años 1986 y 1989, dirigidas por José García-Tapial y José María Cabezas. En las mismas se retiraron todos los enfoscados y añadidos no originales, evidenciándose su fábrica de tapial (**Lámina III. Figura 4**). La anchura de este lienzo es de 3,55 m, mientras que la altura documentada es de 5,50 m, observando 6 tapias completas de 88 cm de grosor y uno más asomando parcialmente sobre la rasante del terreno. Algunos mechinales se aprecian claramente, separados unos de otros a diferentes distancias, entre los 70 y 110 cm. Como elemento destacado, señalamos la huella del encastre de una bóveda vaída, perteneciente posiblemente a estancias de la fábrica de salitre de 1762. El grado de conservación es medianamente aceptable, con degradación general de la superficie original por meteorización.

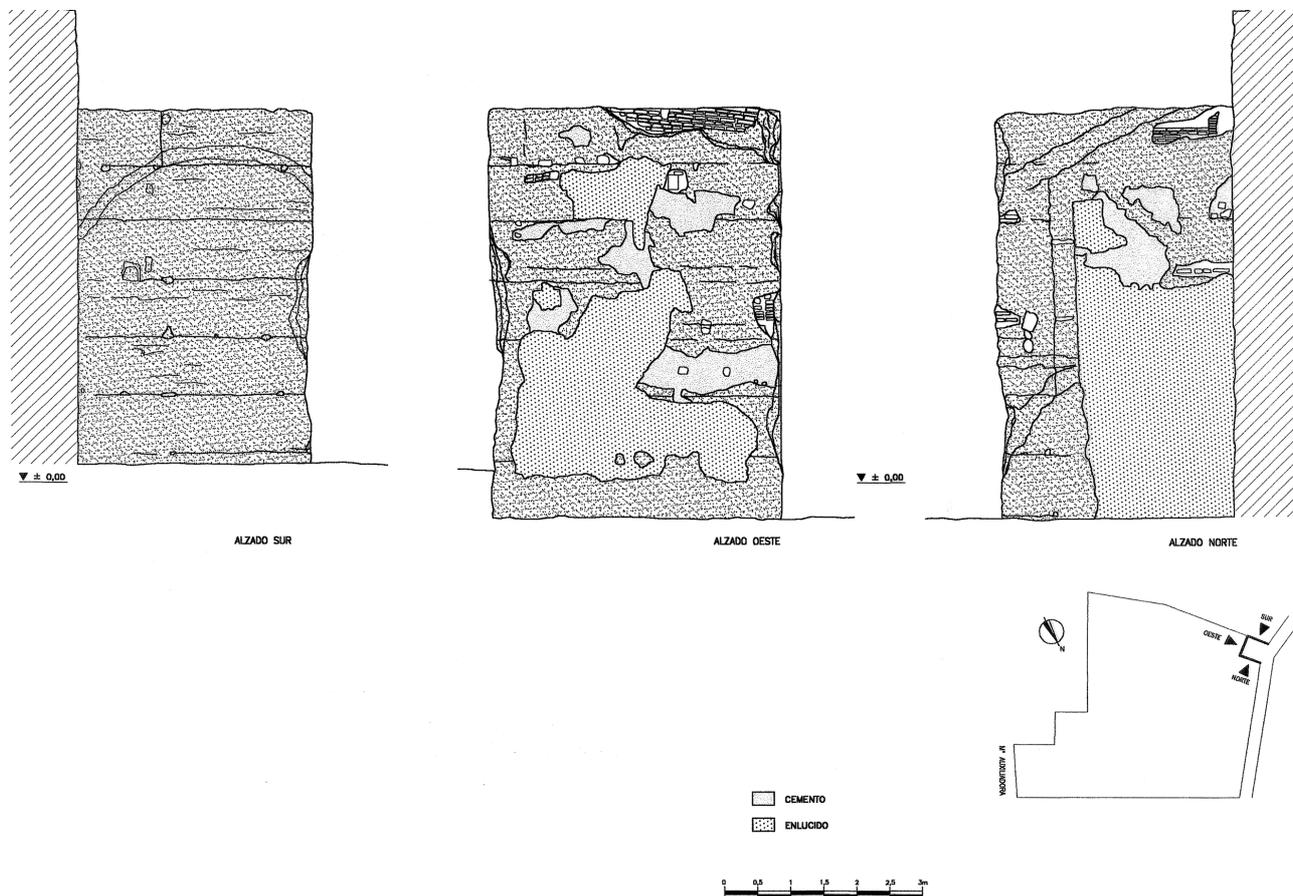
FIG. 4. Alzados sur, este y norte de la torre.

En el caso del **alzado este** (**Figura 4**), pertenece completamente a la parcela objeto de nuestro estudio, habiendo sido intervenida muy ligeramente, pues aún se aprecian sobre la fábrica original enfoscados y parches de ladrillo y cemento de cronología muy reciente. La anchura del paramento es de

4,40 m, siendo la altura documentada de 6,25 m, en la que se incluyen 7 tapias completos. La meteorización natural de la superficie es especialmente acusada en las esquinas, con pérdidas de masa importantes en el tramo medio, aunque ello no supone peligro alguno de desprendimiento, si se procede a una correcta consolidación.

Finalmente, el **alzado norte (Figura 4)** tiene unas medidas de 3,50 x 6,25 m, apreciándose huellas de encastrado de una citara y un tejado a un agua, al parecer debido al adosamiento de letrinas de la fábrica de cartones recientemente demolida.

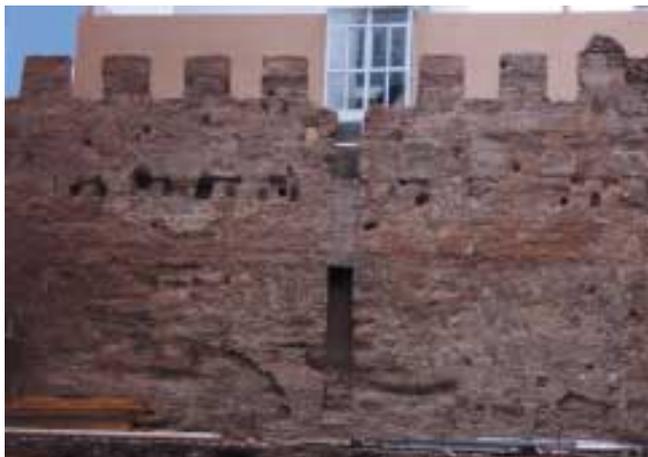
LAM. IV. Vista general de la muralla.

El lienzo de muralla se conserva en su totalidad a lo largo de 22,30 m, desde la medianera del solar contiguo al norte hasta la unión con la torre. Se documenta una altura máxima de 8,10 m, desde la cota actual del terreno, tal y como podemos ver en la **Figura 5**. La **Lámina IV** muestra una imagen general de la muralla, completándose las referencias gráficas con un detalle de la superposición de las dos fases de almenado (**Lámina V**).

Junto al proceso natural de meteorización del tapial, se observa una serie de roturas puntuales de su fábrica causadas por elementos constructivos adosados al lienzo desde el siglo XVIII hasta nuestros días. Destaca, en primer lugar, en el tercio norte el encastrado de una chimenea que ha necesitado para su instalación la rotura de la muralla en toda la vertical, con una sección de caja de 50 x 50 cm, llegando a eliminar un merlón en la coronación. Dicha chimenea se asocia claramente a la unidad estratigráfica 183 definida por la arqueóloga Mercedes Ortega como perteneciente a instalaciones fabriles de la 2ª mitad del siglo XIX. Junto a este elemento se obser-

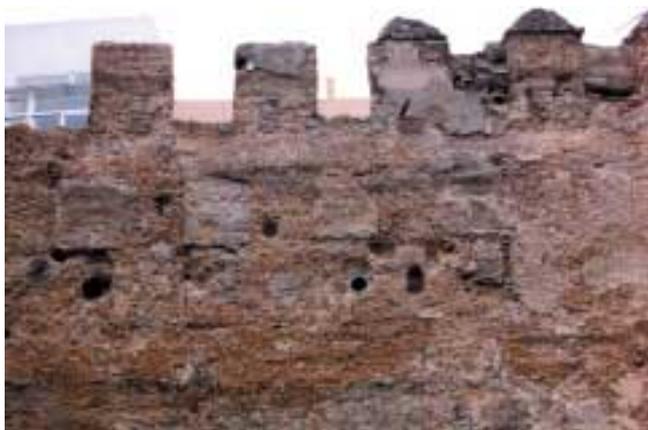
LAM. V. Detalle de almenados de la muralla.

Por lo que respecta a los restos primitivos de la muralla, se pueden definir dos fases constructivas. A la primera fase, que se dataría en el siglo XII,² corresponden 6 tapiales de unos 88 cm de altura cada uno, y una sucesión de 16 merlones y otras tantas almenas. La altura de los mismos es de 80 cm, siendo la anchura del merlón y hueco de almena muy similares, rondando los 75 cm en el primer caso y los 70 en el segundo.

los huecos de almenas antiguos, superponer una línea de tapial de 90 cm de altura y rematar con 14 merlones. La anchura de los merlones es de 90 cm, dejando huecos de almena de unos 60 cm. Su fábrica es de tapial excepto en la coronación piramidal en la que se emplea el ladrillo, elemento que se encuentra perdido en la mitad de los casos, teniendo pérdidas de masa en el resto. En total, el merlón tendría originalmente 1,50 m de altura, de los cuales 60 cm ocupa el remate piramidal.

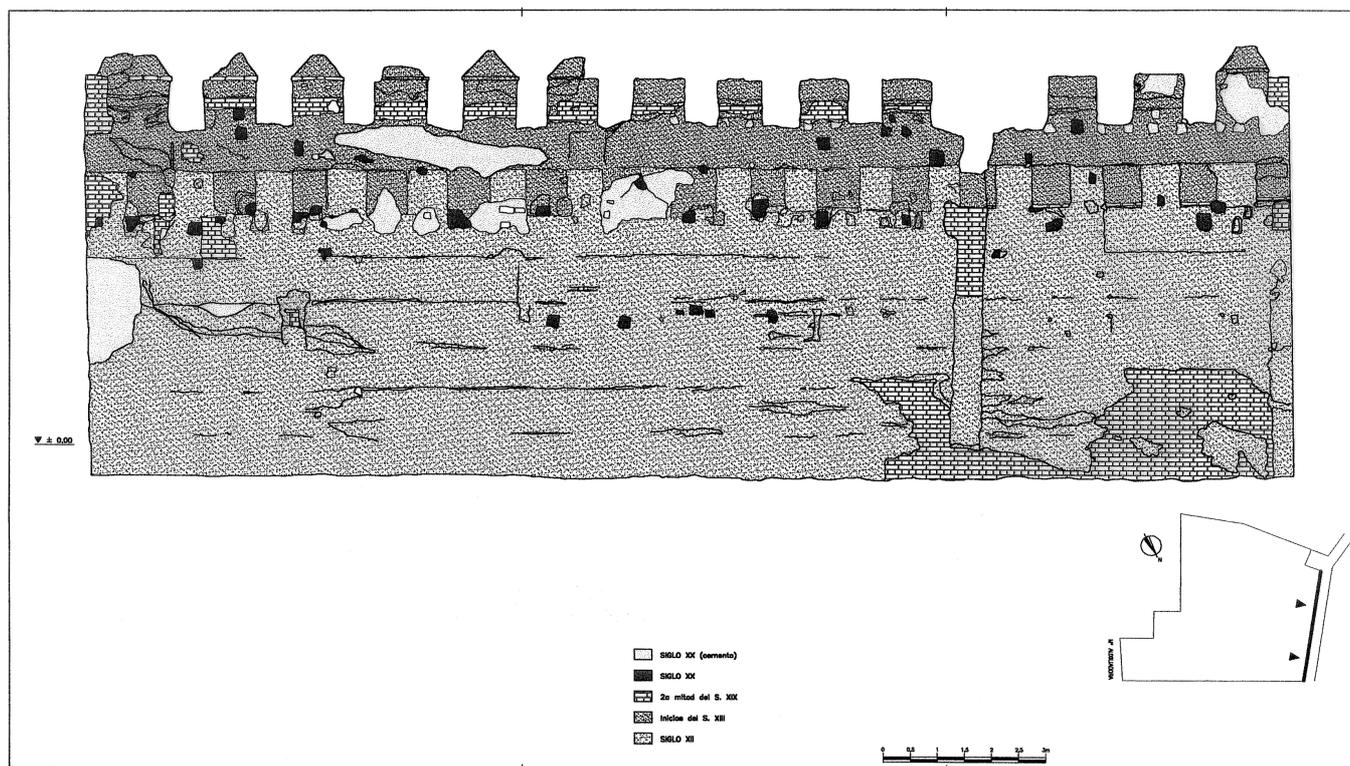
FIG. 5. Alzado general de la muralla.

van “parcheados” de ladrillos que intentan suplir las pérdidas puntuales de masas de tapial.

En segundo lugar, tenemos a la altura de 5 m en toda la longitud del paramento una serie de mechinales para el encastre de cabezas de vigas de cronología reciente, pues en la mayor parte de los casos se observan morteros de cemento y vigas metálicas, que nos llevan a datarlas en el siglo XX, asociadas a las últimas instalaciones fabriles (fábrica de cartones). También a la fábrica de cartones habría que achacar otros mechinales dispersos en todo el paño, y retacados con ladrillos de hueco triple.

En tercer y último lugar, en toda la línea de merlones de coronación se aprecian parcheados de ladrillo macizo que nos indican el primitivo encastre de un forjado de techumbre de cronología imprecisa, quizás perteneciente a algunas de las fases constructivas de la antigua fábrica de salitre.

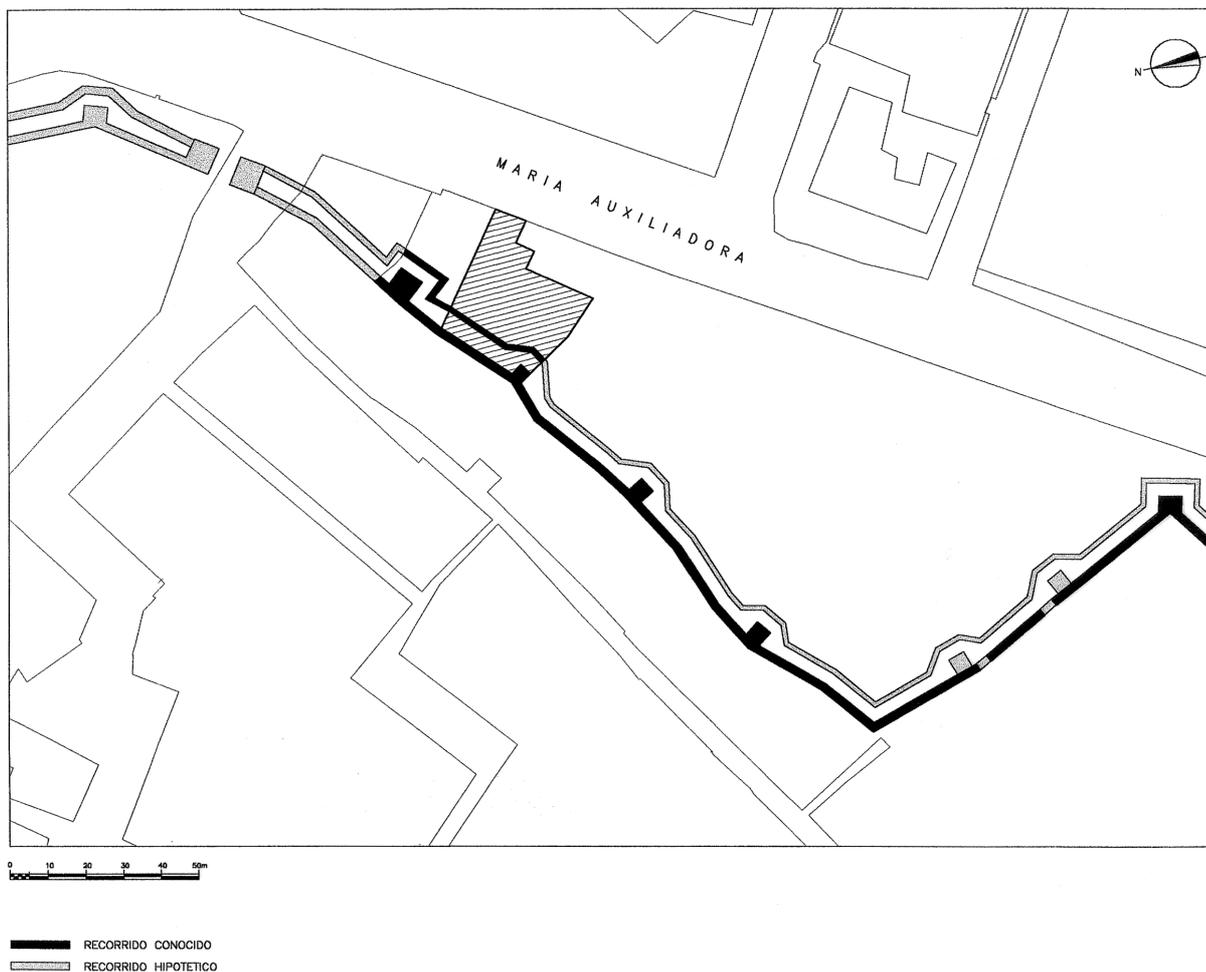
FIG. 6. Trazado de muralla y barbacana en el entorno inmediato.

A modo de síntesis interpretativa final incluimos la **Figura 6**, que representa el trazado de la muralla y barbacana en el entorno inmediato al solar objeto de estudio, sumando los datos obtenidos tanto en el presente control de obras como en la intervención arqueológica desarrollada en 1996 en la parcela contigua. A este respecto hay que especificar que la ausencia de datos sobre la barbacana referentes a la intervención arqueológica realizada en los Jardines del Valle en 1986³, hay que achacarlo al hecho de que el nivel máximo de excavación alcanzado coincidió con la aparición del nivel freático; no debiéndose concluir, tal y como afirmaban sus investigadores, que no existía primitivamente. En nuestra intervención ha quedado constatado que el nivel de arrasamiento de la barbacana en esta zona coincide con la aparición del freático, por lo que es de suponer que en los colindantes Jardines del Valle, este elemento defensivo se conservará con similares características.
