ANUARIO ARQUEOLÓGICO
DE ANDALUCÍA / 2000

INTERVENCIÓN ARQUEOLÓGICA EN C/ BORDADOR RODRÍGUEZ OJEDA, 19 ESQUINA A C/ PADRE MANJÓN. SEVILLA.

JUAN MANUEL VARGAS JIMÉNEZ
ANA ROMO SALAS

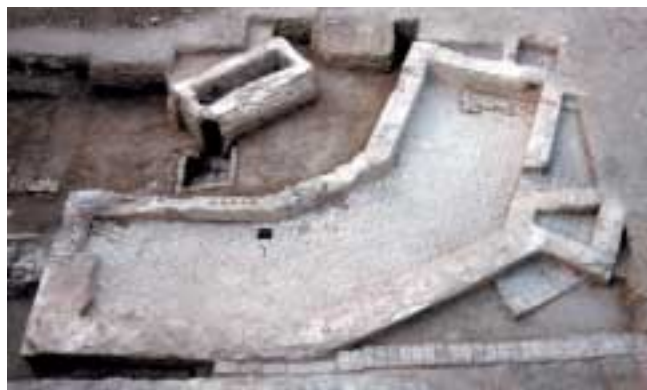
LÁM. I. Vista general del área de intervención, en primer término la estructura 29 (aljibe) con el pavimento de losetas a la palma (u.e. 32), al fondo la unidad 33 correspondiente a la noria.

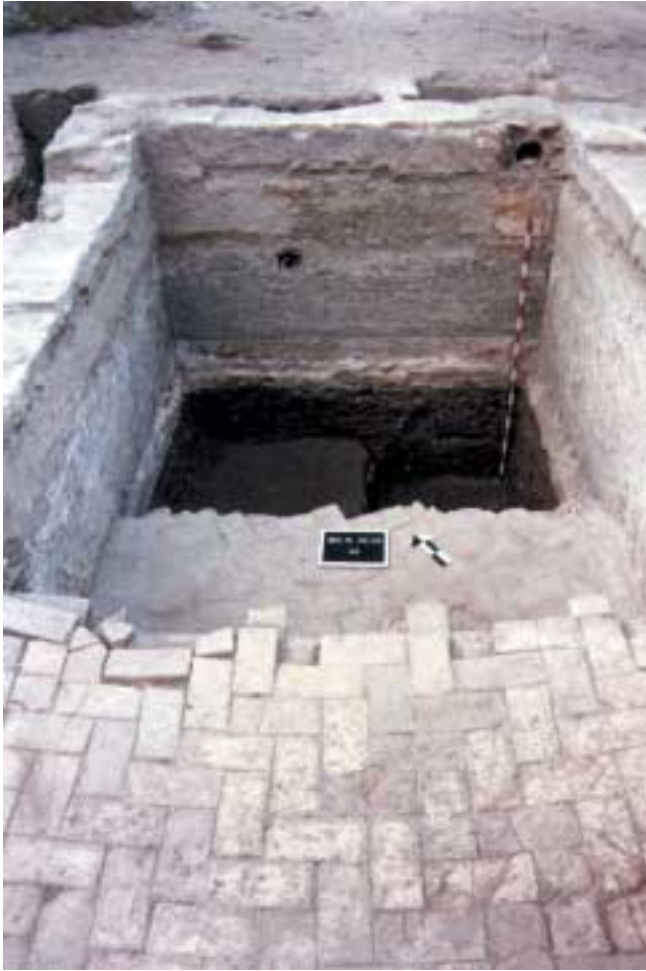
LÁM. II. Pavimentos y conducciones del aljibe.

na su grosor puede alcanzar los tres centímetros, apreciándose generalizadamente las huellas del desgaste y la adherencia de la cal del agua que contenía. Una muesca nivelada a lo largo de toda la estructura indica el nivel de agua que normalmente quedaba almacenado. Dicha muesca posee una anchura de 20 cm. y su parte inferior quedaba situada a una altura de 1.15 metros respecto del pavimento original (u.c. 58). En el ángulo nordeste una serie de conducciones de atanores de barro se vinculan con el aljibe, algunas para suministrar agua otras para desaguar (Lám. II). Exteriormente y

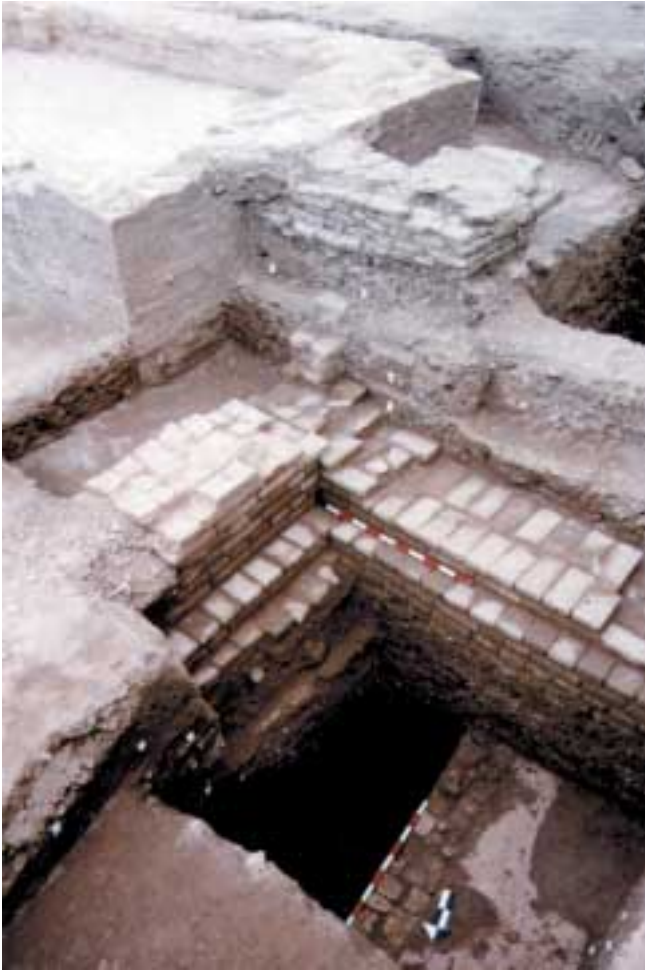
LÁM. III. Superposición de estructuras desde la fase inicial (pavimento 70 y murete 71) a la más superficial correspondiente al aljibe, pasando por las estructuras de ladrillos de la Fase IV, en el centro de la imagen.

Construida. Muros realizados con fábrica de ladrillos donde alternan hiladas a soga y a tizón, tanto en el paramento como en la zapata (Lám. III). Presentan una altura máxima conservada de 0,57 m. desde la zapata, conservando un máximo de siete hiladas. Muestran un módulo de ladrillos de 30 x 14,5 x 5 cm. con juntas horizontales de 3,5 cm. y verticales de 1 cm. La anchura total es de 0,62 m. y la longitud máxima documentada de 3,36 m. La u.e. 52 se prolonga tanto hacia el sur -por debajo de u.c. 11- como por el norte, si bien en
