INTERVENCIÓN ARQUEOLÓGICA DE URGENCIA EN EL BIC “CASTILLO DE ALCALÁ DE GUADAÍRA (SEVILLA)”. FASE I: PATIO DE LA SIMA.

ENRIQUE LUIS DOMÍNGUEZ BERENJENO

Resumen: En este artículo mostramos los resultados de la Intervención Arqueológica en el sector del Complejo Fortificado de Alcalá de Guadaíra (Sevilla) conocido como “Patio de la Sima”. Este sector se sitúa en el extremo oeste del Cerro del Castillo, y pertenece tanto al *qālat* islámico como al “castillo” del s. XIII en adelante. La excavación nos ha permitido recuperar un conjunto de estancias y patios pertenecientes a la alcaidía de la familia Ribera, a comienzos del s. XVI. Además, la excavación bajo los patios meridionales ha revelado los restos de un antiguo *hammām* [baño] del período almohade del *qālat*.

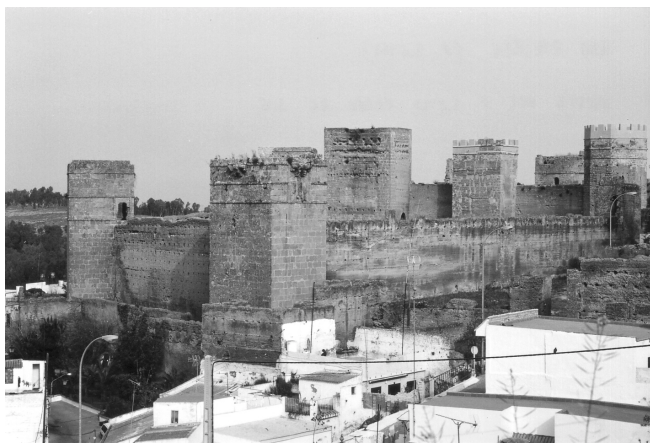
LÁM. I. Vista exterior del Patio de la Sima desde el sureste.

El Patio de la Sima se sitúa en el extremo occidental del Cerro del Castillo, en el conjunto que dentro de la sectorización que manejamos hemos denominado “Alcazabas Occidentales”, conformando una unidad estructural con el conocido como “Patio de los Silos” (Fig. 1, Lám. I). La denominación “de la Sima” viene determinada por la presencia, en su ángulo suroccidental, de un pozo de cronología y funcionalidad indeterminadas. De hecho, en la primera referencia constatada sobre el Patio de la Sima, el *Compendio* de Pedro de León Serrano, publicado en 1705, se destaca la existencia de “una profundísima sima”, aunque no aporta más explicaciones. Serrano señala igualmente la presencia de “dos grandes plazas de armas”, identificables, respectivamente, con el Patio de la Sima y el de los Silos. Ello nos da una idea de que en este momento las posibles construcciones previas en ellos se hallarían en un avanzado estado de ruina.

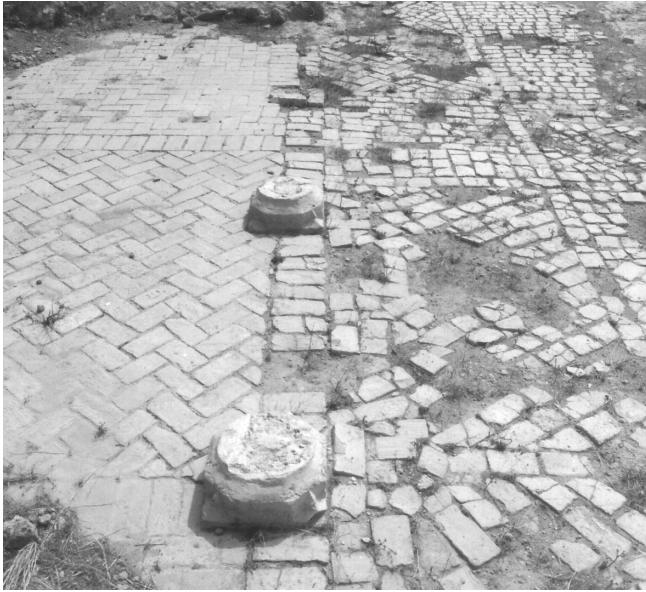
LÁM. II. Restos de columnata y pavimentos descubiertos en la Intervención de 1998.

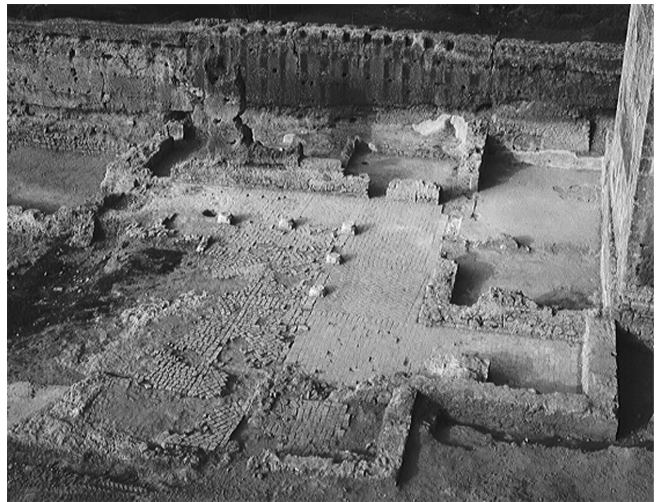
LÁM. III. Vista de los sectores 1 y 2 desde el noreste

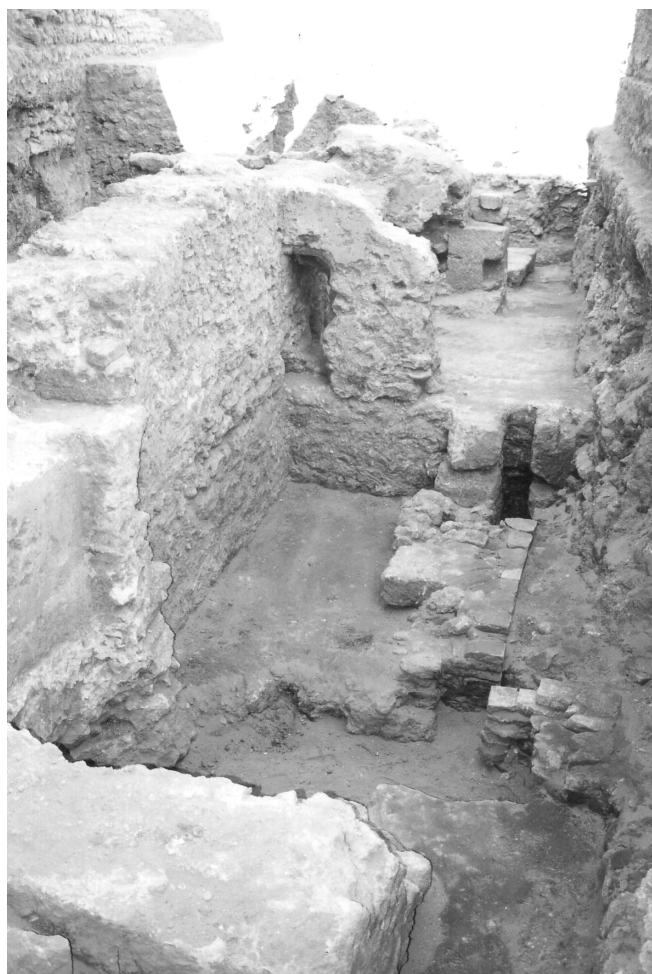
LÁM. IV. Vista del interior del hammām desde el bayt al-sajūn.

- **S-3D (Lám. IV):** Esta última estancia fue la que nos dio la clave de interpretación del conjunto del edificio C-208. Presenta una superficie mayor, de aproximadamente 3'5 (N-S) x 5 (E-W) m., debido principalmente a la localización, en su esquina suroeste, de una estructura cuadrangular de aproximadamente 1 m. de lado, con probable funcionalidad de pileta. Ello viene denotado por su revestimiento interior con un enlucido hidráulico especialmente grueso, y por la presencia de una moldura vertical de cuarto de bocel trabajada en el mismo revestimiento en una de las esquinas. Pero el elemento más significativo localizado en esta estancia es una estructura (UEC 208) identificada tipológicamente como los restos de un hipocausto y sus canalizaciones de entrada y salida de aire. El conjunto se halla estructurado en torno a un pilar central de ladrillos refractarios, rodeado por cuatro muretes de la misma fábrica. Estos cuatro muretes perimetrales conforman en torno al pilar central un recorrido muy simple de distribución de aire caliente, que comunica con tres toberas talladas en los propios muros de la habitación. Con respecto a la funcionalidad de estas toberas, parece lo más lógico que al menos una de ellas funcionase como entrada de aire caliente desde S-3C, actuando las

- **S-3E:** Por su estructura se corresponde perfectamente con el *bayt al-sajūn* o “sala caliente”⁵. El elemento principal es el hipocausto, siendo perfectamente visibles las conducciones labradas en las paredes de la estancia, que permitirían tanto la entrada como la evacuación del aire caliente. Otro elemento igualmente singular en esta estancia es el resto de *hanafiyya* [pileta] situado en su esquina suroccidental, en la que se vertería el agua caliente de la caldera, tanto para producir vapor como para humedecer el suelo, calentado por el aire del hipocausto.

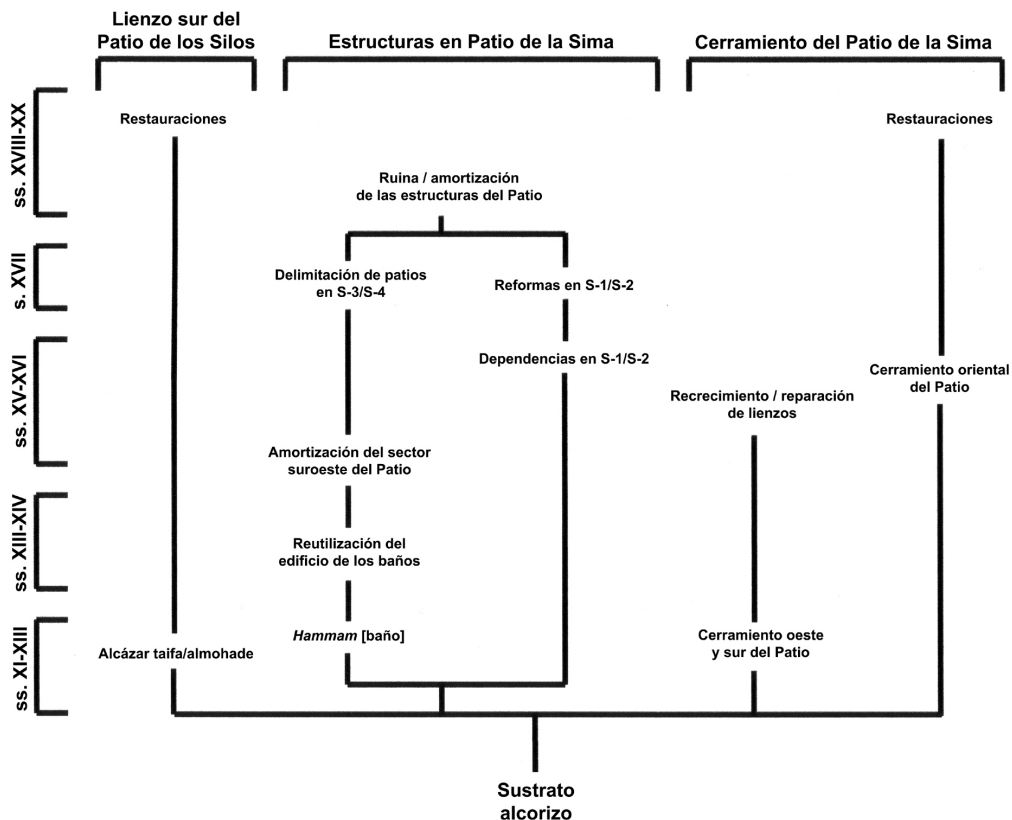
FIG. 7. Matriz estratigráfica simplificada de los principales momentos constructivos registrados en el Patio de la Sima

5. INTERPRETACIÓN DE LOS HALLAZGOS (figs. 6 y 7).

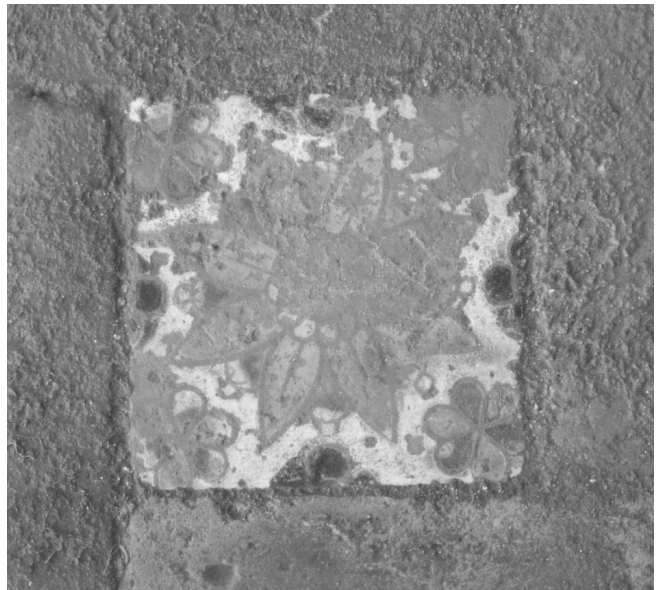
LÁM. V. Azulejo de Pisano localizado en el zócalo de comunicación entre S-2C/D y S-1A

⁶ Agradecemos la identificación de los azulejos como pertenecientes al taller de Pisano al Prof. Fernando Amores, del Dpto. de Prehistoria y Arqueología de la Universidad de Sevilla.
