ANUARIO ARQUEOLÓGICO
DE ANDALUCÍA / 2000

INTERVENCIÓN ARQUEOLÓGICA DE URGENCIA EN EL BIC “CASTILLO DE ALCALÁ DE GUADAÍRA (SEVILLA)”. FASE II: MURALLA DE LA VILLA (SUBSECTOR NORTE).

ENRIQUE LUIS DOMÍNGUEZ BERENJENO

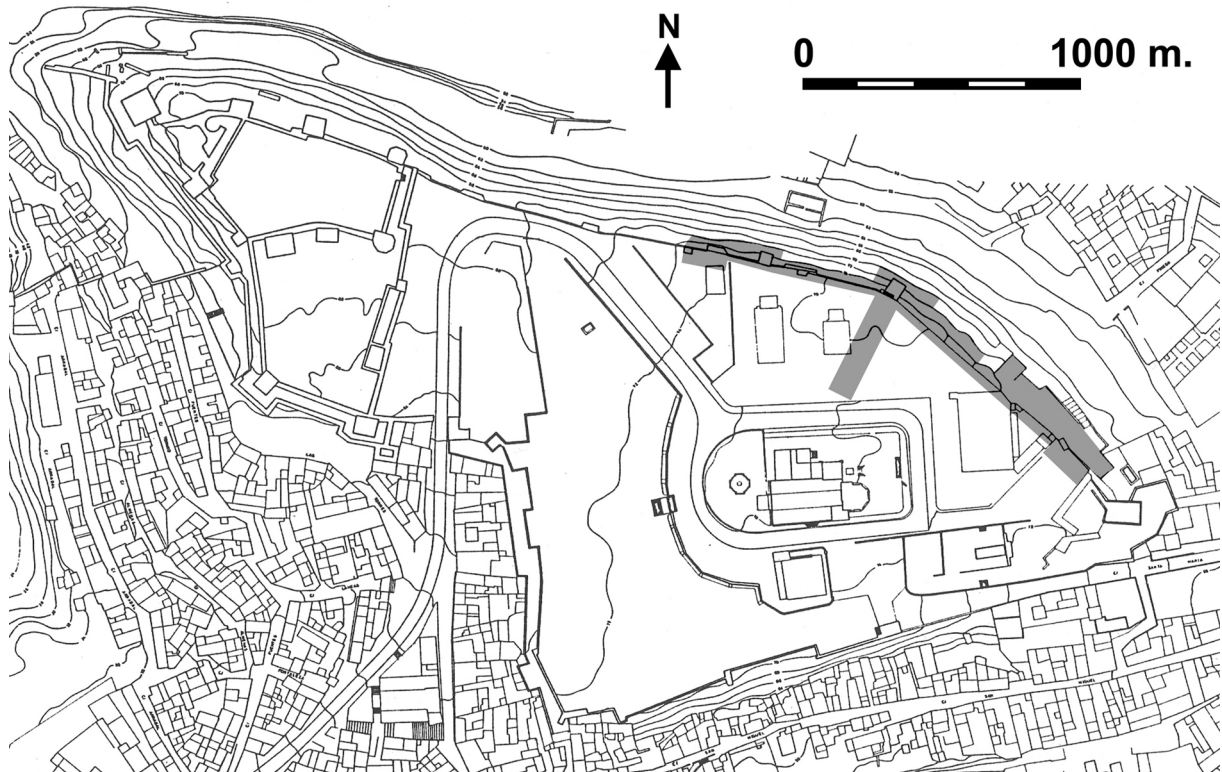
FIG. 1. Situación de la zona de intervención (área más oscura) en el conjunto del Complejo Fortificado de Alcalá de Guadaíra (Sevilla)

El presente artículo recoge los resultados de la IAU ejecutada durante los meses de Mayo y Junio de 2000 en el subsector norte de la Muralla de la Villa del Complejo Fortificado de Alcalá de Guadaíra (Sevilla) (Fig. 1)¹. Dicha IAU ha sido promovida y financiada por el Excmo. Ayuntamiento de Alcalá, dentro de las labores de restauración y puesta en valor del BIC que se vienen realizando durante los últimos años. Originalmente, la IAU se planteó como una ampliación de la Intervención realizada anteriormente en el Patio de la Sima, aunque finalmente la envergadura de la zona a intervenir y la metodología específica aconsejaron plantearla como una Intervención independiente. Los trabajos se planearon inicialmente como un seguimiento arqueológico de

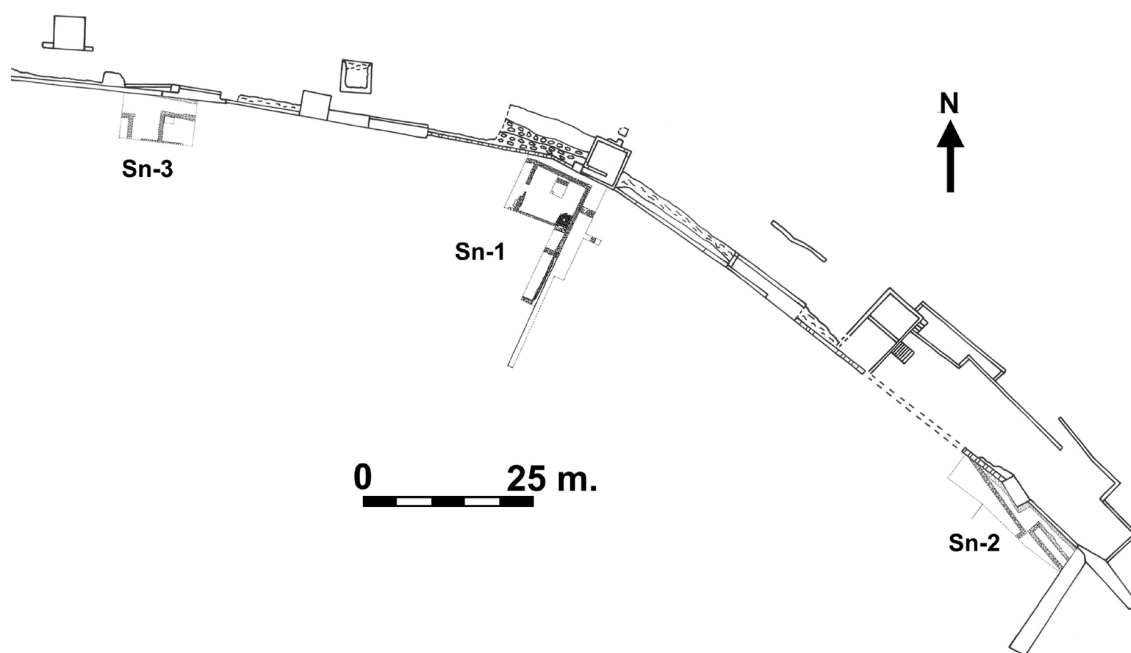
Fig. 2. Planta general de la Intervención con indicación de los tres sondeos realizados

3. DESARROLLO DE LOS TRABAJOS ARQUEOLÓGICOS (Fig. 2).

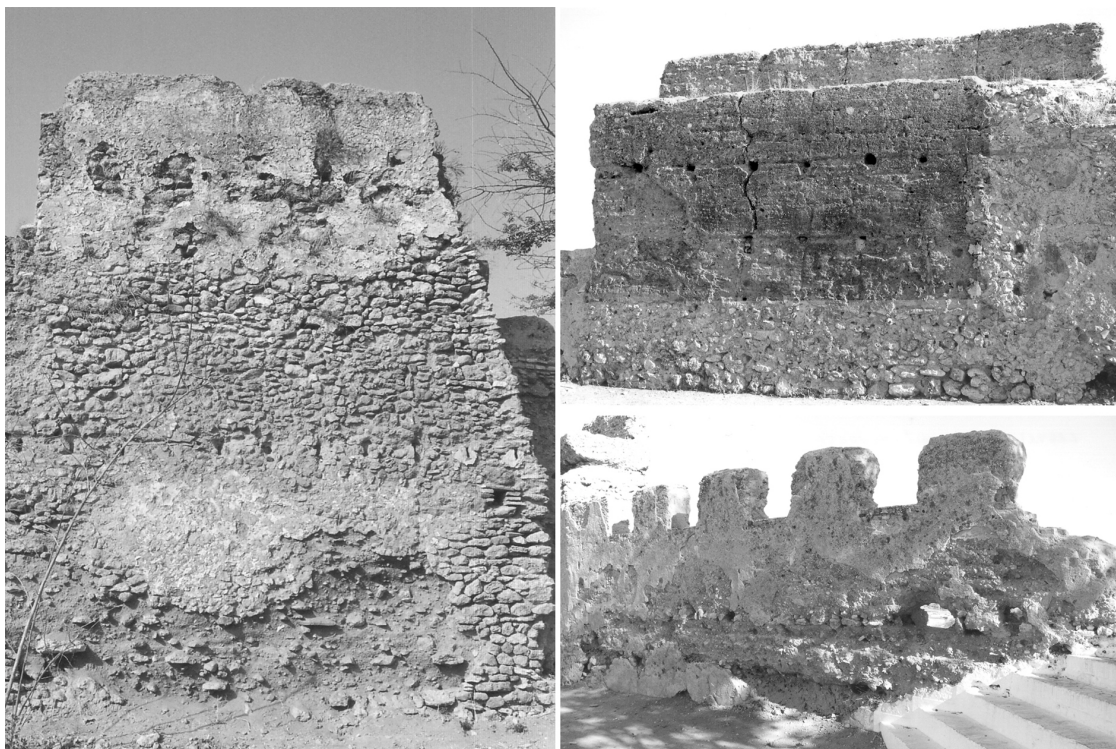
LÁM. I. Técnicas constructivas en el lienzo norte de la Muralla de la Villa de Alcalá: alzado de mampostería (izquierda); lienzos de tapial relleno de huecos en el alzado original (derecha arriba); merlones de tapial contemporáneos (derecha abajo)

Como paso previo a la Intervención se procedió a un inventario de los elementos constructivos emergentes. Ello permitió establecer inicialmente tres fases constructivas del lienzo, que serían las siguientes de mayor a menor antigüedad (Lám. 1):

- **Fase 1:** Cuerpo principal de la muralla, compuesto por un núcleo de tapial con añadido de mampuestos sin desbastar y cascotes, forrado interior y exteriormente por sendos espejos de mampostería careada que recubre todo el alzado del lienzo. Presenta tres tramos, marcados por la presencia de las torres T-1011 y T-1015³, esta última de cronología contemporánea. La longitud total de los tres lienzos es aproximadamente de 250 m., con una anchura media de 2'1 m. y una altura máxima conservada de 4'5/7 m. La muralla se halla jalonada por una única torre "original" (T-1011) en su sector medio, precisamente en un punto en que la planta del Cerro gira hacia el sureste, formando un ángulo lo suficientemente pronunciado como para requerir de un refuerzo poliortocético. La fábrica de la torre es similar a la del resto del lienzo de esta fase (Lám. II).

- **Fase 2:** Denotada por la presencia de varios recrecimientos de tapial sobre la fábrica "original" de mampostería, completados con los restos observables del adarve, asimismo ejecutado en tapial.

- **Fase 3:** Conjunto de recrecimientos y reparaciones contemporáneas de la muralla, especialmente los lienzos levantados durante las obras ejecutadas a comienzos de la década de 1940, caracterizados por la mala factura del tapial empleado y la presencia de un merlonado en coronamiento, en evidente discordancia con la fábrica de la muralla original. Estos tramos también se individualizan por su menor grosor, en torno a 0'5 m.

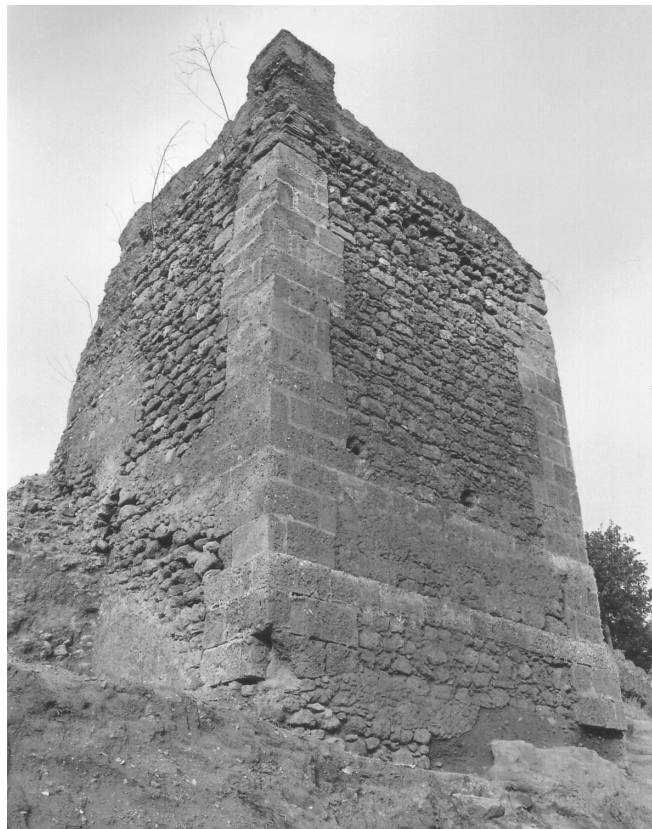
LÁM. II. Vista de la torre T-1011 desde el talud norte

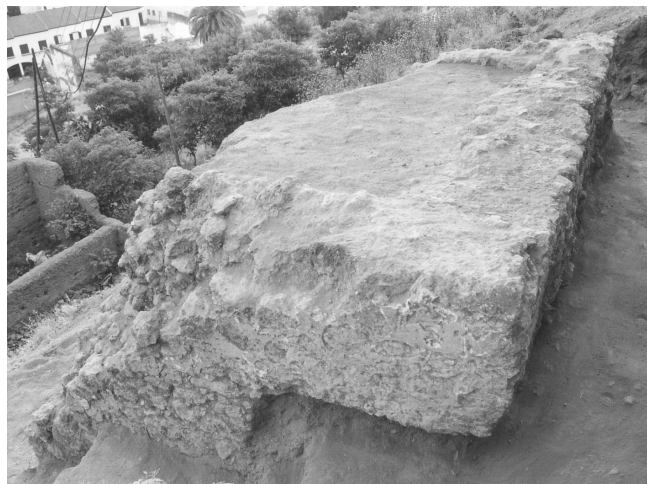
LÁM. III. Vista de uno de los torreones de la barbacana de la Muralla de la Villa

- El descubrimiento de dos torreones (T-1016, T-1044) de planta cuadrangular (4'8 x 4'35 m. para T-1016 y 5 x 4'5 m. para T-1044) con fábrica similar a la de T-1011, dispuestos sobre el talud del Cerro y que enlazarían con la barbacana desaparecida (Lám. III).

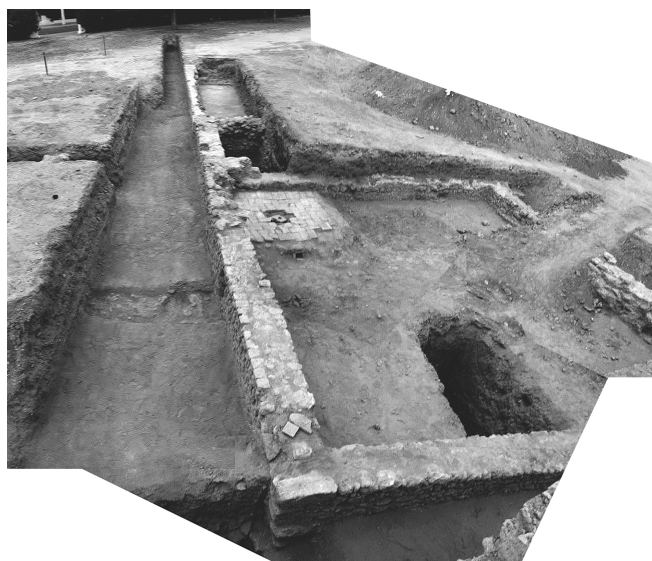
LÁM. IV. Vista general del Sondeo 1 desde T-1011

3.2.1. Sondeo 1 (Sn-1) (Fig. 3, Lám. IV).

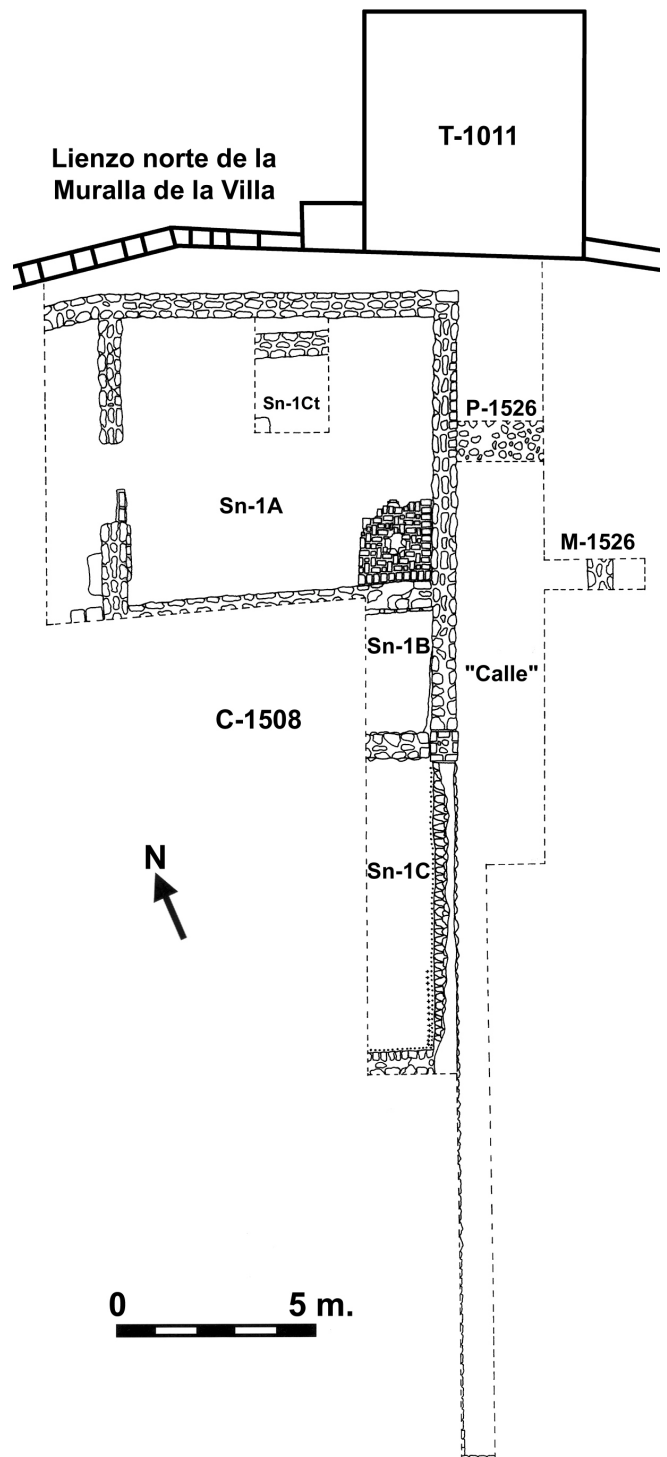
FIG. 3. Planta general del Sondeo 1 (Sn-1)

Situación y dimensiones: Situado transversalmente al frente meridional de T-1011, con una longitud de 30 m. y una anchura variable, desde 12'5 m. en su extremo septentrional hasta 1 m. en su extremo meridional, debido a que la zanja inicialmente planteada (de 4 m. de anchura) se amplió por el norte y se prolongó por el sur a efectos de documentación de aspectos constructivos concretos.

Estructuras localizadas: Salvo en un punto, las estructuras localizadas corresponden a un mismo nivel de uso, el de la Villa medieval y moderna, interpretándose como dos edificios y una “calle”. Todos los muros son de mampostería careada trabada con argamasa de mediana calidad, formando lienzos de 0'6 m. de grosor:

- **C-1508:** Es el edificio de mayor envergadura localizado. Su fachada norte, paralela a la Muralla de la Villa, se

prolonga hacia el oeste (zona no excavada), con lo que la planta general del edificio sería cuadrangular, con una superficie aproximada de 600 m². En la zona excavada se han localizado tres estancias, que en sentido N-S son las siguientes:

- **Sn-1A:** Estancia cuadrangular con una superficie de aproximadamente 50 m². Únicamente en su esquina suroriental se ha conservado su pavimentación original (una solería de ladrillos de taco a la palma), en relación con la presencia de un pozo ciego (Pz-1513).

- **Sn-1B/C:** Originalmente, ambas estancias formarían una sola, probablemente de planta cuadrangular. En un momento secundario, Sn-1B/C se subdivide en dos estancias, mediante una medianera.

- **M-1526:** Interpretable como la fachada occidental de un edificio (no excavado) parejo a C-1508, e igualmente enmarcable en el nivel de uso de la Villa medieval y moderna.

- **“Calle”:** Espacio longitudinal situado entre C-1508 y M-1526. Su excavación permitió localizar puntualmente restos de un encanchado (En-1516) a base de argamasa y cascotes.

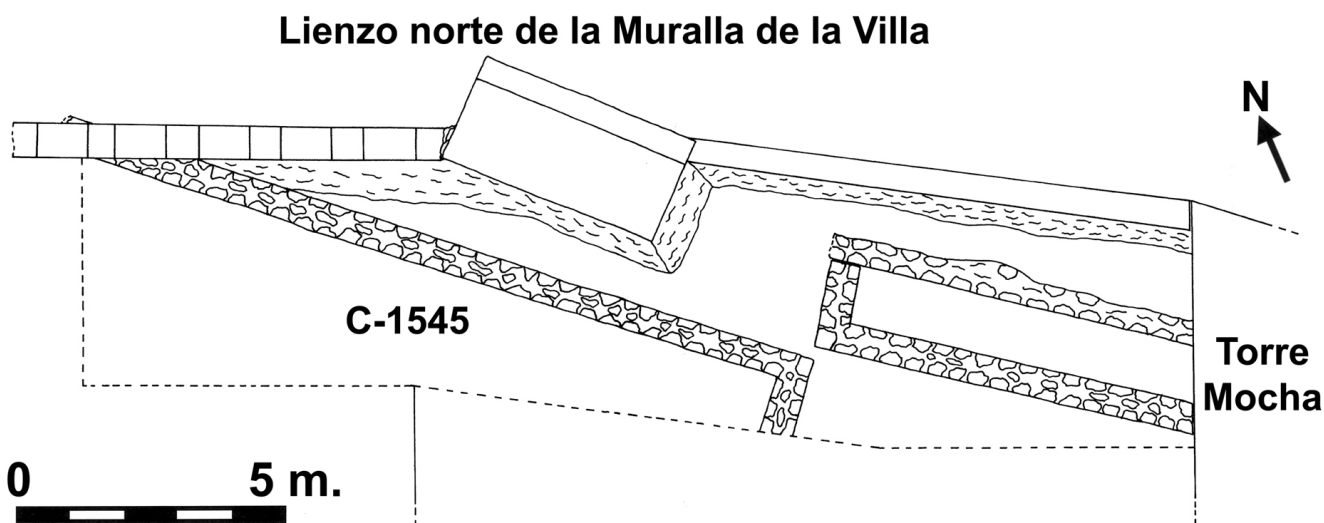
FIG. 4. Planta general del Sonda 2 (Sn-2)

3.2.2. Sonda 2 (Sn-2) (Fig. 4).

Situación y dimensiones: Se situó en las inmediaciones de la Torre Mocha, con una superficie total aproximada de 5 (N-S) x 20 (E-W) m. y una profundidad media de 1'5 m., ya que la pronta aparición de estructuras impidió una profundización mayor.

Estructuras localizadas: Se localizaron los restos de otro edificio, C-1545, equiparable en estructura y fábrica a C-1508 de Sn-1, aunque en este caso no se detectaron sino dos fachadas perpendiculares entre sí, sin indicios de medianeras.

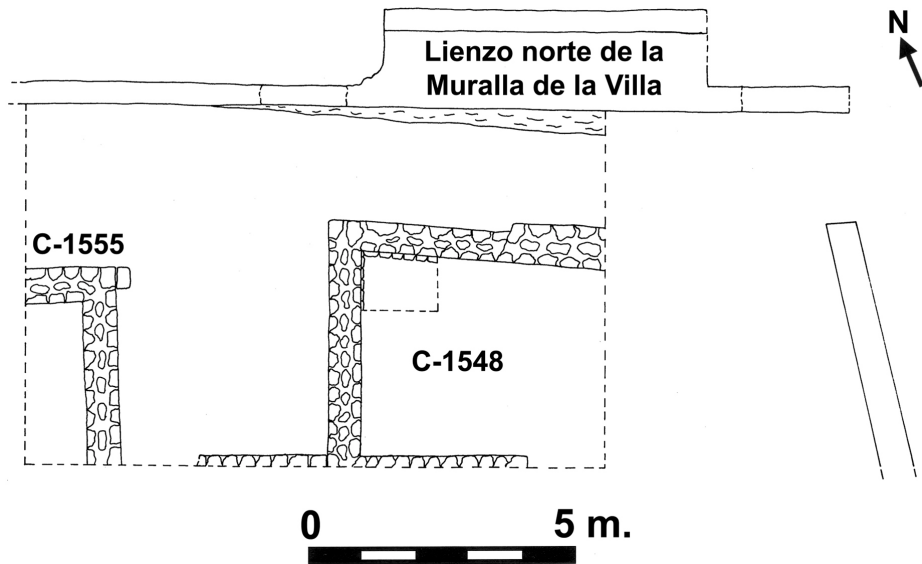
FIG. 5. Planta general del Sondeo 3 (Sn-3)

3.2.3. Sonda 3 (Sn-3) (Fig. 5).

Situación y dimensiones: La situación de Sn-3 tenía como principal condicionante el análisis de la cimentación interior del lienzo de la muralla (M-1017 en este sector) en las inmediaciones de T-1015. El sondeo, adosado a la muralla y con una superficie aproximada de 7 (N-S) x 11 (E-W) m., alcanzó una profundidad media de aproximadamente 1 m. sobre la rasante actual, por la rápida aparición de estructuras, cuyos coronamientos se documentaban a escasos 0'2 m. de profundidad.

Estructuras localizadas: Se localizaron dos edificios. Su fábrica era similar a la de los otros conjuntos localizados (mampostería careada de medianas dimensiones), e igualmente serían adscribibles al nivel de uso de la Villa bajomedieval y moderna:

- **C-1548:** Edificio del que se localizó parte de una estancia correspondiente a su esquina noroccidental. Se realizó una pequeña cata en la esquina noroccidental interior, a fin de documentar los niveles de cimentación, revelando que, a diferencia de los otros lienzos de las viviendas de la Villa investigados, en este caso se cimentaba sobre zapata y no directamente. Como se vio posteriormente, la diferencia constructiva con respecto a los otros edificios de la Villa investigados se correspondía con una diferencia cronológica, de tal forma que C-1548, aun dentro del mismo horizonte cronológico (bajomedieval) se encuadraría en una fase tardía de edificación.

- **C-1555:** Edificio también indicado por la presencia de dos de sus fachadas, la septentrional y la oriental, sin que se detectasen indicios de medianeras interiores, dada la escasa extensión excavada.

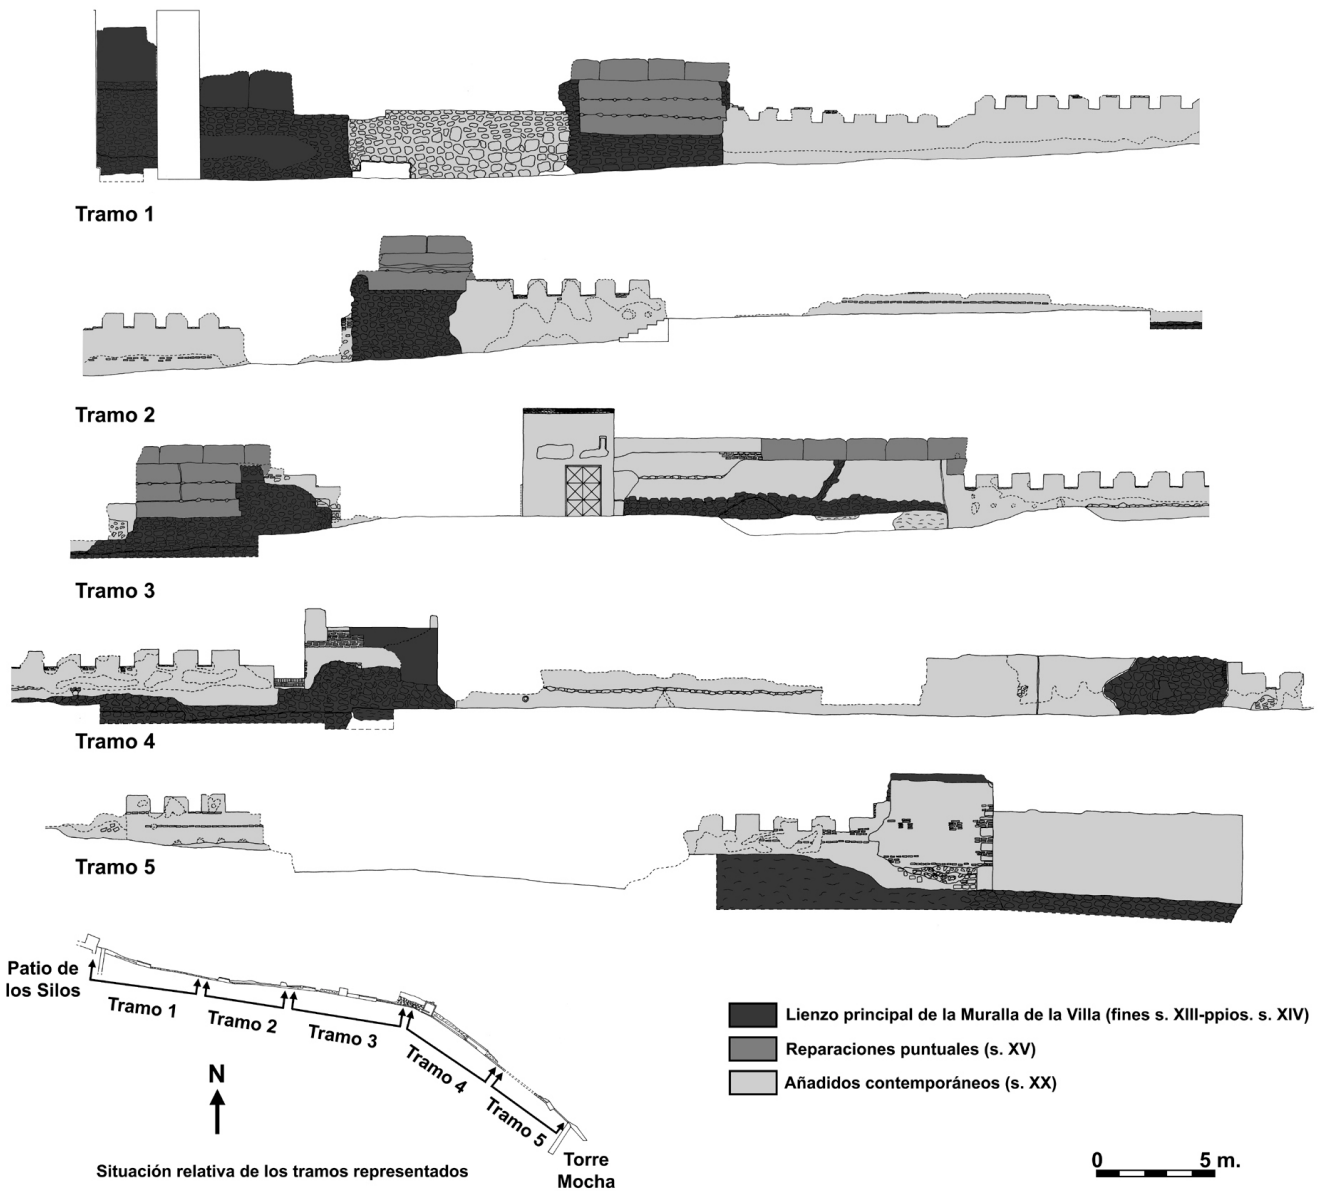
FIG. 6. Evolución cronoestructural del lienzo septentrional de la Muralla de la Villa (alzado interior)

3.3. Interpretación de los hallazgos (figs. 6 y 7).

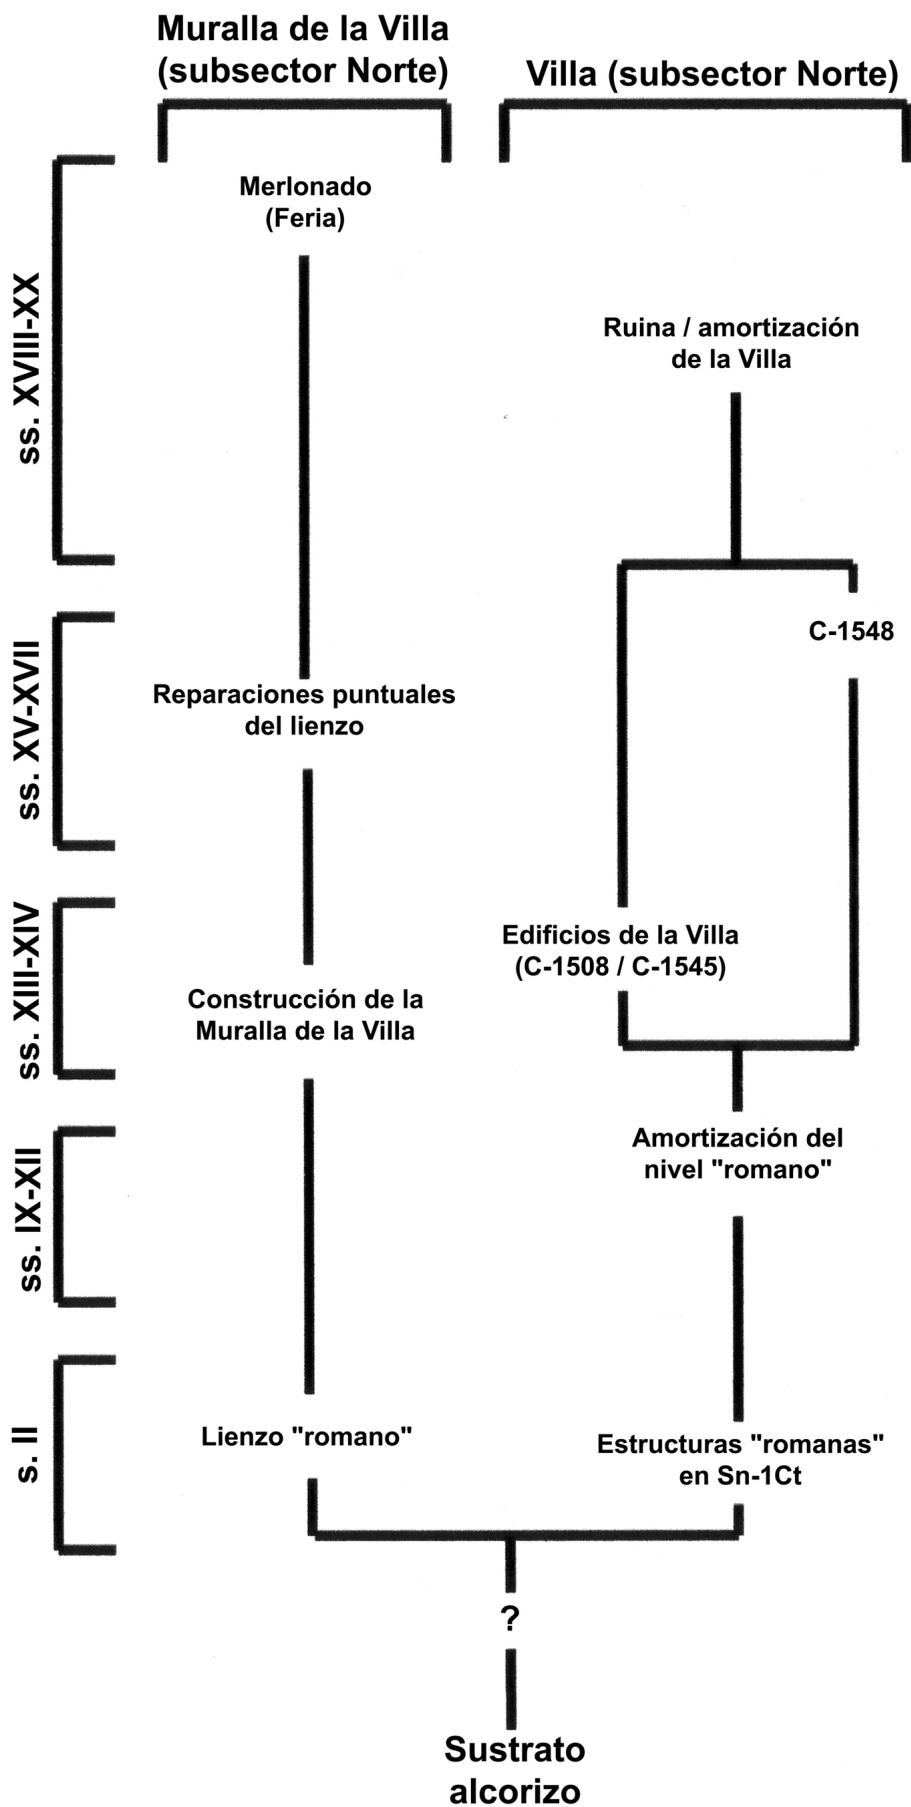
FIG. 7. Matriz estratigráfica simplificada de los principales momentos constructivos registrados en el sector septentrional de la Muralla de la Villa y el ámbito "Villa"

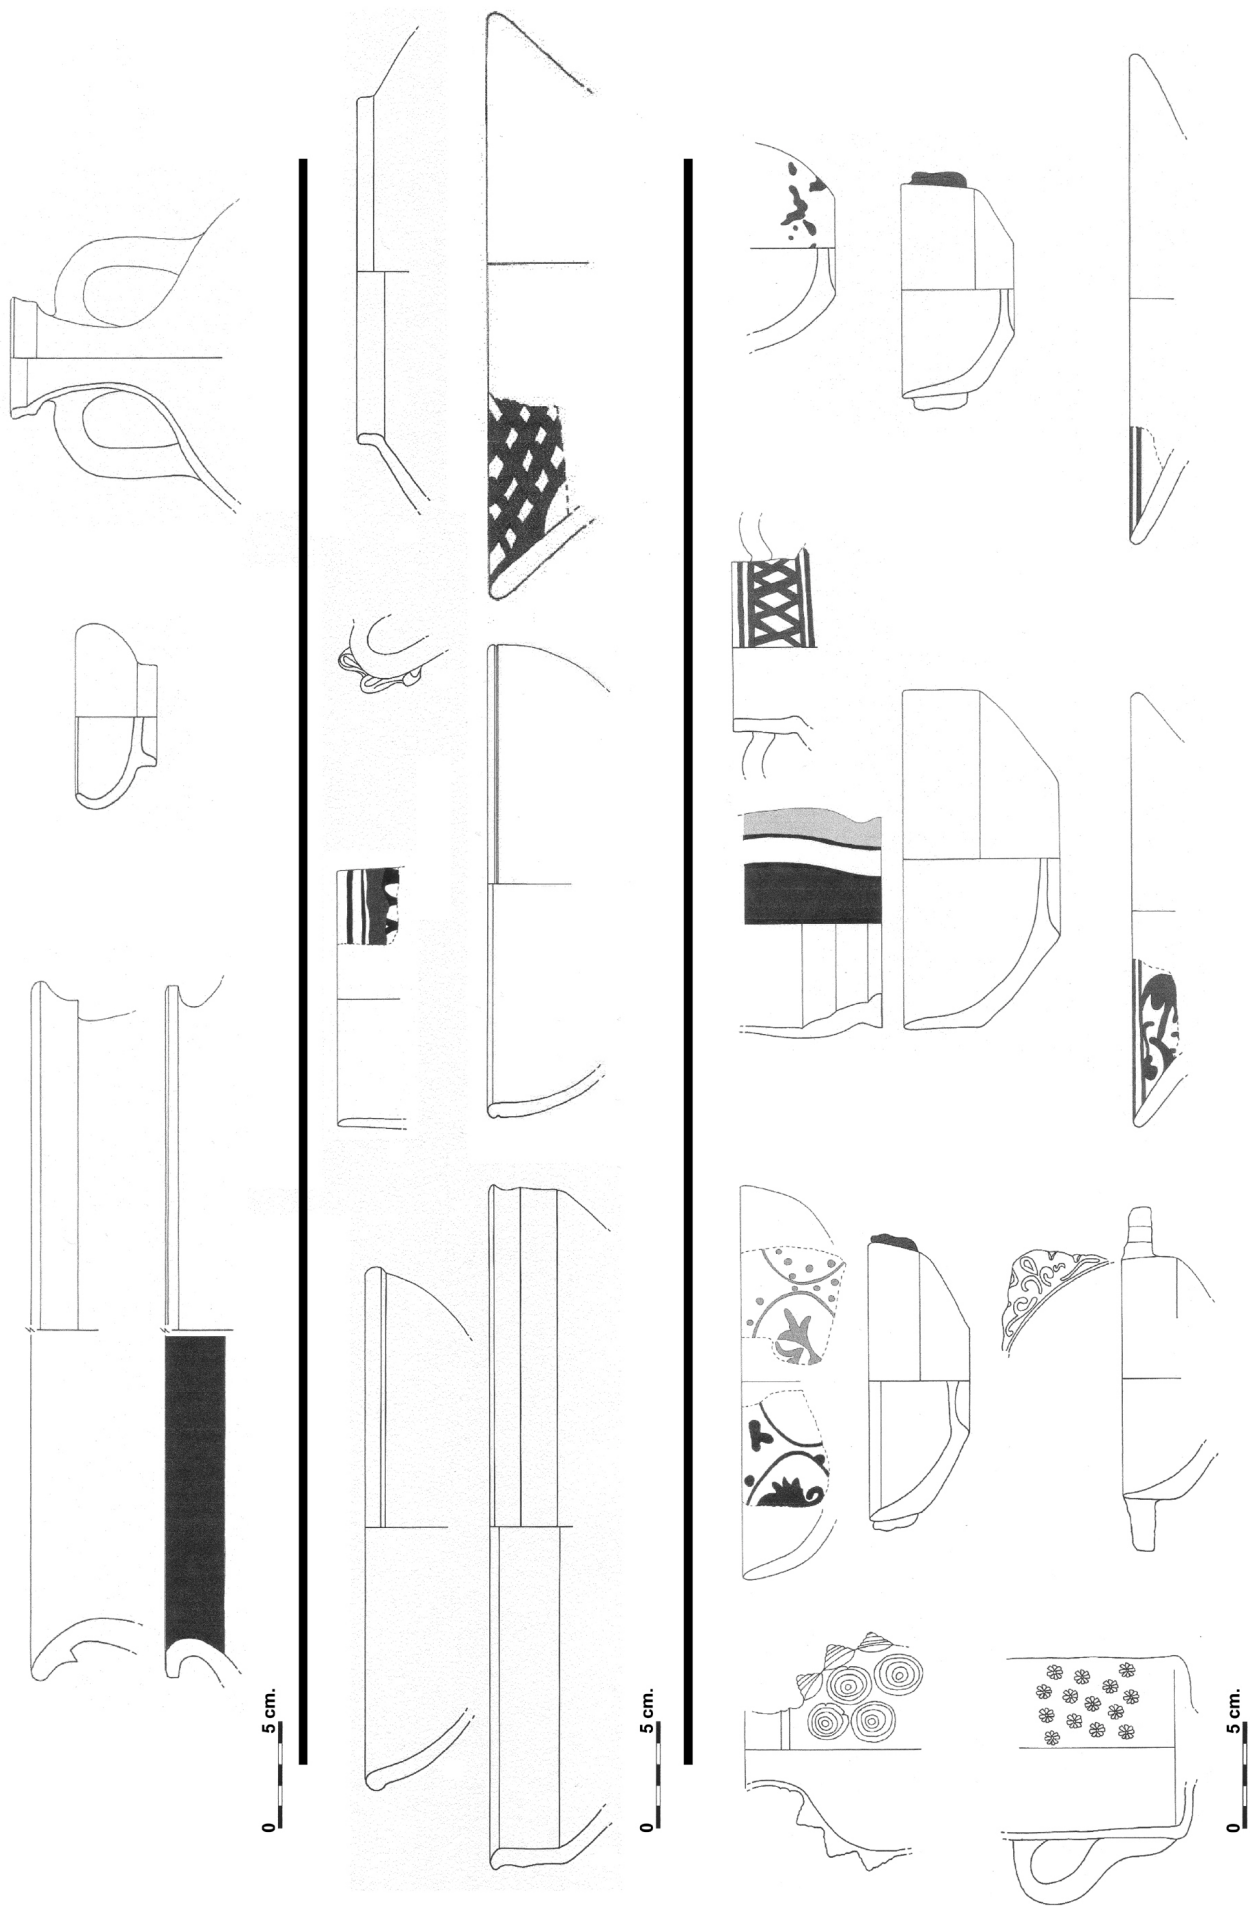
FIG. 8. Materiales aparecidos en diversos contextos de la Intervención: Cerámicas comunes romanas asociadas a los restos localizados en Sp-1Ct (arriba); materiales de los ss. XII-XIII localizados en el nivel de implantación de la primera fase de la Villa (centro); materiales de los ss. XIII-XVII procedentes del vertedero al exterior de T-1011 (abajo)
