INTERVENCIÓN DE URGENCIA EN EL PASEO DEL ESTATUTO, CARMONA (SEVILLA): EL MAUSOLEO ROMANO.

ROCÍO ANGLADA CURADO
ELISABET CONLIN HAYES

Resumen: Durante las obras de excavación de un aparcamiento subterráneo en la calle ha sido hallada una monumental sepultura romana. Esta tumba, situada sobre el trazado de la antigua Vía Augusta en su entrada a Carmona, es la más cercana a la ciudad de las hasta ahora conocidas.

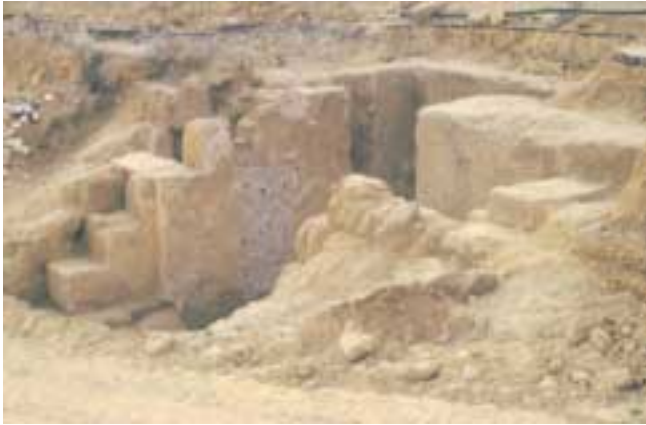
LAM. I. Vista de la estructura desde el oeste

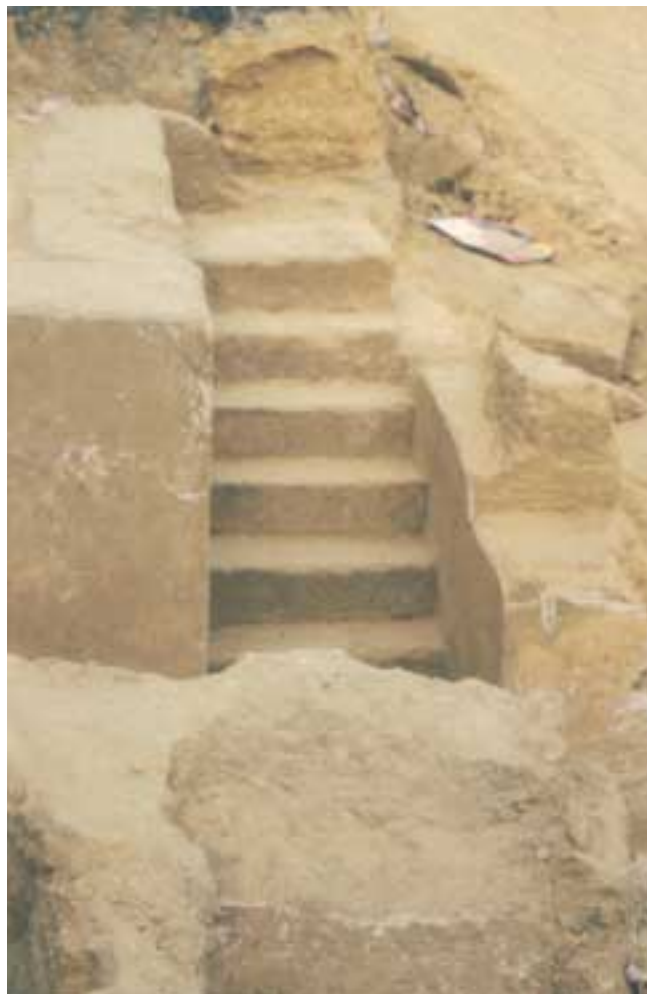
LAM. II. Escalera de descenso al interior de la tumba

Descripción: escalera de acceso al mausoleo. Conserva nueve peldaños formados por sillares de 104 cm de longitud, 28-32 cm de fondo y 24-28 cm de altura.

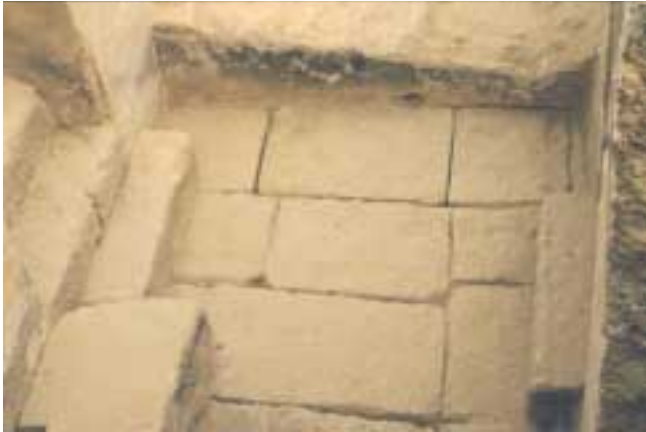
LAM. III. Bancos y pavimento de la cámara central

Descripción banco corrido junto al sur de la cámara central. Tiene 228 cm de longitud, 130 de ancho y 54 cm de alto.

Descripción: banco corrido junto al muro norte de la cámara central. Tiene 228 cm de longitud, 130 de ancho y conserva 46 cm de altura. Esta formado por dos hiladas de sillares.

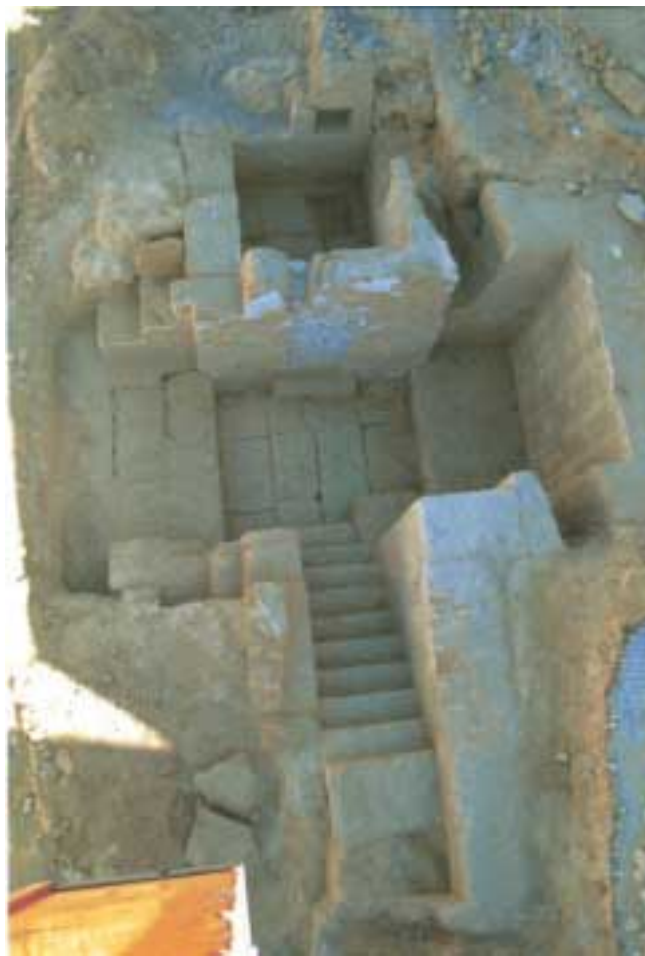
LAM. IV. Vista general del mausoleo

La estructura excavada ocupa una superficie de 36 m², que se distribuyen en tres ámbitos diferenciados. El pozo, siguiendo la terminología usada para describir las tumbas de la necrópolis de Carmona, resuelve el desnivel entre la cota de superficie y el interior de la estancia subterránea (unos tres metros) mediante una escalera de un metro de anchura, que dispone sus peldaños con piezas de piedra recortadas ex profeso. Esta escalera da acceso a una habitación rectangular, la cámara central, que presenta sendos bancos en sus frentes norte y sur. El banco sur se amplía con un sillar que se encaja junto al vano de entrada desde la escalera.

Desde esta cámara central se accede a otra estancia más reducida, que se denominó cámara Este durante la excavación. El vano de acceso presentaba una gran fractura en el dintel, por lo que se apuntaló cegando la puerta con una citara. Esta pequeña cámara conserva en su pared oriental un nicho y la huella de otro semidestruido. A lo largo de sus muros norte y sur, la ausencia de enfoscado indica la presencia original de sendos bancos adosados, que fueron arrancados en un momento posterior.
