ANUARIO ARQUEOLÓGICO  
DE ANDALUCÍA / 2000

# ARQUEOLOGÍA URBANA EN CARMONA. EXCAVACIONES EN EL ÁREA FUNERARIA VISIGODA: LA CALLE REAL Nº 25.

ROCÍO ANGLADA CURADO

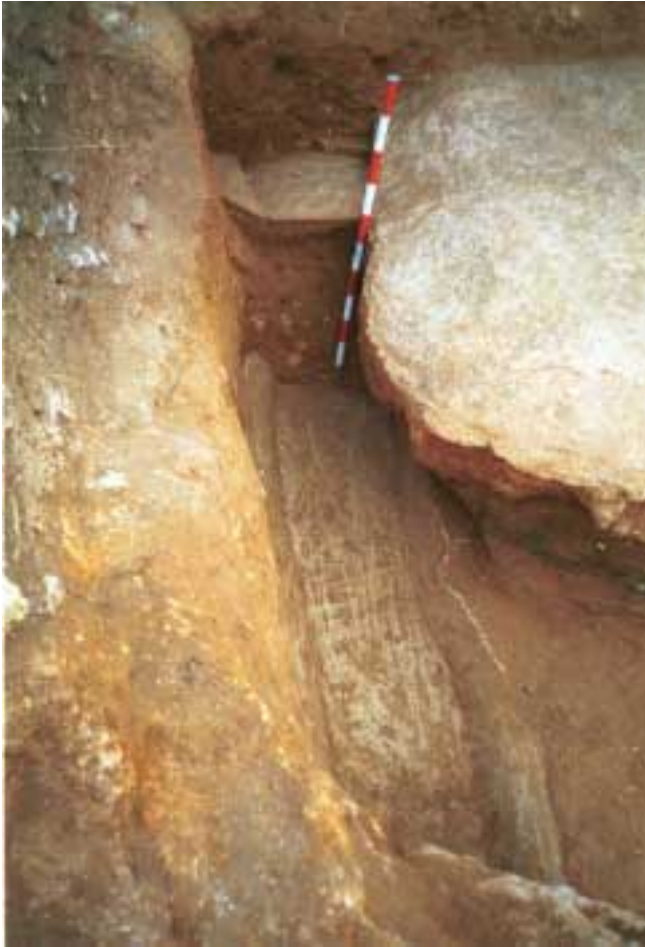
LAM. I. Canalización de *opus signinum*.

Descripción: bocel en forma de cuarto de caña que se dispone longitudinalmente en ambos bordes de la canalización. Está fabricado con *opus signinum*. Tiene una anchura de máxima de 16 cms. y una altura variable entre 7 y 10 centímetros. La longitud documentada es de 1,80 metros.

Descripción: canalización de aguas limpias dispuesta mediante una superficie revestida de *opus signinum*, con dos bocales que limitan sus bordes externos. No ha sido documentada en todo su recorrido, tan sólo sino un tramo de 180 centímetros. Buza de este a oeste, salvando un desnivel de 7 centímetros, y presenta una anchura de 0,7 metros.

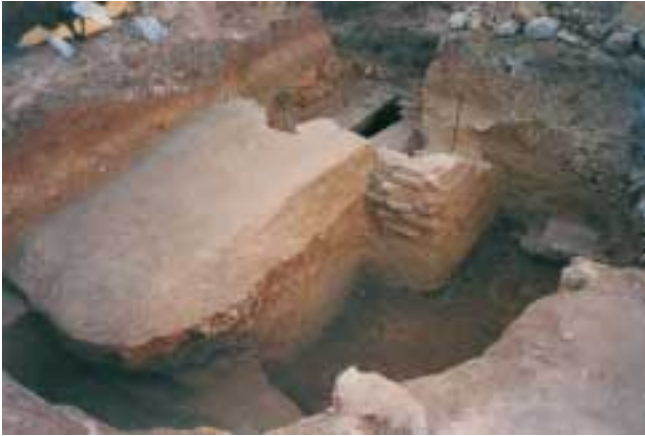
LAM. II. Plataforma de *opus signinum*.

Descripción: plataforma de *opus signinum* de funcionalidad indeterminada. Fue localizada durante la apertura de uno de los pozos de cimentación, lo que supuso la destrucción de

una pequeña parte de su superficie hacia el sur. La plataforma no ha sido excavada en su totalidad, ya que se desarrolla bajo el perfil Este. Se han localizado sus límites occidentales y meridionales. El sector documentado mide unos 80 centímetros de eje menor por aproximadamente 2,5 metros de eje mayor. Presenta un perfil sinuoso e irregular, buzando la superficie de sur a norte para salvar el desnivel comprendido entre las cotas 182 y 198. A unos 20 centímetros del borde exterior la superficie se inclina de forma suave hasta alcanzar la cota de 214 en que se pierde el revestimiento de *opus signinum*. En su lado Este, la destrucción ocasionada por la máquina ha puesto al descubierto parte de la estructura que le sirve de base. Esta pequeña destrucción permitió comprobar el grosor de la capa de *signinum*, que oscila entre los 8 y los 14 centímetros.

Descripción: estructura que sirve de sustento a la plataforma de *opus signinum*. Se ha documentado de forma muy parcial en su límite sur, debido a que la máquina excavadora extrajo un fragmento del mortero. Este perfil permite apreciar cinco hiladas superpuestas de ladrillo de módulo roma-

no que se apoyan sobre los rellenos que se denominaron UE 11. Los ladrillos están trabados con argamasa y se disponen a soga de forma un tanto irregular. Algunos de ellos parecen levemente desplazados como consecuencia de las presiones superiores.

La funcionalidad de la plataforma de *opus signinum* UE 7 no ha sido determinada, ya que su tipología no responde a ninguna conocida. La posibilidad de que se trate de un pavimento queda descartada por el desnivel que presenta hacia el lado oeste. No conocemos sus dimensiones reales debido a que la estructura, tal como se ha dicho en el apartado anterior, se desarrolla bajo el perfil este. No obstante, en la vigilancia efectuada en la riostra abierta junto a la medianera no se documentó la continuación de la estructura, a pesar de que corría en paralelo a poco más de un metro del límite de la cuadrícula.

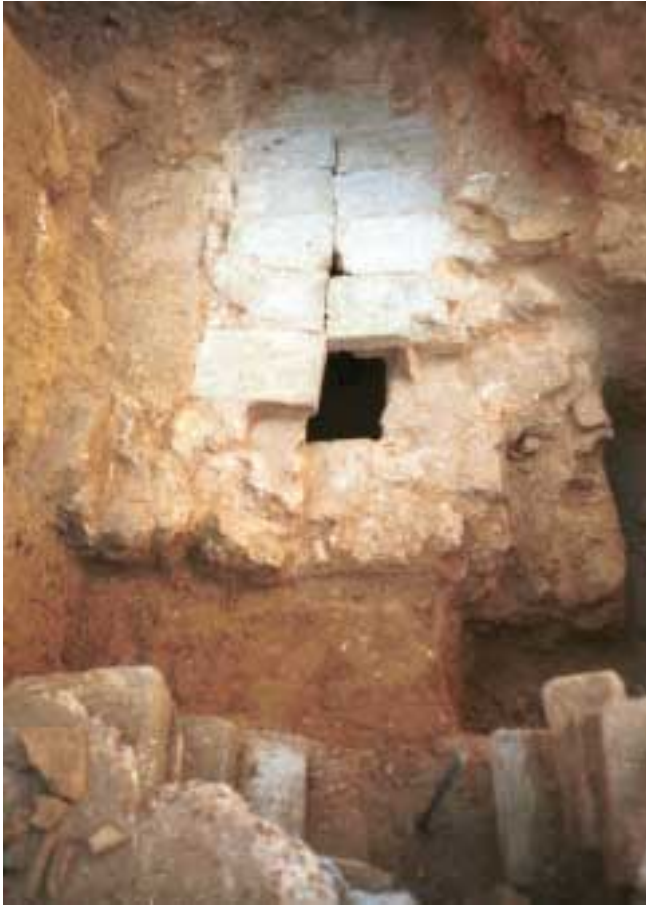
LAM. III. Superestructura de la tumba.

Descripción: superestructura de la tumba 1. Se configura como una especie de tejado a dos aguas construido a partir de aproximación de hiladas de ladrillo, de forma que el vértice se solventa mediante una fila del ancho de un ladrillo dispuesto de cara. Se trata de un total de nueve hiladas superpuestas de forma que cada una sobresale de la inmediatamente inferior, retranqueando el borde exterior. Los ladrillos presentan un módulo romano irregular: la longitud varía entre 29 y 31 centímetros; de 20 a 22 en anchura y un grosor que oscila entre los 5 y los 8 cms. La fábrica no está excesivamente cuidada; la argamasa con que se traban los ladrillos se distribuye de forma muy poco uniforme, quizás para normalizar la altura a pesar de la irregularidad en las dimensiones de los ladrillos. Entre hilada e hilada las llagas llegan incluso a los 9 centímetros de argamasa.

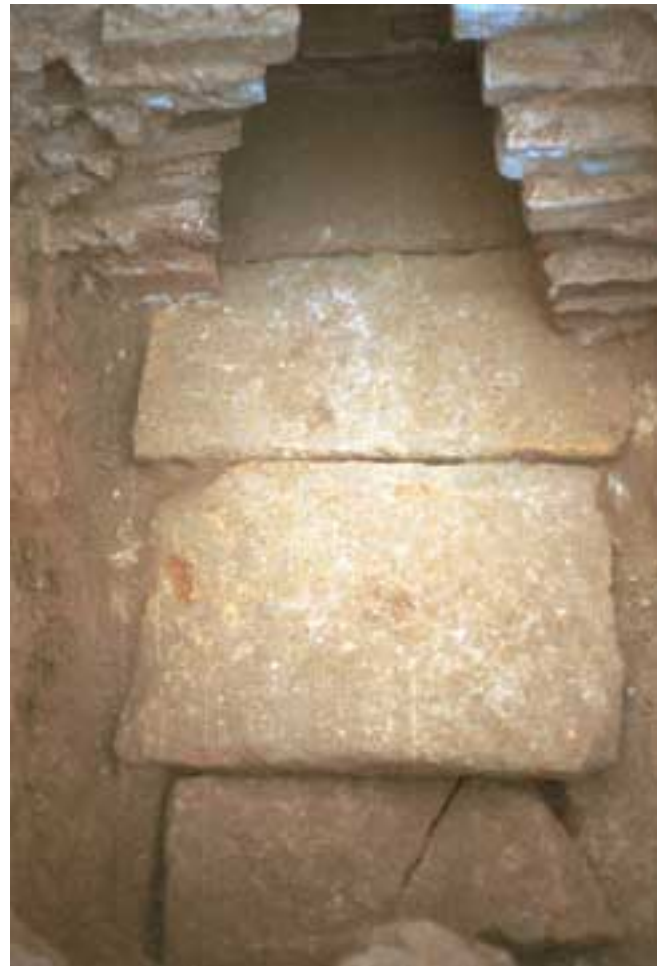
LAM. IV. Cubierta de la sepultura.

Descripción: Se trata de la cubierta de la tumba 1. Se resuelve mediante cuatro placas de piedra de alcor aproximadamente rectangulares. La situada más al norte quedó parcialmente bajo el perfil; aún así la longitud (2 metros) y el grosor (14 centímetros) se pudieron documentar. La que le sigue medía 180x90x14 centímetros; 170x110x15 son las medidas de la siguiente y la situada en el extremo sur, la más pequeña de todas, medía 120x70x14. Esta última estaba fracturada y compensaba su reducido tamaño, que no bastaba para cubrir el ancho de la fosa, incorporando otra piedra menor. Todas las losas apoyaban en seco sobre los muros de la fosa (UE 18 y UE 19). Una de las losas presenta un rebaje en forma de doble escalón en uno de los lados largos y una ranura de forma rectangular en el centro de la cara interna. El rebaje no servía para encajar esta losa con la siguiente, lo que hace pensar en que se trate de una pieza reutilizada.

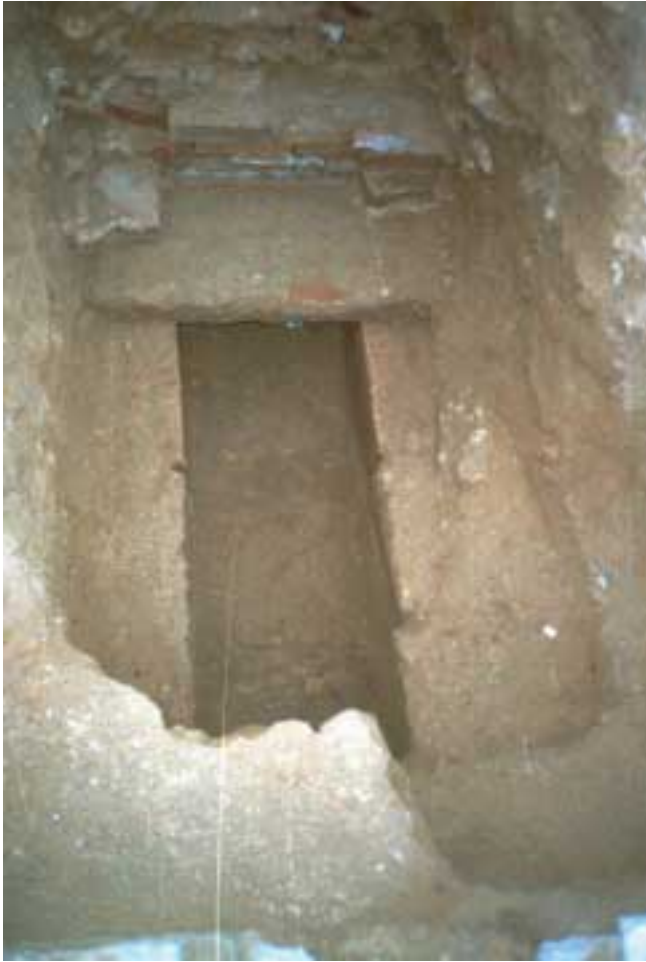
LAM. V. Sepultura.

Descripción: muro oeste de la tumba 1. Se construye con varias lajas de piedra de alcor hincadas verticalmente en el terreno. La situada más al sur mide 94x24x78 centímetros; la

segunda 90x26x78 y la última 88x24x78. Las lajas presentan una labor cuidada con la cara interna bien trabajada.

Descripción: muro este de la tumba 1. Se construye con varias lajas de piedra de alcor hincadas verticalmente en el terreno. La situada más al sur mide 100x28x78 centímetros y la última 144x28x78. Las lajas presentan una labor cuidada con la cara interna bien trabajada.
