# INFORME DE LAS INTERVENCIONES ARQUEOLÓGICAS DE URGENCIA REALIZADAS EN LOS SOLARES 5 Y 7 DE LA CALLE MARÍA AUXILIADORA DE CARMONA (SEVILLA).

MARÍA TRINIDAD GÓMEZ SAUCEDO  
JUAN MANUEL ROMÁN RODRÍGUEZ

**Resumen:** Presentamos los resultados de dos intervenciones: una vigilancia sobre una casa en proceso de rehabilitación y una excavación arqueológica de urgencia, realizadas en dos solares contiguos que dieron como resultado la documentación parcial de una *domus* de grandes dimensiones y relativamente bien conservada.

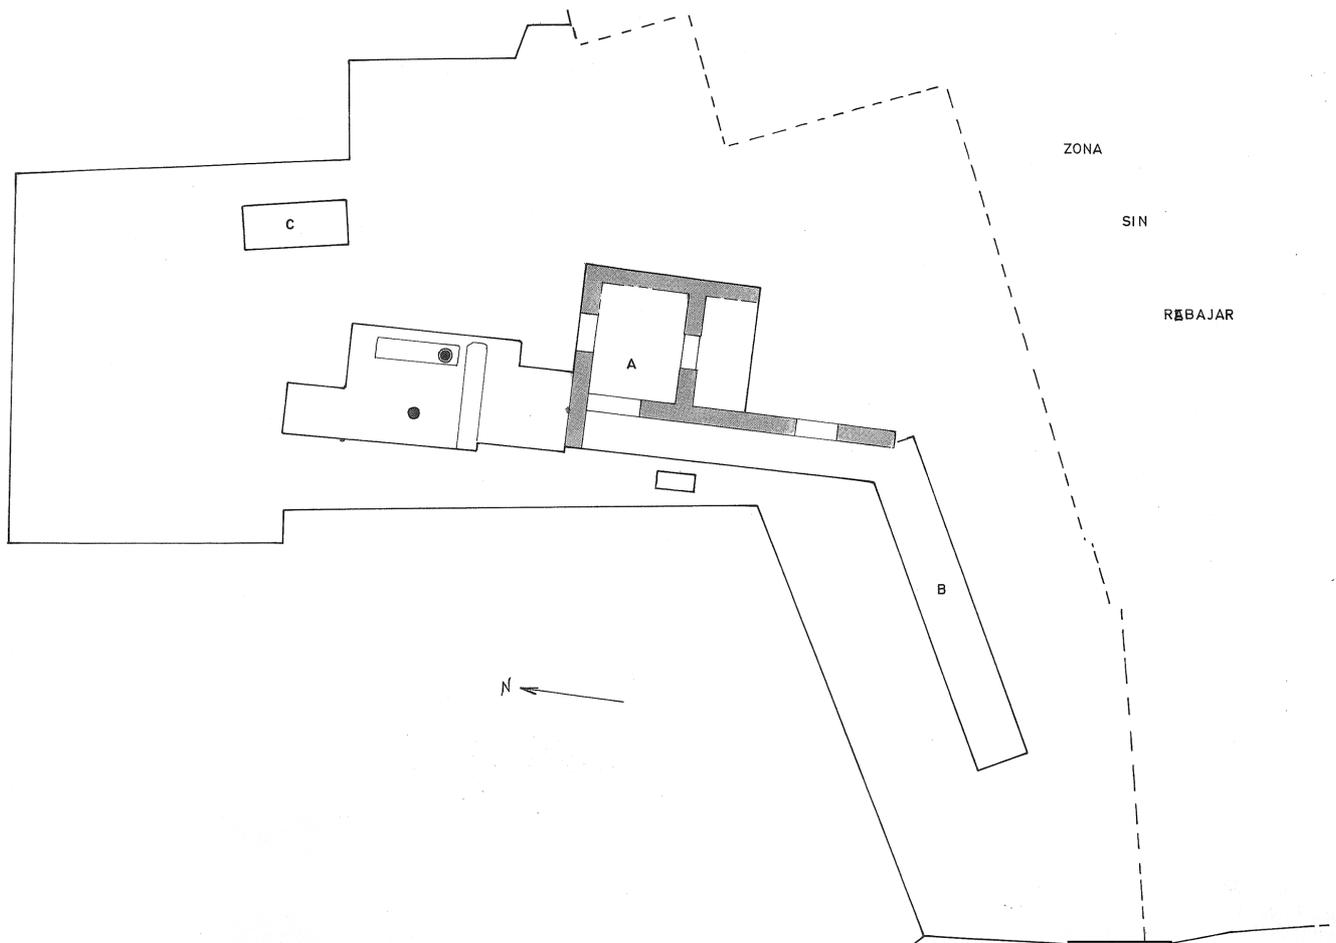
FIG. 2. M<sup>a</sup> Auxiliadora 7. Plano de situación de las cuadrículas.

-Dos cortes de 2x17 m. que se unificaron en una cuadrícula denominada A (subdividida a su vez en A1, y A1 Ampliación, A2 y A2 Ampliación y A3 y A3 Ampliación), que manteniendo su longitud, vio reducida su anchura a 3 m. en su zona Norte y Sur debido a la existencia de pozos de agua y ampliada a 5 metros en la zona central de la cuadrícula ante la necesidad de documentar estructuras.

-Un corte de 1,5x 3 m. que se denominó C.

-Una cuadrícula de 2 x 12 metros que se denominó B y vio reducidas sus dimensiones a 1,5 x 10 metros en función de facilitar la circulación en el interior del solar.

-Una cuadrícula de 2 x 12 m. que se denominó D y en la que se abandonó la excavación ante la inestabilidad y peligrosidad de los perfiles y la escasísima consistencia de los rellenos modernos en una potencia de 3,50 metros de profundidad.

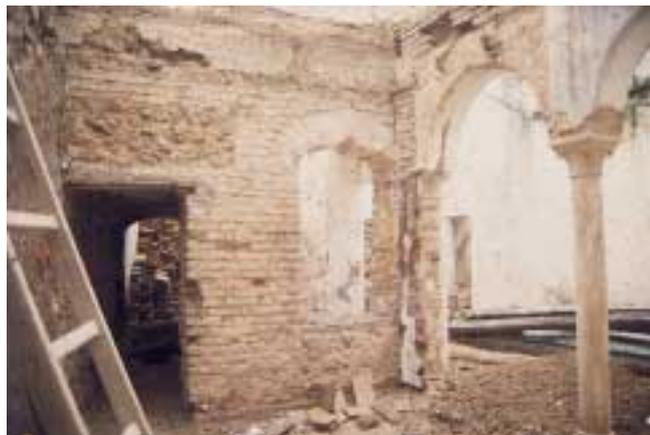
Una de las crujiás principales del edificio, presentaba un pórtico formado en su cuerpo inferior por dos arcos de medio punto enmarcados en alfiz, sostenidos por tres columnas, fabricadas las dos de los extremos, con ladrillo y la central de mármol. En el cuerpo superior del pórtico hay otros dos arcos de medio punto enmarcados en alfiz, aunque de dimensiones menores (Lám. I).

LÁM. I. M<sup>a</sup> Auxiliadora 5. Aspecto de las estructuras interiores del edificio durante su rehabilitación.

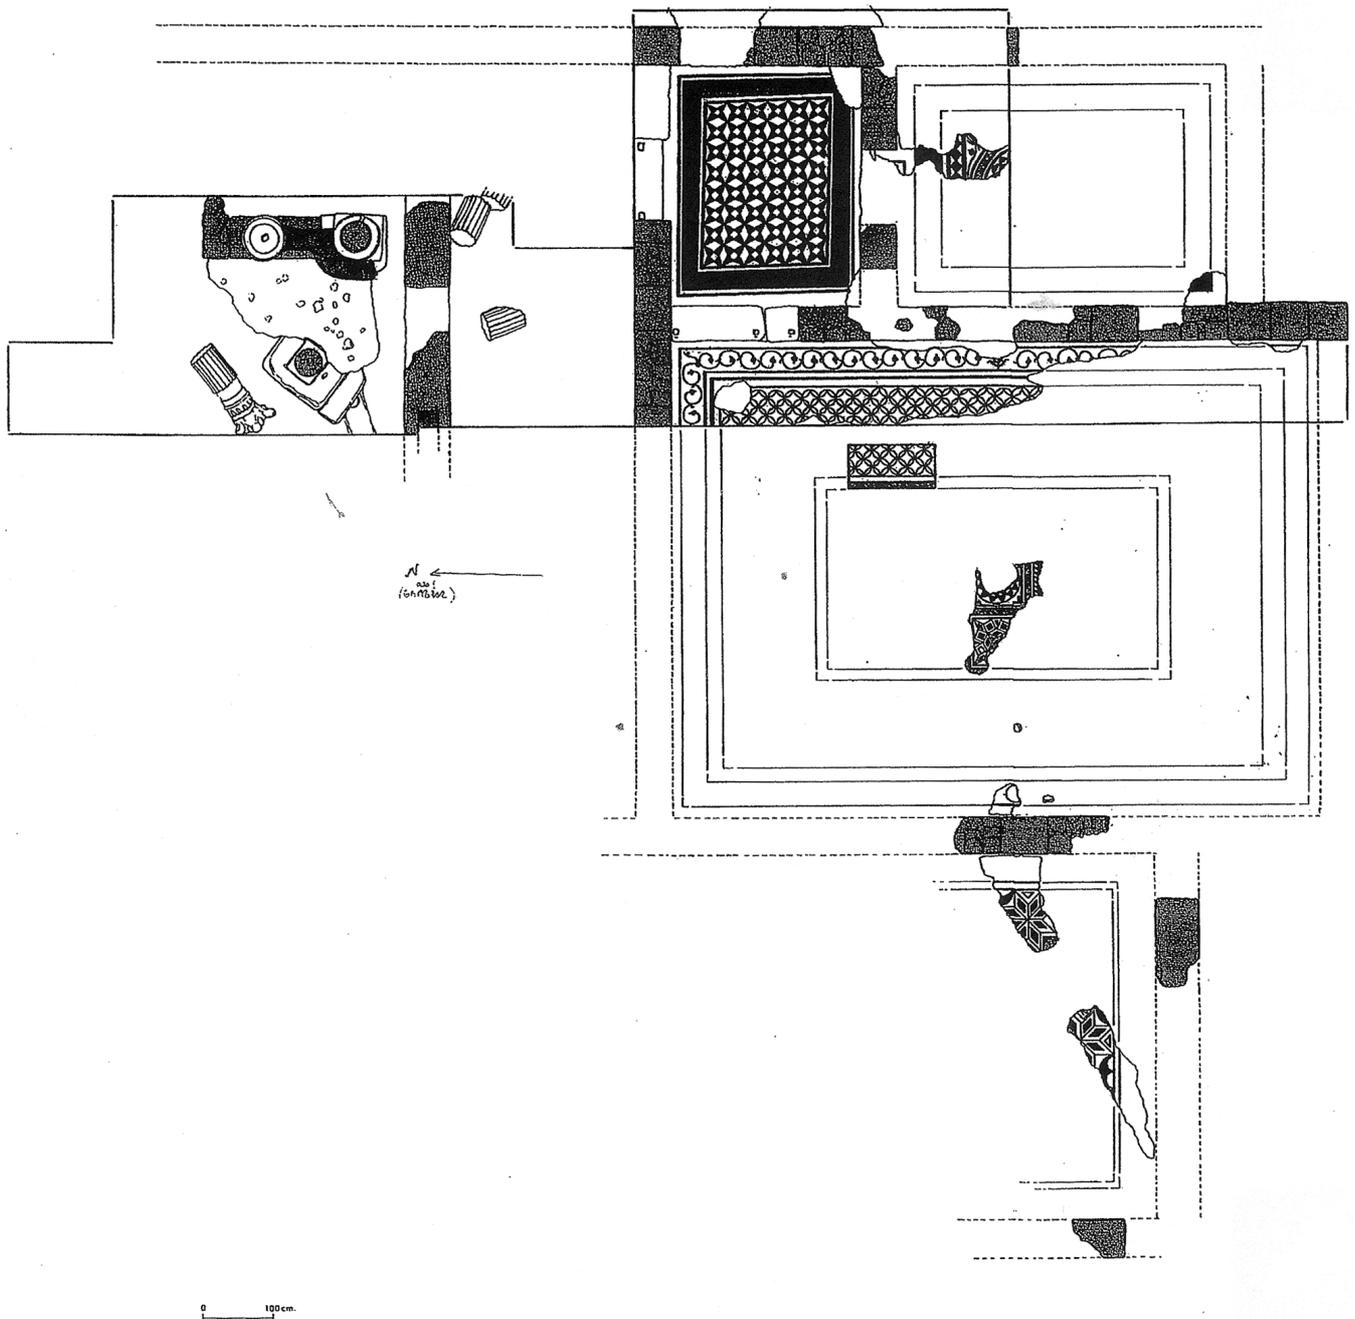
Constituyen los ejes formadores de esta casa los muros que numeramos del 1 al 8. Los denominados 2,4,6 y 8 tienen una orientación de 0 grados y los muros 1,3,5 y 7 están orienta-

FIG. 3. M<sup>a</sup> Auxiliadora 5-7. Plano de las estructuras romanas.

dos 90 grados respectivamente, conformando un esquema reticular.

Todos los paramentos están contruidos mediante sillares, lajas de piedra, y mampostería. Descansan a su vez sobre zanjias de pequeño tamaño excavadas en el alcor, lo que hizo que no fuese necesario excavar grandes zapatas de cimentación.

Aunque no nos ha sido posible documentar por completo esta *domus*, sí hemos localizado algunas de sus estancias más genuinas como son el peristilo y el *triclinium*. Estas piezas se distinguen por su amplitud, arquitectura y decoración. Con frecuencia es fácil reconocer en ellas a las salas de recepción. También se han documentado parcialmente un *procoeton* o antecámara de un dormitorio o *cubiculum*, y un posible *tablinum* u *oecus* anexo al peristilo (Fig. 3).

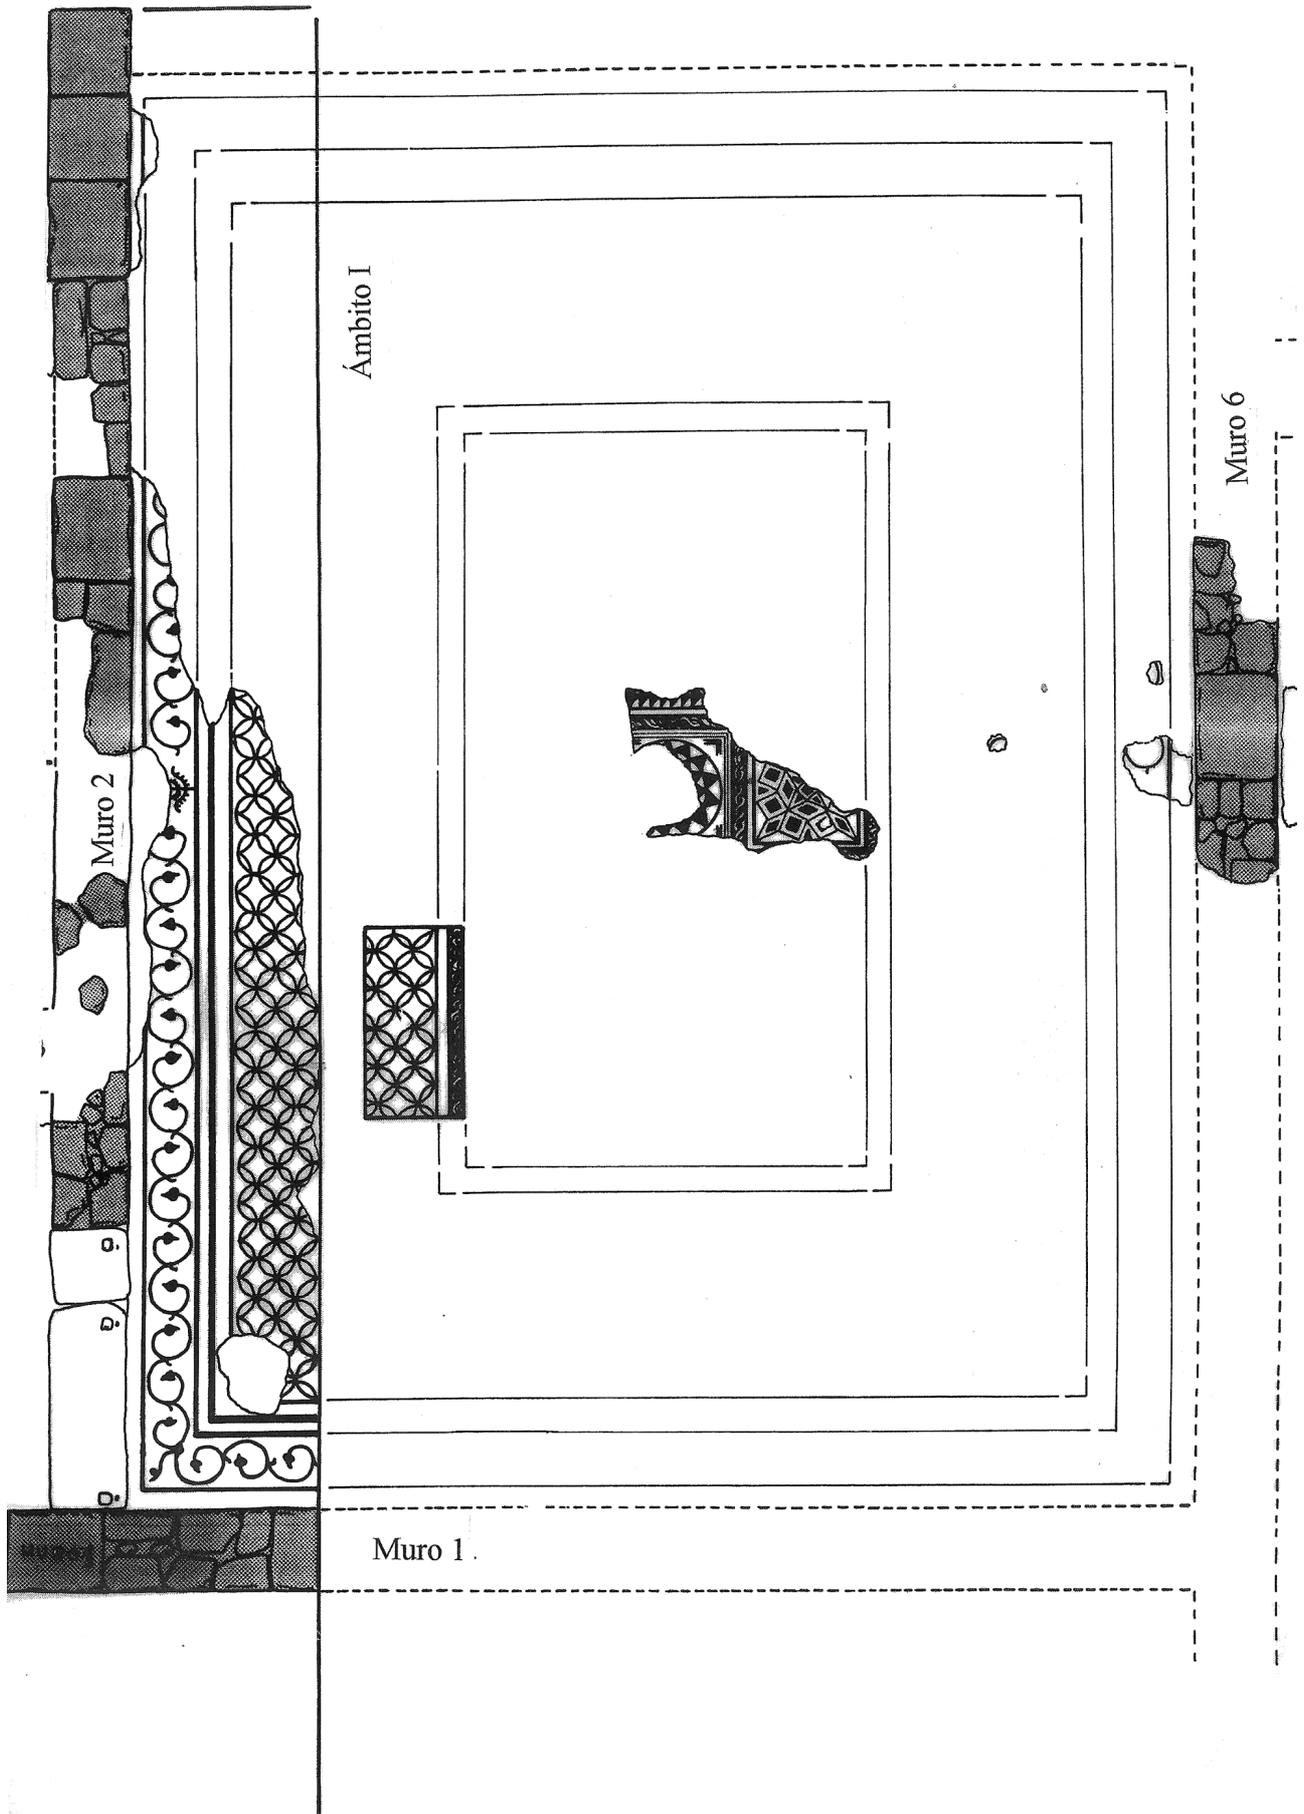
FIG. 4. Ámbito I.

Los muros denominados 1, 2 y 6 delimitan a la habitación que interpretamos como *triclinium* en sus lados norte, este y oeste respectivamente (Fig. 4).

El muro 1, orientado 90 grados, tiene unas dimensiones conservadas de 470 cm. de longitud y 50 cm. de anchura. En él se ha localizado una ventana, con 40 cm. de altura conser-

El muro 2, orientado 0 grados, posee unas dimensiones documentadas de 940 cm. de longitud, 50 cm. de anchura y 86 cm. de altura conservada. En él se abren dos vanos que corresponden a sendas puertas, de las que se conservan sus umbrales. El primero, anexo al muro 1, comunica el *triclinium*

con la antecámara y está formado por dos losas de mármol gris, la primera tiene dos marcas en sus extremos para fijar el marco de la puerta. A ésta se le añadió una segunda losa con el objeto de aumentar la amplitud del umbral y a la que se le practicó un orificio en un extremo, igual a los anteriores, para el anclaje del marco de la puerta.

El segundo vano, cegado en época romana, se construyó para comunicar primitivamente el *triclinium* con la habitación que se interpreta como dormitorio o *cubiculum*.

El pavimento del *triclinium* se ha conservado de manera fragmentada, así se conserva en la cara este del muro 6, en el centro de la estancia y junto a la cara este del muro 2. Se trata de un mosaico geométrico y polícromo, aunque con predominio del blanco y negro, el primero para el fondo y el segundo para la mayoría de los motivos geométricos.

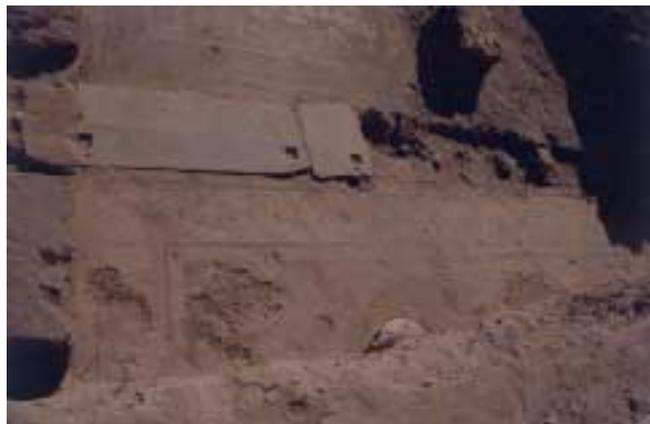
Del muro 6, orientado 0 grados, se conserva un sillar, varias lajas de piedra y un pequeño fragmento de enlucido de color blanco, adosado al sillar. Separaba el *triclinium* en su límite oeste de otra habitación, un posible *tablinum* u *oecus* anexo al peristilo (Lám. II).

LÁM. II. Mª Auxiliadora 7. *Triclinium*.

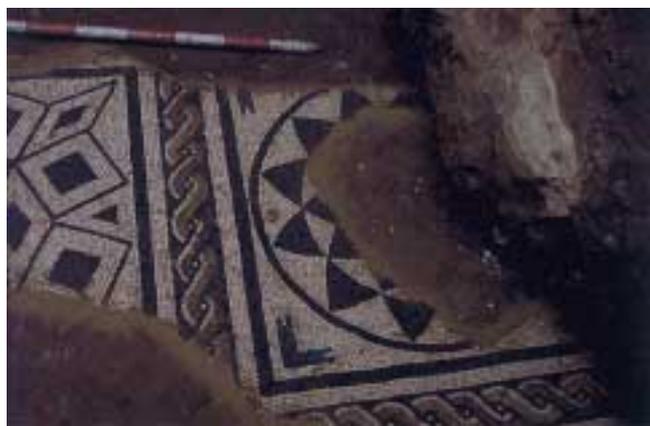
El siguiente módulo representa el motivo central del mosaico y se encuentra destruido parcialmente por una pequeña fosa, quizás para el expolio del mismo, realizada en época romana. Este motivo pudo ser figurativo, enmarcado en un medallón de forma circular formado por una cenefa de triángulos concéntricos (Lám. III). Repite así el mismo esquema del mosaico que actualmente se encuentra en el Ayuntamiento de Carmona, y con el que guarda muchas similitudes. En los vértices interiores del módulo aparecen unos motivos en forma de ángulo recto, con la misma orientación de las esquinas y fabricados con teselas de pasta vítrea de color azul en dos de los casos y de color verde en los otros dos, situándose los del mismo color en esquinas opuestas.

LÁM. III. Mª Auxiliadora 5. Motivo central del mosaico del *Triclinium*, bajo el muro medianero con Mª Auxiliadora 7.

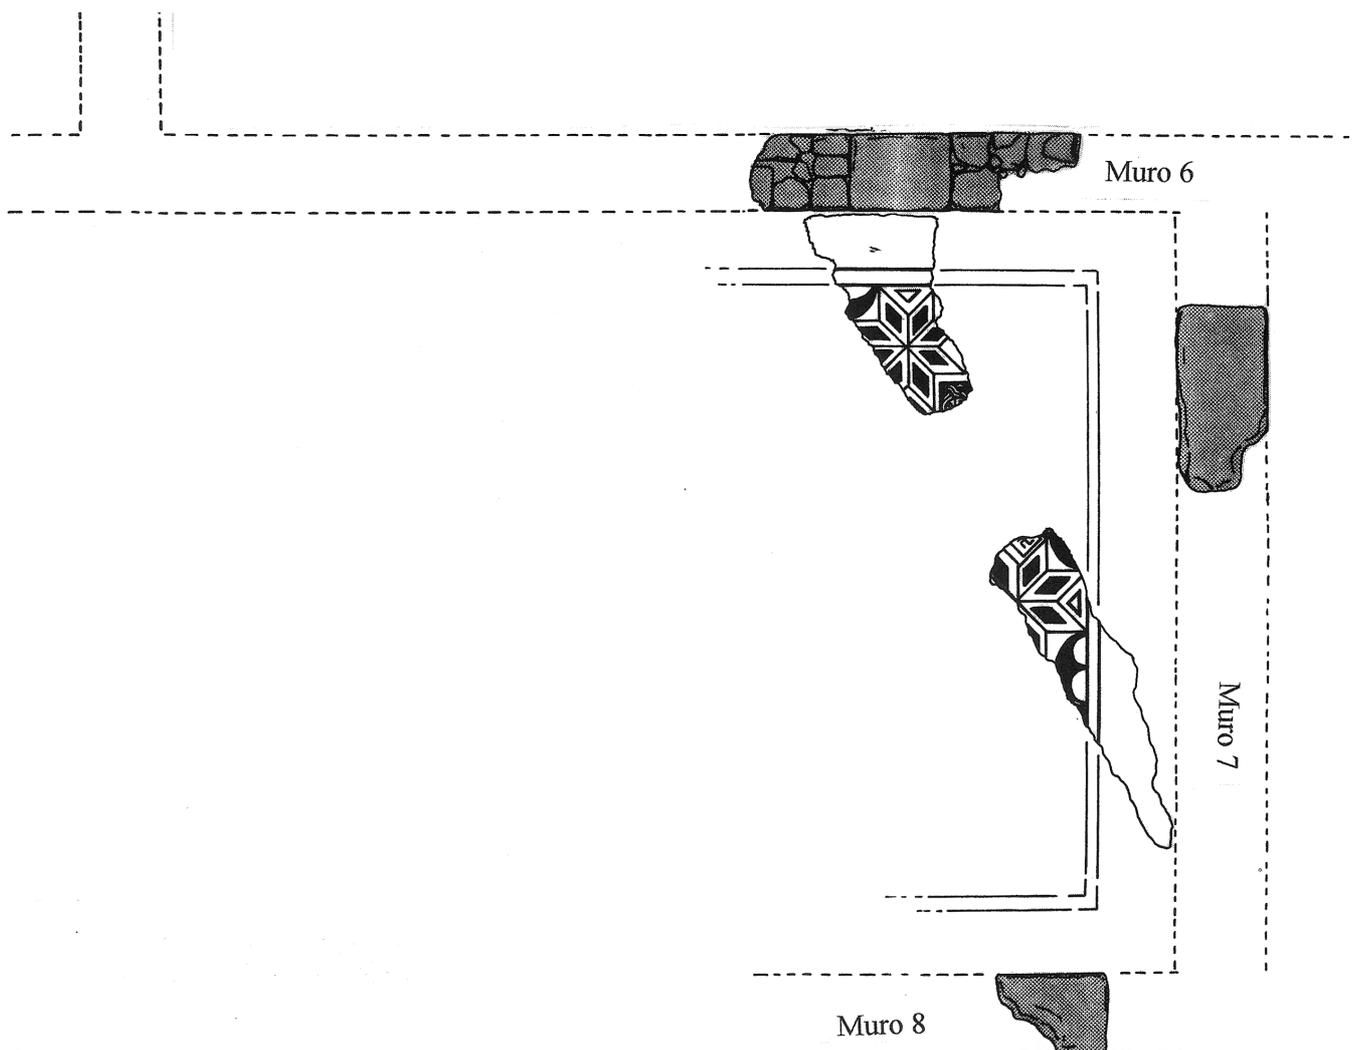
FIG. 5. Ámbito II.

El muro 6 separaba al *triclinium* en su límite oeste de otra habitación, tal vez un *tablinum* u *oecus*, anexo al patio (Fig. 5). El pavimento se adosaba en su límite este al muro y sólo se conservan de él dos fragmentos situados bajo el muro moderno que separaba la estancia del patio de la vivienda demolida, pues el muro realizado en tapial, al tener el alcor prácticamente en superficie no necesitó zapatas de cimentación, construyéndose directamente sobre el mosaico, lo que preservó las únicas zonas conservadas del mismo.

Al sur se localizó un sillar (muro 7), que marcaría el límite de la estancia en esta dirección, pudiéndose localizar el lugar donde ambos muros (6 y 7), formarían ángulo recto. El sillar localizado durante la apertura del nuevo saneamiento marcaría el límite oeste (muro 8).

Por tanto de esta estancia tenemos clara la situación de tres de sus muros, pudiéndose determinar que sus dimensiones

en el eje este y oeste serían de algo más de cinco metros. No obstante, al quedar sin localizar el situado al norte, no podemos conocer la longitud de su lado ni la forma de su planta (rectangular o cuadrada).

Los restos del mosaico se limitaban a una estrecha franja de algo menos de medio metro de ancho por cuatro de largo, con una rotura de aproximadamente un metro en el centro, provocada por la apertura de un vano en el muro mudéjar. Su decoración es de tipo geométrico con teselas policromas, predominando las blancas y negras, sobre todo las primeras, utilizadas para el fondo. La parte conservada está próxima al muro sur, encontrándose los motivos centrales totalmente arrasados. Las zonas adyacentes a los muros son de teselas blancas, hasta llegar a una banda de color negro que enmarcaría los motivos del mosaico. Estos son figuras geométricas como triángulos, medias lunas y rombos, todos de color negro sobre fondo blanco y dispuestos para que formen a su vez otras figuras geométricas de mayor tamaño, en forma estrellada. Se conserva también parte de la esquina de una cenefa policroma, con colores verde, rojo, naranja, negro y blanco, formando un trenzado que en principio podría enmarcar algún motivo hoy desaparecido por la rotura del vano y las solerías. Al otro lado de la rotura, aparece parte de una esvástica de color rojo, además de otros elementos geométricos iguales a los de la zona anterior.

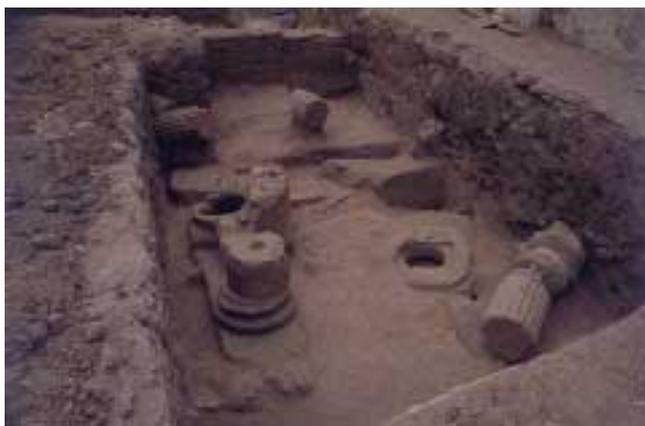
El ámbito III es el situado en la zona septentrional de la casa y es interpretado como peristilo (Lám. IV)). Se encuentra delimitado mediante los muros 1,4 y 6 en sus lados, sur, este y oeste respectivamente. Podemos afirmar que sus dimensiones en su eje este-oeste serían de 10,60 m. de ancho sumando las galerías perimetrales. No obstante, al no haberse localizado el muro norte no podemos conocer sus dimensiones completas (Fig. 6).

LÁM. IV. M<sup>a</sup> Auxilidora 7. Aspecto del peristilo.

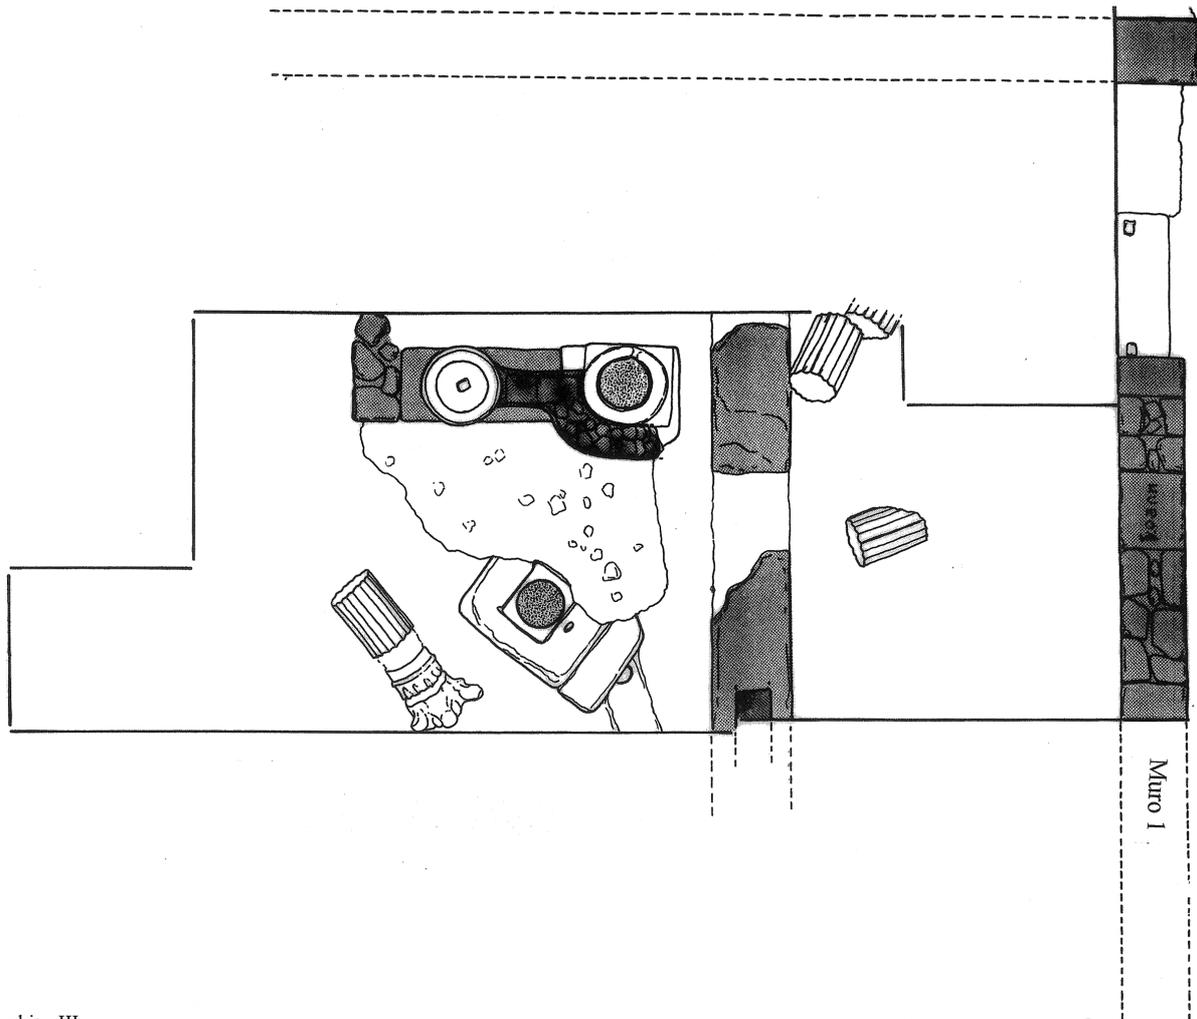
FIG. 6. Ámbito III.

En el sedimento asociado al derrumbe de la estancia se localizaron un capitel corintio, labrado en piedra de alcor y revestido de estuco de color rojo, hoy apenas perceptible. En su base se desarrollan diversos surcos paralelos y arqueados, seguidos de una corona de hojas de acanto. Los demás elementos, volutas o hélices, están muy deteriorados. Se encontraba unido a un fuste acanalado revestido de estuco rico en cal, de color celeste. Igualmente se localizaron seis tambores de columnas labrados en piedra de alcor con idéntica decoración, desplazados todos de su posición original y que formaron parte de unas columnas cuya altura oscilaría entre 3,87 y 4,03 m.<sup>6</sup>

Los pavimentos de la galería perimetral y del patio serían probablemente de tierra. En este último se localizaron dos cimentaciones pertenecientes al pórtico de columnas; la primera estaba orientada 0 grados y realizada mediante un sillar

de piedra de alcor de 124 por 58 cm. y piedras de alcor de mediano tamaño. La segunda con 90 grados de orientación, estaba construida mediante dos sillares de piedra de alcor de 118 por 62 cm. y 130 por 62 cm. respectivamente. Estas dos cimentaciones delimitaban al patio en sus lados sur y este y configuraban la galería perimetral del mismo, alcanzando ésta una anchura de 2,60 m. en su lado sur y 1,88 m. en su lado este.

Un murete de 28 cm. de ancho unía la única basa de columna documentada *in situ* con el brocal de extracción de una cisterna y lo rodeaba por el lado que daría al *impluvium* quedando luego interrumpido por una negativa de destrucción, pero que continuaba por los demás intercolumnios del patio. Revocado y pintado de rojo en ambas caras, este pequeño muro tenía la misión de aislar la galería porticada del espacio que servía de *impluvium*, restringiendo el acceso al patio.

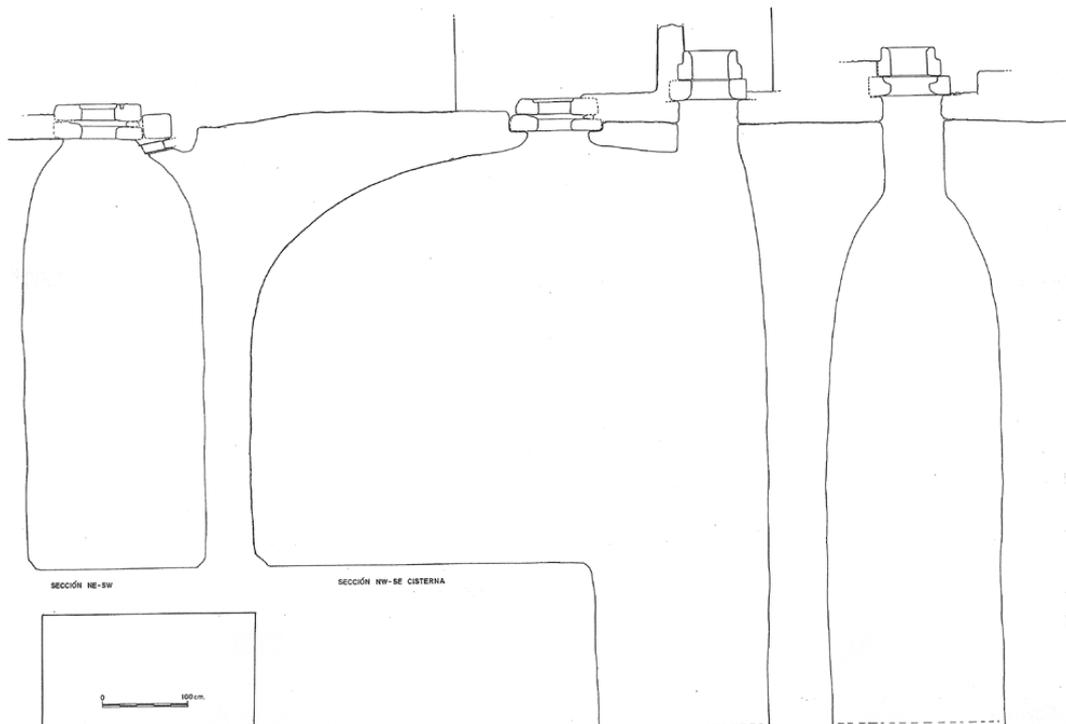
FIG. 7. Cisterna.

En el peristilo eran recogidas las aguas en un estanque desde donde una vez asentadas eran enviadas a una cisterna localizada bajo el mismo, que cuenta con el sistema de inmisión y dos brocales bien conservados, con restos de los tubos cerámicos para la traída de las aguas, cuya gran capacidad garantizaba el abastecimiento de la casa (Fig. 7).

La cisterna constaba de dos piedras de alcor de forma cuadrada superpuestas, de 1m. y 20 cm. de grosor respectivamente. La piedra superior presenta un hundimiento ligeramente rectangular y en ella se ha labrado una boca de 38 cm. de diámetro. En el rebaje rectangular iría colocada una tapadera, probablemente calada, con el fin de recoger el agua de lluvia del tejado. La piedra inferior, que cuenta con una boca de las mismas dimensiones, descansaba directamente sobre el alcor. Desde el perfil oeste de la cuadrícula, venía una zanja de 30 cm. de ancho que se dirigía de manera inclinada a la entrada de la cisterna. Por debajo del brocal se conservaba un resto de tubo de cerámica de 13 cm. de diámetro, que formaría parte de una traída de agua desde el lado occidental de la casa.

La segunda entrada a la cisterna consistía en un brocal de piedra situado entre dos columnas de la estancia. Labrado en un solo bloque de alcor, presentaba una base cuadrangular de 64 por 72 cm. y 20 cm. de altura, mientras que la boca en sí era un cilindro de 16 cm. de altura con 62 de diámetro exterior y 40 cm. al interior. En su lado oriental, aquel que

daba al espacio porticado, se apreciaba una profunda ranura en la piedra producida por el cubo utilizado para la extracción del agua. Este brocal descansaba sobre una segunda piedra cuadrangular de 80 por 92 cm. con una abertura central de 40 cm. de diámetro. A ambos lados de la abertura existían unos rebajes hechos en la piedra que podrían servir para colocar alguna cubierta. Finalmente las piedras del brocal asentaban sobre varios sillarejos que rodeaban una entrada de tendencia rectangular labrada en la roca madre, que desemboca a 1,40 m. en el gran depósito subterráneo.

Éste presentaba planta subrectangular de aproximadamente 6 m. de longitud y 2- 2,50 m. de ancho, pero cuyo fondo se desarrollaba a distintas profundidades. De manera aproximada, este depósito tenía una capacidad para 64.000 litros de líquido.<sup>7</sup>

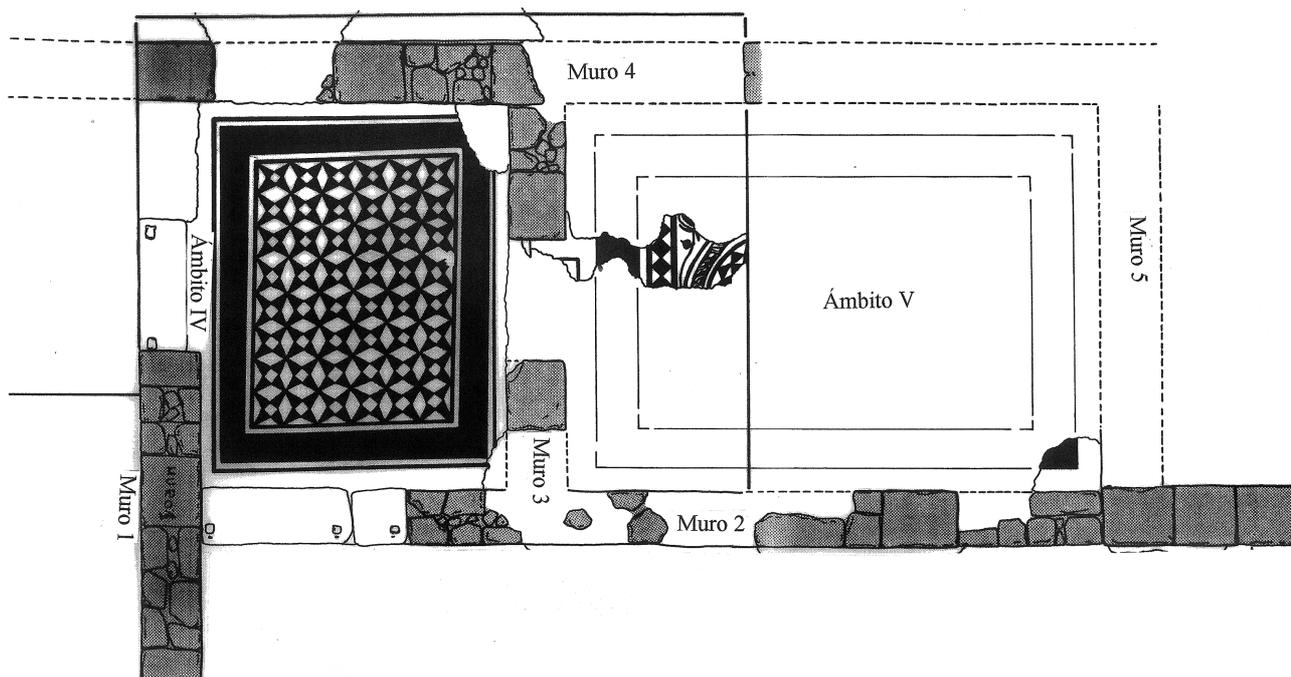
FIG. 8. Ámbitos IV-V.

Las dos últimas habitaciones documentadas de la casa están íntimamente relacionadas (Fig. 8). La primera de ellas se encuentra delimitada por el muro 1, (orientado 90 grados), en el que se abre un vano que conserva su umbral de mármol gris, con unas dimensiones de 120 por 46 cm. Posee en sus extremos unas perforaciones de 11 por 8 cm. aproximadamente, para fijar una puerta de la que se conservan huellas de apertura en la superficie del umbral. Este vano que se encontraba originalmente estucado, comunicaba esta habitación con el peristilo. El muro 2 (orientado 0 grados), la delimitaba en su lado oeste, poniéndola en comunicación con el *triclinium* mediante un vano ya descrito, abierto en el muro 1.

El muro 3, (orientado 90 grados), es el muro medianero entre esta habitación y otra anexa a ella, y se encuentra parcialmente afectado por pozos negros de cronología medieval y moderna. Posee una longitud de 336 cm.; 48 cm. de anchu-

ra y una altura conservada de 40 cm. En él se ha conservado un vano que ponía en comunicación las dos estancias y que no ha conservado el escalón, a excepción de un pequeño fragmento de mármol de color negro.

El muro 4, (orientado 0 grados), posee unas dimensiones de 540 cm. de longitud, 50 cm. de anchura y 46 cm. de altura conservada. Se encuentra afectado por infraestructuras de naturaleza negativa y cronología moderna. No se han observado restos de estuco en su superficie. Originalmente separaba las dos habitaciones de las que constituye su límite este, de otra que no se pudo excavar.

Todos estos muros junto con el muro 5, (orientado 90 grados), configuran dos habitaciones de planta rectangular que poseen unas dimensiones de 3,34 m. por 2,70 m. y 4,60 por 3,34 m. respectivamente.

En la primera de ellas se ha documentado un pavimento completo de mosaico, fabricado con teselas de caliza bicromas de 1 cm. por 1 cm. aproximadamente, decorado con filetes y una gran banda monocroma de 50 cm. que rodea una superficie de 240 cm. de lado decorada en damero, formado por rombos y puntas de diamante blancos sobre fondo negro.
