ANUARIO ARQUEOLÓGICO
DE ANDALUCÍA / 2000

PROSPECCIÓN, LIMPIEZA Y DIAGNÓSTICO DEL ESTADO DE CONSERVACIÓN DE LA VIA AUGUSTA A SU PASO POR EL TÉRMINO MUNICIPAL DE CORIA DEL RÍO (SEVILLA).

MARÍA TERESA HENARES GUERRA

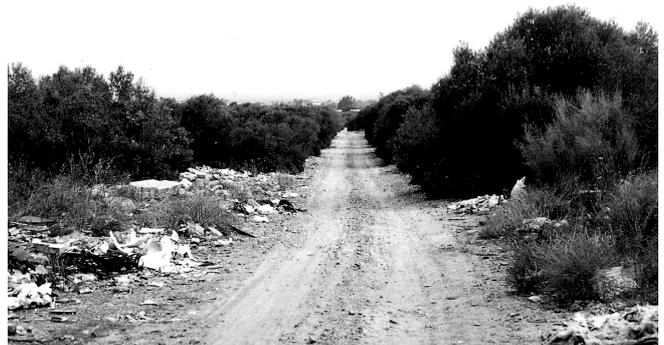
LÁM. I. Aspecto de una parte de la vía, antes de la limpieza.

La observación sobre el terreno permite afirmar que una parte de la vía, sin uso actual determinado, es la que se conserva dentro de los terrenos de propios de Coria del Río. Otra parte, alquitranada, sigue en uso como «carretera a Los Palacios», cruzando por los términos de Coria del Río, Dos Hermanas y Los Palacios, donde su rastro en superficie se pierde y sólo puede seguirse a través del análisis de fotografías aéreas. La parte sin uso determinado que cruza el extremo nordeste de la dehesa «La Atalaya» era la que se encontraba en un estado lamentable, convertida en un vertedero ilegal de escombros, electrodomésticos, mobiliario, plásticos agrícolas, reses muertas e incluso «residuos sólidos urbanos» procedentes de una urbanización vecina. De hecho, una cerca corta su trazado delimitando el «monte de utilidad pública» de Coria del Río con respecto al término municipal de Dos Hermanas y a una urbanización colindante, - cuya construcción ha afectado gravemente tanto a los vestigios de la vía romana como a yacimientos ubicados junto a ésta¹⁶. Los vertidos afectaban también a la parte asfaltada, colmatando en muchos puntos las cunetas formadas por la diferencia de altura entre el *agger* de la vía y los campos adyacentes.

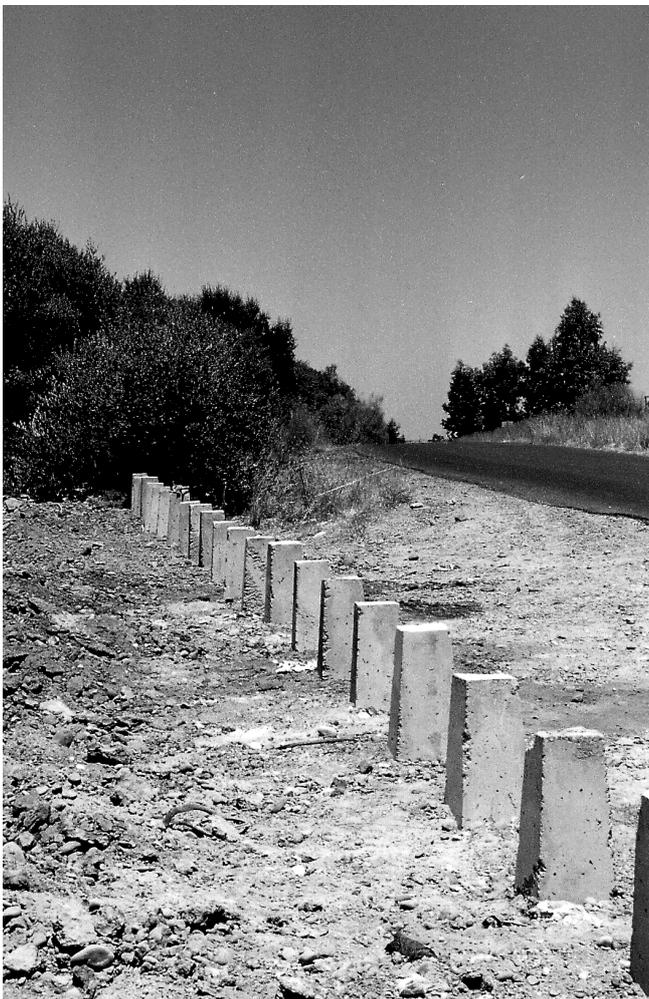
LÁM. II. Detalle de uno de los amojonamientos delimitadores. La vía, asfaltada, corre a la derecha de la fotografía.

Paralelamente, se efectuaron las labores de reparación de lindes. Dentro de éstas, se contempló la colocación de mojones en los puntos por donde habitualmente acceden a la vía quienes realizan los vertidos. Los mojones escogidos por EGMASA son vaciados de hormigón, de forma troncopiramidal y 95 Kg de peso cada uno, muy sólidos y estables. Se colocaron en dos líneas, una, en la zona colindante con la carretera a Los Palacios; y otra, en la linde del monte público, en el acceso al mismo desde la finca vecina «La Hermandad», hoy convertida en «urbanización». De esta forma, junto con la cartelería disuasoria²², se ha terminado con el uso de la zona como vertedero y se ha hecho sin dañar la vía ni estorbar la servidumbre de paso por ella, ya que quienes la tienen²³ pueden pasar sin problemas entre los mojones o utilizar los cancelines ubicados en los cruces de caminos para el servicio de guardería de la dehesa.

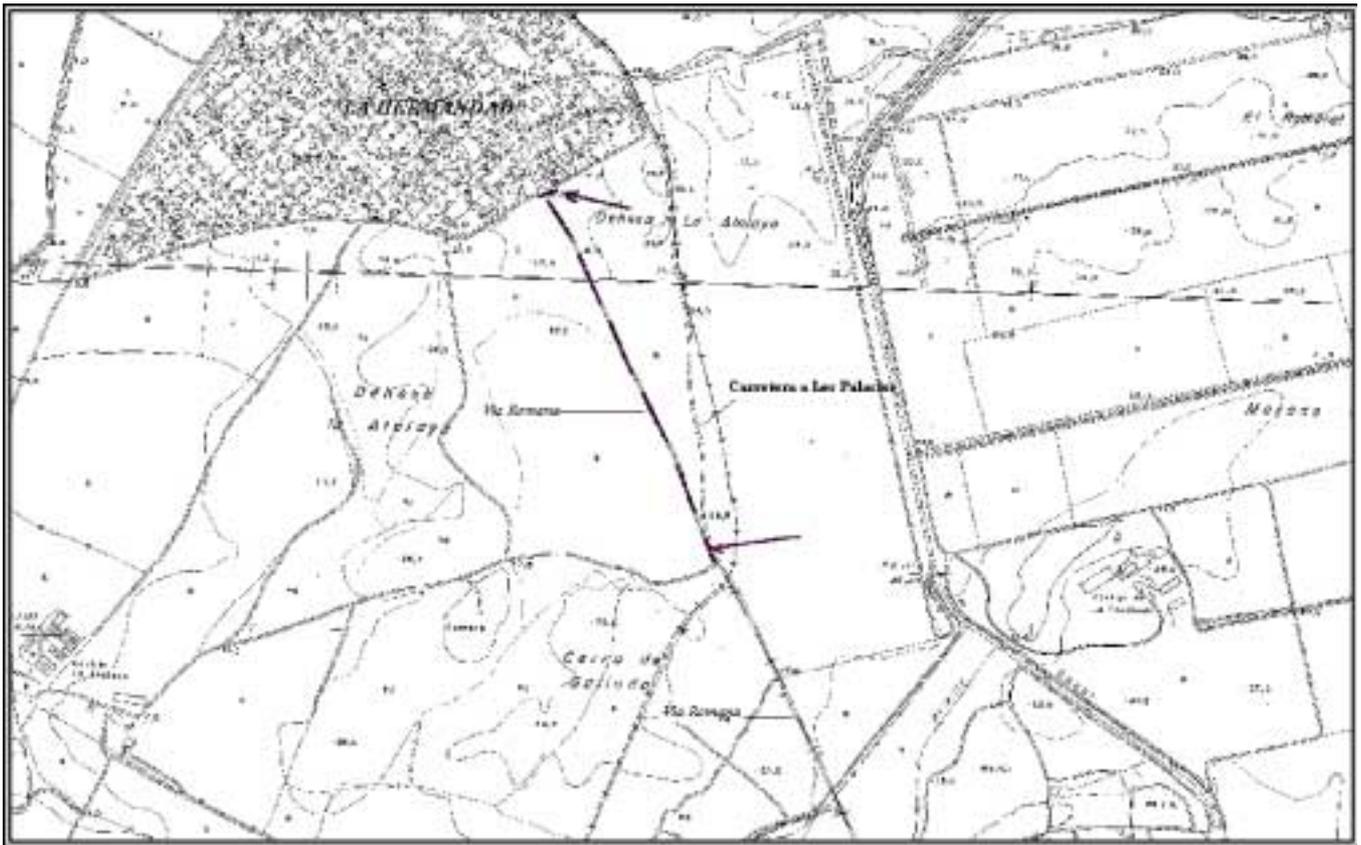
FIG. 1. Sobre la cartografía básica a escala 1:10000 se ha señalado con líneas discontinuas el trazado del tramo de la vía romana. Las más gruesas corresponden a la parte intacta; las cruzadas por un segmento perpendicular, a la parte asfaltada. Las flechas señalan la ubicación de los mojones de limitación de acceso instalados.
