ANUARIO ARQUEOLÓGICO
DE ANDALUCÍA / 2000

INTERVENCIÓN ARQUEOLÓGICA DE URGENCIA EN EL TEATRO MUNICIPAL DE ÉCIJA (SEVILLA).

ARACELI MARTÍN MUÑOZ

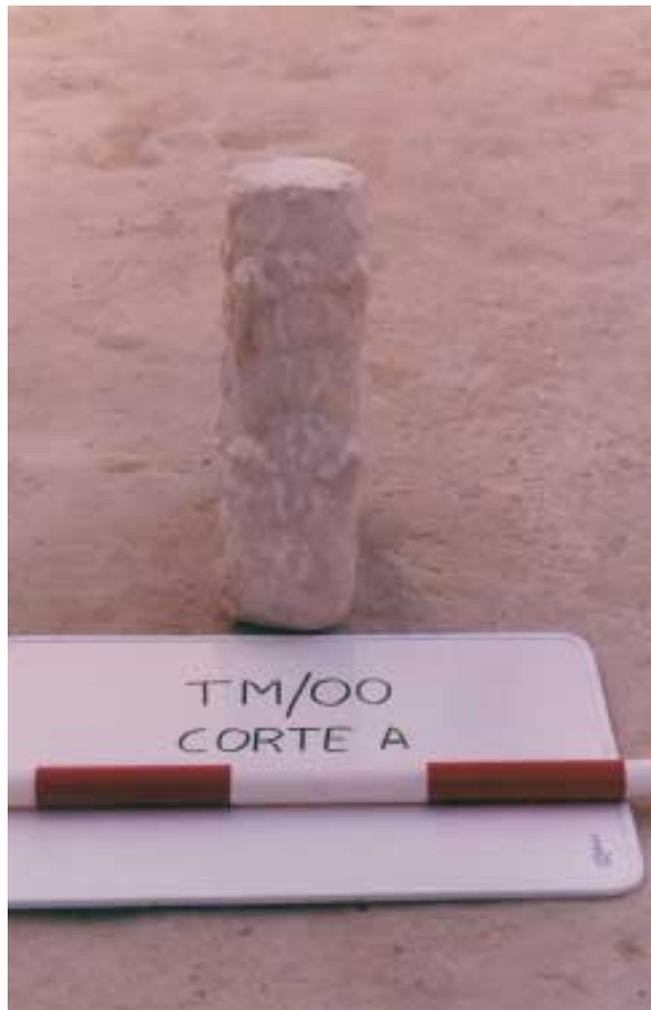
LAM. III. Soporte de mármol.

Otro objeto aparecido en esta capa es un soporte de mármol de forma cilíndrica con decoración vegetal (Lám. III). Cuenta con varias hileras de hojas en sentido vertical que se encuentran rematadas por una hoja de acanto simplificada. Este esquema se repite en horizontal cuatro veces y en vertical dos veces, acabando este último en un pequeño ramillete formado por varios tallos simples y tres motivos circulares. A los laterales de este último motivo pero algo más arriba del soporte hallamos de nuevo los tallos y a cada lado una hoja en forma de luna; estos tallos se encuentran cortados porque falta lo que sería la parte superior del soporte. No hemos encontrado ningún elemento con el que compararlo, quizás se trate de un soporte para una estatua, ya que hemos podido constatar que algunas esculturas se acompañaban de pequeñas columnillas, algunas con decoración de hojas de acanto, como soporte por ejemplo de bustos de antepasados en época romana. Podemos adscribirla como más temprano al siglo III d. C. que son cuando comienzan a simplificarse este tipo de hojas. En un elemento arquitectónico aparecido en Saguntum datado en el s. III también hemos podido constatar la presencia de elementos vegetales de hojas de palma que mantienen la misma disposición en vertical que las hojas pequeñas de este soporte y que como en éste comienzan juntas y cuando van ganando altura se van separando, encontrando la máxima separación en la tercera hilera y volviendo a repetir el esquema. En cuanto a los tres círculos que rematan el ramillete hemos podido comprobar un remate muy parecido en Mérida, también de época romana, pero en este caso los tres círculos se encontraban colocados al final de una guirnalda de hojas. Por todo esto podemos decir que podría tratarse de un elemento de época romana pero los pocos paralelos que hemos hallado no son concluyentes.
