ANUARIO ARQUEOLÓGICO
DE ANDALUCÍA / 2000

INTERVENCIÓN ARQUEOLÓGICA DE URGENCIA EN EL SOLAR DEL NÚMERO 6 DE LA CALLE RODRIGO CARO DE SANTIPONCE, INCLUIDO EN LA ZONA ARQUEOLÓGICA DE ITÁLICA.

ENRIQUE LARREY HOYUELOS
FRANCISCO J. RAMÓN GIRÓN
JAVIER VERDUGO SANTOS

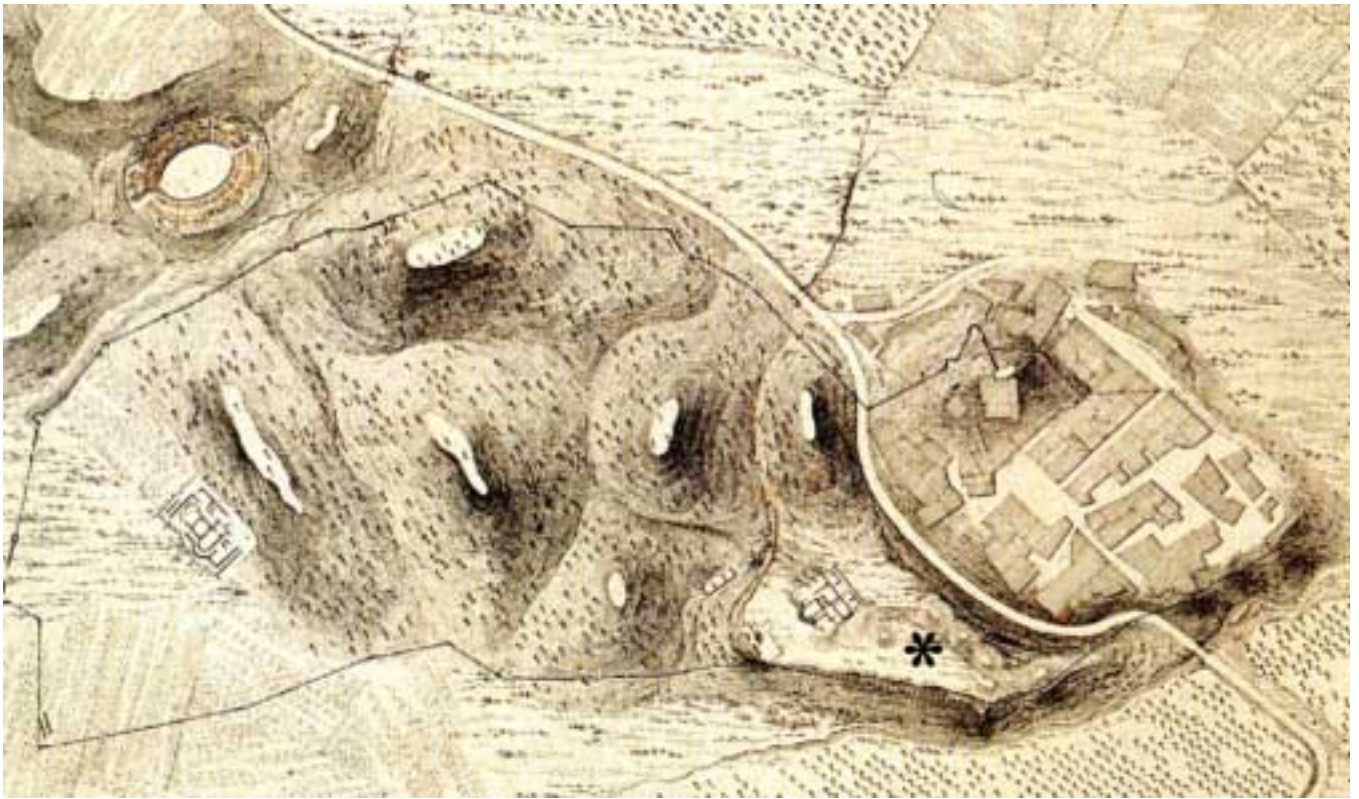
FIG. 2. Plano de Demetrio de los Ríos con situación de la intervención.

Dicho sector se incluye en el contexto de la ciudad romana de Itálica conservando en el subsuelo restos constructivos y deposicionales de ese período histórico. Con toda probabilidad el área no se consolidó urbanísticamente hasta el siglo XX pues el plano topográfico levantado por Demetrio de los Ríos (Fig. 2) en 1862 la describe como zona rústica, probablemente destinada al cultivo de olivar.

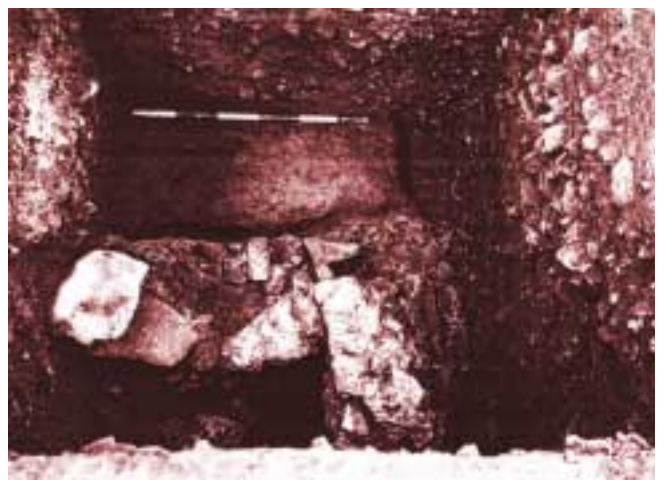
LAM. I. Vista de la estructura correspondiente a las UU.EE. 15, 16 y 17.

La fase constructiva I está representada por los restos de una potente edificación (U.U.E.E. 15, 16 y 17) que podríamos fechar hacia finales del siglo I a.C. o el cambio de Era, se trata por lo tanto de una edificación tardo republicana o más probablemente augustea. La estructura es una potente cimentación y parte de los muros de la esquina de un edificio indefinido (Lám I).

lento y textura arenosa que se adapta perfectamente al perfil de la zanja, presentando una zapata muy irregular de 0.06 m. de ancho. Ambas estructuras se encuentran a una profundidad de -2.66 m. sin que hallamos podido determinar su potencia máxima.

El alzado del muro se desarrolla entre -2.66 m. y -2.20 m. y presenta una fábrica más complicada pues aparenta una técnica mixta en la que intervienen un *caementa* de similares características que el cimientado y por otra parte la mampostería.

El *caementa* ocupa la mayor parte de la estructura detectada y dadas las alteraciones sufridas se aprecian en él cascotes, fragmentos de téglulas y grandes piezas cerámicas. Sin embargo, en el extremo Norte, introduciéndose por el perfil, había dos mampuestos que sugieren a determinados tramos el empleo de mampostería.

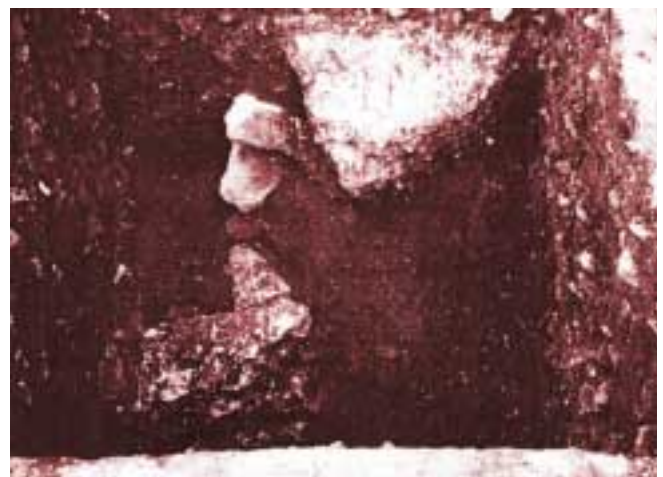
LAM. II. Vista del fragmento de muro correspondiente a la U.E. 4.

La U.E. 4 es en realidad un fragmento de muro fabricado en *caementa* muy arenoso que incluía abundantes fragmentos cerámicos, en su mayoría pertenecientes a piezas de gran tamaño (Lám II). El fragmento tenía un tamaño considerable, había caído sobre la superficie correspondiente a U.E. 8 y se asocia a la U.E. 7 que como veremos es una capa deposicional que lo envuelve. Cabe suponer que esta pieza proceda de la demolición del edificio de la fase I, como parece indicar el hecho de su caída y deposición sobre la cota de pavimento de dicha fase. Al desmontarlo se pudo comprobar que la *caementa* era de consistencia media recojiéndose en su interior un fragmento de *terra sigillata italica* que corrobora las cronologías que hemos aportado para la fase constructiva I, es decir hacia el cambio de Era.

En realidad es un componente deposicional asociable a la U.E.7. Se trata de un fragmento de *caementa*, pero con la suficiente entidad como para ser individualizado. Previsiblemente se trata de restos de un muro fabricado en *caementa* muy arenoso que incluía abundantes fragmentos cerámicos, en su mayoría pertenecientes a piezas de gran tamaño. EL muro tuvo un espesor aproximado de 0.50 m., ubicándose entre las cotas -1.60 m. y -2.10 m.
