ANUARIO ARQUEOLÓGICO
DE ANDALUCÍA / 2000

INTERVENCIÓN ARQUEOLÓGICA DE URGENCIA EN EL SOLAR DEL NÚMERO 20 DE LA CALLE REAL DE SANTIPONCE INCLUIDO EN LA ZONA ARQUEOLÓGICA DE ITÁLICA.

MANUEL VERA REINA
JAVIER VERDUGO SANTOS
FRANCISCO J. RAMÓN GIRÓN

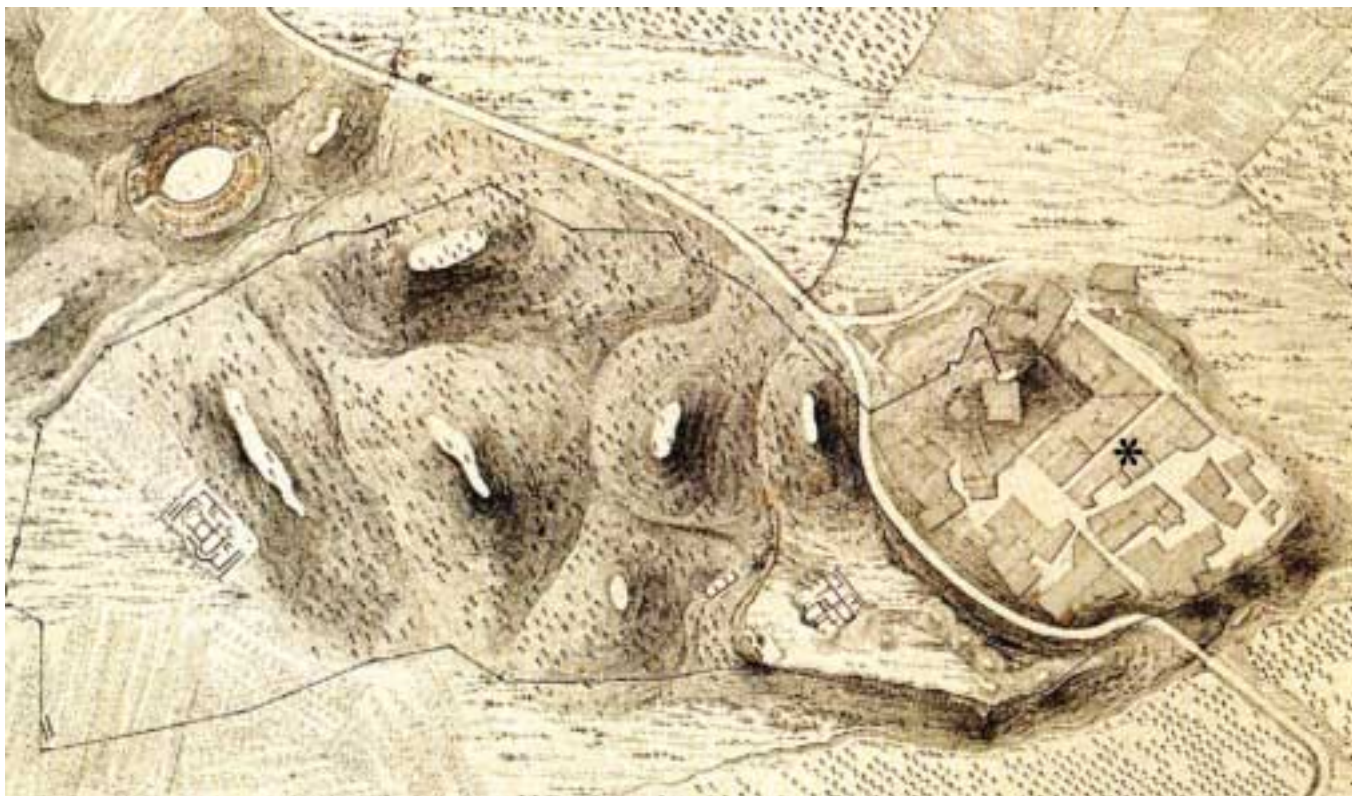
FIG. 2. Plano de Demetrio de los Ríos en el que aparece la situación de la intervención marcada con un asterisco.

Otra estructura arquitectónica significativa que afectaría por su proximidad al ámbito espacial de nuestra excavación la constituye la muralla romana. En la actualidad contamos con un plano detallado, inserto en el caserío actual, acerca de su posible recorrido elaborado por A. Jiménez. Este plano basado, con algunas modificaciones, en el de Demetrio de los Ríos (Fig. 2) hace pasar la cerca a escasos metros de

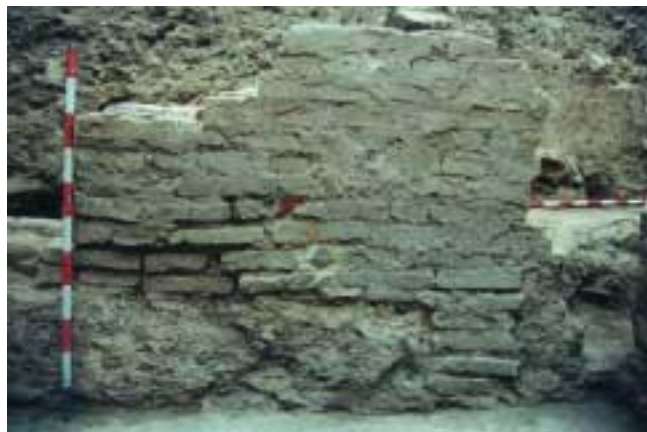
LAM. I. Detalle del muro de técnica mixta de sillares y ladrillos (U 12).

Ambas habitaciones estaban divididas por un potente muro (U. 12) de conservación muy desigual que mantiene una altura máxima de 1,25 m. y que estaba realizado con técnica mixta de sillares y ladrillos (Lám. I). En la parte inferior se hallan grandes sillares de piedra ostionera que muestran un desbastado poco cuidado cuyos lados presentan planos mínimamente regularizados con continuos entrantes y salientes. Únicamente en la parte superior se localiza una cara mejor trabajada para recibir la obra latericia que culmina esta estructura. El tamaño de estos materiales oscila entre los 0,49 m. de anchura por 0,50 m. de altura y algo más de los 2,47 m. de longitud ya que al introducirse en los perfiles desconocemos cual sería su extensión exacta. La obra de sillaría ocupa la zona inferior o zócalo del muro. No obstante, dada la irregularidad de las piezas en ocasiones se producen huecos que son rellenados con una fábrica poco cuidada de ladrillos.

Como hemos comentado encima de esta obra pétre se levanta otra exclusiva de ladrillo cuyo módulo oscila en torno a los 0,31 y los 0,29 m. para las sogas; los 0,23 m. y los 0,21 m. para los tizones y los 0,06 m. para el grosor. A tenor de estos datos su porcentaje moda habría que situarlo alrededor del 45-60% mientras que la desviación media es para el largo y ancho de 0,4 - 0,7 y para el grosor de 0,2 - 0,4. El módulo resultante sería de 12,5 - 14 y la ratio entre ladrillo y argamasa es de 72 - 76 % y 32 - 27% respectivamente.

Se emplean principalmente piezas enteras aunque en lugares muy concretos pueden apreciarse trozos y fragmentos irregulares de ladrillos. Están cogidos por una argamasa blanquecina muy compacta de cal con algo de tierra mediante gruesos tendeles de 0,025 m. de espesor. La disposición predominante, que no exclusiva, es la soga. Toda la superficie exterior se cubrió con una fina capa de mezcla que facilitaba la adhesión del revestimiento exterior del cual, aunque no se ha conservado *in situ* ningún vestigio, podemos conocer con precisión como era gracias a los restos recuperados en los paquetes de destrucción y amortización del muro.

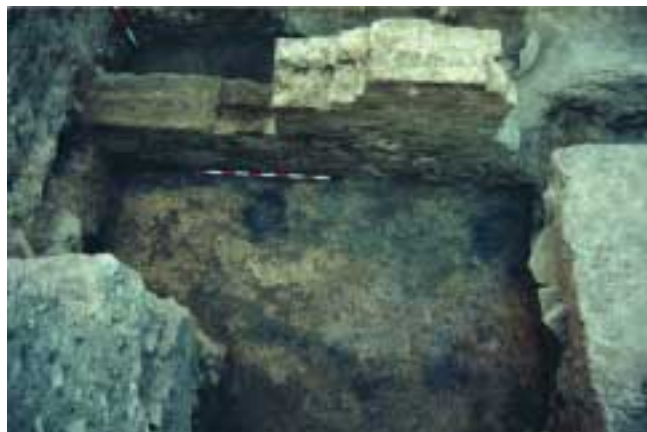
LAM. II. Vista del pavimento de *opus signinum* de la U71 Y U72.

Sendas estancias están pavimentadas con un *opus signinum* (U. 71 y 72) de color amarillento de una gran calidad. Este suelo aparece en cada habitación a diferente cota. Así, en la sala occidental lo encontramos en torno a los 3,46 m. mientras que en la oriental lo hace alrededor de los 3,43 m. Desconocemos la composición de la cama de esta solería ya que no se ha procedido a sondear en ningún lugar debido al magnífico estado de conservación que presentaba. A pesar de ello debemos suponer un firme bastante compacto pues no se han encontrado huellas de hundimiento pese a la funcionalidad que estos espacios tuvieron durante su última etapa. El pavimento describe una suave pendiente en sentido norte-sur (Lám. II).

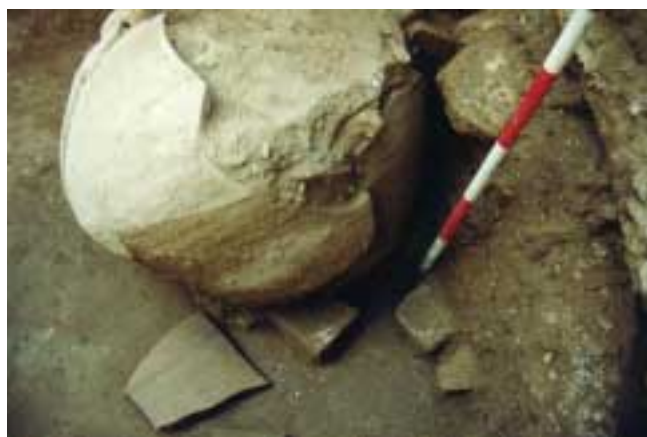
LAM. III. Detalle de una de las dolías donde se aprecian los calzos para estabilizarla.

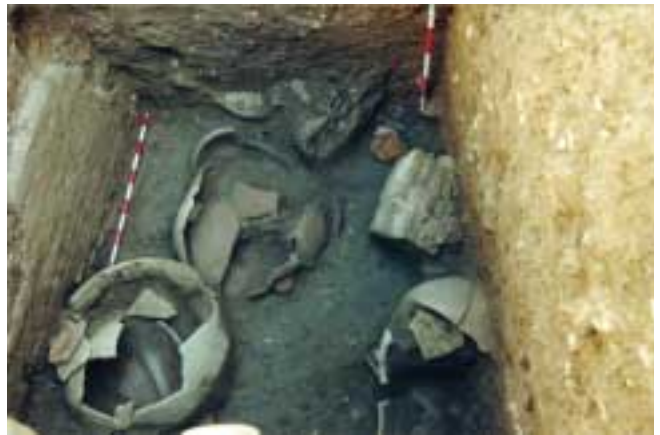
LAM. IV. Vista del corte 1, donde se aprecian varias de las dolías, un fragmento de muro y otro fragmento de fuste de columna de mármol.

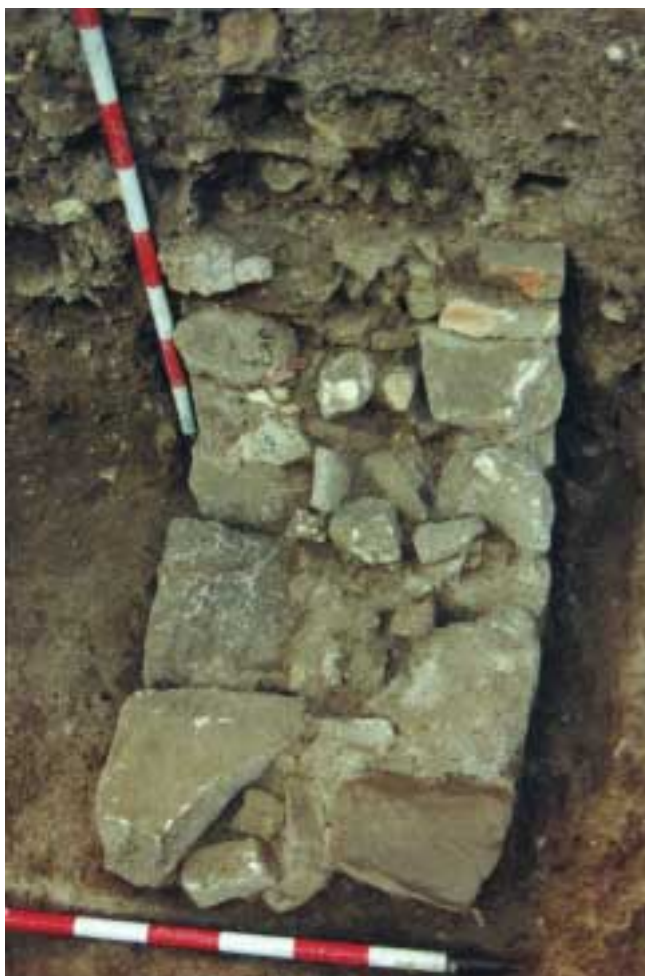
LAM. V. Detalle del muro correspondiente a la U52.
