INTERVENCIÓN ARQUEOLÓGICA DE URGENCIA EN EL SOLAR DEL NÚMERO 11 DE LA CALLE DE LAS MUSAS DE SANTIPONCE, INCLUIDO EN LA ZONA ARQUEOLÓGICA DE ITÁLICA.

JAVIER VERDUGO SANTOS
FRANCISCO J. RAMÓN GIRÓN
ENRIQUE LARREY HOYUELOS

Resumen: Este informe da a conocer los resultados obtenidos en la intervención arqueológica realizada en 2000 en el número 11 de la calle de las Musas de Santiponce (Sevilla, España), incluido en la Zona Arqueológica de Itálica. Las novedades aportadas por esta excavación tienen un especial significado en cuanto a los conocimientos que se tenían de la evolución urbanística de la ciudad.

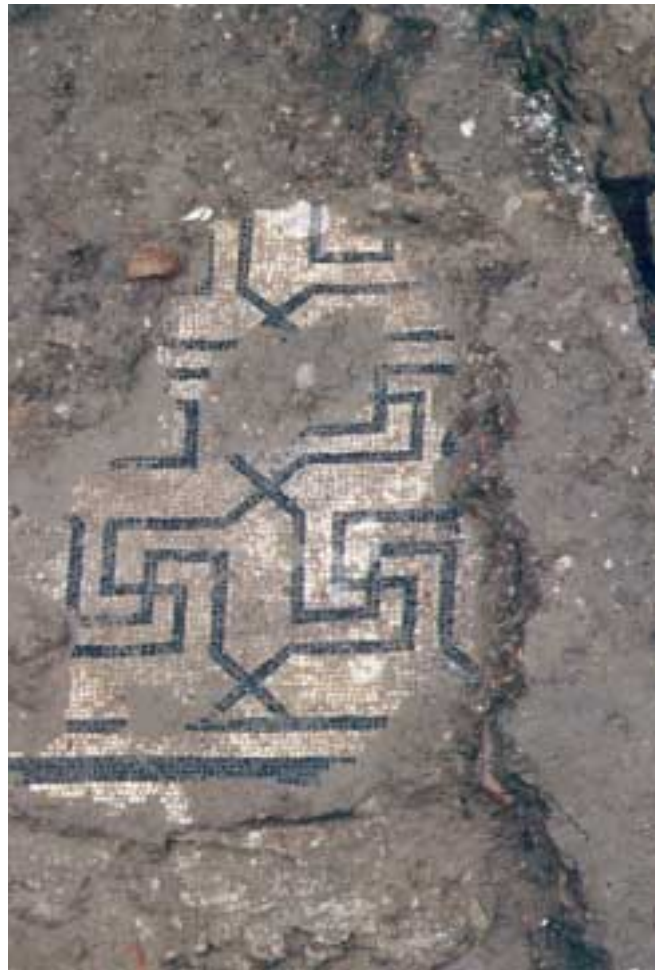
Mosaico en blanco y negro con tema geométrico (Lám. I) que se corresponde con la U.E 5 del corte 4, y forma parte del pavimento del pórtico del área privada. Se asocia a la Fase constructiva I, de época adrianea.

Se trata de un pavimento de *opus tessellatum*, con una superficie conocida de 1,6 por 0,6 metros. Su decoración es geométrica con una composición ortogonal formada

LAM. I. Mosaico geométrico bicromo, U.E. 5 del corte 4.

por octógonos irregulares secantes y adyacentes por los lados cortos tratada en meandros con forma de esvástica de "giro simple". Su soporte estaba formado por un mortero de cal grasa y arena silíceas, de un grosor variable entre 1 y 2 cm, que presentaba grietas, malas adherencias entre estratos, fragmentaciones y proliferación de microorganismos. El soporte fue eliminado en su totalidad para efectuar el arranque del mosaico. En cuanto a las teselas éstas son de forma cúbica, textura lisa, color blanco y negro, granito las negras y cálcicas las blancas. En cuanto a su cronología debemos fecharlo en el siglo II d.C. como el resto de la *domus*. Su decoración presenta paralelismos con dos pavimentos: uno cercano, el hallado en el número 12 de la calle Silio, en el transcurso de la intervención llevada a cabo por A. Romo en 1995¹⁸ que presenta una composición idéntica (Fig. 4) y que se fecha en el siglo II d.C., y otro de la casa de los Pájaros, situado en pórticos de áreas domésticas. Así mismo encontramos paralelismos en mosaicos africanos como los pertenecientes al edificio de «*los sátiros y las ninfas*» de Puppūt¹⁹, antiguo Hammamet, a 60 km de Túnez, el primero de los cuales ocupa el pavimento de la entrada o *fauces*, que compuesto por teselas blancas y negras, posee una decoración de meandros en esvástica, aunque, sin duda, el más parecido al de Itálica sea el que ocupa el pavimento de un pasillo del mismo edificio de Puppūt (Lám. II) y que pre-

Mayor interés tiene el pavimento del pórtico del área privada, que más adelante se analiza, que aunque muy deteriorado presenta un mosaico en blanco y negro con tema geométrico.

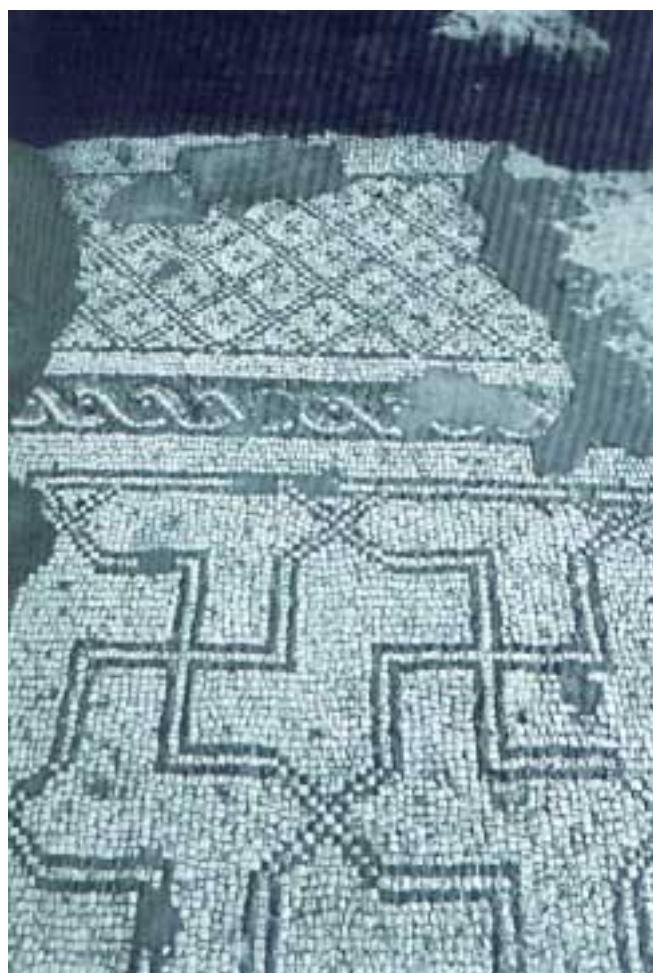
LAM. II. Mosaico del edificio de "los sátiros y las ninfas" de Puppūt (Túnez).

senta una decoración muy similar. Además éste al igual que el de Itálica ocupa un pasillo, lo que indica el uso que de estos motivos se hacía en estos espacios, en entradas o en cenefas de emblemas como ocurre en el mosaico con

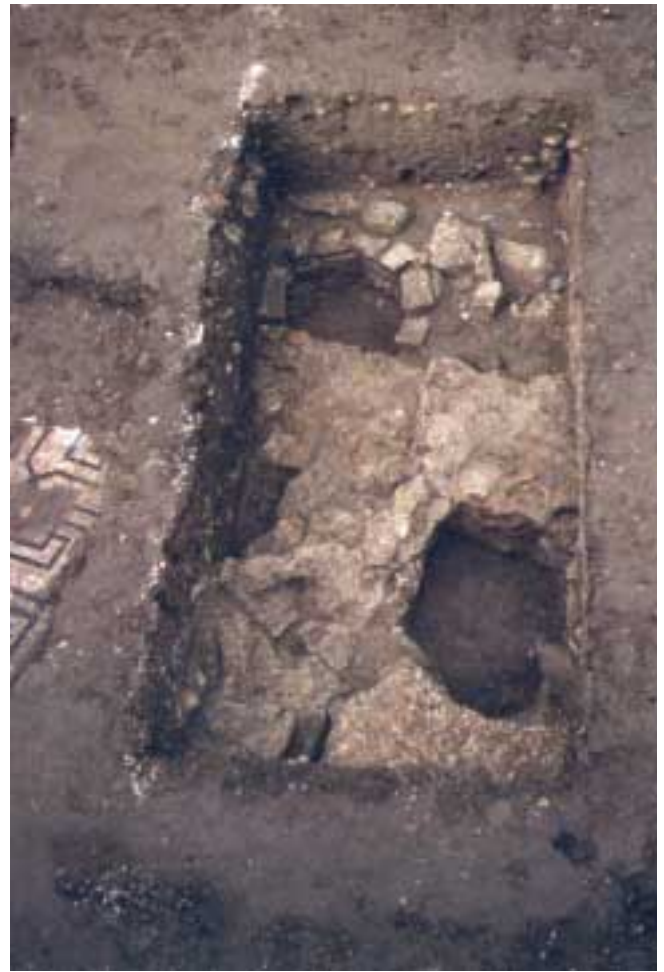
LAM. III. Vista del corte número 1.

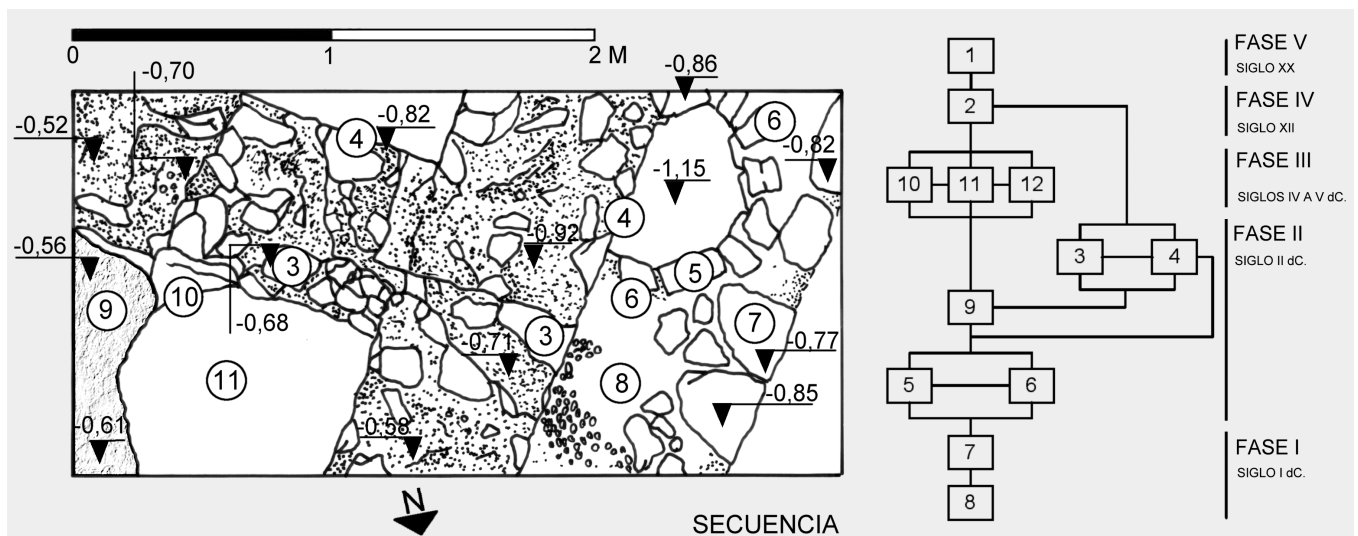
FIG. 5. Corte número 1 y su secuencia estratigráfica.

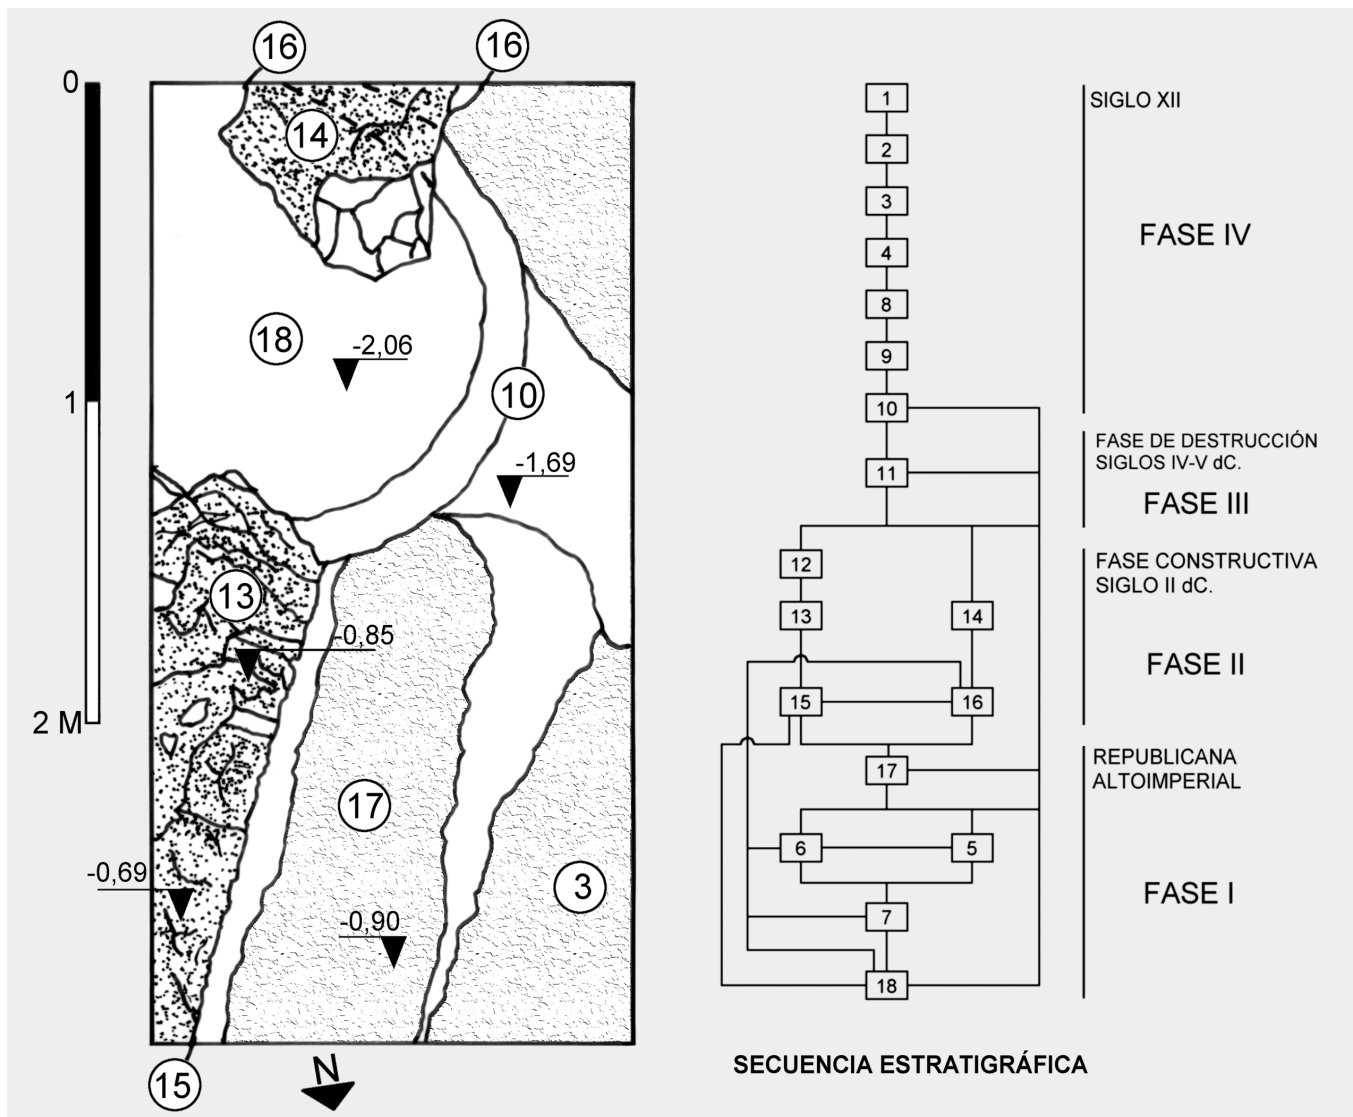
FIG. 6. Corte número 2 y su secuencia estratigráfica.

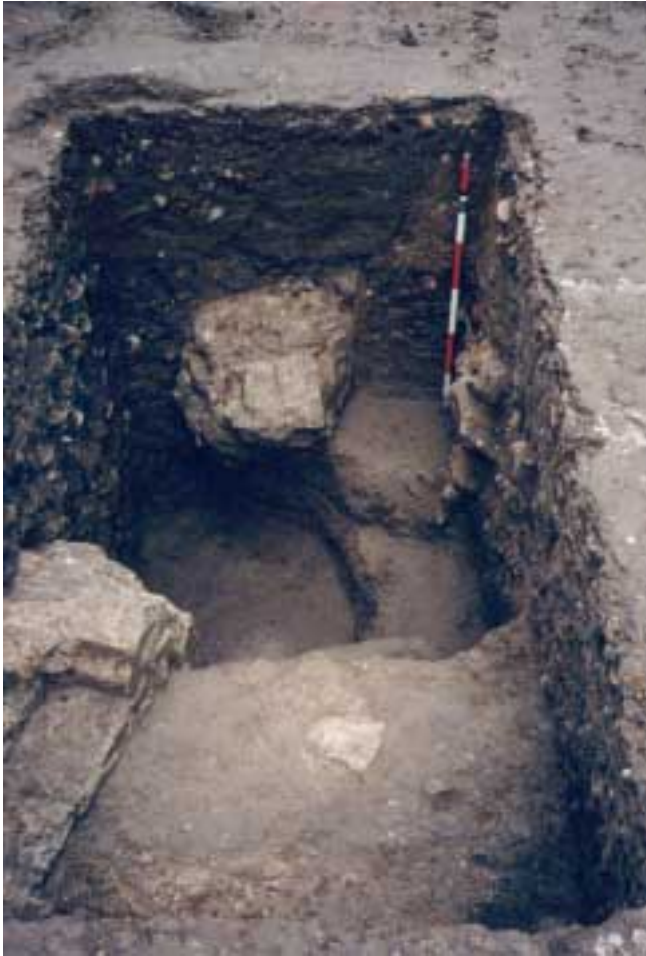
LAM. IV. Vista del corte número 2.

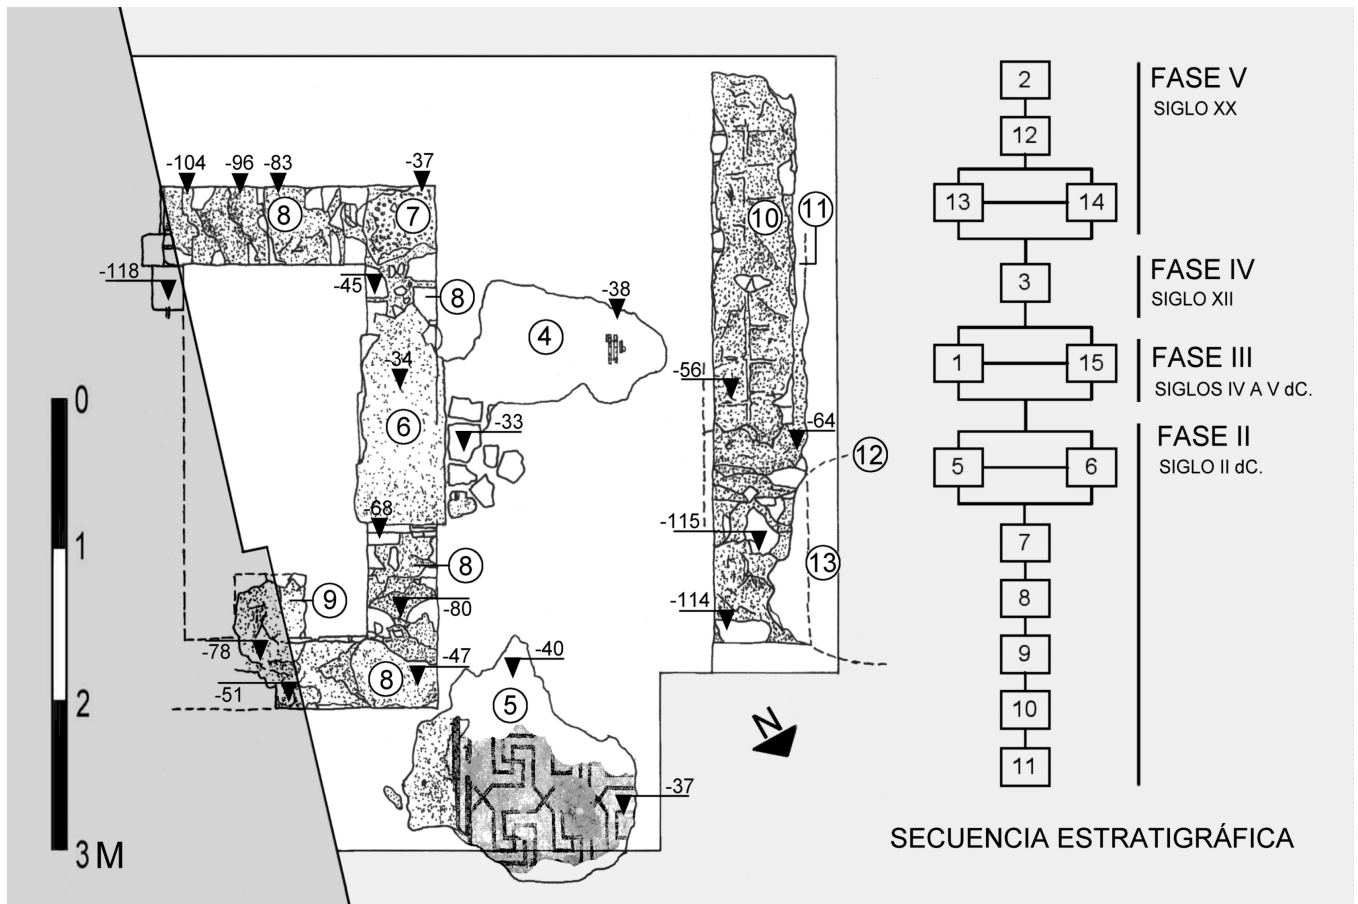
FIG. 8. Corte número 4 y su secuencia estratigráfica.
