ACTIVIDAD ARQUEOLÓGICA PREVENTIVA. “CONTROL ARQUEOLÓGICO DE LOS MOVIMIENTOS DE TIERRA EN LA CALLE BARQUILLAS DE LOPE NÚM. 3 DEL MUNICIPIO DE CÁDIZ (PROVINCIA DE CÁDIZ)”.

Apuntes Arqueológicos sobre el avance urbanístico en el “Barrio del Balón” a fines de la Edad Moderna y comienzos de la Edad Contemporánea en la Calle Barquillas de Lope.

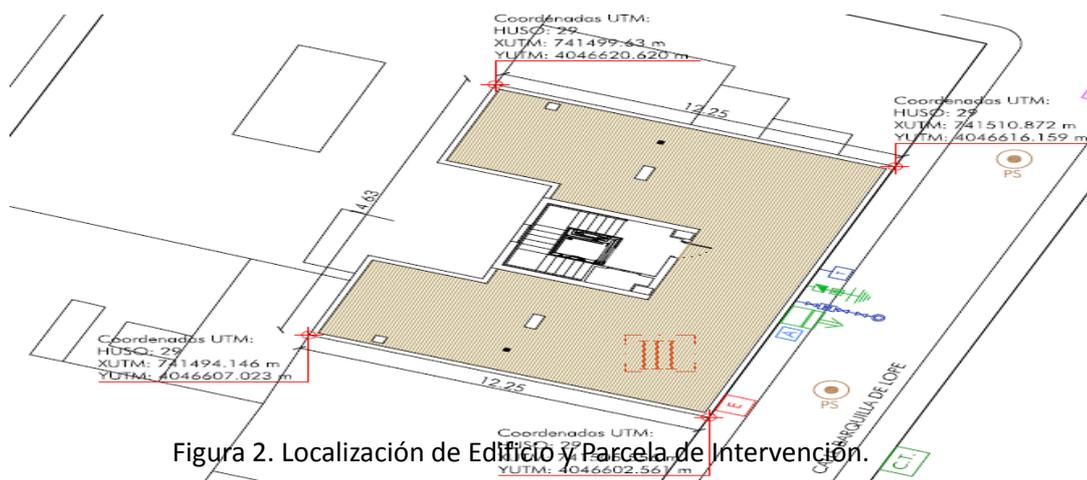
Figura 2. Localización de Edificio y Parcela de Intervención.

Concretamente el inmueble sobre el que ha producido la actuación, se encontraba formando parte de un conglomerado de viviendas que conformaban una manzana compacta flanqueada en su lado Norte por el trazado de la Calle Dr. Marañón, al Sur por el llamado como Callejón del Hospital, al Oeste por la trama de la Calle Bolivia y al Este por la propia Calle Barquillas de Lope, a la que tenía enfocado el frente de fachada principal el edificio que ha sido sustituido. En cuanto a la localización espacial, la parcela se encuadraría en las siguientes coordenadas UTM Huso 29 Datum ED50 que aparecen reflejadas en cartografía:

- 1) 741499//4046620; 2) 741510//4046616; 3) 741505//4046602; 4)
741494//4046607;

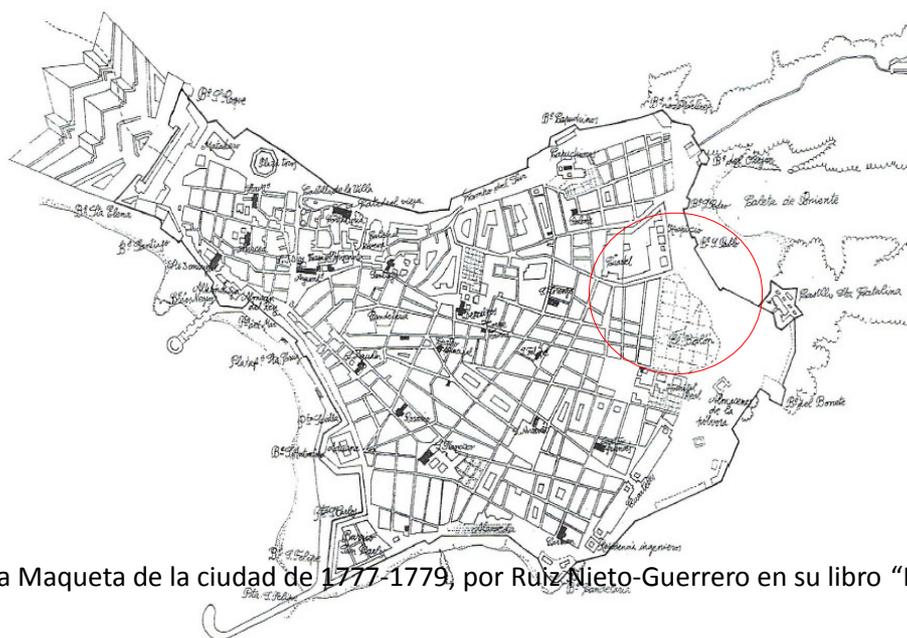
Figura 5. Reconstrucción de la Maqueta de la ciudad de 1777-1779, por Ruiz Nieto-Guerrero en su libro "Historia

Nieto-Guerrero, con una aproximación literal sobre el bajorrelieve, mostrando la zona donde estaría nuestra actuación.

Por tanto, teniendo en cuenta los planos consultados, la zona continuaba manteniendo al final de la centuria del 1700 un uso como espacio abierto, casi rural, a pesar de estar al interior de la ciudad, en el que destacaba como un área en el que seguía predominando la vegetación, con una cierta ordenación aparcelada, que podría corresponderse con la existencia aún de zonas de cultivos u otros usos similares, pero en los que todavía no se ha provisto de edificaciones, que como veremos más adelante comenzarán a visualizarse en las primeras décadas del 1800, con

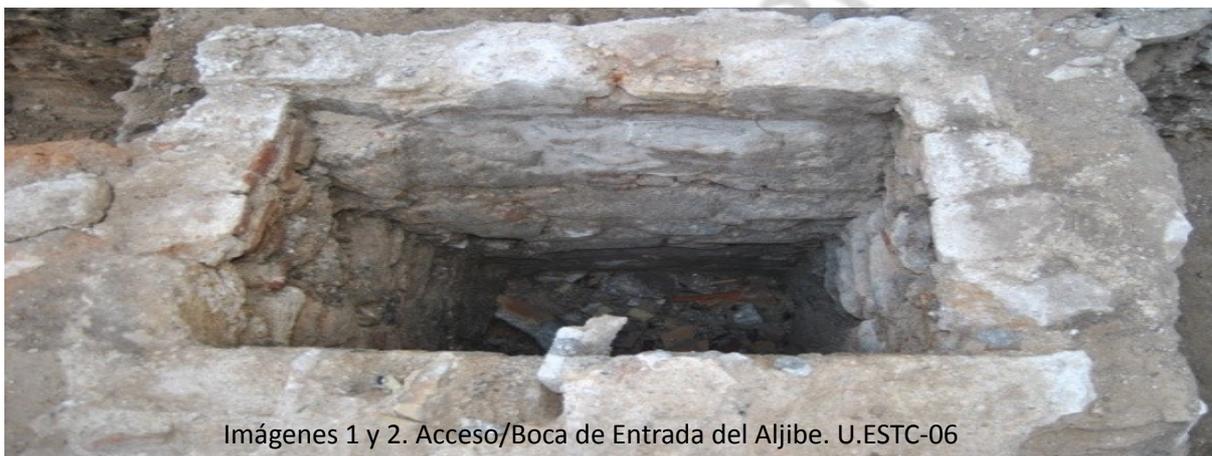
Imágenes 1 y 2. Acceso/Boca de Entrada del Aljibe. U.ESTC-06

En el Conjunto Estructural nº 1 (el inmueble sustituido) se conjugan el resto de elementos constructivos, bajo las denominaciones de Unidades Estructurales (abreviatura U.ESTC), que se registran en las Estancias Interiores, desde las U.ESTC 01 Zona de Entrada/Escalera y 02 Zona de Patio, hasta las números 03, 04 y 05, referidas a compartimentos interiores denominados respectivamente como Estancia del Vestíbulo Norte, Estancia del Vestíbulo Sur y Estancia de la Zona Trasera de la planta baja, ocupando toda la parte Oeste de la parcela. Fuera del rango de las Estancias, también se cuantifican otro tipo de Unidades Estructurales denominadas como “Singulares”, las que suscitaron un mayor interés durante la fase de excavación, las cuales, por su formato o composición independiente, son propensas a formular o contener una unidad propia dentro de una estancia o del inmueble, como serían la Boca del Aljibe (U.ESTC-06), Estructura del Hornillo-Chimenea (U.ESTC-07) y Estructura del Molino de Sangre de la Almazara (U.ESTC-08). En las siguientes figuras incluimos algunas imágenes de las estructuras más interesantes documentadas (Ver Lámina IV):

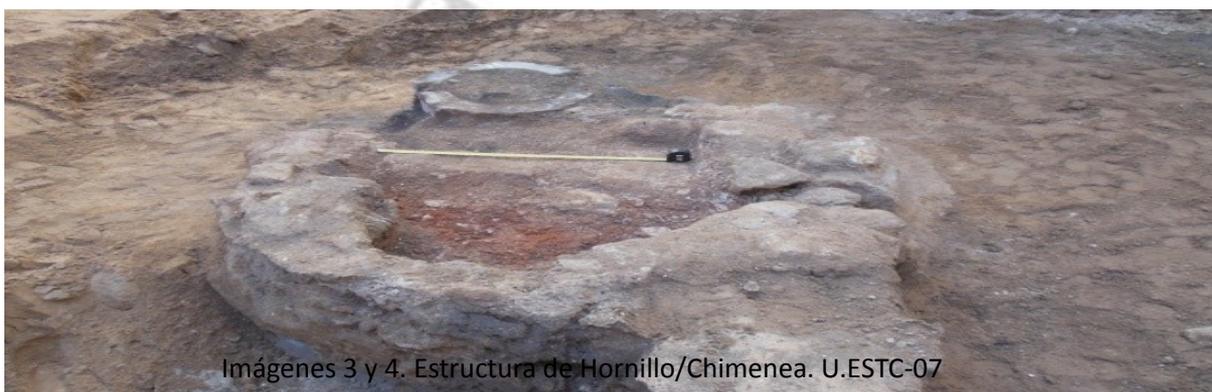
Imágenes 3 y 4. Estructura de Hornillo/Chimenea. U.ESTC-07

En última instancia, querríamos añadir otro aspecto relacionado con las dos estructuras que mayor interés han suscitado durante la intervención, como serían la U.ESTC-07, Estructura de Combustión para Hornillo, Horno o Chimenea (Figura 10, ilustración izquierda), y la del Molino de Sangre de una Almazara, la U.ESTC-08 (Figura 11, ilustración derecha).

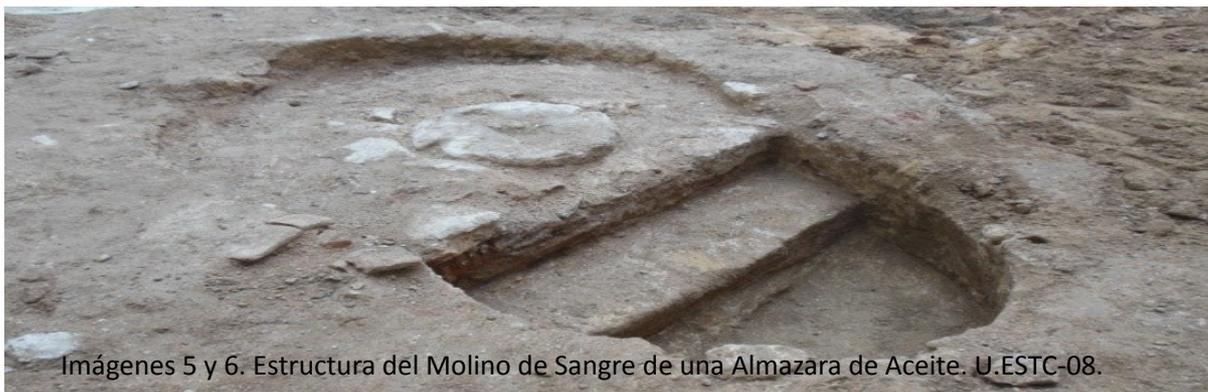
Imágenes 5 y 6. Estructura del Molino de Sangre de una Almazara de Aceite. U.ESTC-08.

Bajo el paraguas de las dos figuras generales de registro, estarían identificadas las otras nomenclaturas que han sido utilizadas, referidas a las 8 Unidades Murarias, que se asocian a los Muros (y sus Cimentaciones) que aún quedaban presentes o visibles en las estancias de la planta baja de la vivienda preexistente, y la otra figura de las 29 Unidades Constructivas registradas, que estarían referidas a cualquier otro elemento constructivo documentado en el subsuelo de la finca o relacionado con las Estancias y Unidades Estructurales, como serían los ramales de las canalizaciones, las arquetas, los pavimentos o solerías, etc. etc., o las paredes y otros elementos constructivos, compositivos de las partes interiores de las Unidades Estructurales definidas como “Singulares”, que eran susceptibles de ser cuantificados y destacados para dar una explicación más acertada del formato de la estructura hallada, como serían la de la Boca/Acceso del Aljibe, la Estructura del Hornillo-Base de Chimenea y la Estructura del Molino de Sangre, que formaría parte de una Almazara para la producción.

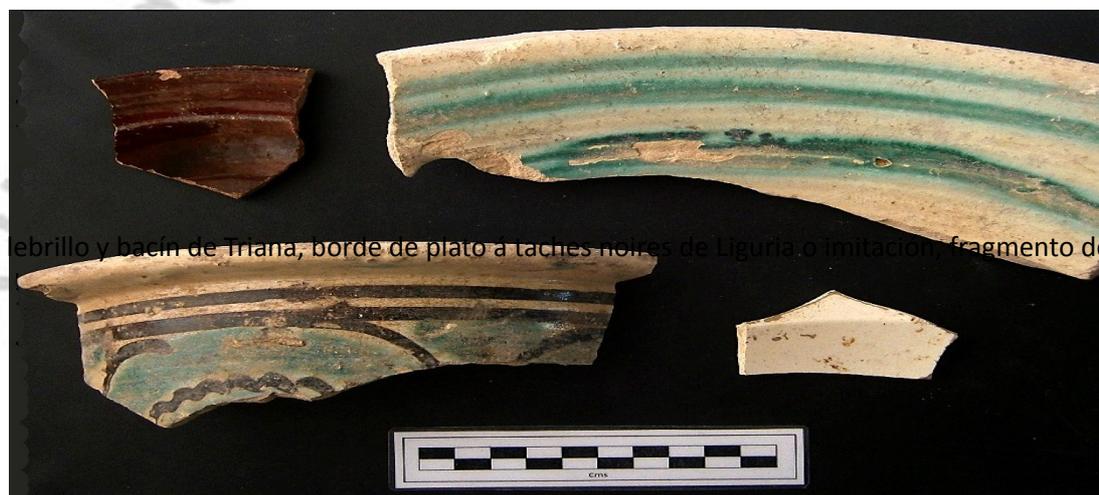
Imagen 7. Bordes de lebrillo y bacín de Triana, borde de plato a tachas negras de Liguria o imitación, fragmento d

En las siguientes imágenes realizamos un muestrario de algunas de las piezas más destacables de los materiales arqueológicos recuperados:

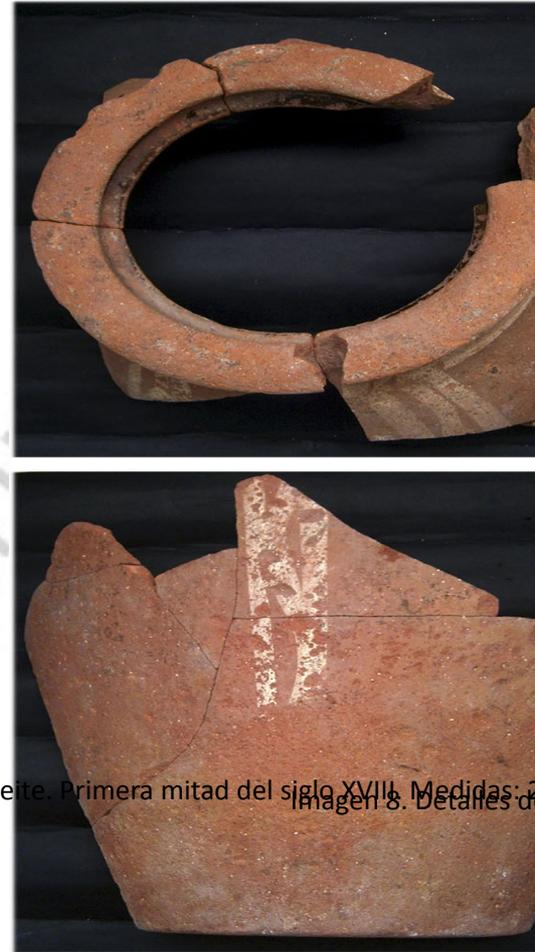
Figura 7. Reconstrucción de la tinaja toscana para exportación de aceite. Primera mitad del siglo XVIII. Medidas: 27 cm de diámetro por 15 cm de altura. Imagen 8. Detalles de la tinaja.

Por otro lado, las UE-07 y UE-21, aportan también materiales encuadrables entre los siglos XVII y XVIII. Por último, la UE-18 está caracterizada por la presencia de la tinaja toscana para exportar aceite, datada en el siglo XVIII, probablemente en su primera mitad.

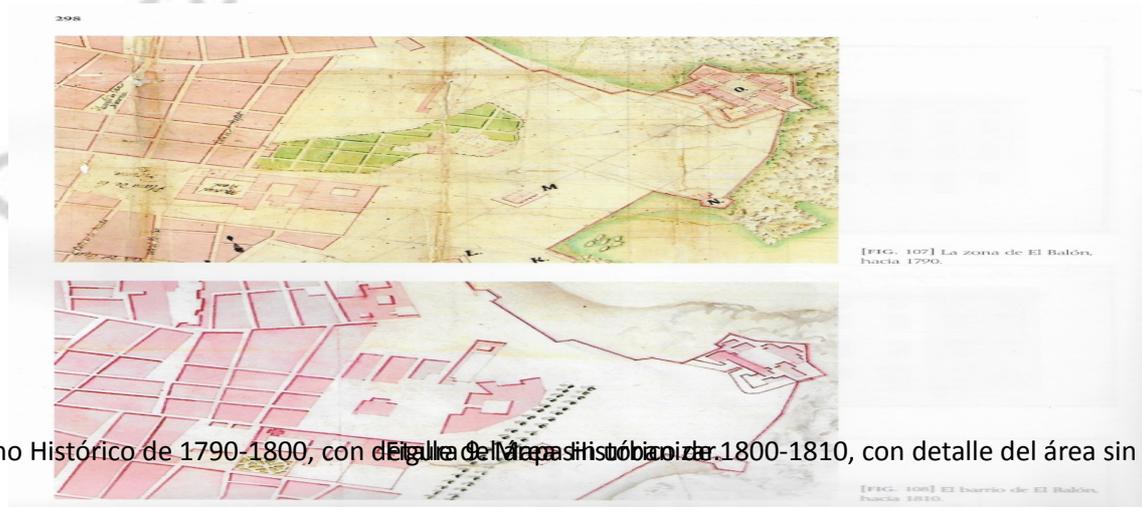
Figura 8. Plano Histórico de 1790-1800, con detalle del área sin urbanizar. 1800-1810, con detalle del área sin urbanizar.

Se adscribe a la fase de ocupación de esta zona de la ciudad a finales de la Época Moderna y durante toda la Edad Contemporánea, aunque hemos matizado una última fase posterior para poder describir los últimos momento de reformas más recientes que sufre la edificación, como veremos más adelante en la siguiente fase. Se trataría del período en el que se construye en la parcela la edificación que ha seguido presente hasta nuestra actuación y que hemos datado aproximadamente entre fines del siglo XVIII y primera década del siglo XIX como punto de partida (entre 1790/1795-1805/1810). Se corresponde con el momento en que se decide urbanizar esta parte de intramuros de la urbe, creándose el “Barrio del Balón”, que estaría relacionado en origen con la construcción del molino harinero que funcionaba con la primera máquina a vapor que se utilizó en la península y que trajo el Marqués de Irujo desde los Estados Unidos, Filadelfia, como ya habíamos expuesto en el apartado del contexto histórico. En los siguientes planos históricos mostramos la secuencia temporal con el cambio del entramado urbano que sufriría la zona con dos mapas de 1790 y 1810:

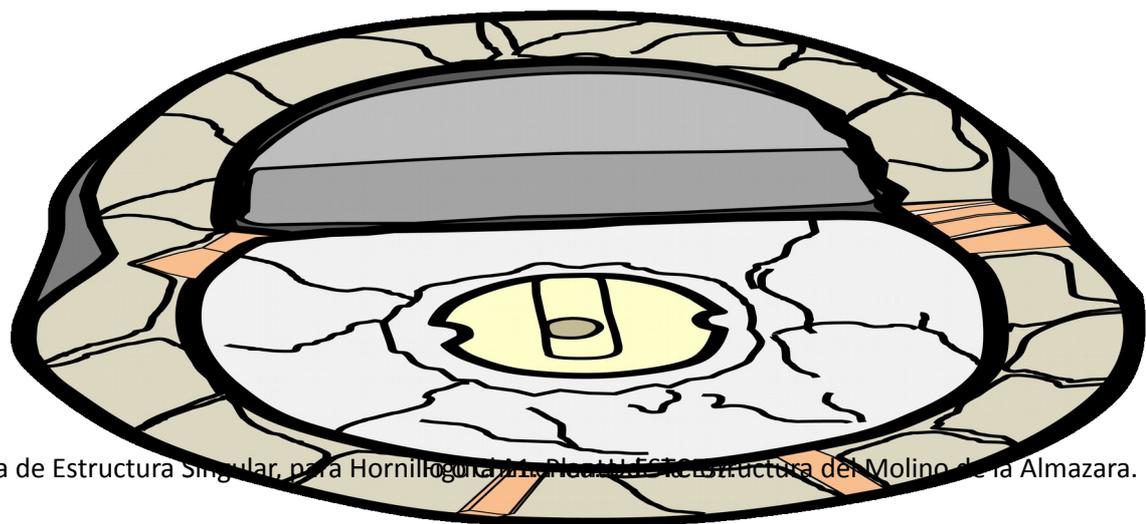
Figura 10. Planta de Estructura Singular, para Hornillo y Molienda. Estructura del Molino de la Almazara. U

Debemos mencionar que no pensamos que la creación de ambas estructuras se produjese antes de que se erigiese el inmueble sustituido, allá por el siglo XVIII, sino que están relacionadas directamente con su construcción. Además, podemos aseverar que ambas debieron estar en uso durante el siglo XIX a interior de la edificación, como ya hemos apuntado en varias ocasiones, y si no estuvieron en funcionamiento hasta la mitad del siglo XX, sí podemos asegurar que estarían, al menos, a la vista de los ocupantes de la vivienda, quienes llegado el momento, no sabemos con precisión la fecha pero alrededor de mediados de siglo XX, teniendo en cuenta los materiales recuperados en las dos estructuras, tales como unas suelas de zapato en la del hornillo-chimenea o la ficha de luz metálica al interior de la molienda de la almazara, terminarían siendo soterradas bajo las solerías de hormigón y los niveles de relleno asociados, que hemos podido observar durante los rebajes perpetrados.

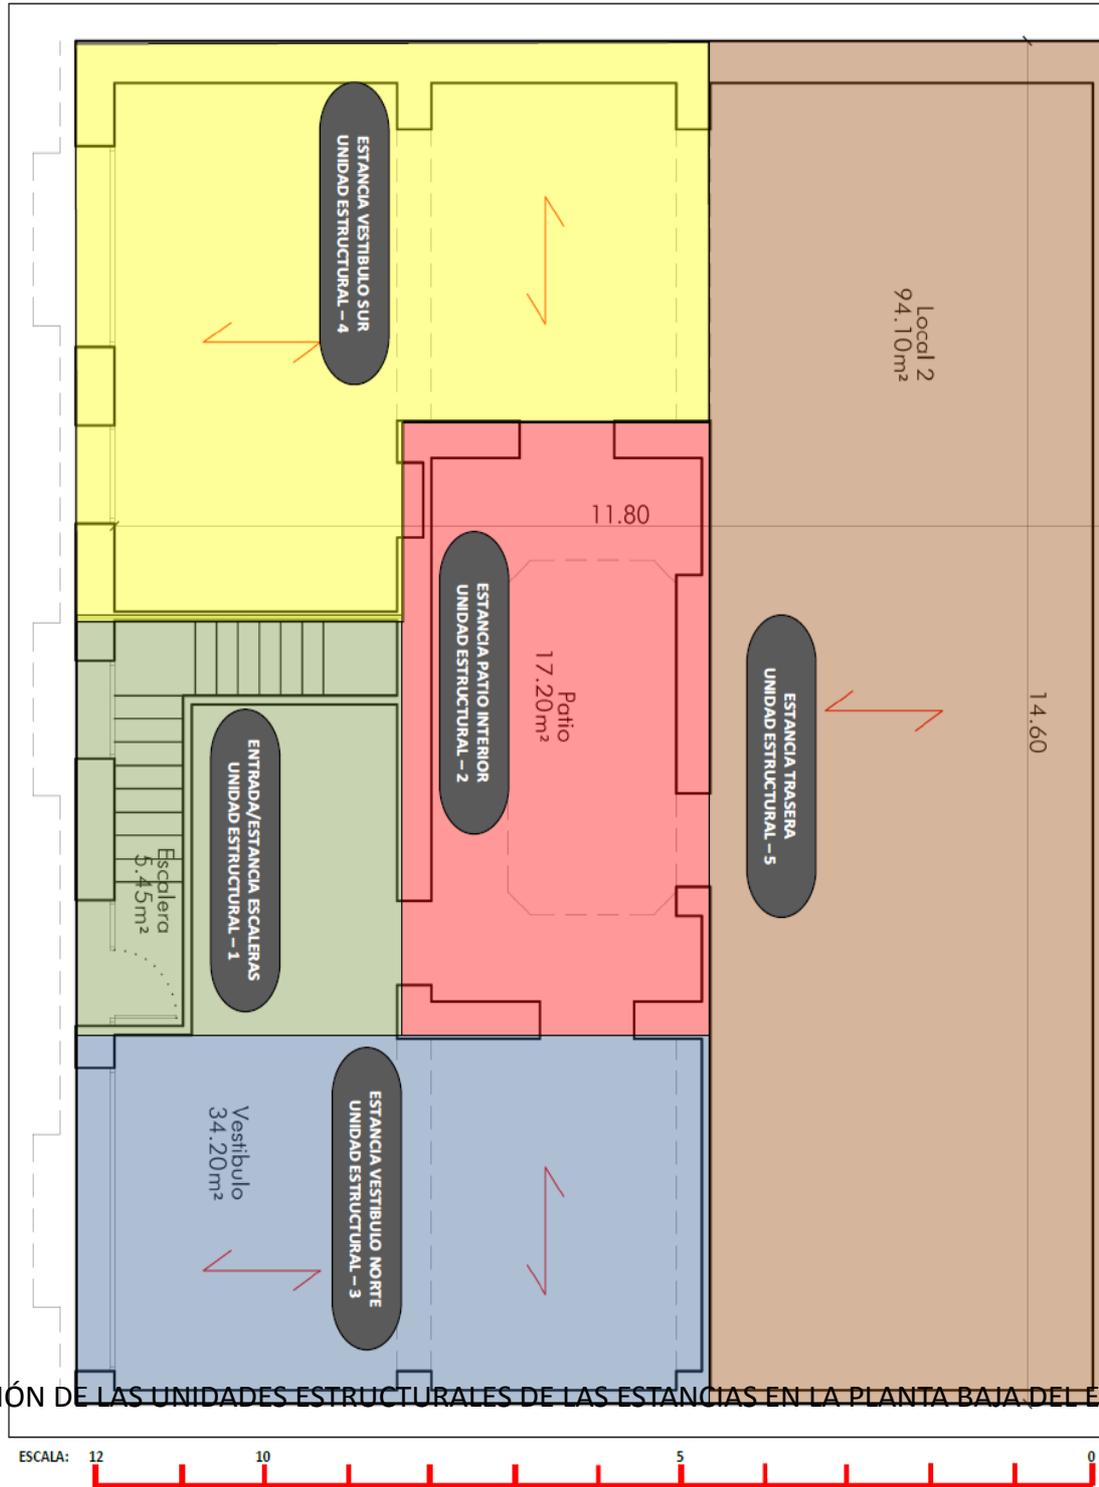
LÁMINA II. SITUACIÓN DE LAS UNIDADES ESTRUCTURALES DE LAS ESTANCIAS EN LA PLANTA BAJA DEL E

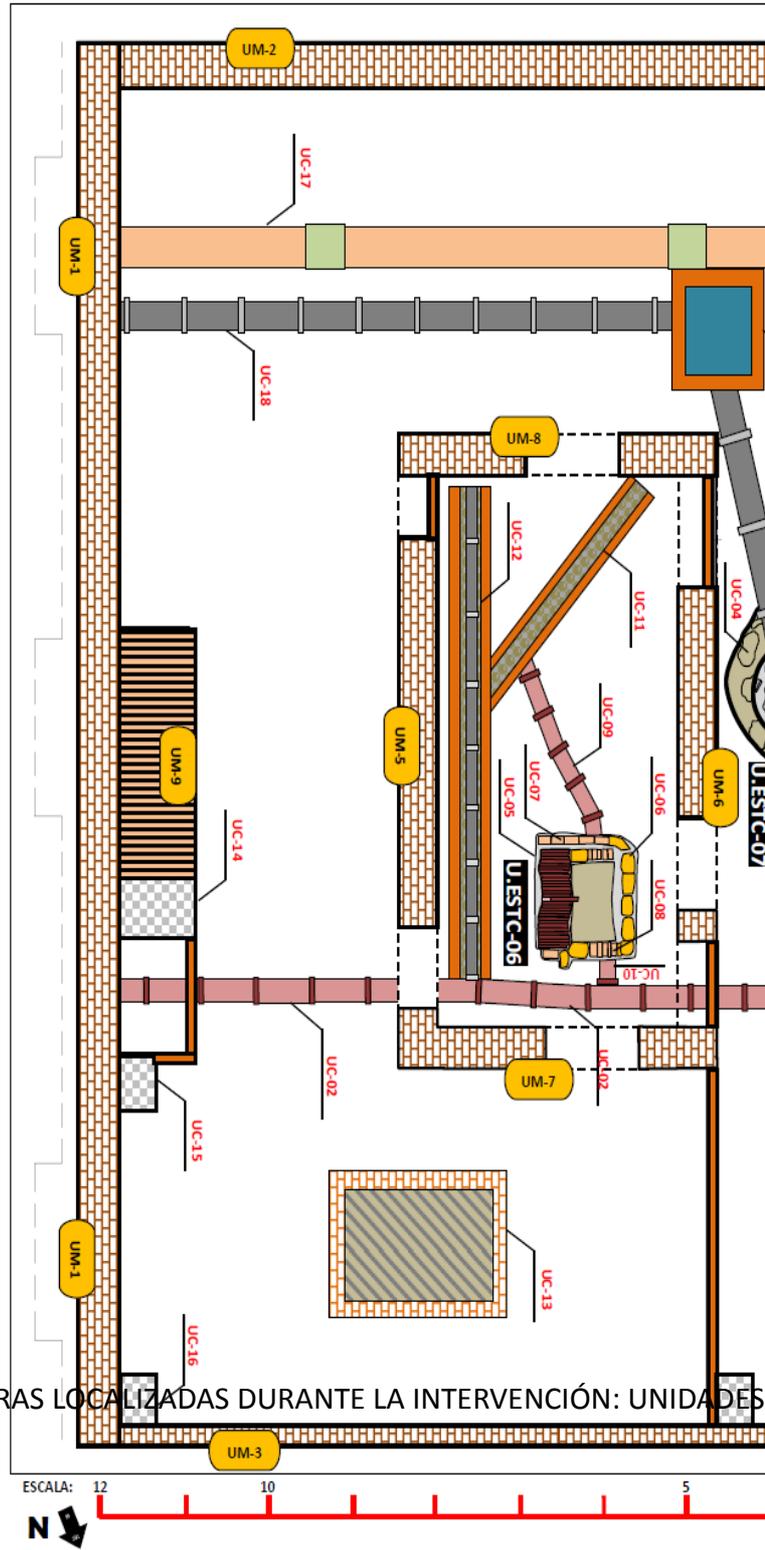
LÁMINA III. PLANTA GENERAL DE ESTRUCTURAS LOCALIZADAS DURANTE LA INTERVENCIÓN: UNIDADES

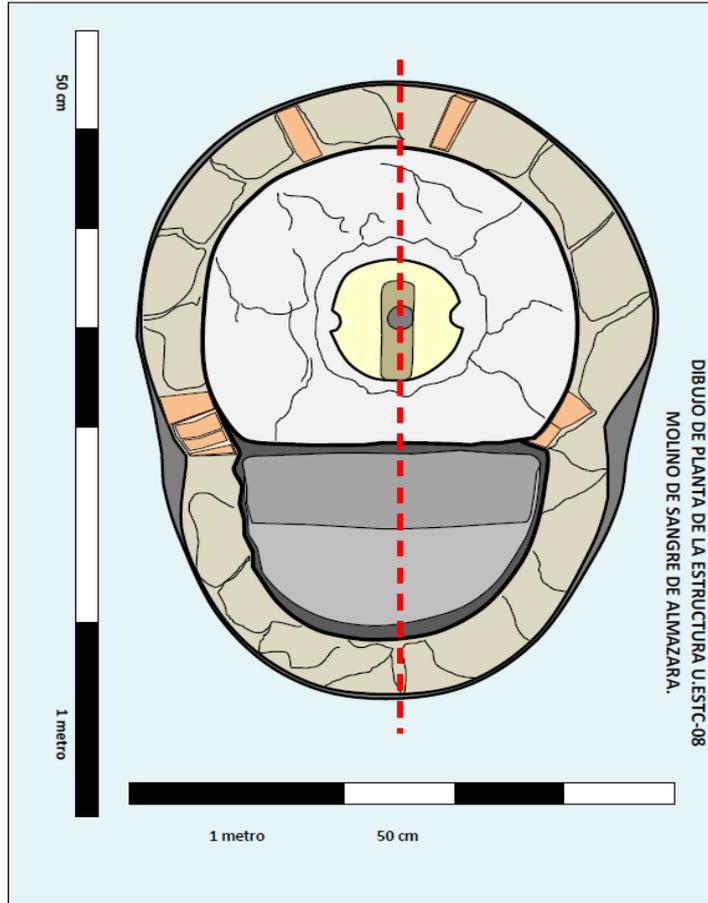
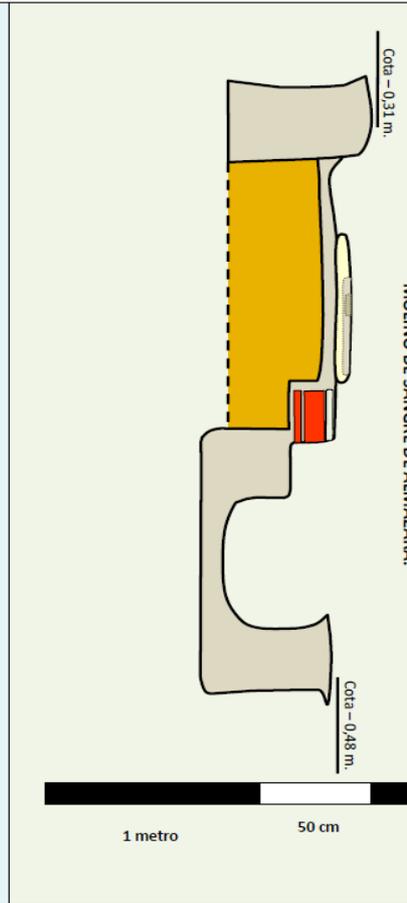
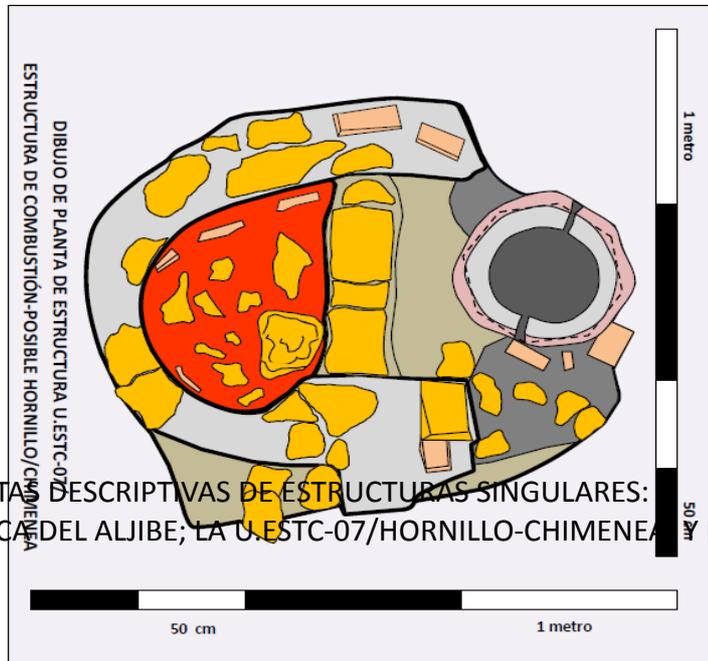
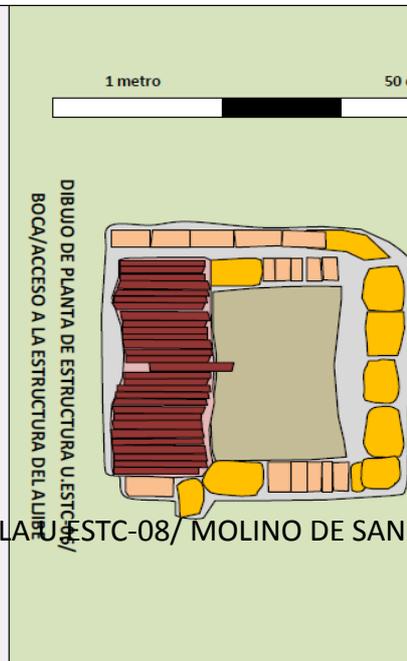
LÁMINA IV. PLANTAS DESCRIPTIVAS DE ESTRUCTURAS SINGULARES: LA U. ESTC-06/BOCA DEL ALJIBE; LA U. ESTC-07/HORNILLO-CHIMENEA; LA U. ESTC-08/ MOLINO DE SAN
