ANUARIO ARQUEOLÓGICO DE ANDALUCÍA 2018

ACTIVIDAD ARQUEOLÓGICA PREVENTIVA EN CALLE MIRADOR, 3 CÁDIZ

MARCOS A. MARTELO FERNÁNDEZ

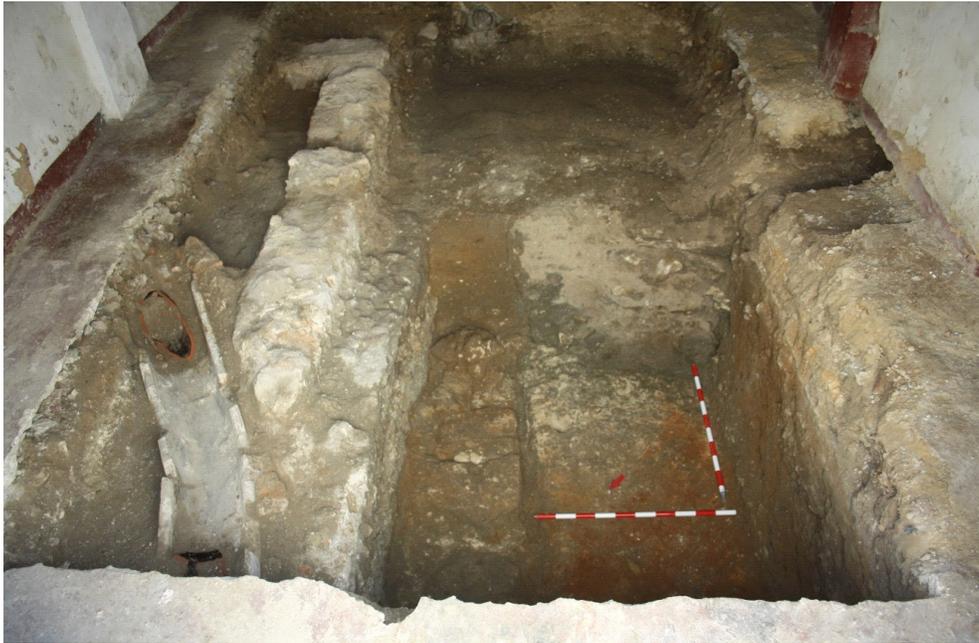
Lám. III: Vista general del Sondeo 1.

Al iniciarse el Sondeo 1 se documentó bajo el pavimento actual (UE1) un relleno contemporáneo (UE2) y bajo éste, restos de época moderna consistentes en una estructura de cimentación de piedra ostionera y mortero de cal (UE3), niveles de relleno (UE6) – (UE9), una fosa (UE16-17) y un suelo de cantos (UE7).

Tras estos niveles modernos documentamos un estrato de época romana (UE10) con fragmentos de estucos, opus signinum y cerámicas altoimperiales (sigillatas, opérculos, ...) bajo el que aparece la estructura muraria (UE15) compuesta por grandes sillarejos de piedra ostionera trabadas con arcilla.

En conclusión, los resultados del sondeo fueron positivos, documentándose una fase de ocupación moderna y otra fase de época romana que consta de una estructura de cimentación muraria.

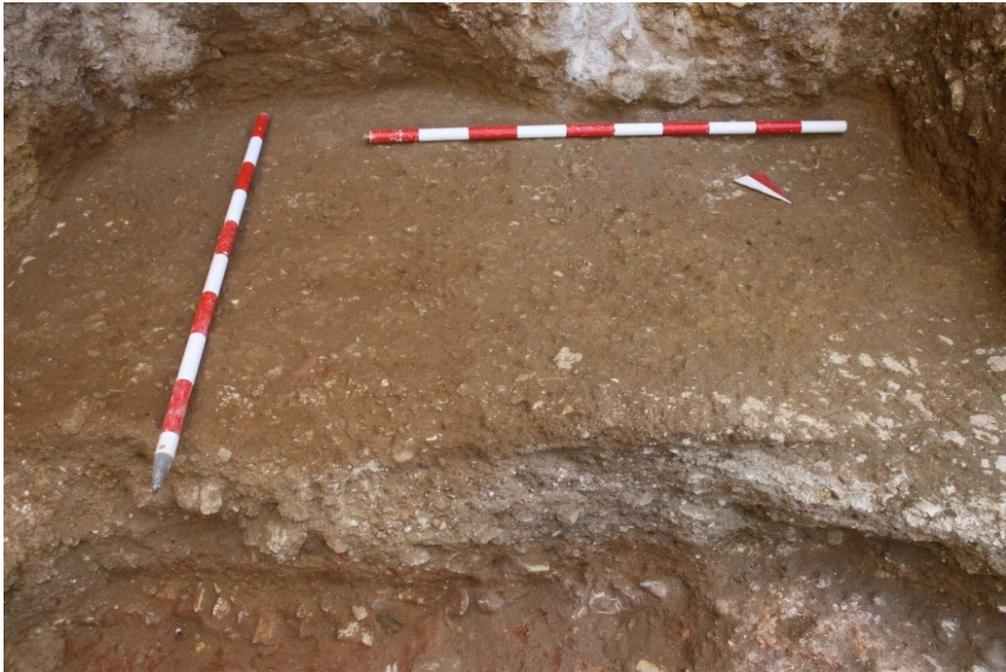
Lám.V: Pavimento de “opus signinum” UE47.

En el lado Suroeste del solar, se localizaron 2 fracciones de pavimento de argamasa hidráulica compuesta por cal, fragmentos de cerámicas y piedras de pequeño tamaño, (“opus signinum”) que creemos que pertenecerían a un mismo suelo o espacio de hábitat. Este pavimento romano se fecharía por la cerámica encontrada en los niveles de preparación documentados bajo él, siendo concluyentes los fragmentos hallados de “Terra Sigillata Marmorata” y de ánforas Dressel 7/11 para fecharlo a mediados del s. I d.C.

Estos fragmentos de pavimento de “opus signinum”, se encuentran cortados por el pozo negro moderno UE40, que los incomunica entre sí, y por el nivel de destrucción UE18 que lo desconecta del muro/cimiento romano UE15 al que estaría asociado.

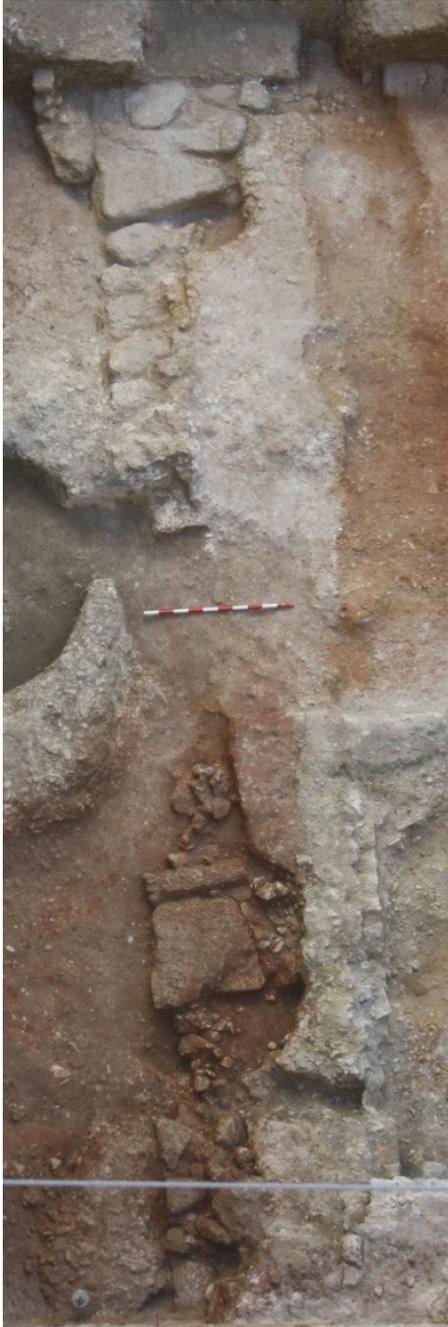
Lám.VII: Cimentación romana
UE15.

La **cimentación romana UE15**, cuyo extremo Oeste ya se localizó en el Sondeo 1, está formada por sillarejos de piedra ostionera de mediano y gran tamaño trabados con arcilla gris-verdosa en su extremo Suroeste y arcilla rojiza en su extremo Noreste. Esta cimentación tendría una anchura de entre 0,60 y 0,80 m y se conserva una longitud de al menos 8,40 m. En su extremo SO se aprecia un sillarejo de gran tamaño y otro similar a 4,70 m en dirección Noreste que podrían constituir bases para pilares o esquinas. Los restos de cimentación conservados corresponderían únicamente a la primera hilada, excavada en la roca natural UE46, alcanzando una potencia de 0,45 m.

Las UEs 54 y 72 se identifican con niveles de destrucción/expolio de las cimentaciones romanas UE15 Y UE74.

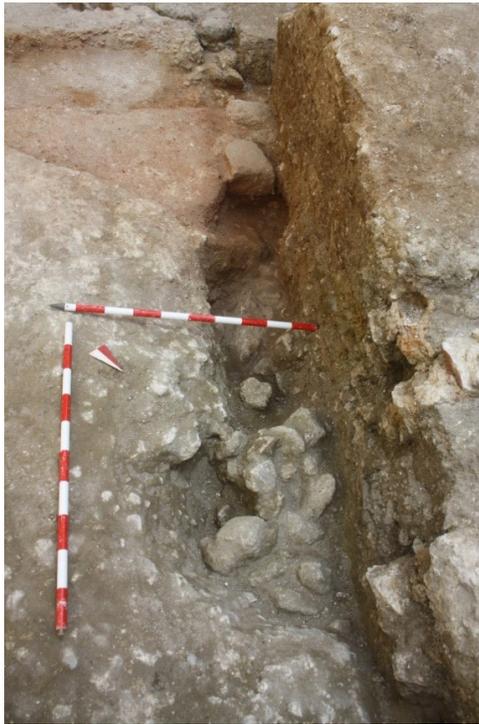
Lám.X: Cimentación romana UE67.

Adosada a la cara Norte y en perpendicular al extremo Suroeste de la UE15 se encuentra la **cimentación romana UE67**, compuesta por mampuestos de piedra caliza y ostionera de mediano, trabados con arcilla roja, que se encajan en una fosa excavada en la roca natural. Esta cimentación conserva una anchura de 0,30 m., una longitud de al menos 4,82 m y una potencia de 0,22 m.

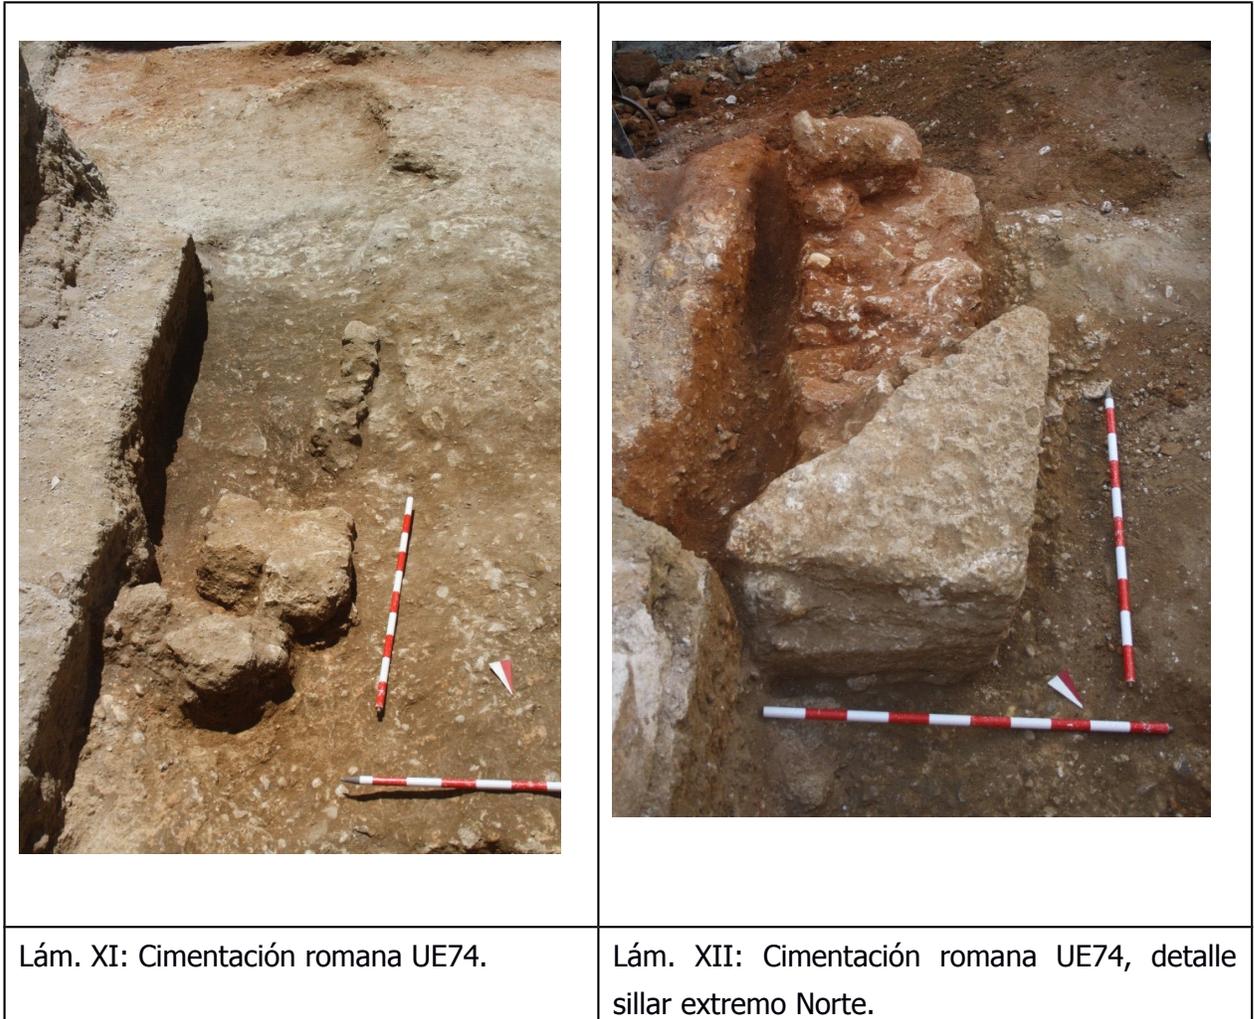
Al Este a esta UE67, en paralelo y a 1,70 m. de distancia, se halla la **cimentación romana UE74**, de la que sólo resta un bloque de piedra de mediano tamaño y algunos mampuestos de piedra ostionera de pequeño tamaño trabados con arcilla roja, además de la fosa excavada en la roca natural. De esta estructura se evidencia una anchura de 0,60 m. y una longitud de al menos 8,5 m. En su extremo Norte se documenta un sillar de

grandes proporciones que podría corresponderse con un pilar.

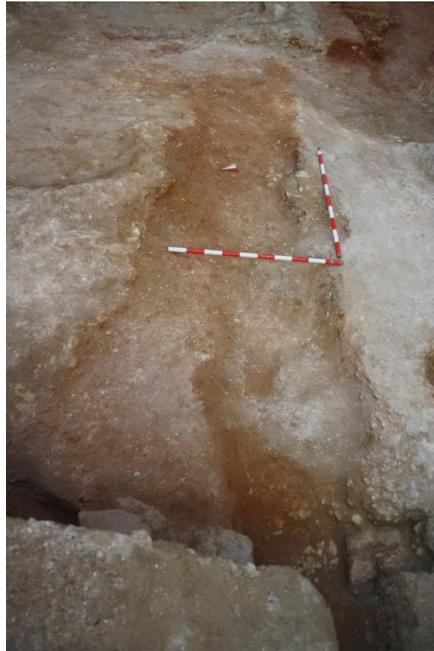
Lám.XIII: Fosa romana UE62.

La **UE62** es una **fosa excavada en la roca** natural, perpendicular a la cimentación UE67, con 0,90 m de anchura y 3,5 m de longitud. La situación de esta fosa y el hecho de que los niveles de amortización de esta fosa contienen fragmentos de plomo hacen pensar que podría tratarse de una fosa para canalización romana.

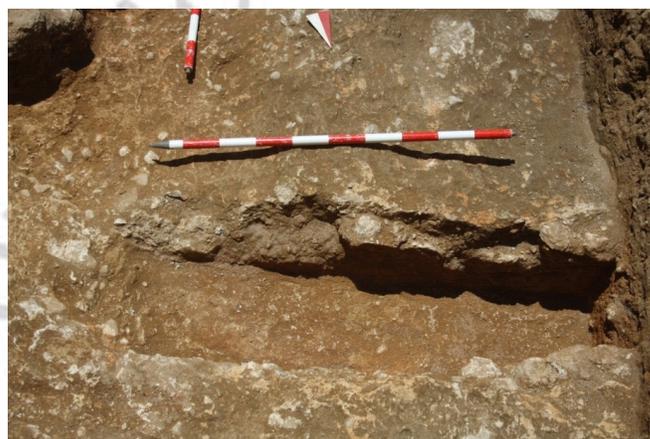
Lám.XIV: Fosa romana UE77.

La **fosa romana UE77** es una fosa de planta rectangular con 0,35 m de anchura, 1,6 m de longitud conservada y 0,31 m de potencia. Está excavada en la roca natural UE46 contando con restos de revoco en paredes interiores y un fondo con pendiente hacia el Suroeste, por lo que la identificamos como una fosa para canalización.

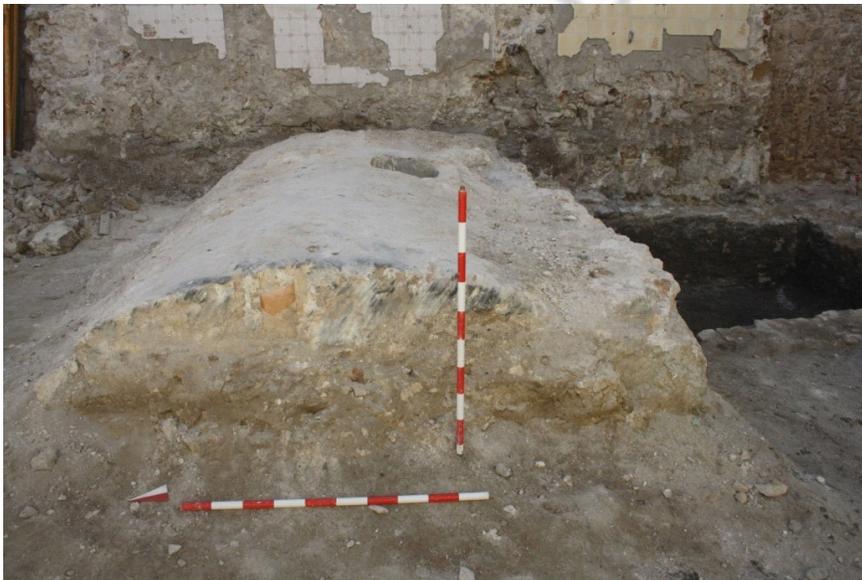
Lám.XV: Aljibe UE26.

Este aljibe (UE26), con cubierta abovedada de ladrillo, se localizó a una cota de +0,25 m., superior al punto cero de la calle Mirador, en la zona media del lado Suroeste del solar. Presenta una planta rectangular, con su lado más largo orientado en dirección Sureste-Noroeste. Sus dimensiones interiores son de 2,60 m. x 3,50 m. y las exteriores de 3 m. x 4,20 m. En su exterior documentamos una zanja perimetral de cimentación de unos 0,60 m. de anchura máxima.

La cubierta de bóveda de cañón tiene una perforación circular de 0,16 m. de diámetro en la zona media de su lado Noreste que supondría el punto un punto de entrada de agua. En la zona media de su lado Suroeste se encuentra la entrada principal del aljibe, se forma

trapezoidal, siendo su lado más corto de 0,40 m. y el más largo de 0,50 m.

La fábrica de esta estructura consistiría en ladrillos toscos y argamasa de cal con revoco al interior. El alzado interior sería de unos 3,24 m. y el exterior de al menos 3,64 m. En el interior, el fondo se encuentra colmatado con un nivel de limo de unos 0,50 m. de potencia sobre el que se sitúa un nivel de escombros que llegan hasta una potencia máxima de 1,70 m. quedándose a tan sólo 1 m. de la entrada superior del aljibe.

En definitiva, se trata de una estructura para acopio de agua, ya en desuso, que pertenecería al edificio contemporáneo ya demolido.
