ANUARIO ARQUEOLÓGICO DE ANDALUCÍA 2018

A.A.PRE: CONTROL ARQUEOLÓGICO DE MOVIMIENTOS DE TIERRAS EN LA MANZANA 16-B DEL P.P. O-7 DE CÓRDOBA (CASAS 22, 25 Y CALLE)

Luis Lázaro Real

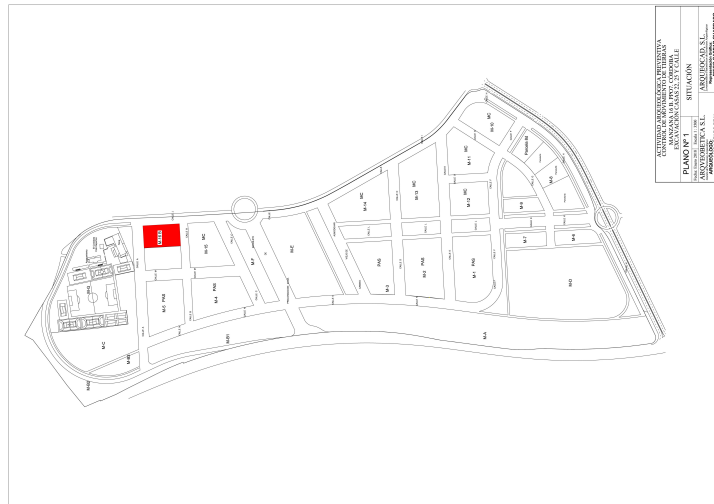
Fig. 1: Plano 1. Ubicación del solar en el parcelario urbanístico de Córdoba

El solar objeto de la Actividad Arqueológica Preventiva se corresponde con la Manzana 16-B en el Plan Parcial O-7 “Poniente Sur” (en adelante P.P O-7). Este solar está destinado a la construcción de viviendas y se localiza en la Zona 21 de la Normativa de Protección del Patrimonio Arqueológico del Plan General de Ordenación Urbana 2001. (**FIG.1: PLANO 1**)

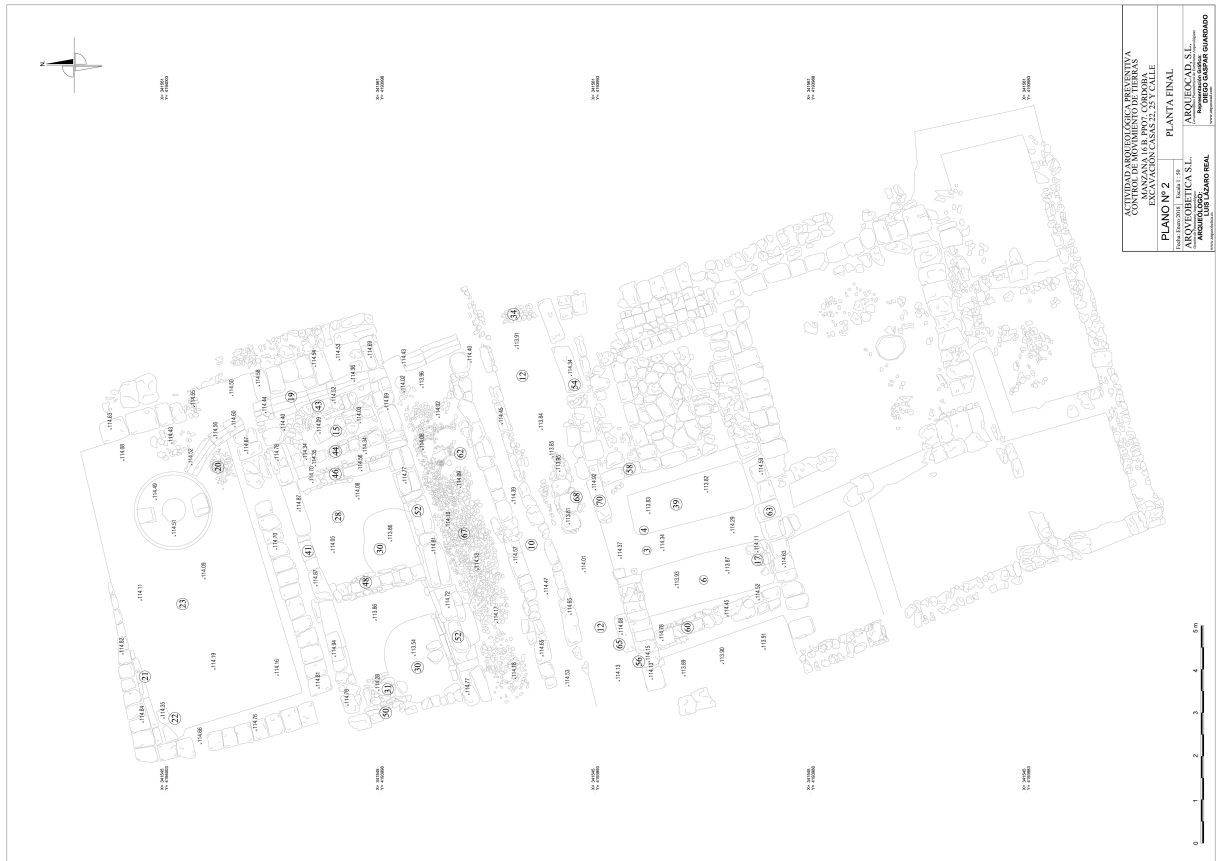
Fig. 2: Plano 2. Planta final de dibujo de las estructuras documentadas

El proyecto de nuestra actividad arqueológica con en el que solicitó permiso para la intervención arqueológica, se debe, a la ejecución de la cimentación para la nueva edificación de viviendas en la zona a conservar. Los Espacios de las Casas 22 y 25 y un tramo de la Calle C hasta la cota -114.00 m.s.n.m. documentados en la intervención de D. Agustín López durante el año 2007 y 2008. Nuestros trabajos han sido realizados con el objeto de adoptar las medidas necesarias para superar la situación de peligro de destrucción y pérdida de bienes del Patrimonio Arqueológico, en cumplimiento de la Ley de Patrimonio Histórico de Andalucía (14/2007, de 26 de Noviembre) (**FIG.2: PLANO 2**)

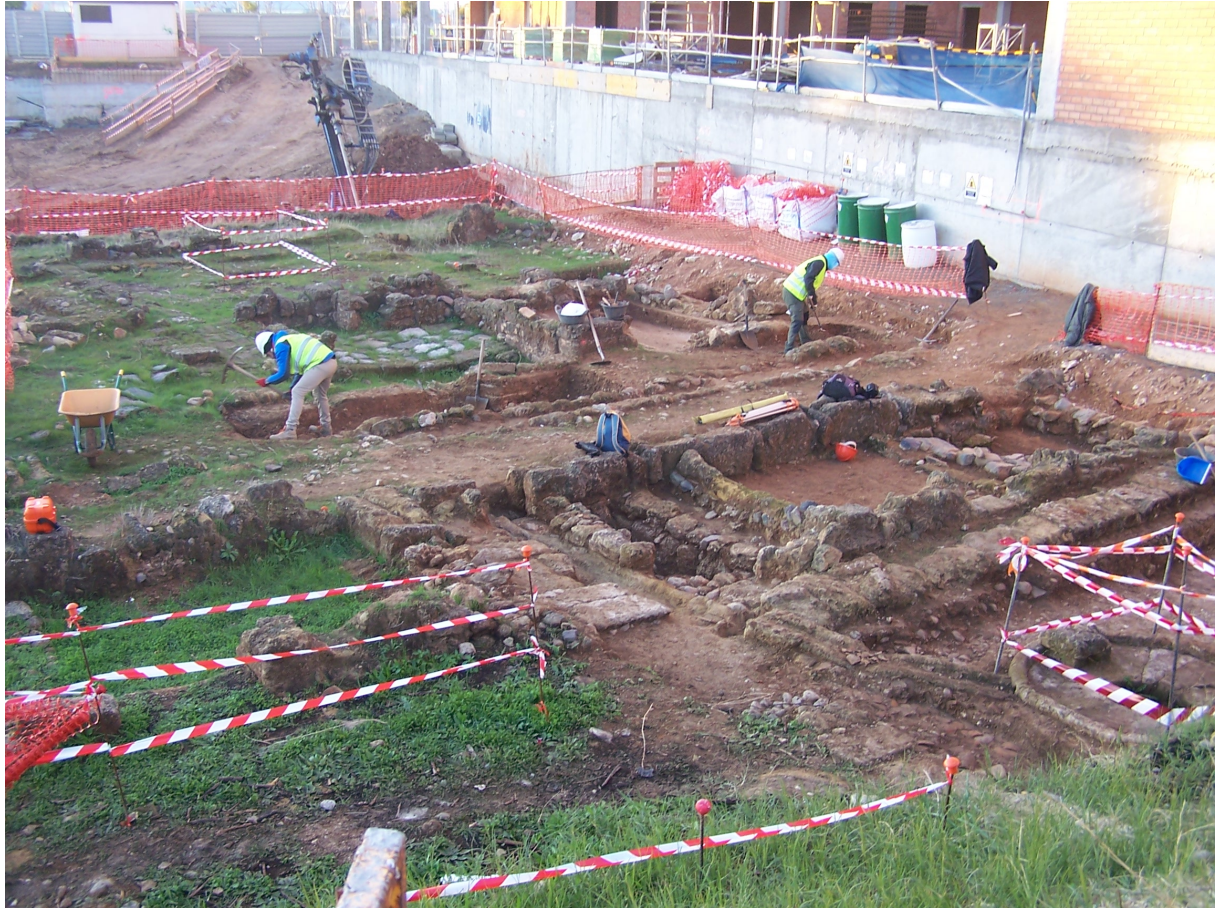
Lám. I. Vista general de los inicio de los trabajos arqueológicos.

Esta parcela se localiza a extramuros de la ciudad romana y medieval, en un área de gran valor arqueológico, correspondiéndose principalmente con los arrabales islámicos occidentales “*Yanib al- Garbi*”. Las excavaciones realizadas en las cercanías del solar a excavar, han puesto de manifiesto el hallazgo de vestigios arqueológicos correspondientes a la ciudad islámica de *Qurtuba* califal. (LÁM.I)

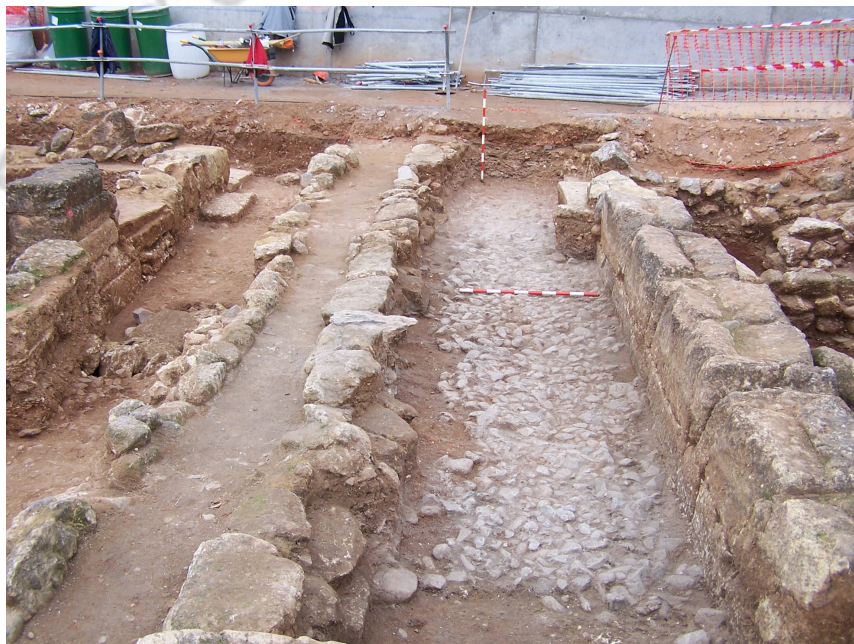
Lám. II. Vista hacia el Oeste del primer nivel de la calle (U.E.67)

Los trabajos arqueológicos en el solar comenzaron el día 14 de diciembre 2017. En primer lugar, se procedió a la retirada una fina capa de manto vegetal (U.E. 0) que ha recubierto los restos arqueológicos “a conservar” pertenecientes a las casas 22, 25 y un tramo de la Calle C, documentados durante la intervención A.A. Pre 24/2007 bajo la dirección de Agustín López Jiménez (LÓPEZ, 2008). (LÁM.II)

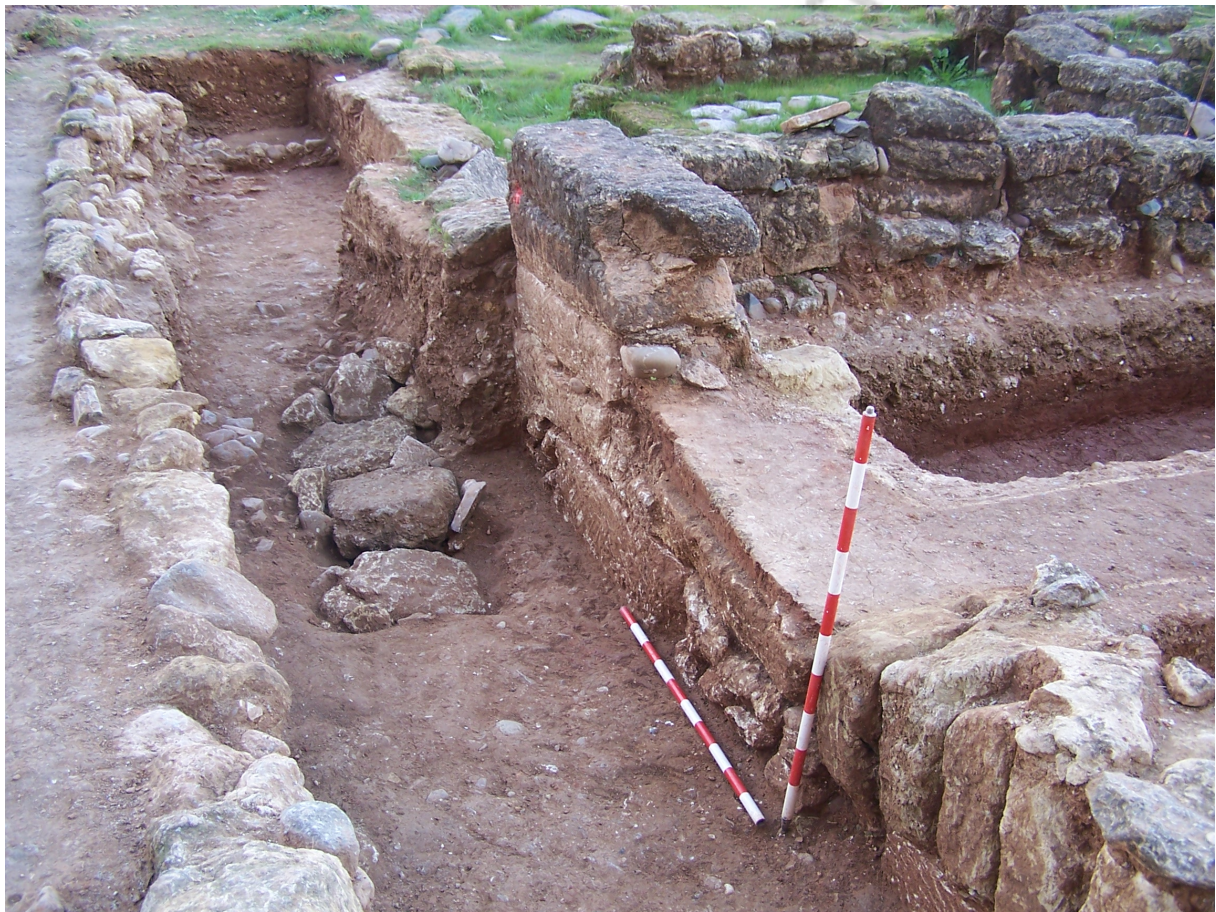
Lám. III. Vista hacia el Este del tramo de calle y estructura hidráulica U.E. 68

Este primer nivel de calle se ha constatado en las intervenciones arqueológicas en este mismo solar (LÓPEZ, 2008) y en la parcela 15 del P.P. O-7 (LIÉBANA, 2008). Hacia el otro lado del “albañal” que parte la calle en dos, localizamos una estructura que por su posición estratigráfica, composición y disposición lo hemos interpretado como la tapadera de una canalización de evacuación de agua (U.E. 68) de la casa 22. (LÁM.III) Tapadera de mampuestos y ripios de calcarenita trabados con tejas y cantos de río y arcilla. Presenta una dirección SE-SW y con buzamiento E-W, sus dimensiones son de 1, 65 x 0, 60 m y una potencia de 35 cm. Esta cubierto por un estrato de relleno U.E. 12 depositado para el recrecimiento posterior de la calle.

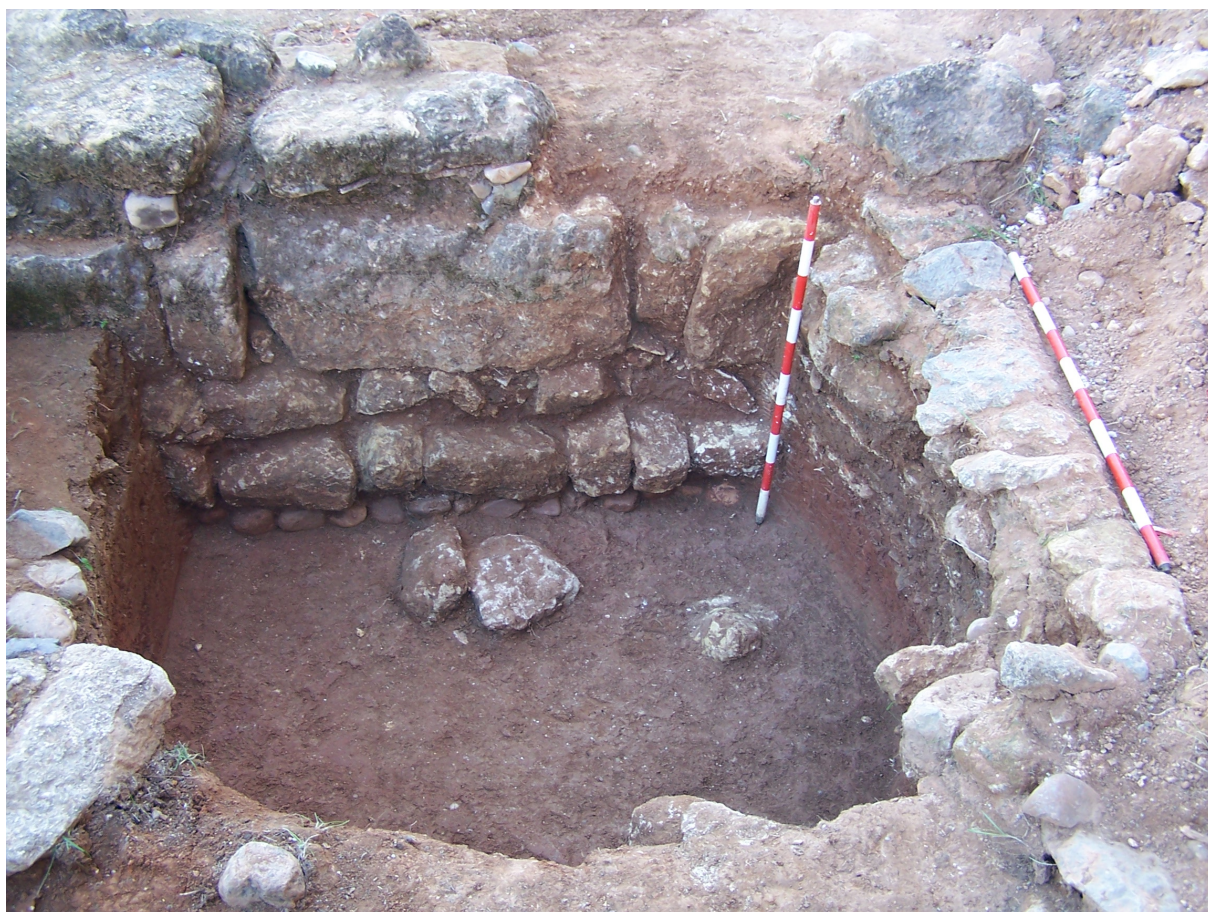
Lám. IV. Vista de detalle de la U.E. 52

Por un lado, en el muro Sur (U.E. 52) de la casa 25 hemos identificados de abajo a arriba una cimentación de cantos rodados y dos hiladas de mampuestos de calcarenita de tamaño medio bien recortados y careados trabados con barro. En las dos hiladas superiores –zócalo- observamos una técnica constructiva de sillares de gran módulo dispuesto a soga y tizón (LÁM.IV). Las piedras colocadas “a soga”, están formados por dos sillares paralelos entre los que dejan un espacio relleno con tierra y piedras de pequeño tamaño (CASTRO, 2005).

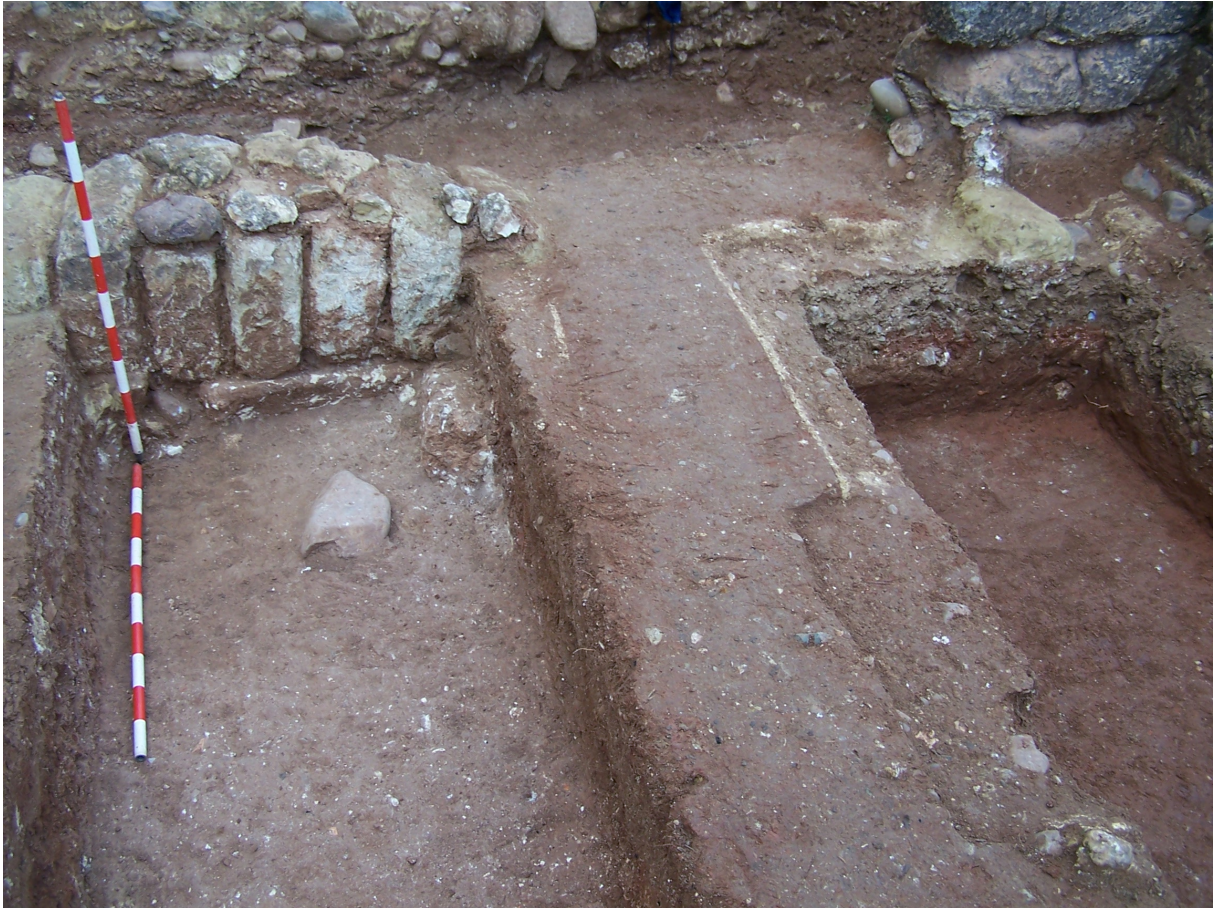
Lám. V. Vista de detalle de la U.E. 56 en el Espacio 55

El muro de fachada de la casa 22, presenta varios sistemas constructivos (UU.EE. 54, 56 y 70). De una parte hemos observado una alternancia de sillares de calcarenita y arenisca de una hilera y dos hiladas de cimentación trabados con barro y tejas (U.E. 54) (LÁM. V). Otro muro consiste en la disposición a modo de cimentación con piedras a soga (U.E. 70) y lo que parece una reforma en el zócalo o alzado de sillares de arenisca colocados a sardinel (U.E. 56). Por último, la otra técnica edilicia documentada en la excavación es el tapial, realizado a base de una mezcla de arcillas prensada (U.E. 3), que creemos que este muro fue realizado para la división de un espacio y remodelación en la Casa 22.

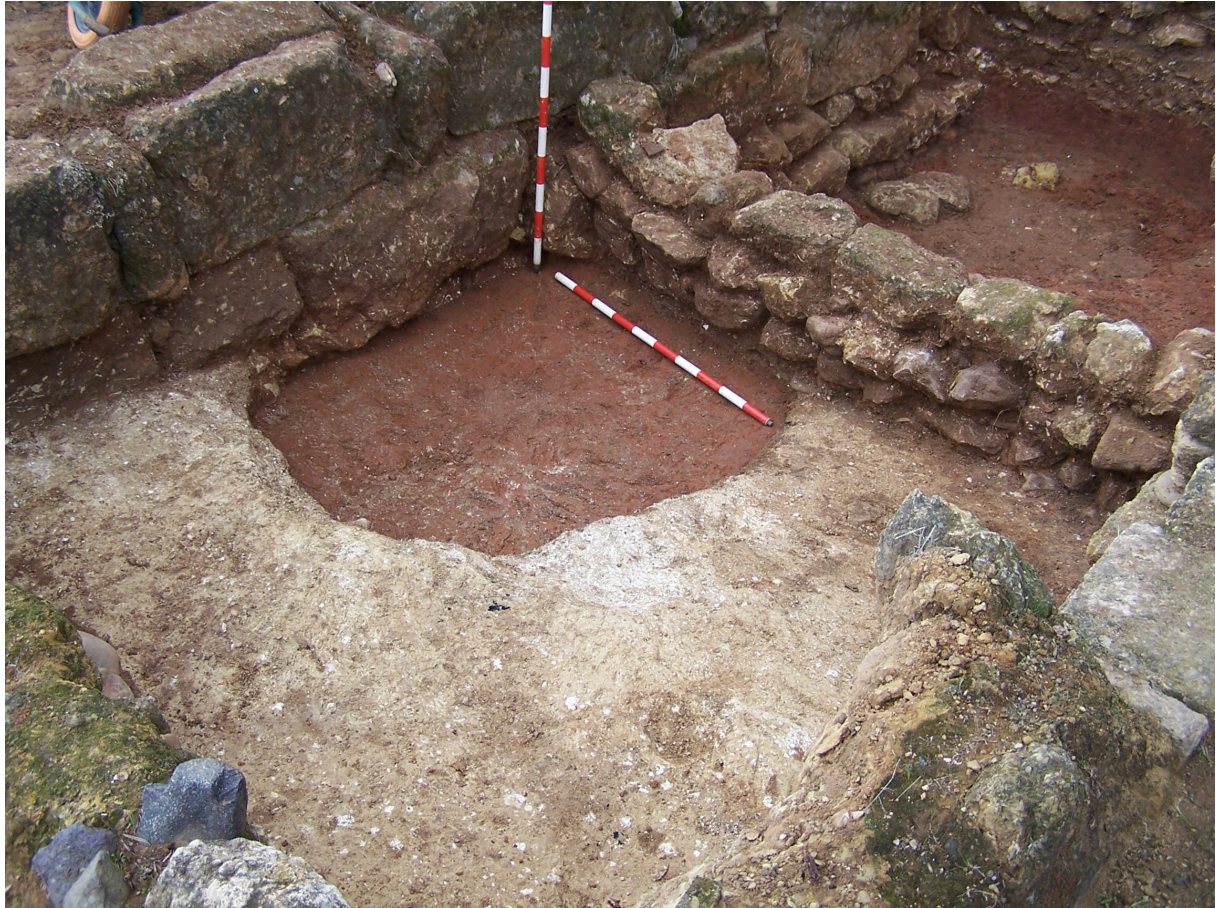
Lám. VI. Vista hacia el SW del E-80, suelo U.E. 28 y estructuras UU.EE. 48 y 52

Los suelos documentados durante nuestra actuación ofrecen una variedad tipológica que indica, en determinados espacios, el uso y características del mismo. Uno de los pavimentos más utilizados es el de gravas finas para el segundo nivel de la calle (UU.EE. 8 y 36), mientras un primer pavimento de la calle se compone de gravas de un formato mayor (U.E. 67), otro pavimento de gravas se localizaron en uno de los extremos del patio de la casa 25 (U.E. 20). Uno de los pavimentos más modestos consiste en una capa de tierra apisonada (U.E. 28) (LÁM.VI)

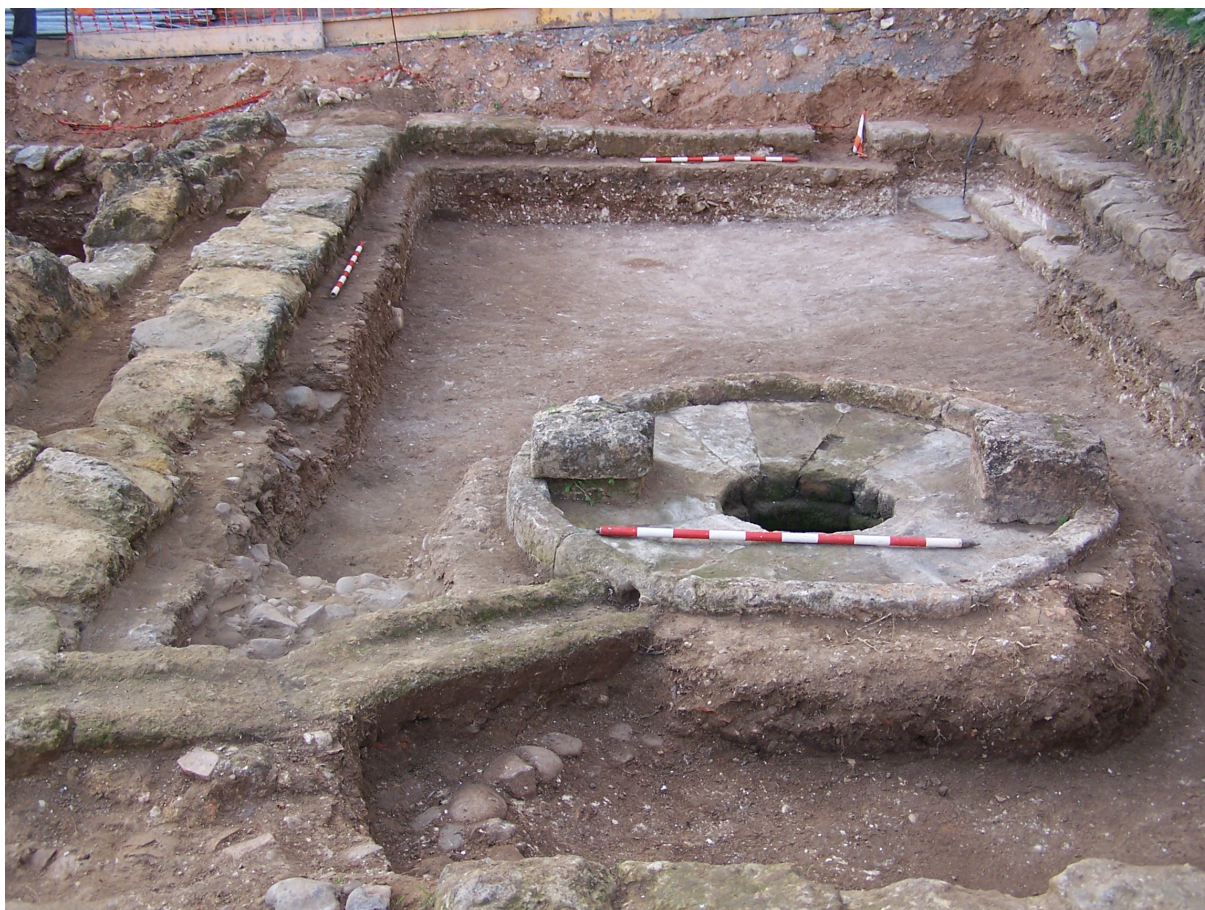
Lám. VII. Vista hacia el Oeste del patio. Espacio 79.

El patio cuenta con un andén sobre elevado, que se dispone por todos sus lados. Normalmente se trata de una estructura de sillares de losas de calcarenita con unas dimensiones medias de 0,30 x 0,30 m, dispuestos en una sola hilada, reforma posterior tras el recrecimiento del nivel de calle en la segunda mitad del siglo X. Bajo el andén perimetral del patio documentamos un estrato de colmatación (U.E. 23), formado para la nivelación de este espacio, localizado en todo el Espacio 79, se trata de paquete de arcillas y finas gravas, con abundantes cerámicas, de color castaño oscuro debido a los abundantes restos de materia orgánica descompuesta y carbones. Sus dimensiones son 6,93 x 3,24 m y una potencia de 30 cm. A este estrato se le apoyan las estructuras de calcarenita (U.E.21) y el nivel de pavimento de lajas de pizarra (U.E.22). Sobre este nivel de nivelación para recrecer el patio identificamos las unidades estratigráficas 7 y 16 relleno el interior del patio de la Casa 25 (**LÁM.VII**)

Este primer nivel de suelo de lajas de pizarra (U.E.22) y losas de calcarenita (U.E. 21), está asociado a un primer momento de ocupación del arrabal, corresponde al primer momento de ocupación localizado en el Espacio 79 de la Casa 25. Concretamente, en el extremo NW del patio, debajo del andén perimetral y cubierto por un estrato de relleno U.E. 7. La estructura U.E. 21 está compuesta por mampuestos de calcarenita bien recortados y dispuestos con dirección SW-NE con unas dimensiones de 1,76 x 0,24 m y potencia de 14 cm. Continúan por el perfil Norte por lo que nos dificulta su interpretación. Junto a esta estructura se le asocia unas lajas de pizarra U.E.22, que hemos interpretado como posible nivel de suelo. Con unas dimensiones de 0,81 x 0,34 m y una potencia de 4 cm. Ambas unidades estratigráficas no mantienen relación entre sí, aunque por la posición estratigráfica interpretamos que podría tratarse de un pavimento asociado a la estructura de calcarenita.

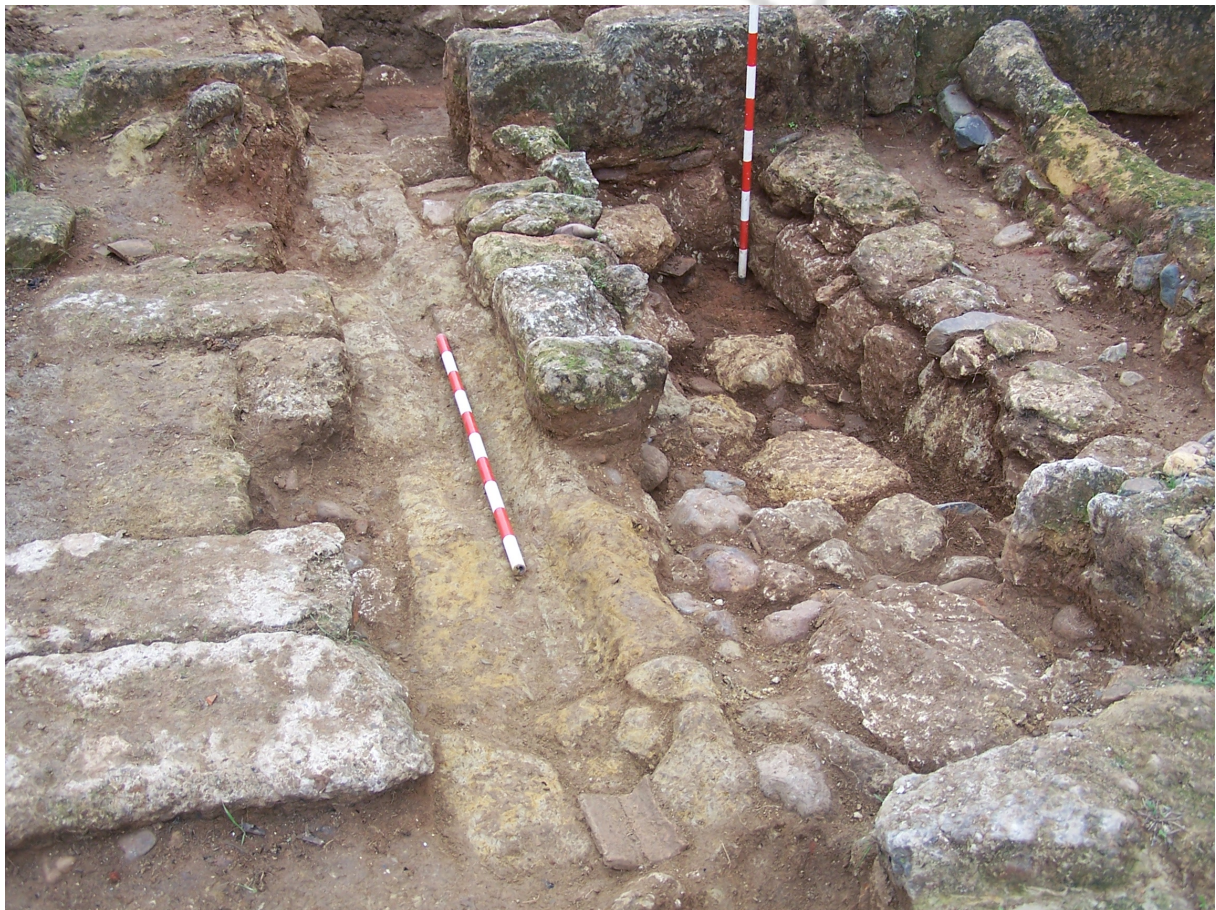
Lám. VIII. Vista de la U.E. 19 en el E-82, y restos de posible letrina U.E. 15 en E-66.

Finalmente, las viviendas cuentan con un sistema de saneamiento totalmente integrado por una red de canalizaciones destinadas a la distribución y transporte de agua limpia así como para el transporte de aguas residuales. Las canalizaciones principales las hemos localizados en la calle, uno está fabricado con mampuestos del que ha desaparecido la tapadera (U.E. 10), otro documentado si conserva la cubierta plana de losas de calcarenita (U.E. 68). Mientras los canales secundarios (U.E. 19) (**LÁM VIII**) de evacuación de aguas de lluvia van a morir a la red principal (VÁZQUEZ, 2013).

de tejas con bastante pendiente que desemboca en un pozo negro, situado en la calle. Tras nuestra intervención no hemos localizado ninguna letrina asociada a ninguna de las dos casas sobre las que intervenimos, aunque si pudimos apreciar que el primer nivel de calle localizado estaba cortado por una fosa, que en la intervención de 2007 se documentó como pozo ciego, asociado al espacio 66 de la casa 25, donde localizamos un derrumbe constructivo (U.E. 15) que tuvo que pertenecer, a parte a de la letrina de esta vivienda.

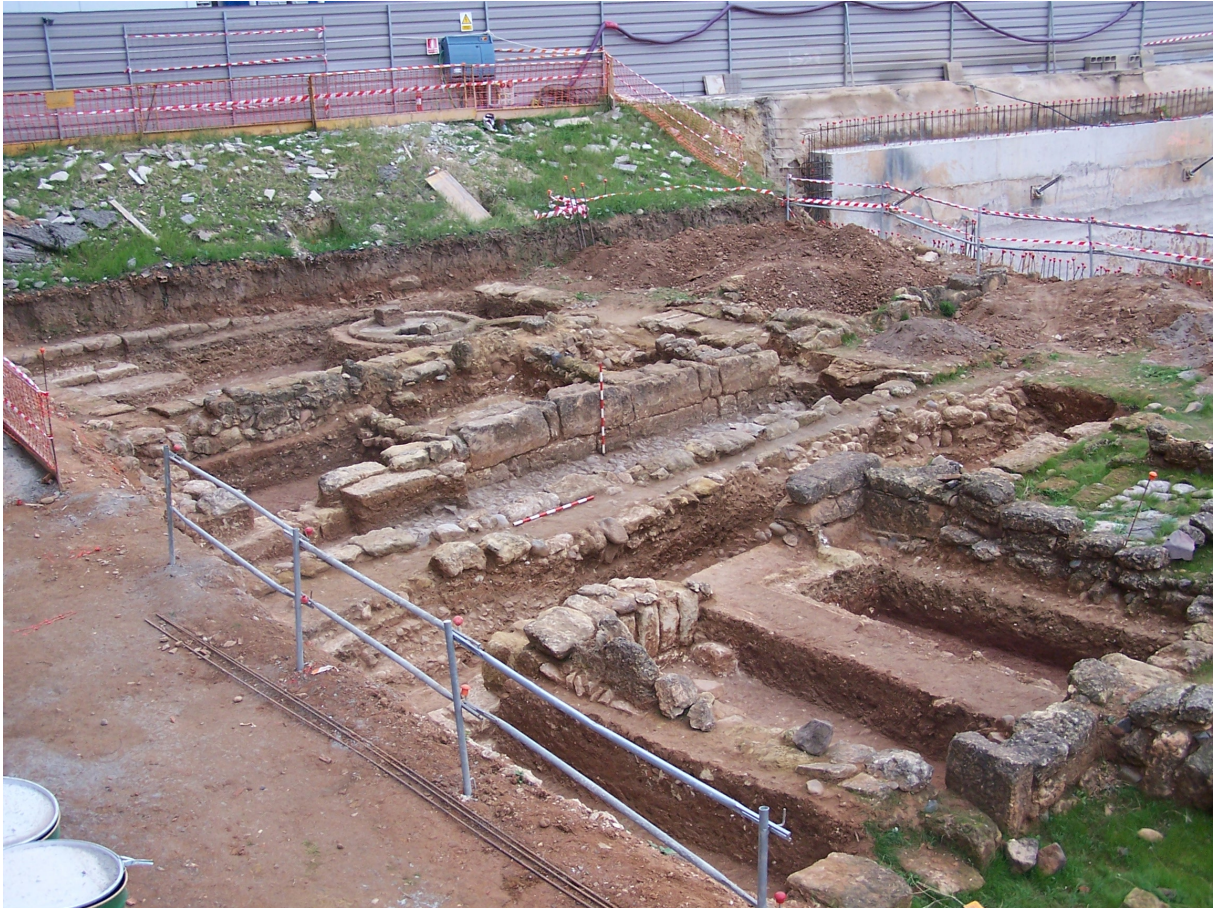
Lám. IX. Vista final hacia el NE de la zona intervenida.

En este contexto del periodo califal en Córdoba podemos enmarcar los resultados obtenidos en la A.A.Pre CMT objeto del presente artículo. En líneas generales, las estructuras documentadas durante el proceso excavación arqueológica forman parte de un entramado urbanístico ortogonal, articulado en una calle rectilínea con una dirección SW-NE y dos casas a ambos lados. Estas viviendas cuentan con una distribución bastante homogénea, siguiendo el modelo de casa con patio central al que se distribuyen el resto de estancias, zaguán, letrina o salón. (LÁM. IX)

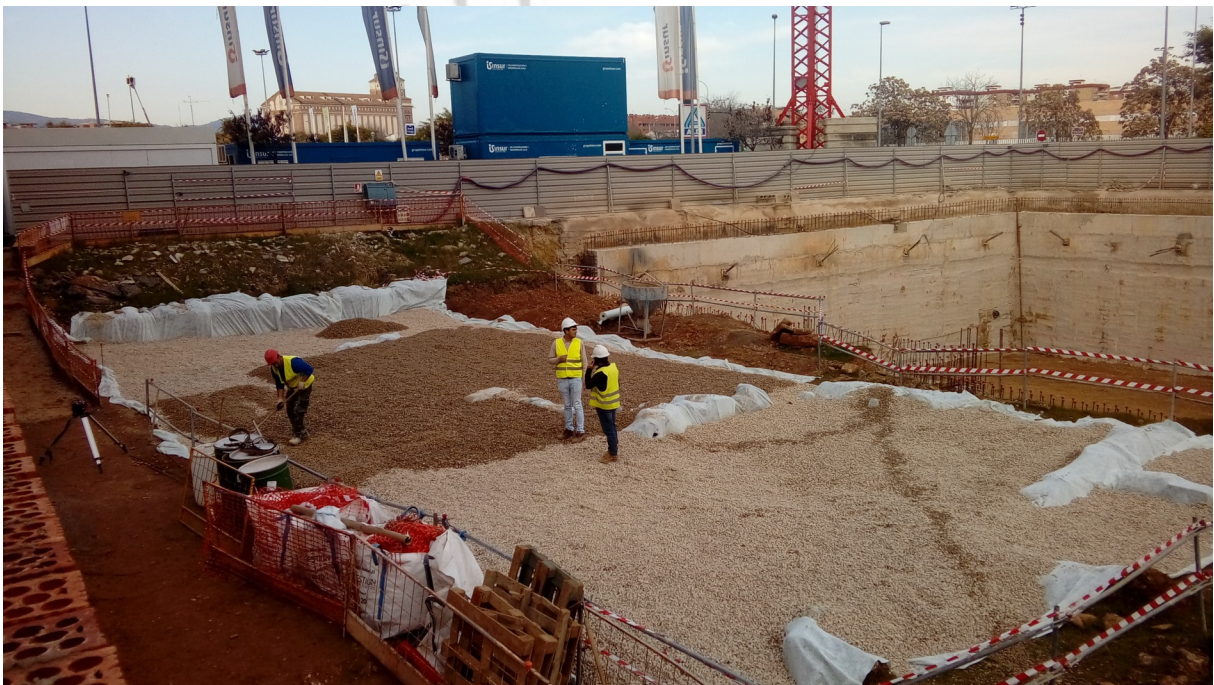
Lám. X. Vista general de la cubrición y preservación de los restos arqueológicos.

Una vez terminadas nuestras labores de excavación y documentación en aquellos espacios definidos en el proyecto, se procedió a la cubrición de los restos arqueológicos con geotextil y gravas. (LÁM. X)
