ANUARIO ARQUEOLÓGICO DE ANDALUCÍA 2018

ACTIVIDAD ARQUEOLÓGICA PREVENTIVA MEDIANTE SONDEOS ARQUEOLÓGICOS EN C/ SOLARES nº 22 (GRANADA)

RODRÍGUEZ AGUILERA, Ángel
GARCÍA-CONSUEGRA FLORES, José María
RODRÍGUEZ AGUILERA, Julia

Resumen: Intervención arqueológica en la que se ha podido recuperar una parte bastante arrasada del entramado urbano de este sector de la ciudad nazarí.

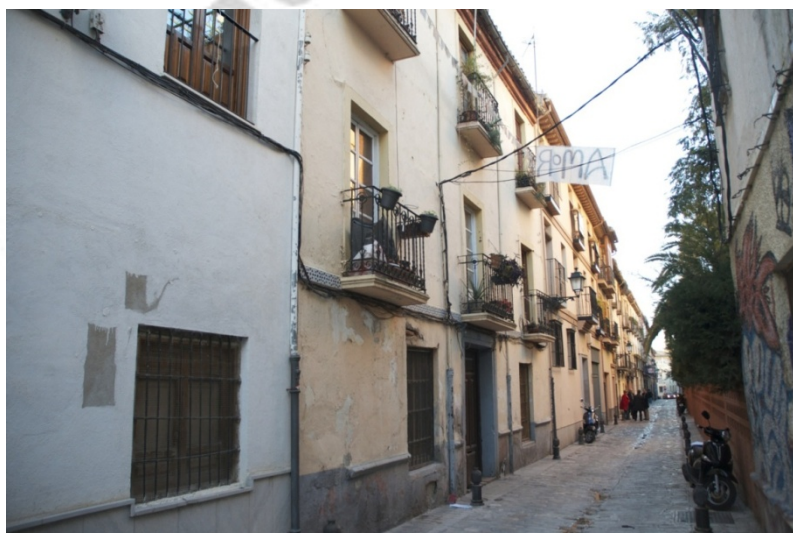
Vista de la fachada. Estado actual

La estructura de la casa nº 22 de la calle Solares es compleja a causa de su planta irregular y de la adición de reformas sobre la estructura original. Tiene fachada muy sencilla, organizada en tres niveles, con puerta de acceso adintelada de mármol pardo, centrada y enmarcada entre dos grandes ventanas rectangulares, con zócalo exterior rematado con moldura a bocel. La transición al primer piso se hace por medio de una cenefa de azulejos contemporáneos, y la estructura tripartita se mantiene tanto en este nivel como en el superior, quedando fuera del eje vertical la alineación de las ventanas del extremo oeste. Queda rematada por una cornisa simple de ladrillo que recoge el alero de la cubierta.

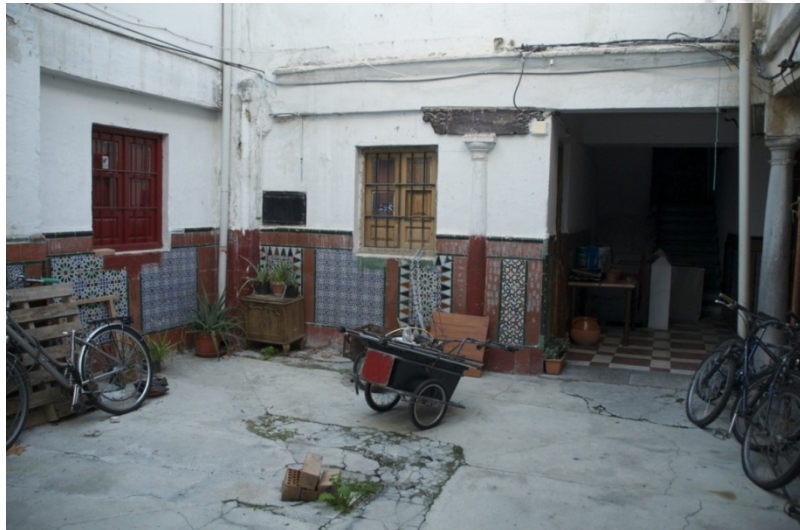
Vista del estado actual del patio. Esquina sur y suroeste.

El **patio** es de planta casi cuadrada, con una mínima variación (5,57 m por 5,82 m) y una superficie de 32,67 m², con columnas toscanas de mármol de Sierra Elvira en sus esquinas y en el centro de cada uno de los laterales, salvo en el cierre por el oeste. Algunas han quedado embutidas en fábrica de ladrillo, habiendo detectado su presencia en las catas valorativas realizadas. Presenta un pavimento de cemento al mismo nivel que el de la resto de la planta, con sumidero central y lo que pudiera ser un pequeño aljibe en la esquina noroeste. La crujía este queda dividida en dos sectores por un pequeño patio interior de 3 m x 2,5 m.

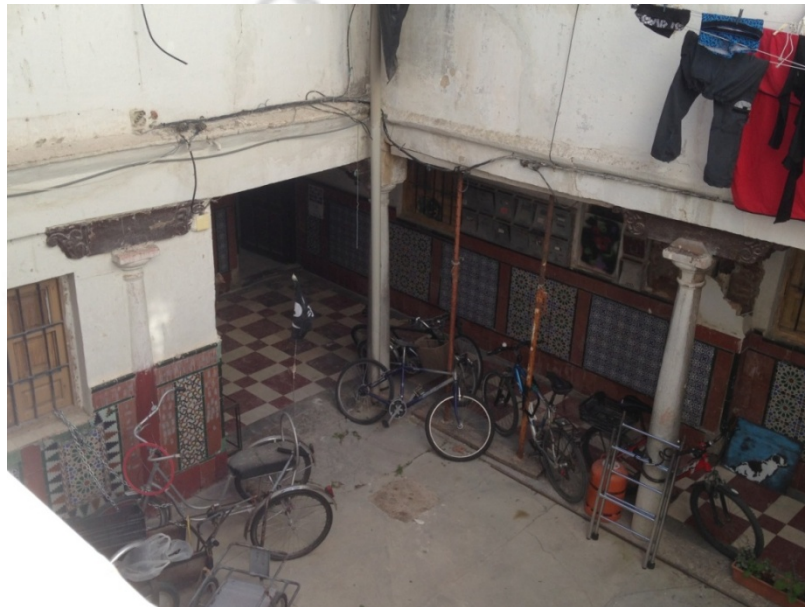
Vista general de las columnas del patio y galería. Estado actual.

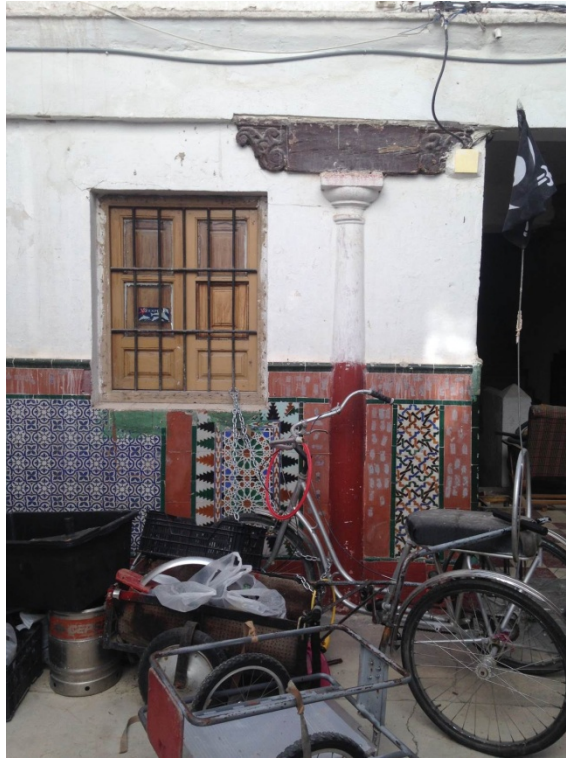
Detalle de una de las columnas del patio.

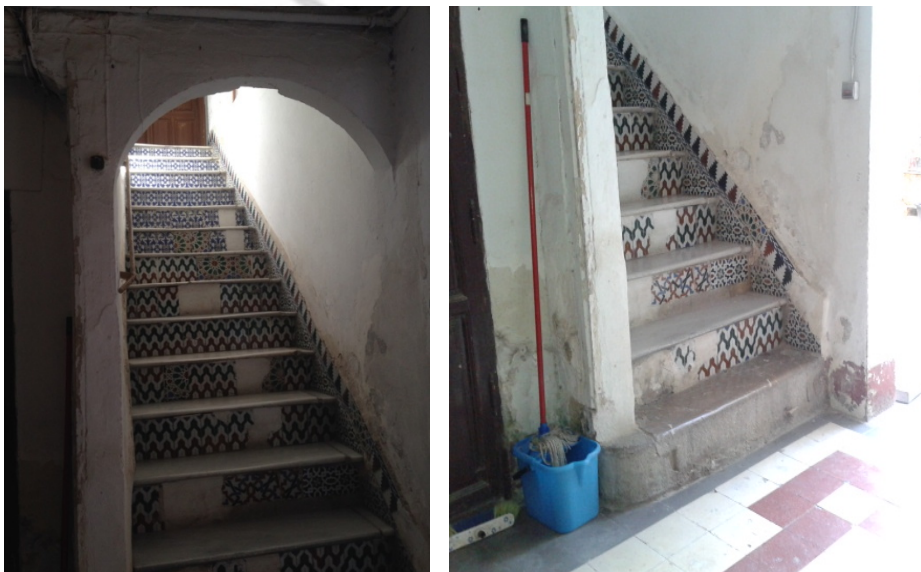
Escalera 1 en el zaguán. Estado actual.

En la galería, abierta hacia el patio central, se han construido las dos escaleras que ocupan el espacio originalmente de tránsito. La **escalera 1** se encuentra en el zaguán y permite el acceso a los apartamentos de la crujía de fachada. Su traza es en un sólo tramo de 2,27 m de longitud y 1,14 m de anchura, formada por 7 escalones en su primer tramo. La configuración de la caja se hace reutilizando elementos de mármol de Sierra Elvira más antiguos, como se puede observar en la cara que da al patio, cegando la antigua galería, y en el primer peldaño que además son los únicos de valor, por su materialidad y no por su posición secundaria.

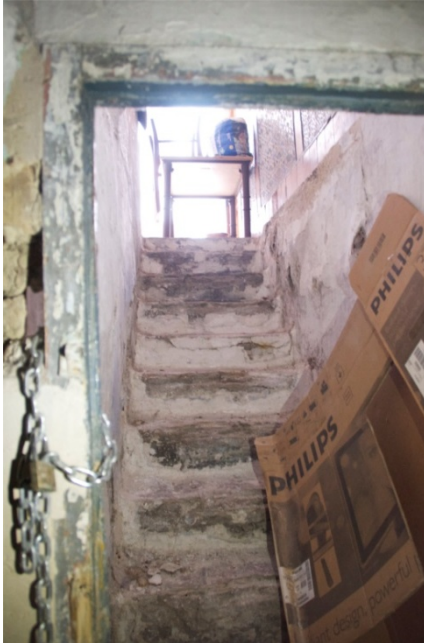
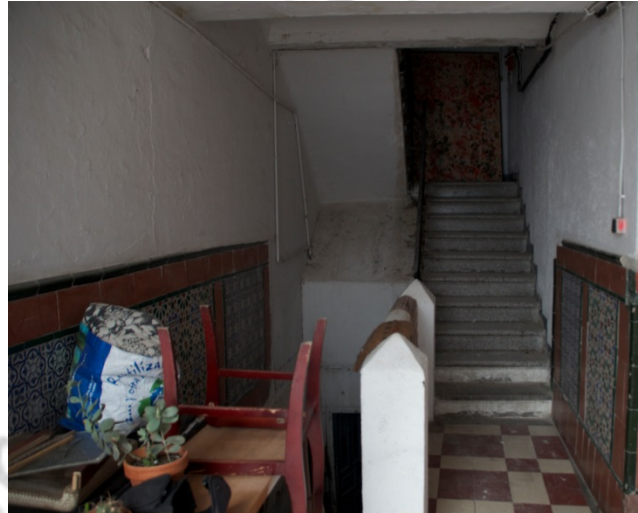
Vista de la escalera 2. A la izquierda, tramo de bajada al sótano, y a la derecha vista general, estado actual.

La **escalera 2** ocupa el extremo sur y tiene dos tramos: uno que baja hasta los sótanos y terraza trasera de la casa; y otro que permite subir a la planta superior, con un suplemento para acceder al resto de habitaciones. No presenta ningún tipo de elemento singular o de valor. En la crujía sur destacamos la presencia de dos columnas en planta baja (no sabemos si de mármol pardo o de hierro) que se debieron de añadir principios del siglo XX y que nos indican que en un momento anterior este espacio estaba abierto.

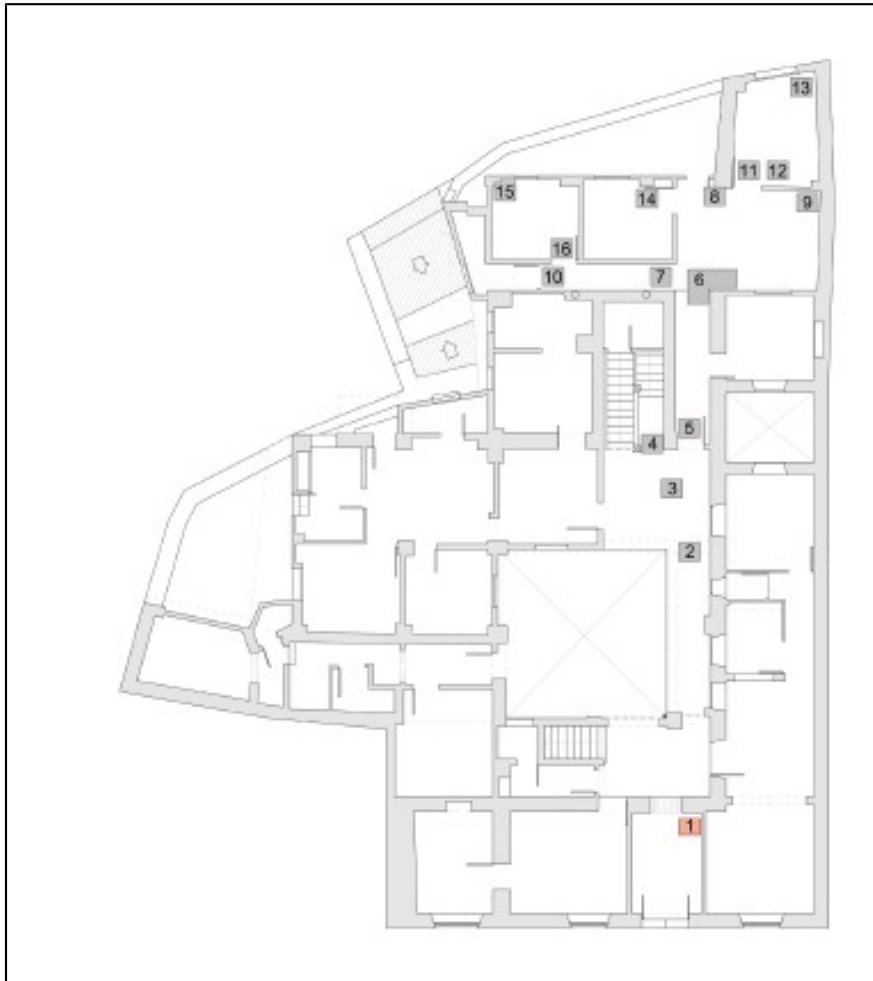
Propuesta hipotética de la estructura de parcelación y diseño ideal de la vivienda a finales del siglo XVII o principios del XVIII.

La estructura y tipología de la vivienda, como casa-corralla con patio central, es perfectamente identificable con la arquitectura doméstica de los siglos XVII-XVIII en la que son compatibles actividades artesanales como los tornos de seda y tenerías que ya hemos visto que eran abundantes en la calle.

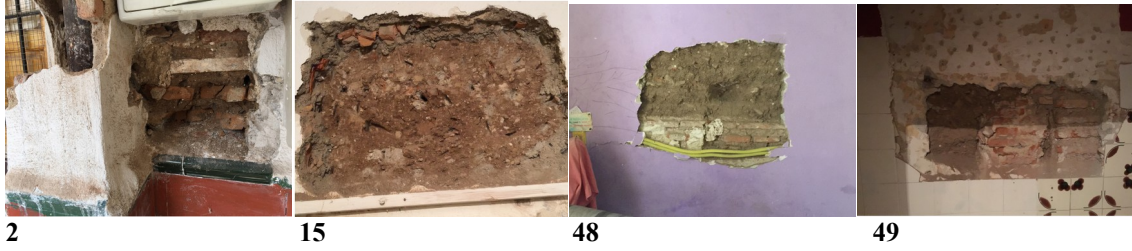
FÁBRICA DE TAPIAL. SIGLO XVII-XVIII.

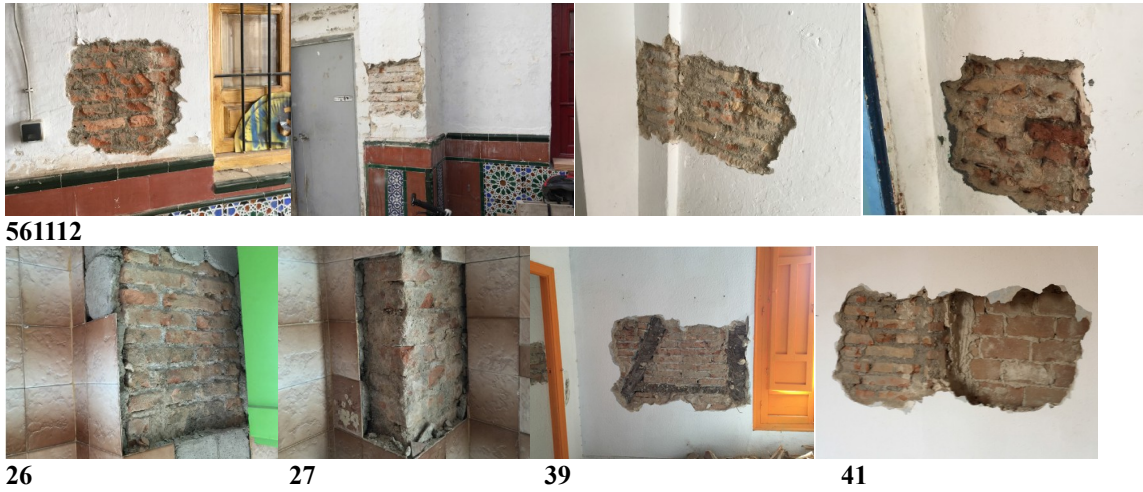
FÁBRICA DE LADRILLO Y CEMENTO . FINALES DEL SIGLO XIX Y PRINCIPIOS DEL XX

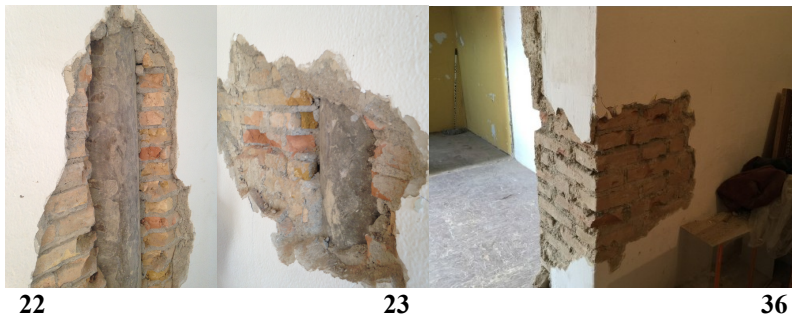
FÁBRICA DE LADRILLO. 1927

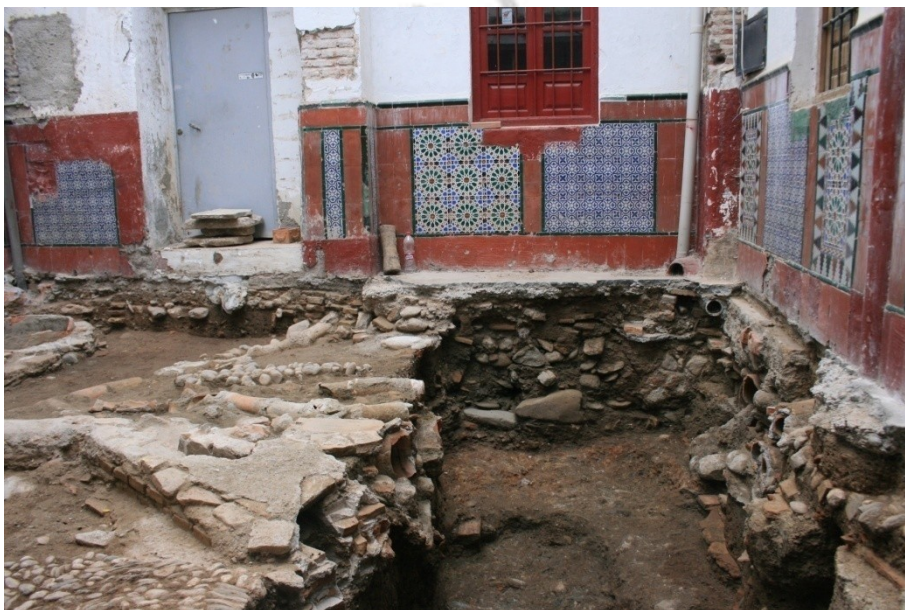
Foto 4. Vista del perfil este de la cata realizada en el Sondeo-01.

Todo ello lo pudimos corroborar gracias a la ejecución de una pequeña cata en la mitad sur del Sondeo, con una longitud de 5 m y un ancho de 1,80 m. Es así que a través de esta cata se registró la secuencia estratigráfica completa del área en cuestión, alcanzando el nivel geológico correspondiente al conglomerado arcilloso de la llamada Formación Alhambra, propia de este sector de la ciudad, y que emergía a 1 m de profundidad con respecto de la rasante actual del patio en su sector oriental. Se

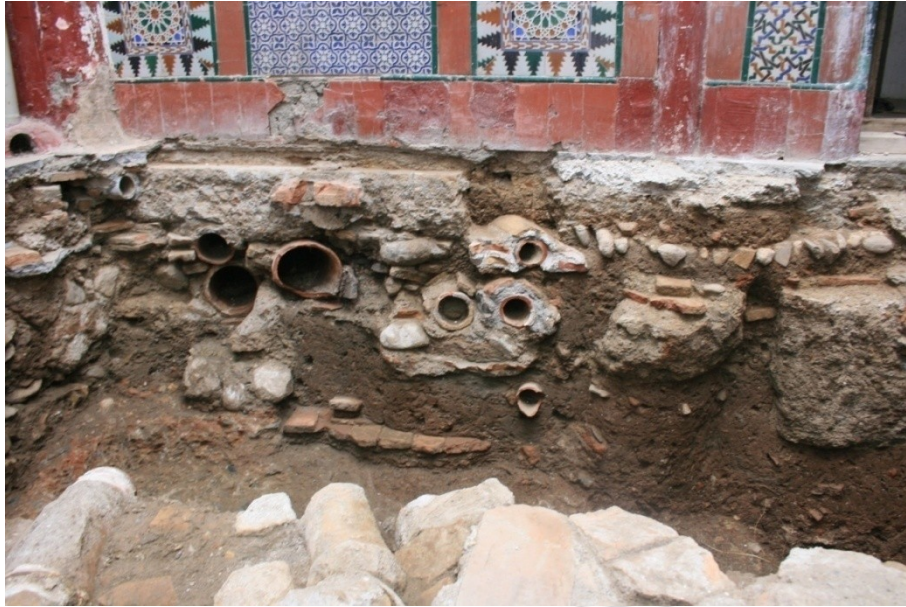
Foto 5. Detalle del perfil sur de la cata y de la secuencia estratigráfica registrada. Obsérvese la importante presencia e incidencia de los diversos sistemas de saneamiento y evacuación sobre el substrato arqueológico.

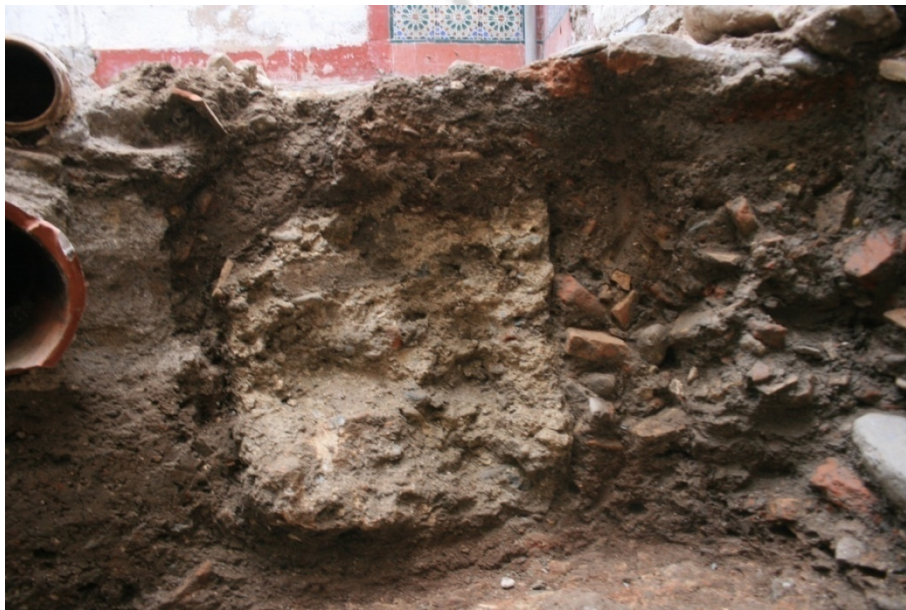
Foto 6. Detalle de los restos de muro de tapial de época medieval (MR-039) documentado gravemente afectado por las afecciones en el subsuelo de época actual.

Del otro lado, otra estructura igualmente de tapial, si bien en este caso de mayor entidad, que se desarrollaba de igual modo norte-sur, aunque no mantenía alineamiento con la anterior estructura. La relación entre ambas fue imposible de establecer a causa de las diversas afecciones de época actual. En este caso, estamos ante un muro de tapial de hormigón de consistencia degradada (**MR-039**), con una longitud de 2,10 m, un ancho de 0,60 m y una altura máxima documentada de 0,55 m. En su extremo norte quedaba amputado por la construcción del pozo ciego de época actual (**PZ-005**).

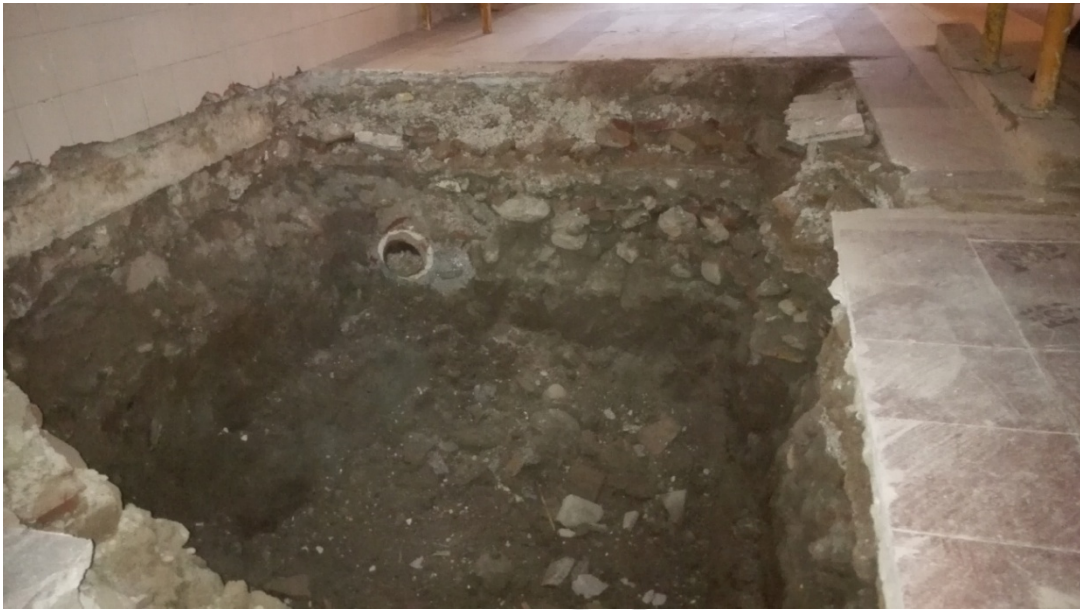
Foto 8. Detalle de la secuencia estratigráfica documentada.
