# ANUARIO ARQUEOLÓGICO DE ANDALUCÍA 2018

# **INTERVENCIÓN ARQUEOLÓGICA PREVENTIVA: EXCAVACIÓN ARQUEOLÓGICA EN CALLE EL VALLE N° 16. BAEZA, JAÉN.**

El presente artículo detalla los resultados obtenidos durante la excavación arqueológica en la calle El Valle nº 16 de Baeza (Jaén). Se documenta una fase previa a la construcción de la vivienda y la ocupación de la vivienda con al menos una reforma constructiva, ambas en época contemporánea.

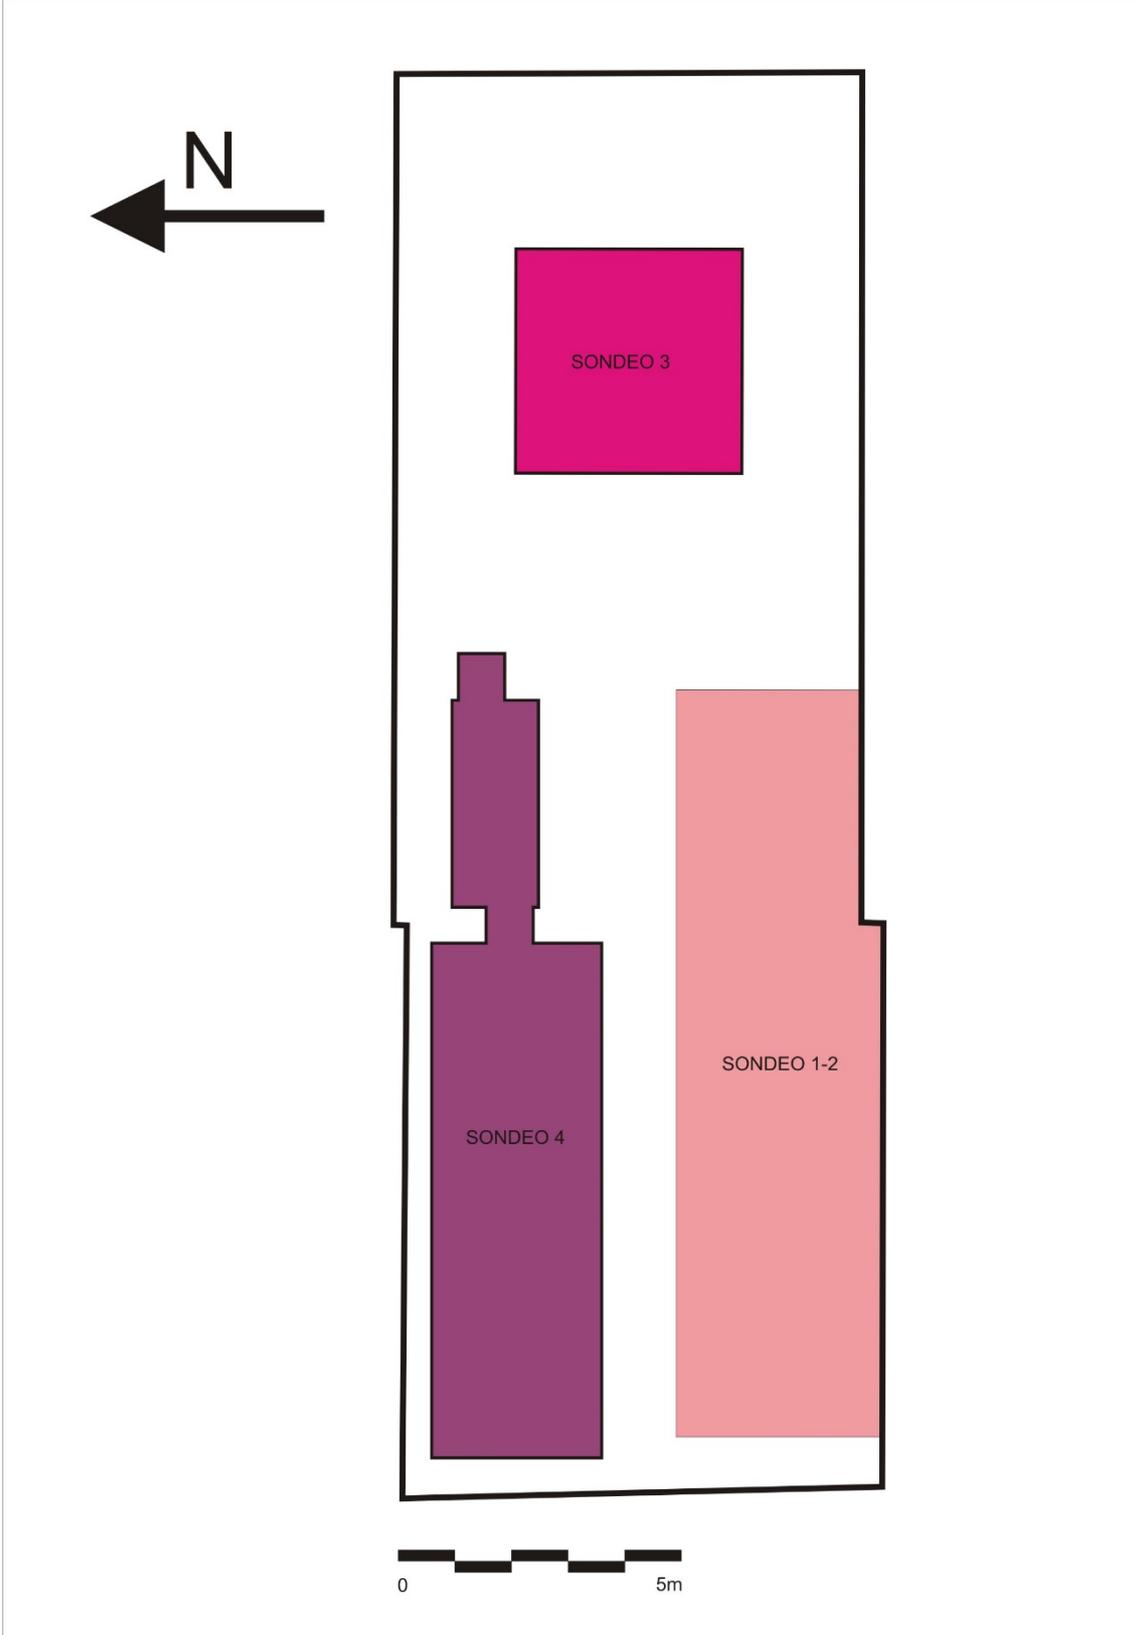
FIG 1. PLANTEAMIENTO DE LA INTERVENCIÓN.

- Realización de 3 sondeos arqueológicos de dimensiones variables al objeto de determinar la secuencia arqueológica existente en el solar. Estos sondeos presentan distintas dimensiones y se distribuyen de forma regular en el espacio de afección de la estructura de cimentación del proyecto de obra previsto, no coincidente con el espacio ocupado por la cuadra. Las dimensiones variables de los mismos y su distribución derivan de diversos factores: presencia de complejos estructurales como la cuadra semisubterránea perpendicular a la fachada, localizada en la zona noreste de la parcela y con acceso desde el patio existente; localización de sistemas de cimentación de muros de vivienda demolida; configuración espacial del solar con dos crujías delanteras y patio trasero.

Dos de estos sondeos (Sondeos 1 y 2) se localizaban en planteamiento en la zona izquierda del solar coincidiendo con las crujías delanteras de la edificación prevista y con el espacio anterior del solar no ocupado por la cuadra existente. Estos sondeos se plantean paralelos con unas dimensiones de 6 X 3 m, (36 m<sup>2</sup>) y con testigo de separación de 1 m. Se ha modificado el planteamiento de ambos que se han unificado en un solo sondeo, denominado Sondeo 1-2, que pasa a tener unas dimensiones de 13 x 3'4 metros, con un muro de la vivienda contemporánea (UEC10) que sirve para diferenciar dos espacios. El sondeo 3 se plantea en la zona de patio con una superficie de 20 m<sup>2</sup> (5 x 4 m) y no ha modificado su ubicación del planteamiento original.

Estos sondeos arqueológicos ocupan una superficie de 64'2 m<sup>2</sup> y el área de la cuadra ocupa unos 52 m<sup>2</sup> en los que se habría alcanzado en su construcción una cota inferior a la del sustrato geológico. El área de excavación podría ampliarse en función de las necesidades de definición del registro arqueológico, incluyendo los testigos entre los sondeos para conseguir la excavación completa de los depósitos y documentar la planta de los complejos estructurales exhumados, supeditando la actuación a las medidas de seguridad contempladas para el desarrollo de la actividad. Pero no ha sido necesaria la ampliación puesto que no han aparecido restos relevantes y susceptibles de documentación.

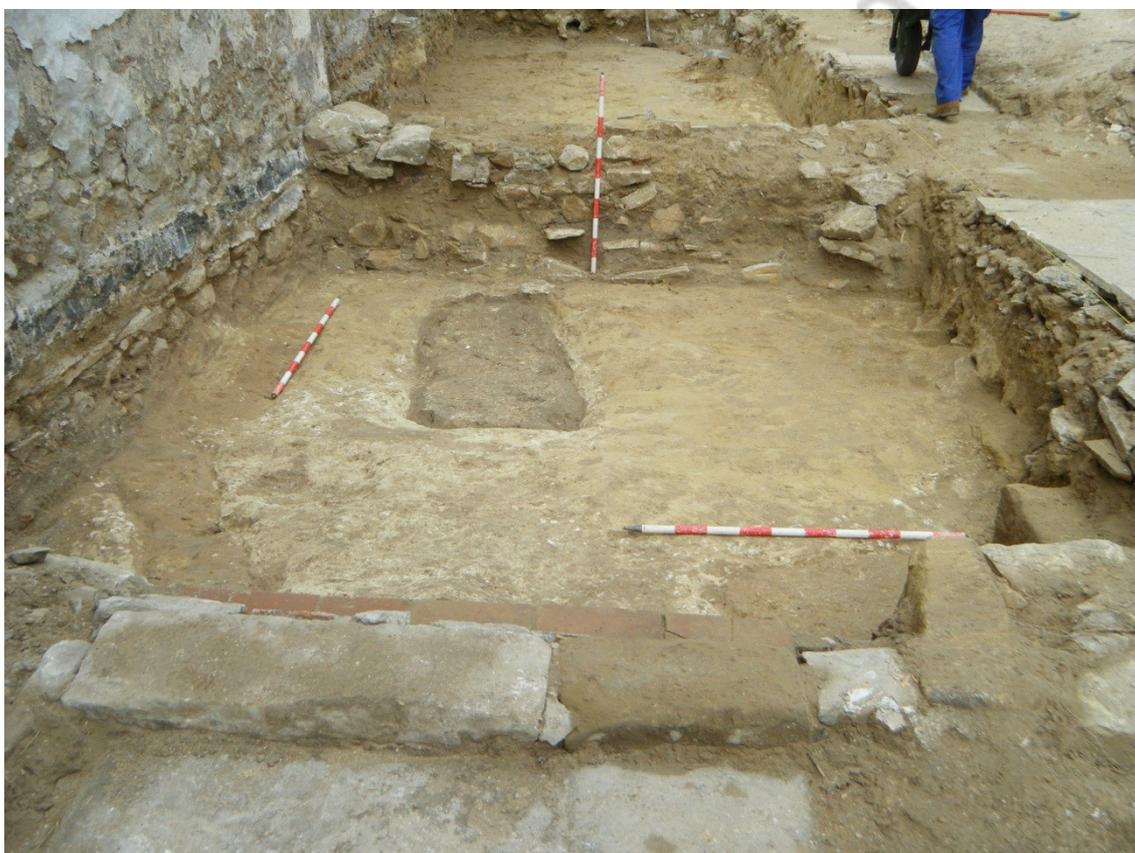
FIG. 2. SONDEO 1-2.

**Sondeo 1-2.** Se han unificado los sondeos 1 y 2, localizados en el mismo lugar del planteamiento (S del solar). Presenta unas dimensiones superiores al planteado inicialmente (13 x 3'40 metros) con **44'20 m<sup>2</sup>** y se adapta a la zona no afectada por la cuadra conservada y en uso (Estructura 1/Sondeo 4) por el Sur del solar y a las paredes de la casa por el resto. Abarca toda la superficie de la casa construida adaptándose desde el muro de fachada (UEC8) hasta la línea de patio (UEC11) de la casa preexistente. En principio había un testigo planteado, pero al unificar el sondeo solo se ha dejado conservado un muro o crujía (UEC10).

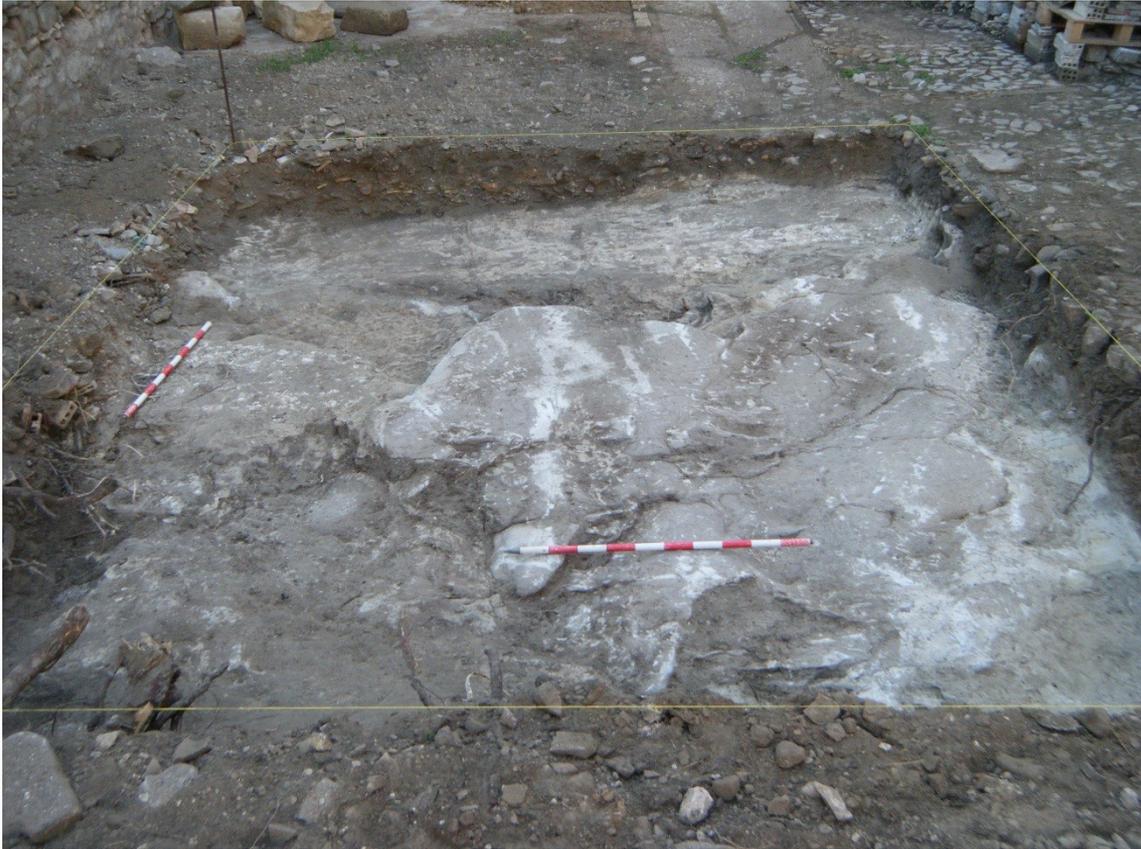
FIG. 3. SONDEO 3.

**Sondeo 3 (20 m<sup>2</sup>).** Localizado en la zona del patio de la antigua casa y de la futura, no siendo esta zona afectada por la construcción. Presenta unas dimensiones de 4 x 5 metros.

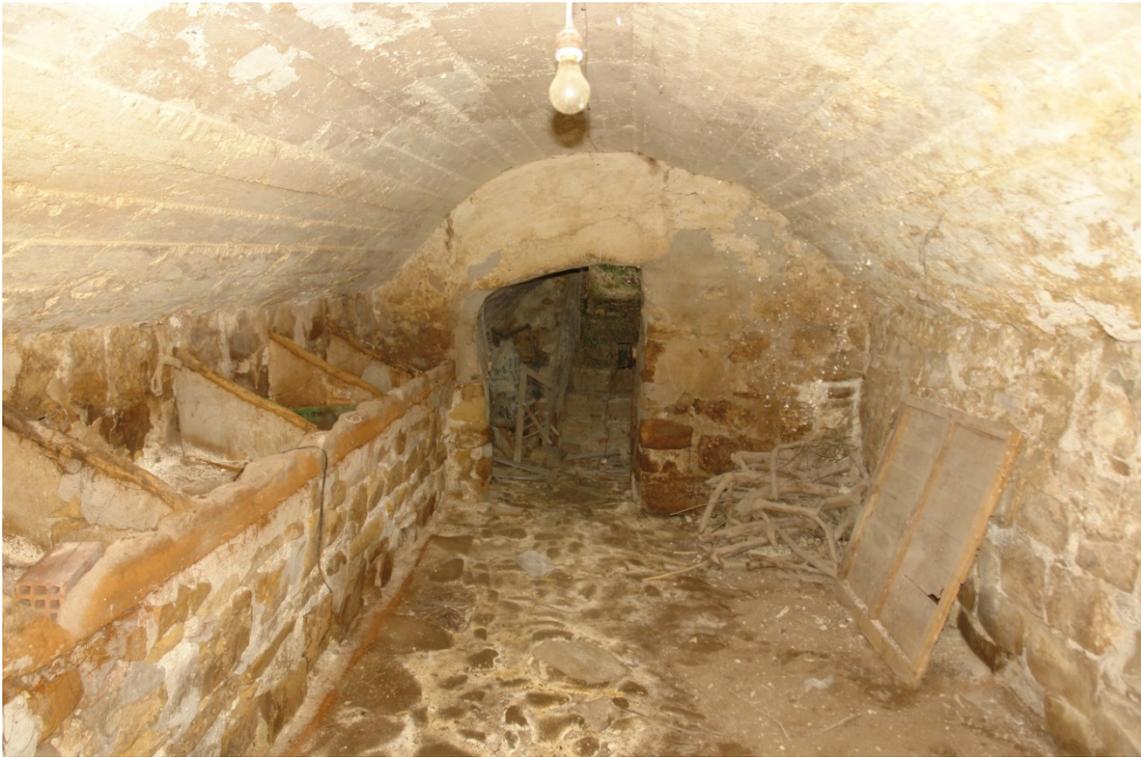
FIG. 4. CANTINA/CUADRA.

**Sondeo 4 (cuadra).** Presenta unas dimensiones aproximadas de 13 x 4 metros, es decir **52 m<sup>2</sup>**. La cuadra sufre varias reformas y ampliaciones y al final en la última fase de ocupación de la casa su espacio es de más del 50% del subsuelo de la vivienda construida en la zona Norte de la misma.

**UEC.2.** Construcción de la primera fase de la cuadra (muros perimetrales y bóveda). Se encuentra rompiendo la base geológica y presenta dos accesos UEC4 (salida a la calle) y UEC5 (salida al patio). Se documenta una ampliación hacia el patio construyendo UEC3 en una de las reformas de la casa en la que ésta se amplía. Las paredes se han realizado de mampostería regular de piedra y la bóveda con encofrado de hormigón.

**UEC.3.** En una reforma de la casa, ésta se agranda hacia el patio y a la vez que amplían la casa hacen lo propio con la cuadra. El sistema constructivo es similar, una fosa excavada en la base geológica con paredes de piedra, pero varía la construcción de la bóveda que parece que no se ha realizado con encofrado de hormigón o similar o este ha sido enlucido con yeso, además el techo es más bajo. Por último realizan un acceso con escaleras de piedra y ladrillo que conecta con el patio por UEC7.

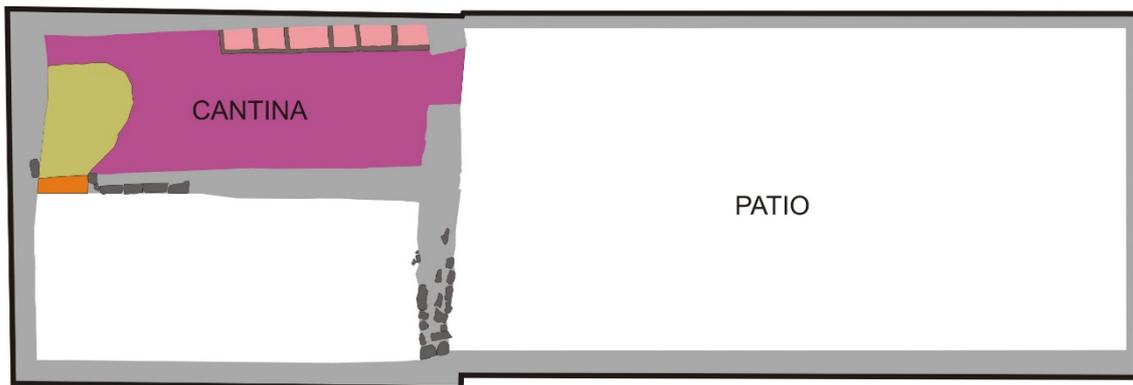
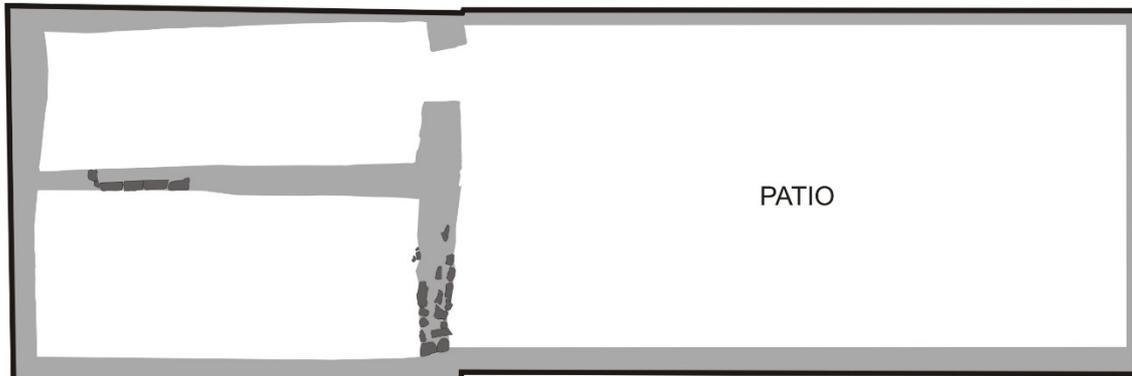
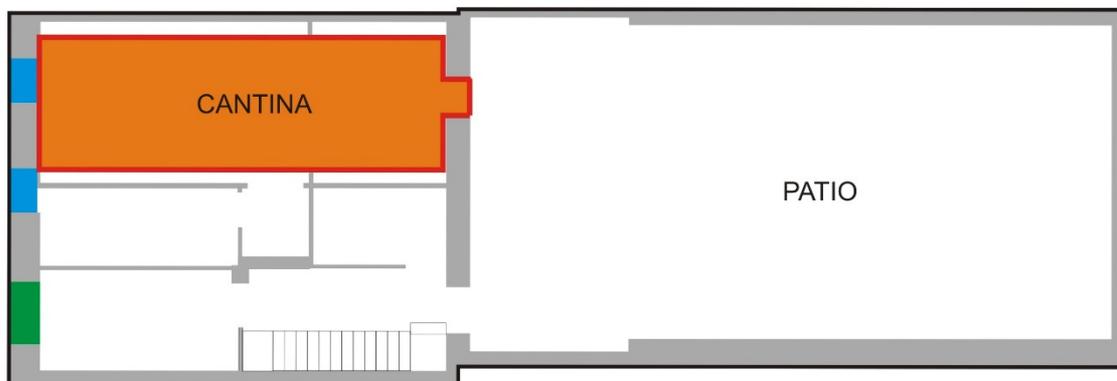
FIG. 5. PLANOS FASE CRONOLÓGICA II.

A finales del siglo XIX o principios del siglo XX tiene lugar la construcción de la vivienda preexistente. Para ello realizan la excavación de la cuadra y los sedimentos que extraen les sirven para nivelar el resto del suelo (UENC3) junto a escombros. La vivienda siempre ha presentado el mismo ancho de fachada, pero el fondo construido ha ido variando. En la primera fase tanto la cuadra (UEC2) como la vivienda tenían un fondo de unos 10 metros y el resto era patio. Estaba conformado por los muros UEC8 en la fachada de la calle y UEC10 que daba al patio.

FASE II. PLANTA SÓTANO.

FASE II. MUROS PLANTA BAJA LOCALIZADOS EN EXCAVACIÓN.

FASE II. PLANTA BAJA SEGÚN PLANOS DE LA VIVIENDA.

edificación de la cuadra, quizás relacionados con el momento inicial de la construcción de la vivienda original. Esta vivienda se caracteriza a nivel constructivo por anchos muros perimetrales de tapial y adobes, como se registra en el muro medianero con la vivienda aledaña en el lado noreste del solar. La entidad de este muro de tapial y la ubicación del pozo medianero con la vivienda colindante permite plantear que en un primer momento la vivienda original excediera los límites del solar actual, prolongándose hacia el solar de la vivienda aledaña por su lado suroeste.

El sistema constructivo de la vivienda consiste en la cimentación sobre el sustrato natural de arenisca a partir de estructuras de mampostería y mortero sobre el que se levantan los alzados de tapial al menos en los muros perimetrales y de adobes en los muros medianeros entre las crujías delanteras (figura 33). Se ha podido documentar el módulo del cajón que usaban para la construcción con unas medidas de 1'60 m de largo, 0'78 m de alto y 0'58 m de ancho.

Las fosas constructivas de los muros medianeros de las primeras crujías se practicaron sobre los rellenos resultantes de la excavación de la cuadra, vertidos en la zona inmediata, lo que permite establecer la construcción previa de la cuadra con respecto al muro de separación entre las crujías delanteras.

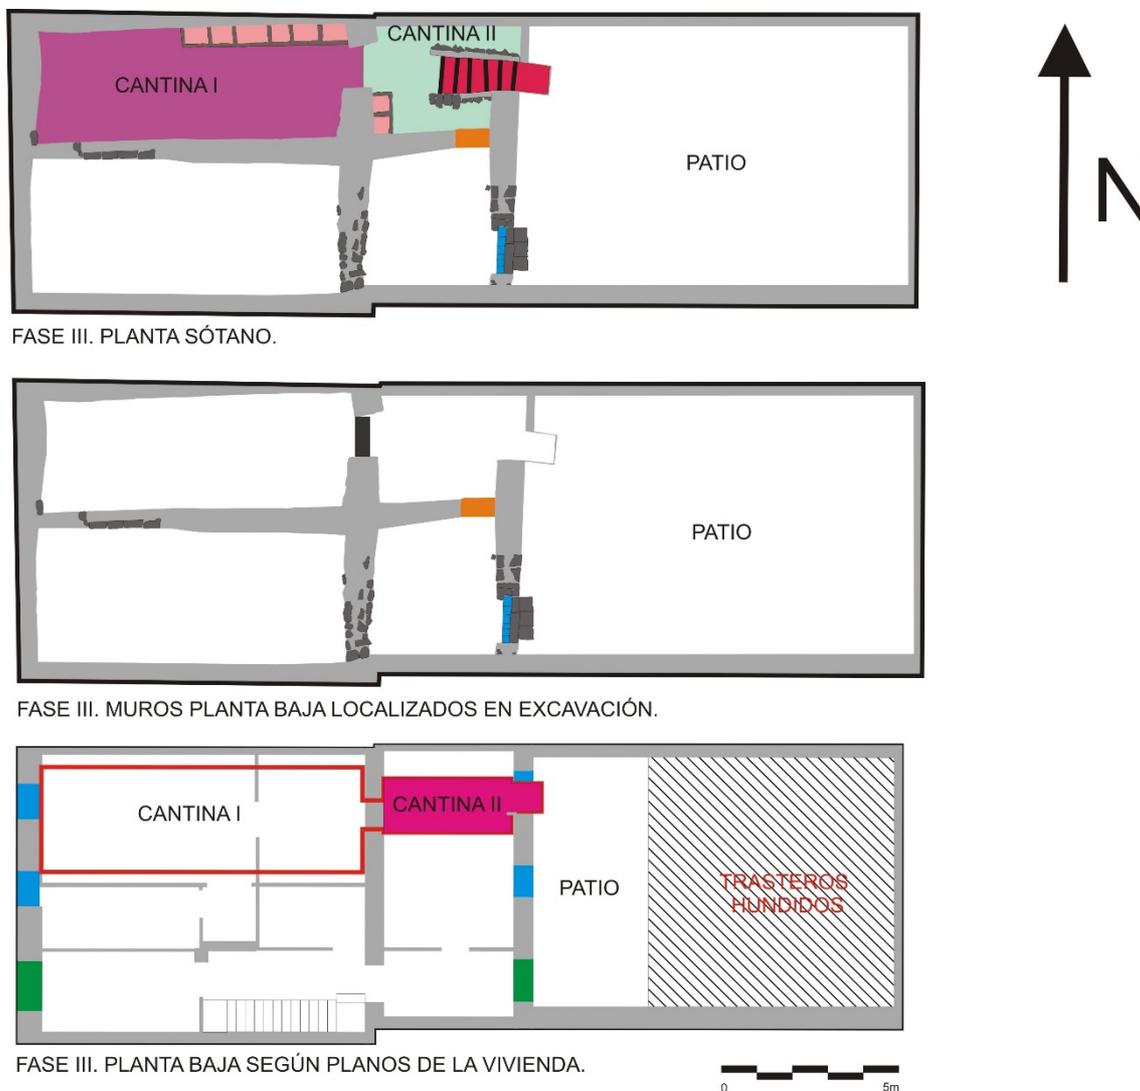
FIG. 6. PLANOS FASE CRONOLÓGICA III.

En la segunda mitad del siglo XX se produce una importante reforma en la vivienda, ampliándola con un cuerpo más que ocupa parte del espacio del patio que reduce sus dimensiones. La ampliación implica la construcción de un nuevo muro de fachada hacia el patio que corresponde a la UEC11. Al mismo tiempo la entidad de la reforma se constata por la ampliación de la cuadra (UEC3) hasta el nuevo muro de fachada donde se integra el acceso más reciente desde el patio. En la ampliación de la cuadra se procedió de la misma manera que en su construcción inicial, depositándose los rellenos sustraídos y aportes de otros escombros en la zona aledaña. El vertido de estos rellenos permite la elevación del piso al exterior del área de ampliación de la estancia, mitigando al mismo tiempo la diferencia de cota determinada por la elevación de la bóveda de la cuadra sobre la superficie inmediata. La elevación se la bóveda

permite la apertura del vano de la ventilación hacia la calle y confiere la condición semisubterránea a la dependencia.

Con la ampliación de la nueva dependencia de la cuadra (UEC3) se realizó un primer acceso por su lado sureste (UEC6) que debió estar en uso al mismo tiempo que el acceso principal original de la cuadra situado en la crujía delantera, en el portal de entrada a la vivienda (UEC4). En un momento posterior se practica un nuevo acceso en el muro de fachada hacia el patio (UEC7), al tiempo que se ciega el acceso anterior (UEC6). Aunque no podemos hemos podido precisar, es posible que la nueva apertura

al patio fuese el único acceso en uso hasta la actualidad y que su realización también estuviera acompañada del cegado del acceso original a la cuadra desde el portal de entrada (UEC4), posiblemente en relación con el nuevo uso de la estancia original de la cuadra utilizada a partir de esos momentos más recientes como palera y trastero.
