ANUARIO ARQUEOLÓGICO DE ANDALUCÍA 2018

Resumen: en este artículo se presenta el resultado obtenido en la Actividad Arqueológica Preventiva, mediante Sondeos Arqueológicos, llevada a cabo en la calle Coca de Piñera nº 3 de Baeza, Jaén, durante el mes de Julio de 2018. En esta intervención no hemos encontrado ningún tipo restos arqueológicos ni históricos.

PROCESO DE EXCAVACIÓN Y DESCRIPCIÓN DE LAS ESTRUCTURAS DOCUMENTADAS.

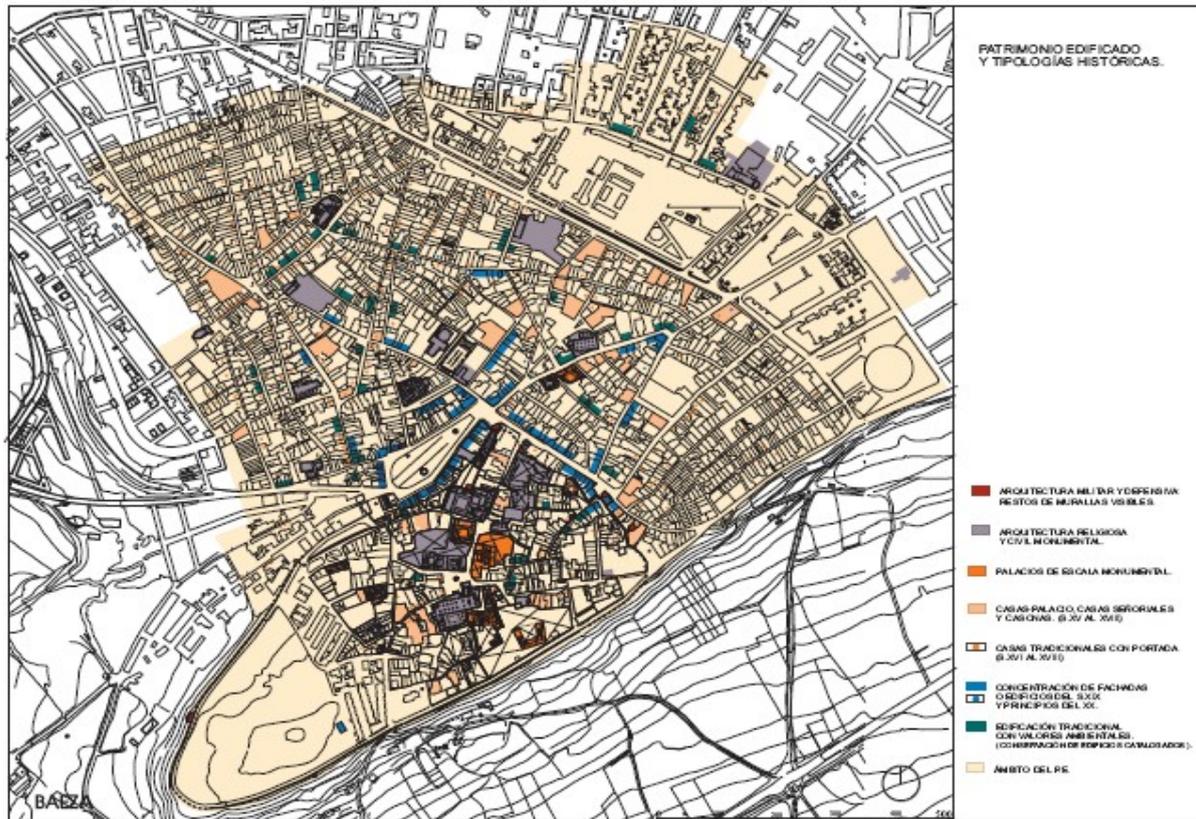
Figura 2

- **FIGURA 1.** LOCALIZACIÓN Y SITUACIÓN DEL SOLAR.
- **FIGURA 2.** PATRIMONIO EDIFICADO Y TIPOLOGÍAS HISTÓRICAS.
- **FIGURA 3.** PLANTAS 1ª Y 2ª. ESCALA GRÁFICA.
- **FIGURA 4.** PLANTA 3ª Y PERFILES. ESCALA GRÁFICA.

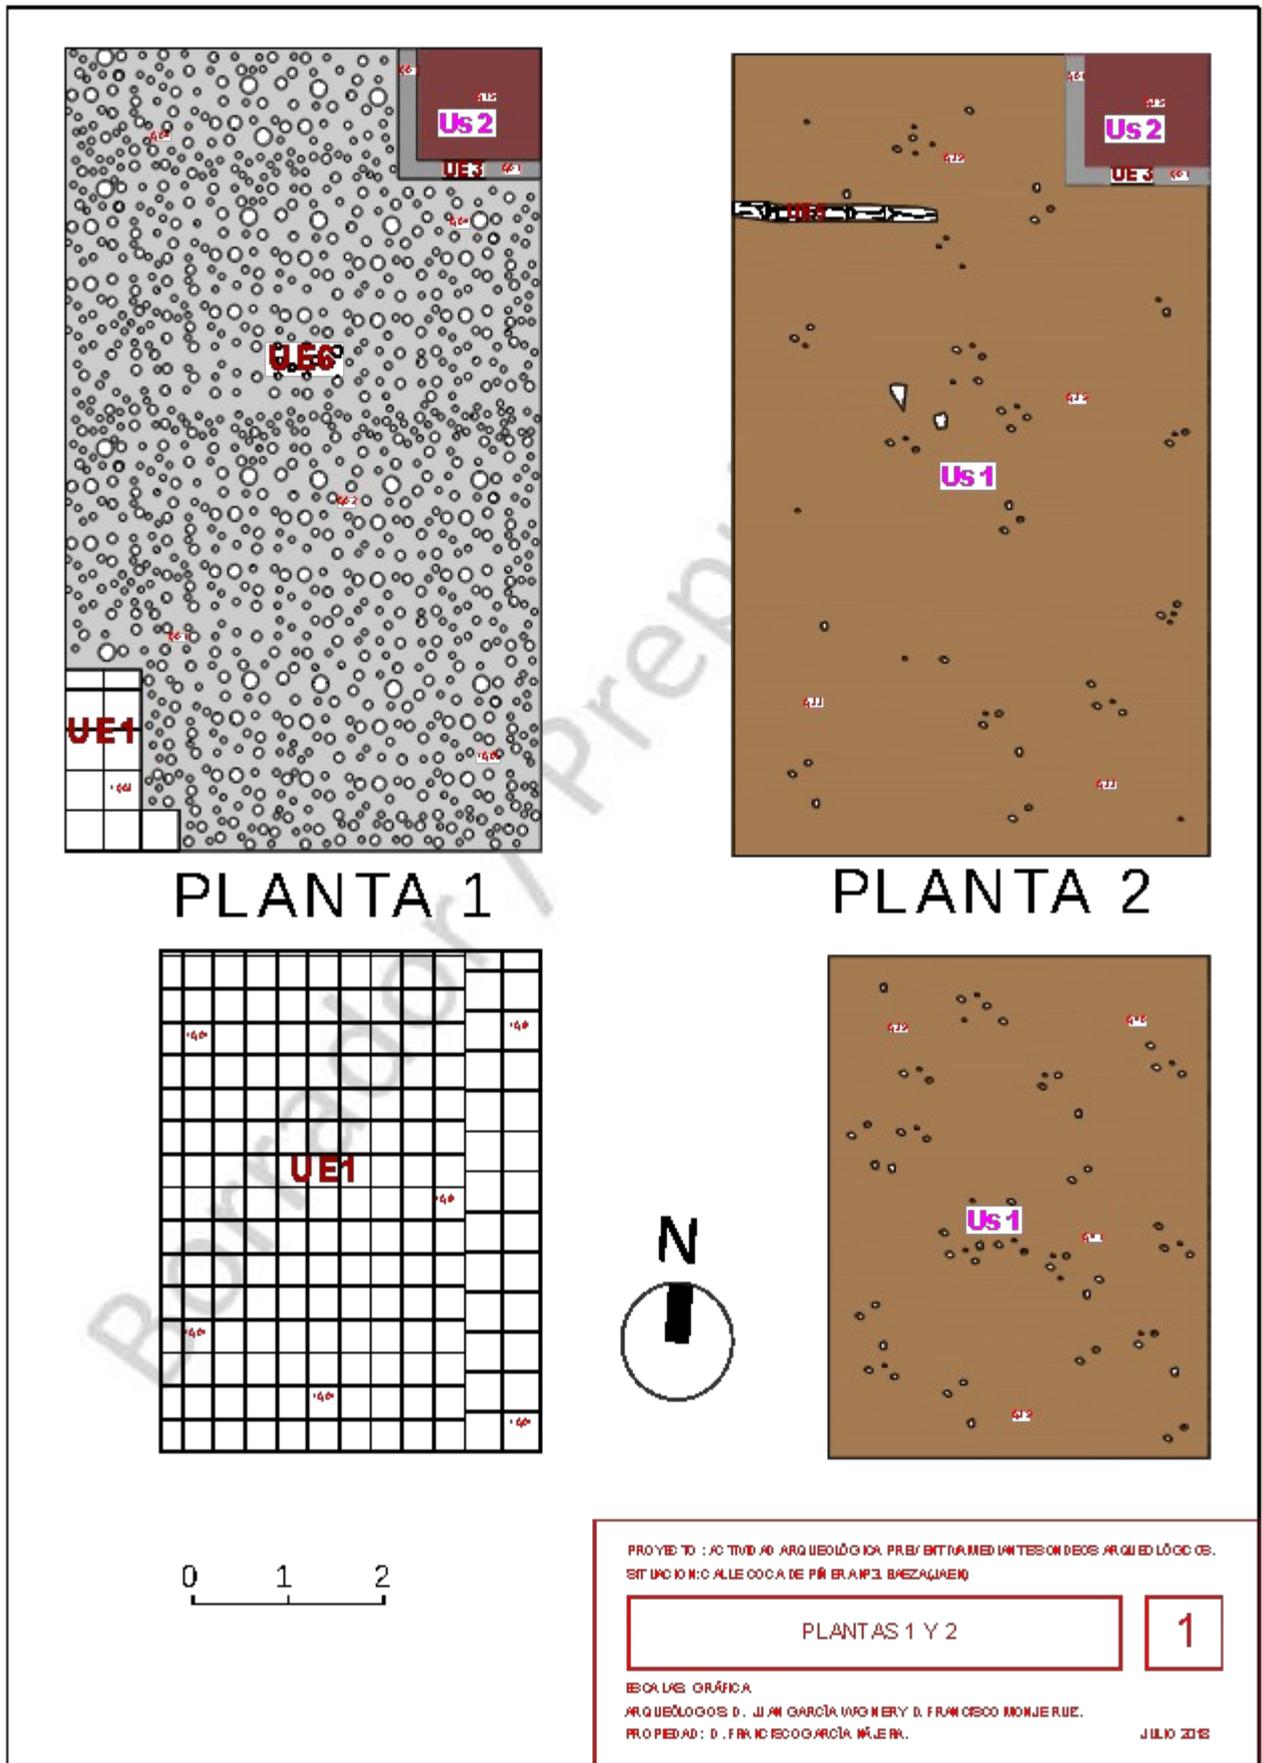
Figura 3

Tras la retirada del pavimento de cemento (UE6) encontramos un estrato antrópico de arcillas claras con intrusiones de piedras y muy poco material cerámico (US1), que componía el antiguo nivel del patio y que posteriormente niveló el pavimento retirado (US6) (**fotos 5 y 6**) (**Figura 3**). El ángulo

NO está ocupado por un arriate (UE3) relleno de tierras oscuras, con gran cantidad de materia orgánica y por delante el alzado de un muro que conformaba una pequeña división al fondo del patio (UE5) **(fotos 6 y 7) (Figura 3)**.

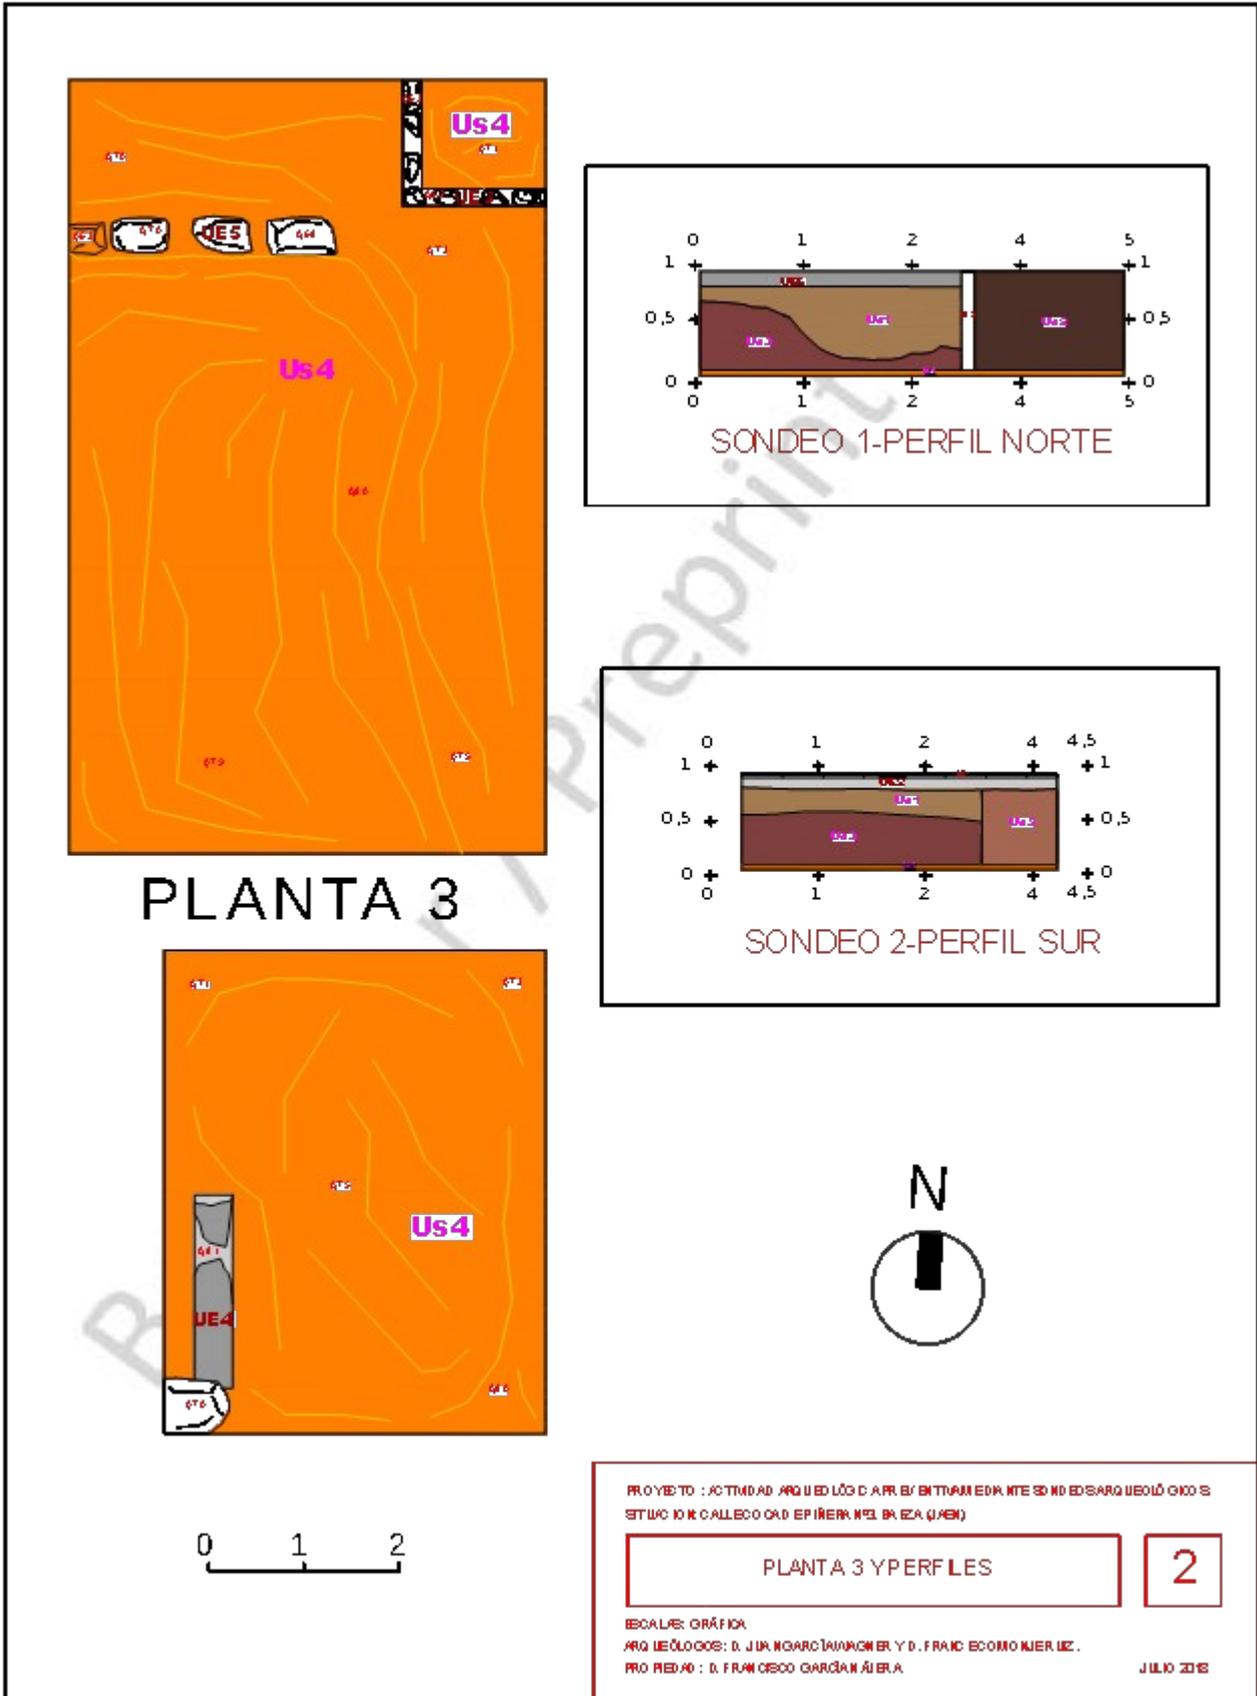
Figura 4

Continuamos retirando la US1 y encontramos bajo el muro del fondo, su cimentación, debajo y ocupando el resto del sondeo, aparece un estrato geológico de color ocre anaranjado (US4), que dejamos como cota de cimentación **(fotos 8, 9, 10 y 11) (Figura 4)**.

Continuamos retirando la US1 y la US5 y encontramos bajo el estrato oscuro del ángulo SO una canalización de desagüe, de fibrocemento, actual **(fotos 14, 15 y 16)**, ocupando el resto del sondeo, aparece el mismo estrato geológico de color ocre anaranjado (US4), que apareció en el sondeo 1 **(foto 16) (Figura 4)**.

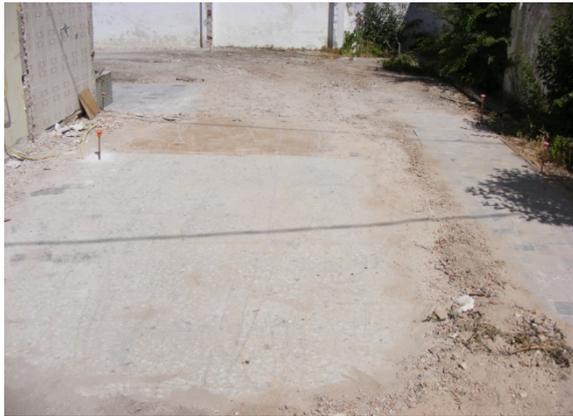
Foto 1

Se continúa la excavación arqueológica en este sondeo, retirando la cobertera superior compuesta por un pavimento de baldosas de terrazo (UE1), debajo aparece la solera de cemento (UE2), ya que esa zona se encontraba formando parte de una estancia utilizada como cochera de la vivienda **(fotos 1 y 4) (Figura 3)**.

- **FOTO N° 1.** VISTA DE LA ZONA A EXCAVAR, CON ANTERIORIDAD A LOS TRABAJOS DE EXCAVACIÓN, VISTO DESDE EL S.
- **FOTO N° 2.** OTRA VISTA DE LA ZONA A EXCAVAR, CON ANTERIORIDAD A LOS TRABAJOS DE EXCAVACIÓN VISTO DESDE EL S.

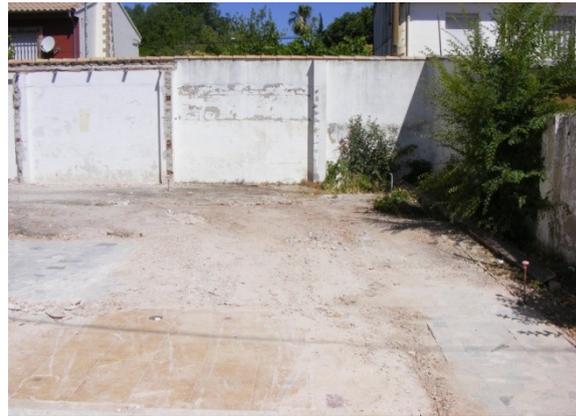
Foto 2

Se comienza la excavación arqueológica en el sondeo retirando la cobertera superior compuesta por una gruesa capa de cemento, ya que esa zona se encontraba formando parte del patio de la vivienda (**fotos 2 y 3**).

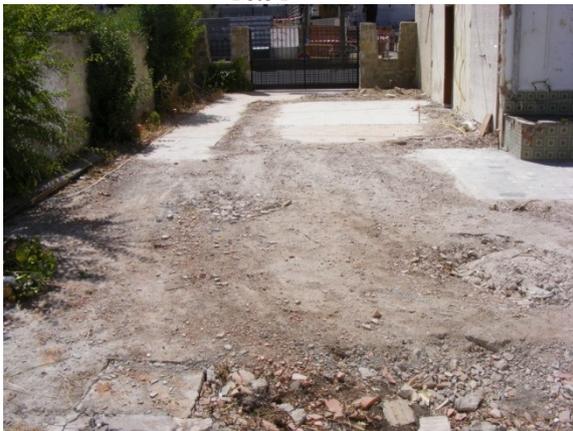
Foto 3

- **FOTO N° 3.** OTRA VISTA MÁS DE LA ZONA A EXCAVAR, CON ANTERIORIDAD A LOS TRABAJOS DE EXCAVACIÓN VISTO DESDE EL N.
- **FOTO N° 4.** Y OTRA VISTA MÁS DE LA ZONA A EXCAVAR, CON ANTERIORIDAD A LOS TRABAJOS DE EXCAVACIÓN VISTO DESDE EL N.

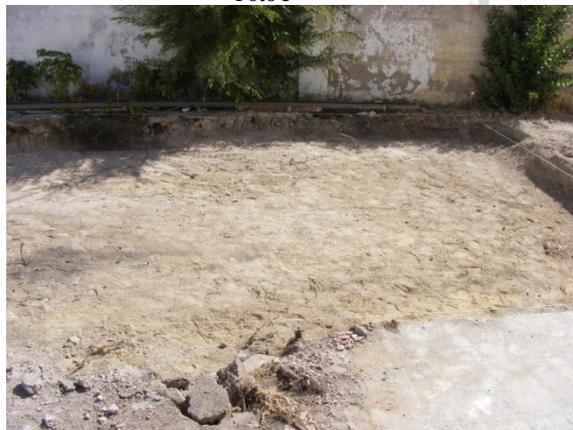
Foto 5

- **FOTO N° 5.** SONDEO 1, PLANTA 2, VISTA DE US1.
- **FOTO N° 6.** SONDEO 1, PLANTA 2, VISTA DE UE3 Y UE5.
- **FOTO N° 7.** SONDEO 1, PLANTA 2, OTRA VISTA DE UE3 Y UE5.

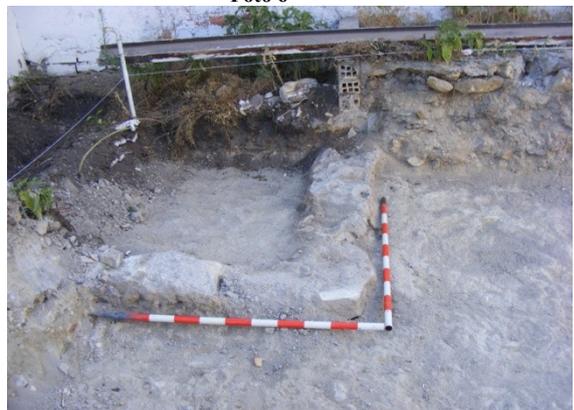
Foto 8

- **FOTO N° 8.** SONDEO 1, PLANTA 2, VISTA DE UE3 Y US2.
- **FOTO N° 9.** SONDEO 1, PLANTA 2, VISTA DE US3 DESDE EL N.
- **FOTO N° 10.** SONDEO 1, PLANTA 3, VISTA DE US4 DESDE EL N.

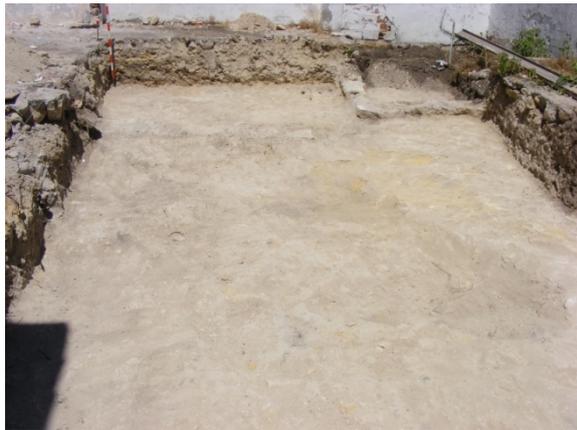
Foto 11

- **FOTO N° 11.** SONDEO 1, PLANTA 3, VISTA DE UE3 Y UE5 DESDE EL S.
- **FOTO N° 12.** SONDEO 2, PLANTA 2, VISTA DE US3 DESDE EL S.
- **FOTO N° 13.** SONDEO 2, PLANTA 2, VISTA DE US3 DESDE EL N.

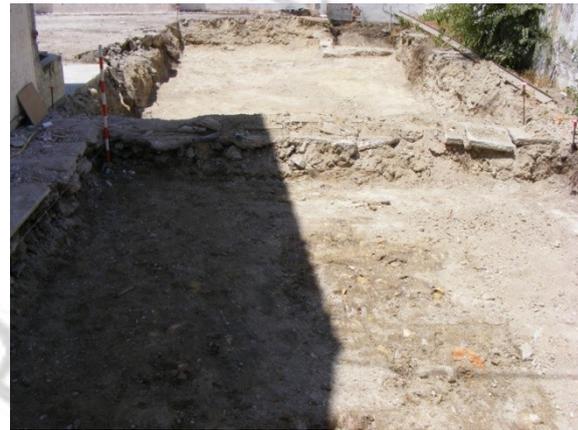
Foto 12

Tras la retirada del pavimento del pavimento y de la solera, encontramos un estrato antrópico, al igual que en el sondeo 1, de arcillas claras con intrusiones de piedras y muy poco material cerámico (US1), que componía el antiguo nivel del terreno y de la cochera **(fotos 12 y 13) (Figura 3)**. En el ángulo SO encontramos una zanja que corta el citado nivel de arcillas y que colmata la misma con tierras más oscuras (US5) **(foto 14) (Figura 3)**.

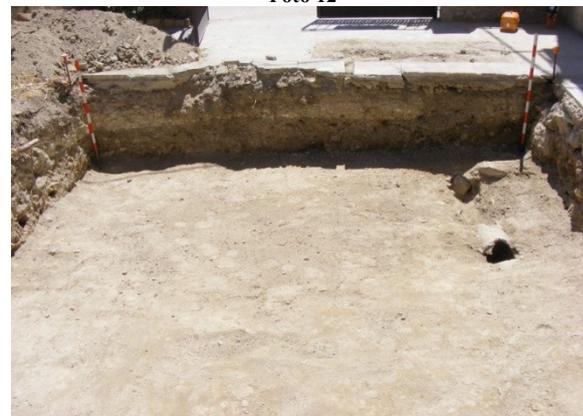
Foto 14

- **FOTO N° 14.** SONDEO 2, PLANTA 3, VISTA DE US3 Y UE 4 DESDE EL N.
- **FOTO N° 15.** SONDEO 2, PLANTA 3, DETALLE DE UE 4.
- **FOTO N° 16.** SONDEOS 1 Y 2, PLANTA 3, VISTA DESDE EL S.

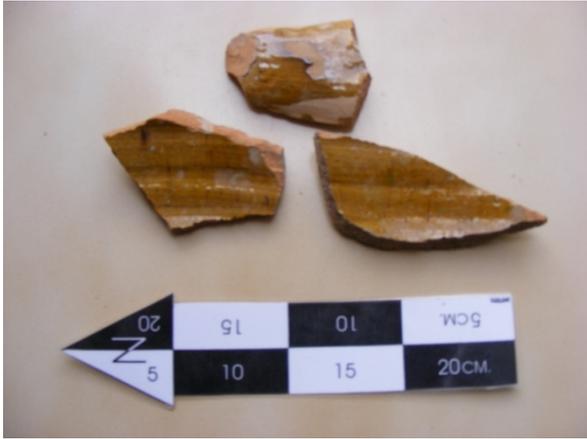
Foto 17

- **FOTO N° 17.** CERÁMICA VIDRIADA EN MARRÓN.
- **FOTO N° 18.** LOZA DE ÉPOCA CONTEMPORÁNEA.
- **FOTO N° 19.** CERÁMICA VIDRIADA EN MARRÓN.
- **FOTO N° 20.** FRAGMENTO DE VIDRIO.

En el transcurso de la Intervención no se han recogido elementos muebles ya que el proceso de arrasamiento y posterior nivelación, no han generado, apenas, residuos domésticos ni de ningún tipo, si bien hemos recogido y fotografiado algunos fragmentos de cerámica contemporánea, para que ilustren lo arriba aducido (**fotos 17, 18, 19 y 20**).
